Asbestinventarisatetest

Valkenputstraat 29/0, 2140 Antwerpen

Attestnummer : 20240318-000383.000

Uitgegeven op : 18.03.2024

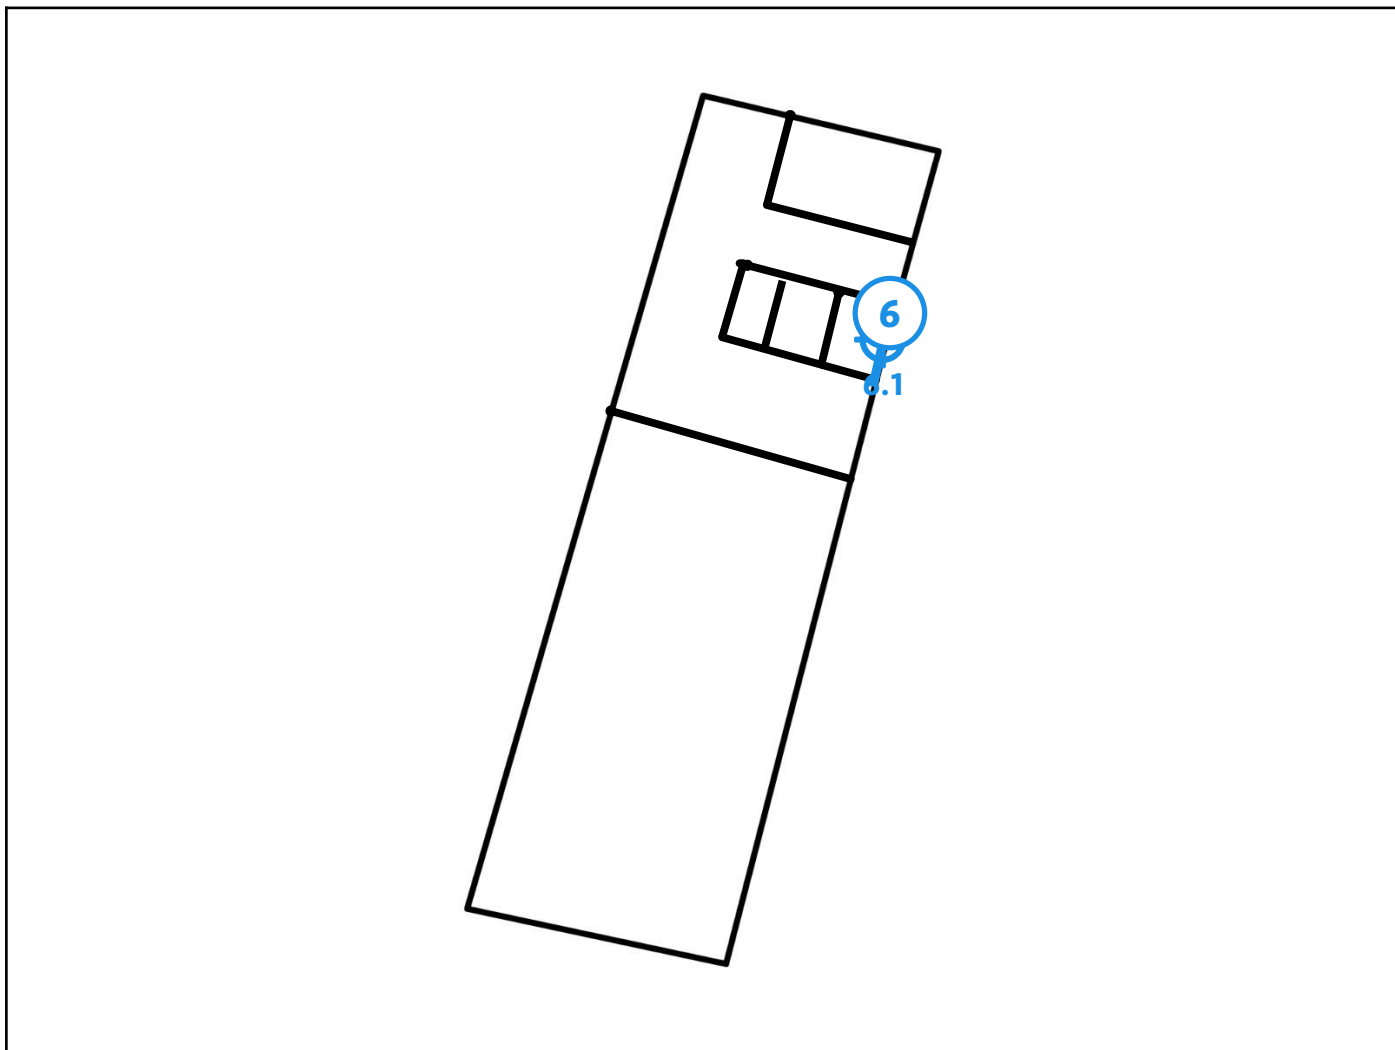
Plan 1.1: kelder plan

Beschrijving	Type	Actie
6. pleisterwerk muur	Geen asbest	-
6.1 Code: mm 01	Mengmonster	-

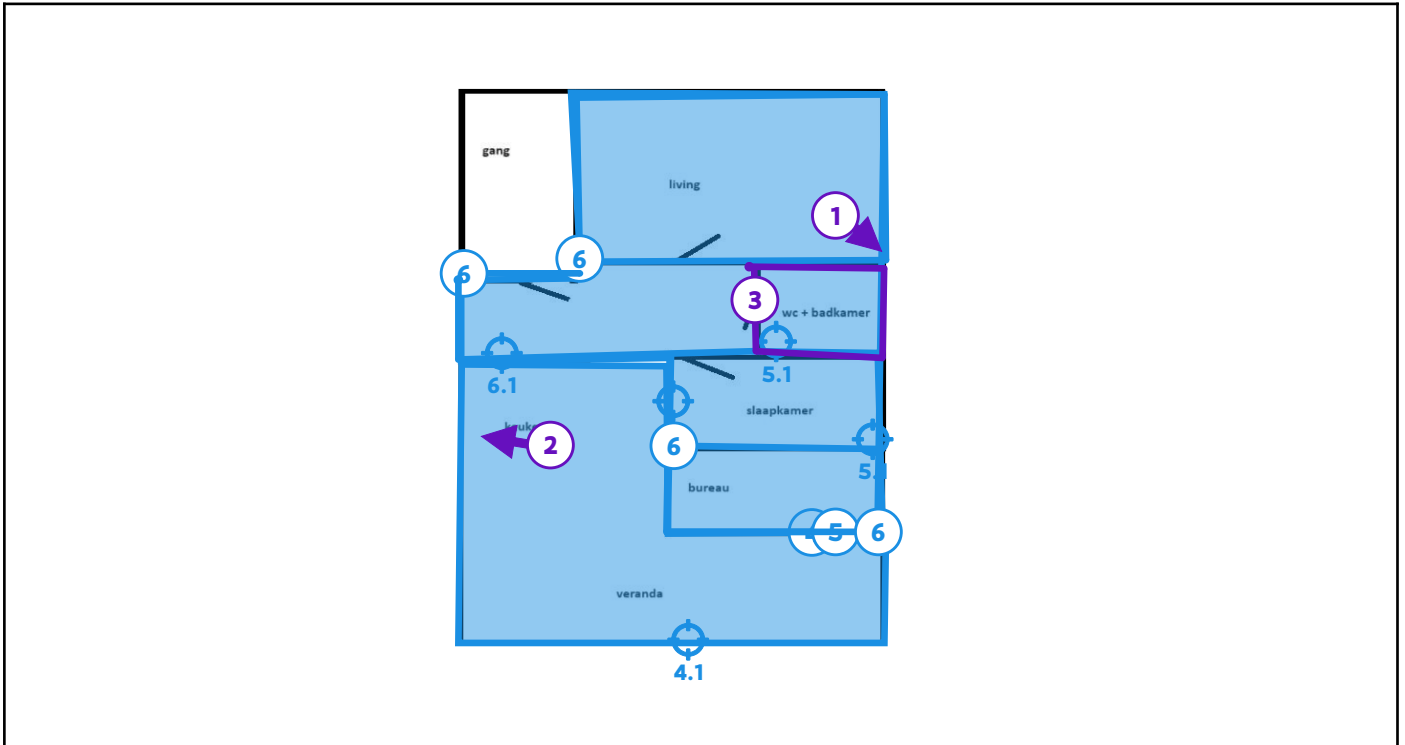
Plan 1.2: valkenputstraat 29-0

Beschrijving	Type	Actie
1. afgesloten open haard	Advies	-
2. bitumen onder lavabo	Advies	-
3. pleisterwerk muur natte ruimte	Advies	-
4. roofing op plat dak + tuinhuis	Geen asbest	-
4.1 Code: mm 03	Puntmonster	-
5. pleisterwerk plafond	Geen asbest	-
5.1 Code: mm 02	Mengmonster	-
6. pleisterwerk muur	Geen asbest	-
6.1 Code: mm 01	Mengmonster	-

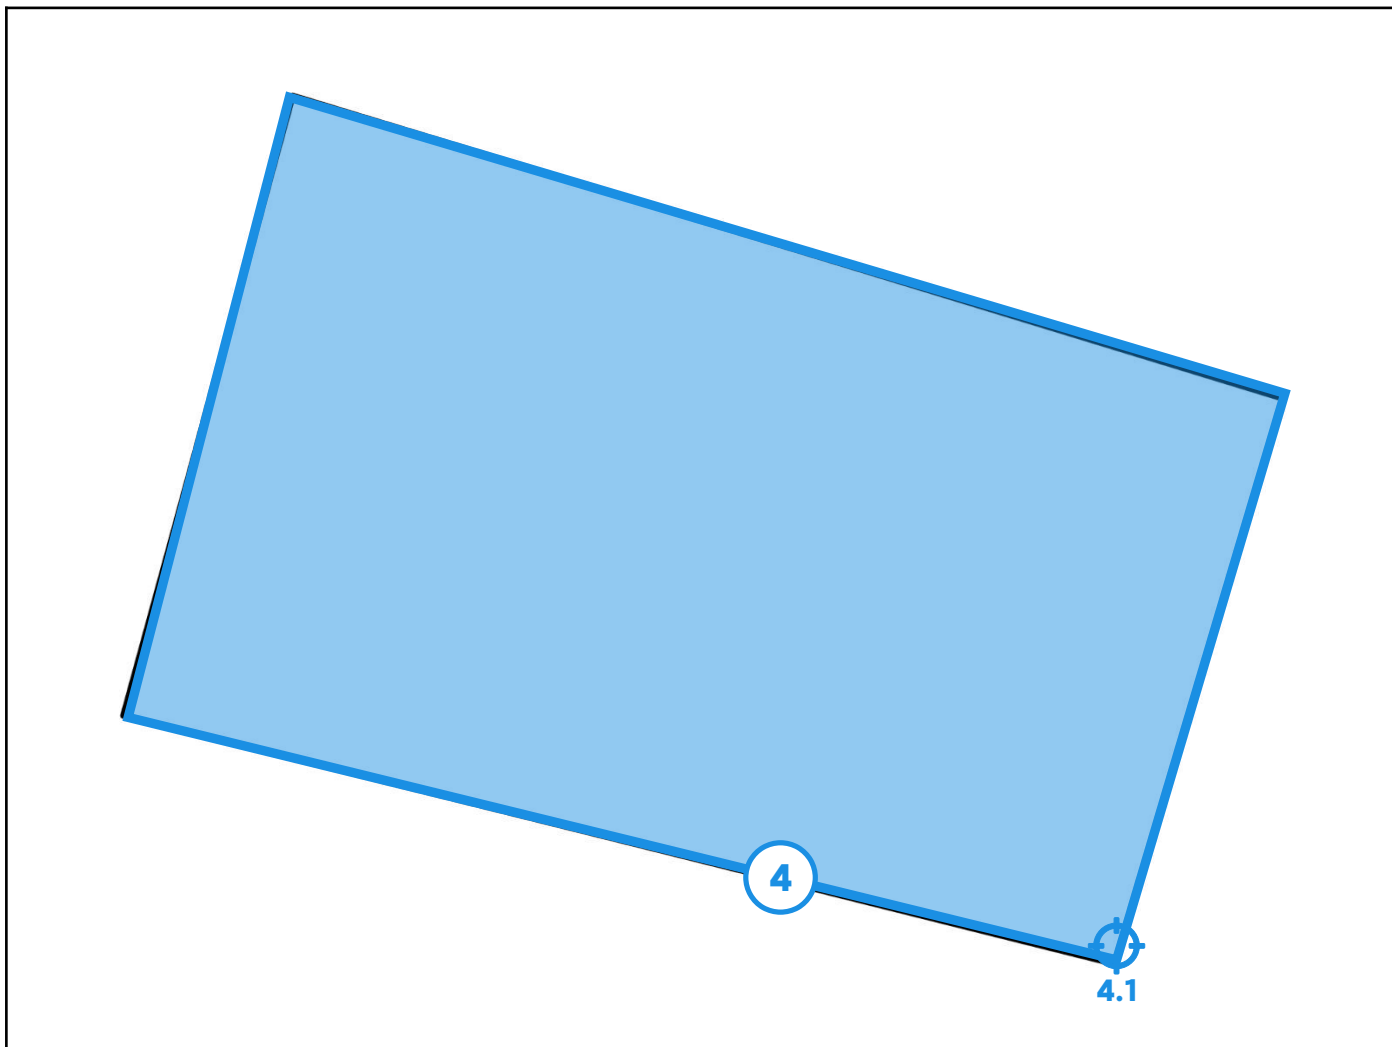
Plan 3.1: tuinhuis

Beschrijving	Type	Actie
4. roofing op plat dak + tuinhuis	Geen asbest	-
4.1 Code: mm 03	Puntmonster	-

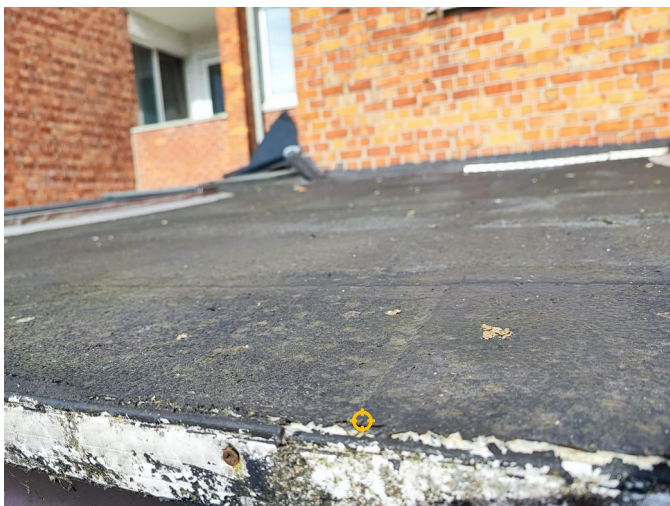
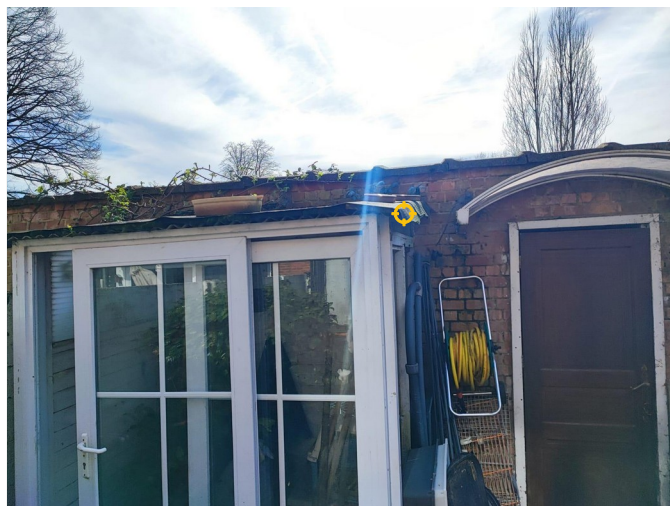
#	Type	Referentie	Resultaat
4.1	Puntmonster	mm 03	Geen asbest

Beschrijving	roofing op plat dak + tuinhuis
Omgeving	Buiten

Conclusie

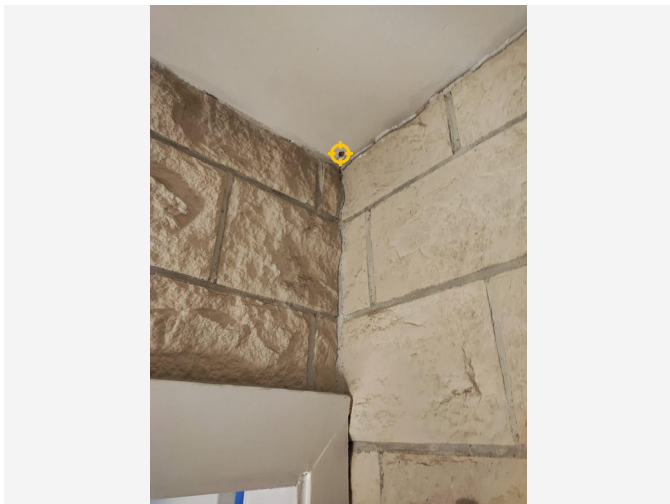
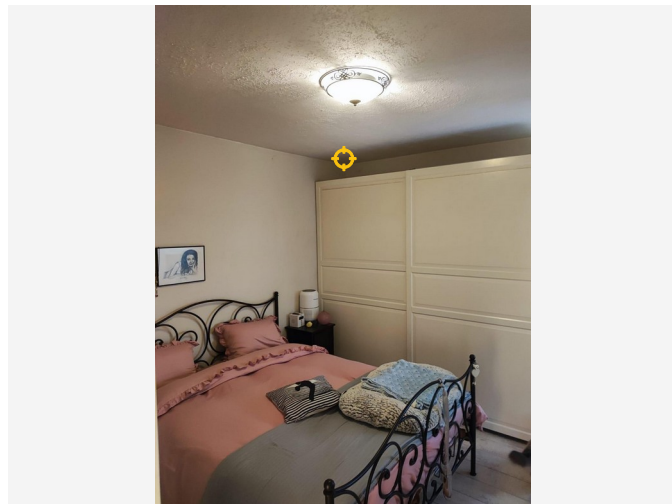
Geen asbest

#	Type	Referentie	Resultaat
5.1	Mengmonster	mm 02	Geen asbest

Beschrijving	pleisterwerk plafond
Omgeving	Binnen
Primaire drager	Plafond
Bindmiddel van materiaal	Gips - kalk

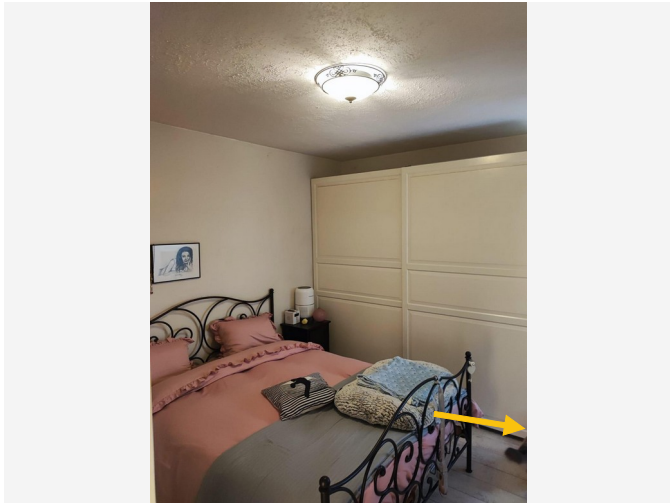
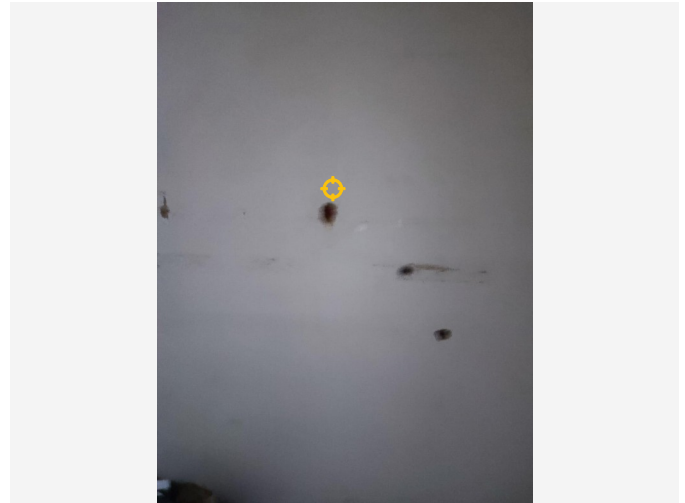
Fiche 6: pleisterwerk muur

Geen asbest

#	Type	Referentie	Resultaat
6.1	Mengmonster	mm 01	Geen asbest

Beschrijving	pleisterwerk muur
Omgeving	Binnen
Primaire drager	Binnenwand
