# Asbestinventarisat attest

Mechelsesteenweg 214, 2650 Edegem

Attestnummer : 20250331-000305.000

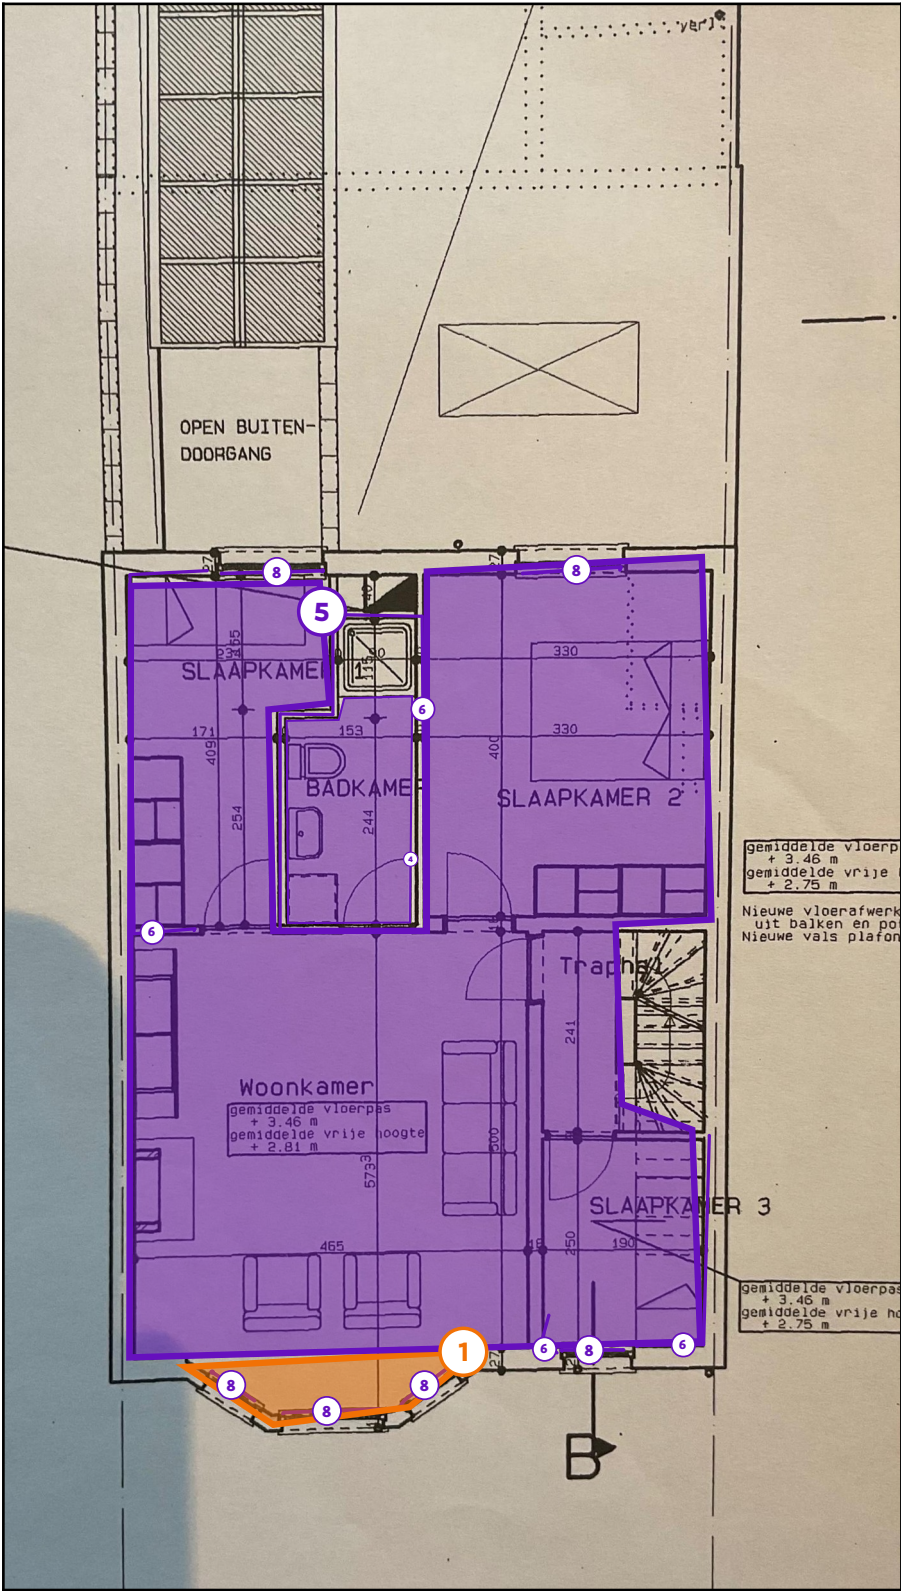
# Plan 1.9: 1ste verdiep

| 1. Dak bestaande uit leien | Asbestmateriaal | <a href="#">Verwijderen</a> |

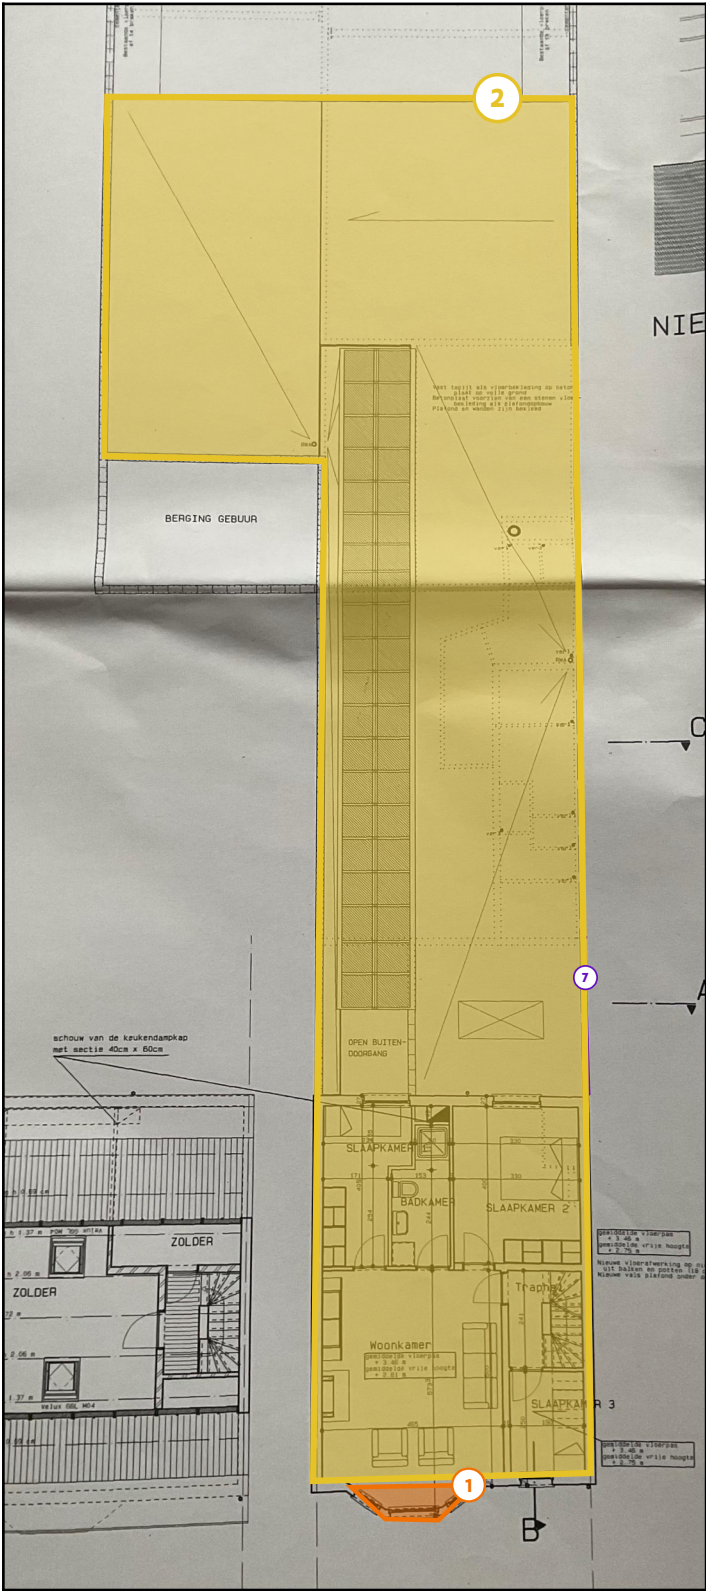
# Plan 1.11: 1ste verdiep

| 1. Dak bestaande uit leien | Asbestmateriaal | Verwijderen |
| 2. Roofing plat dak | Asbestmateriaal | Zorgvuldig beheren |

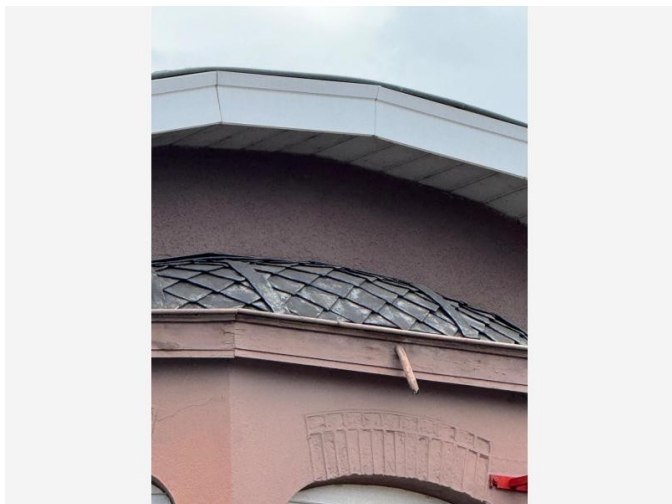
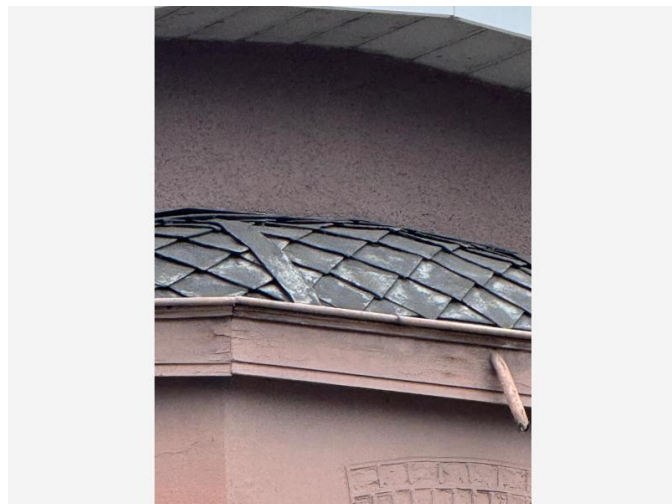
Het asbestmateriaal valt onder de mijlpaal van 2034.

| Eindbeoordeling materiaalrisico | Verhoogd materiaalrisico en/of verhoogde kans op vezelvrijgave |

| Asbestsoort (vezeltype) | Crocidoliet aanwezig |
| Toestand van het materiaal | Matig beschadigd, matig verweerd |

| Beschrijving | Dak bestaande uit leien |
| Hoeveelheid (oppervlakte - aantal) | • 5,00 m <sup>2</sup> - 1 stuk |

Verwijderen

- Verwijder dit asbestmateriaal zo snel mogelijk. Volg de toestand goed op.
- Hemelwater dat afspoelt van asbestcement daken of gevels kan asbestdeeltjes bevatten. Gebruik het enkel voor gesloten circuits (bv. spoelen toiletten). Reinig na het vervangen van het dak of de gevel de dakgoten en regenwaterput of -ton om asbesthoudend sediment of slib te verwijderen

In de zone mogen geen derden en/of minderjarigen aanwezig zijn en moet elke betrokken persoon steeds gepaste persoonlijke beschermingsmiddelen (P3-gelaatsmasker + handschoenen) dragen.

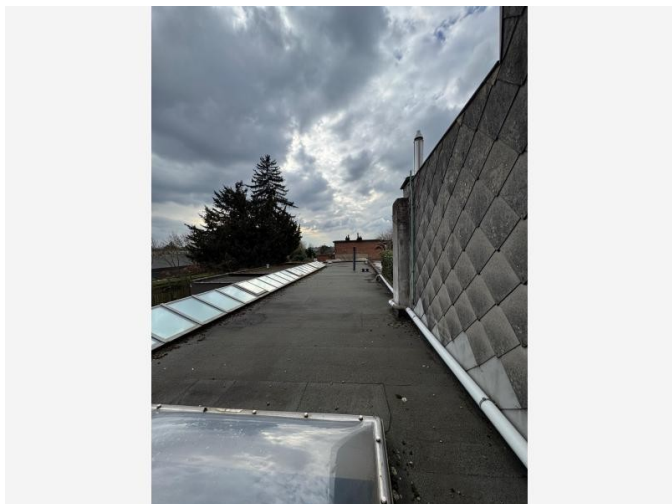
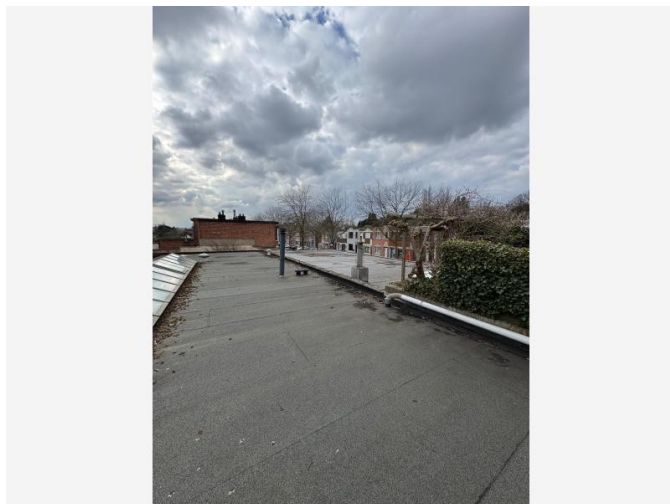
Het asbestmateriaal valt onder de mijlpaal van 2040.

| Eindbeoordeling materiaalarisico | Laag materiaalarisico en/of verlaagde kans op vezelvrijgave |

| Asbestsoort (vezeltype) | Alleen chrysotiel |
| Toestand van het materiaal | Licht beschadigd, licht verweerd. Intact calciumsilicaatmateriaal of categorie III 'gebondenheid' |

| Beschrijving | Roofing plat dak |
| Opmerking | De puntstaal van de roofing is niet representatief voor de gehele dakbedekking. Staalname tot op de primaire drager is niet mogelijk zonder structurele gevolgschade (lekken,...). Het is aangewezen om bij een wijziging van de toestand door bv afbraak of renovatie, bijkomend onderzoek (met eventueel extra staalname) uit te voeren op onderliggende/ingesloten materialen. |

Zorgvuldig beheren

- Zorg voor een veilig beheer en verwijder dit asbestmateriaal wanneer het bij werken eenvoudig bereikbaar wordt. Controleer de toestand jaarlijks op wijzigingen.

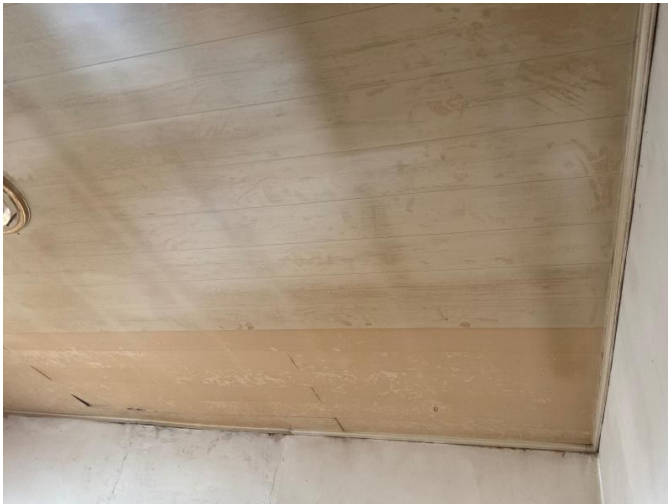
## Fiche 3: Plafonds en muren bestaande uit voorzetpanelen

De plafonds en muren werden afgewerkt met niet-asbestverdachte voorzetpanelen die inspectie van de bedekte structuur (opbouw, pleisterwerk) verhinderen.

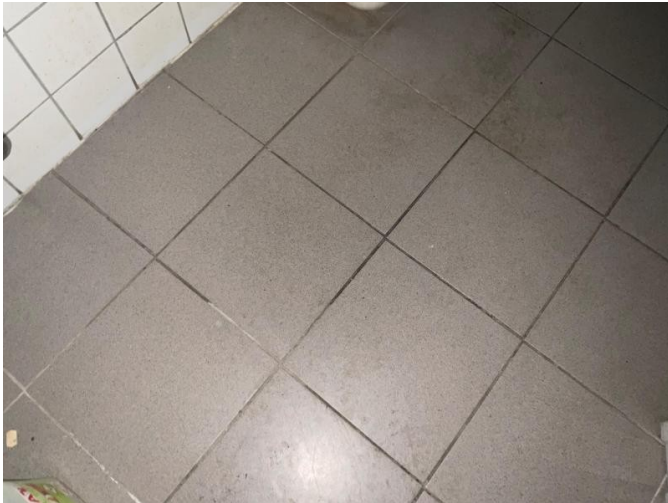
Staalname zonder uitbreiding naar een destructief onderzoek is niet mogelijk. Laat de tegels onderzoeken bij werken.

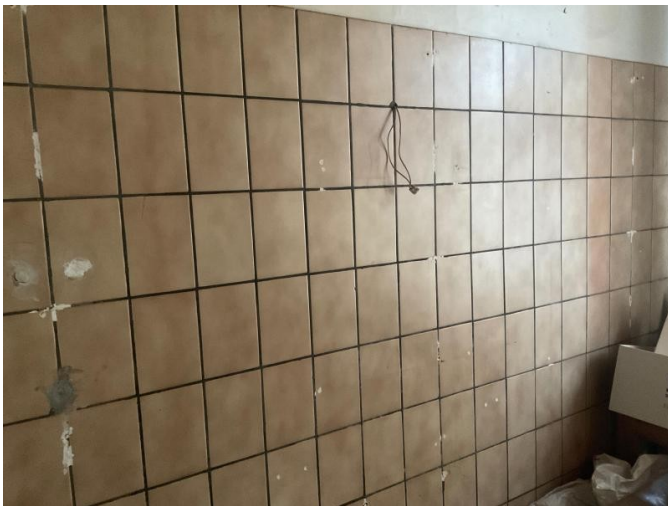
Binnenwanden en/of plafonds afgewerkt met een intacte laag tegels zonder zichtbare beschadigingen. Inspectie van de onderliggende lijmlaag of tegels zelf is niet mogelijk zonder uitbreiding naar een destructief onderzoek.

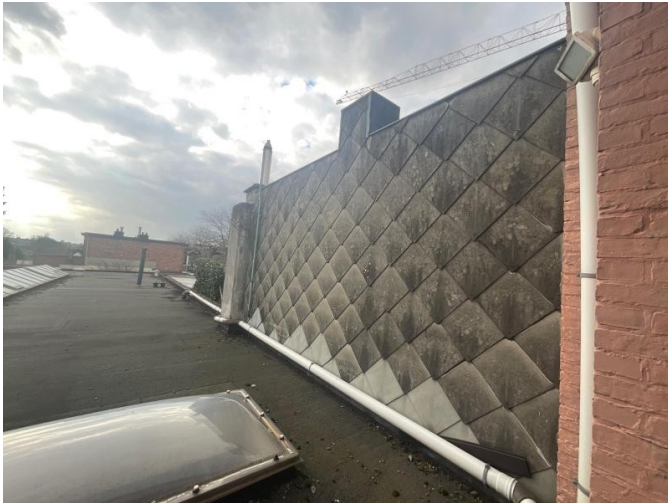
AsbestLeien gevel van de buren.

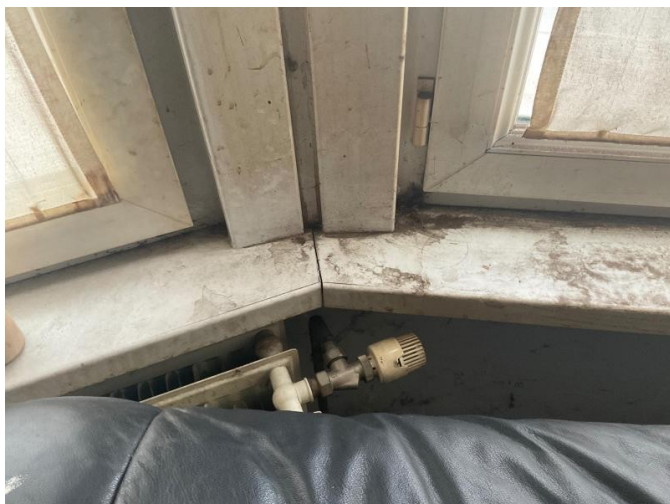
De vensterbanken zijn van hout.

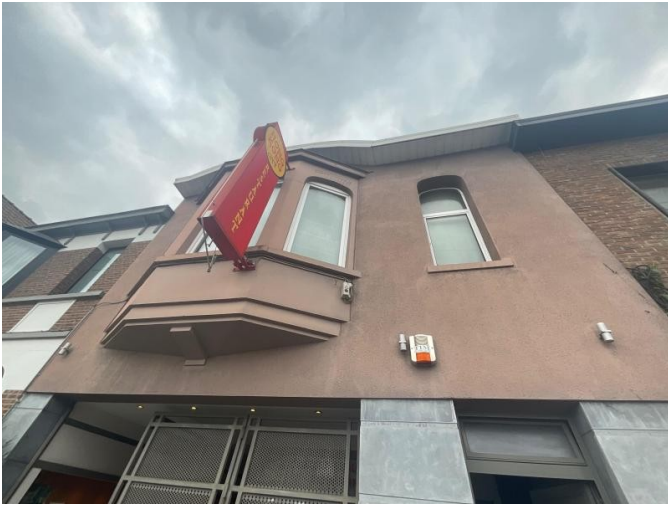
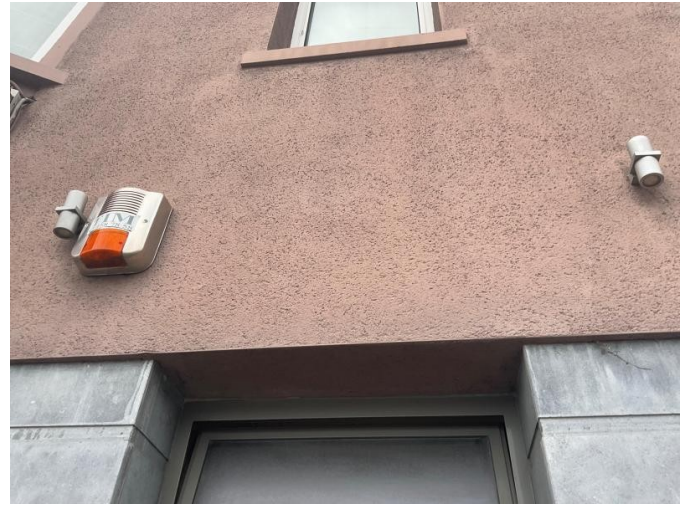
## Fiche 9: Crepi gevels

Geen asbest

| Beschrijving | Crepi gevels |

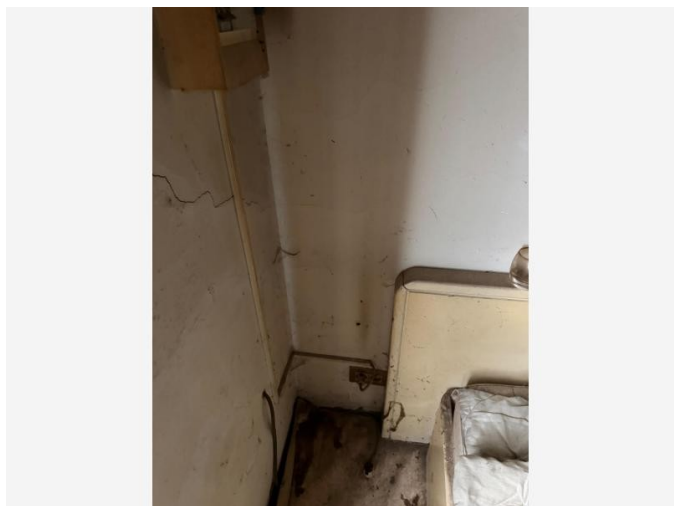
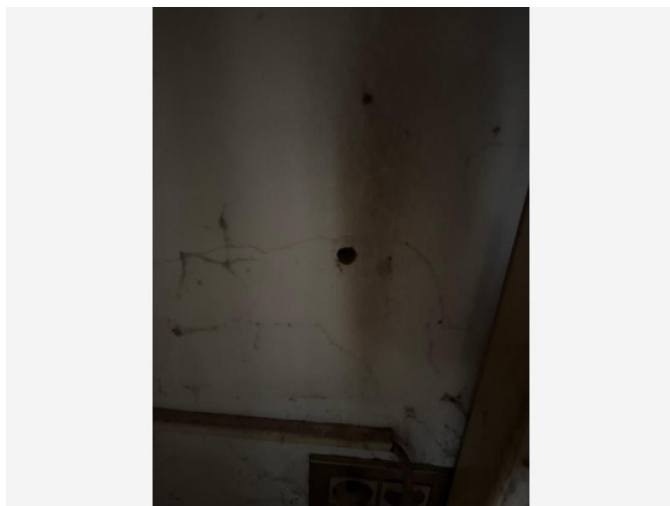
## Fiche 10: Pleisterwerk wanden

Geen asbest

| # | Type | Referentie | Resultaat |
|---|---|---|---|
| 10.1 | Mengmonster | 0.01 | Geen asbest |
