# Asbestinventarisat attest

De Meesterstraat 13, 2570 Duffel

Attestnummer : 20250410-000234.000

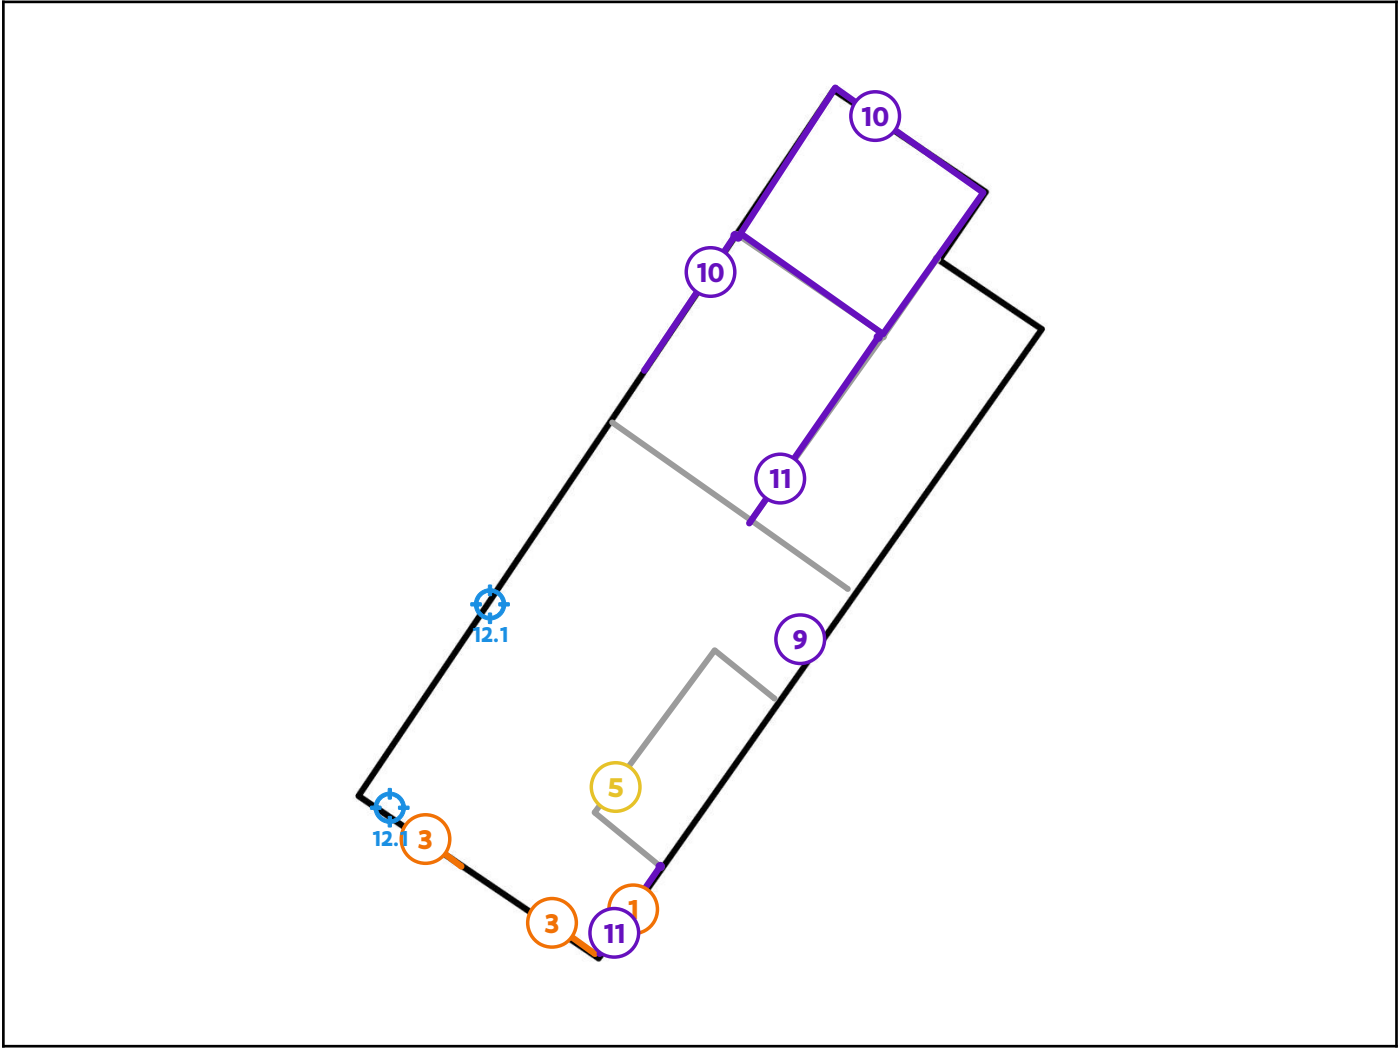
# Plan 1.2: Gelijkvloers plan

| Beschrijving | Type | Actie |
|---|---|---|
| 1. Bakeliet tellerkast | Asbestmateriaal | Verwijderen |
| 3. Kitramen (tussen glas en profiel) | Asbestmateriaal | Verwijderen |
| 5. Bakeliet schakelaars | Asbestmateriaal | Zorgvuldig beheren |

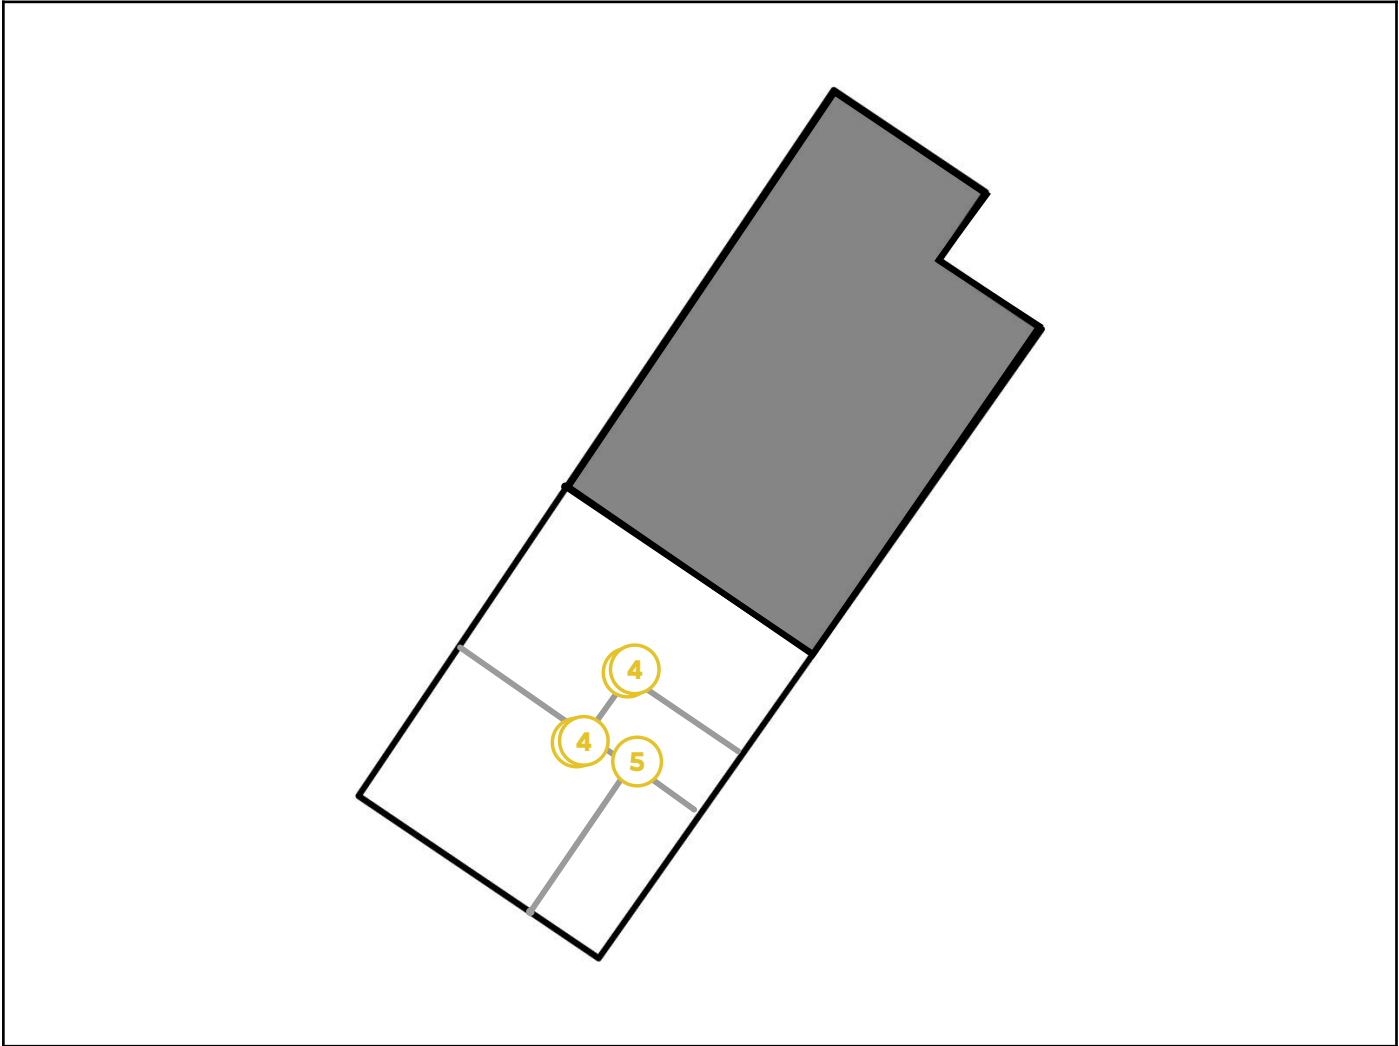
# Plan 1.3: Eerste verdieping plan

| Beschrijving | Type | Actie |
|---|---|---|
| 4. Bakeliet stopcontacten | Asbestmateriaal | Zorgvuldig beheren |
| 5. Bakeliet schakelaars | Asbestmateriaal | Zorgvuldig beheren |

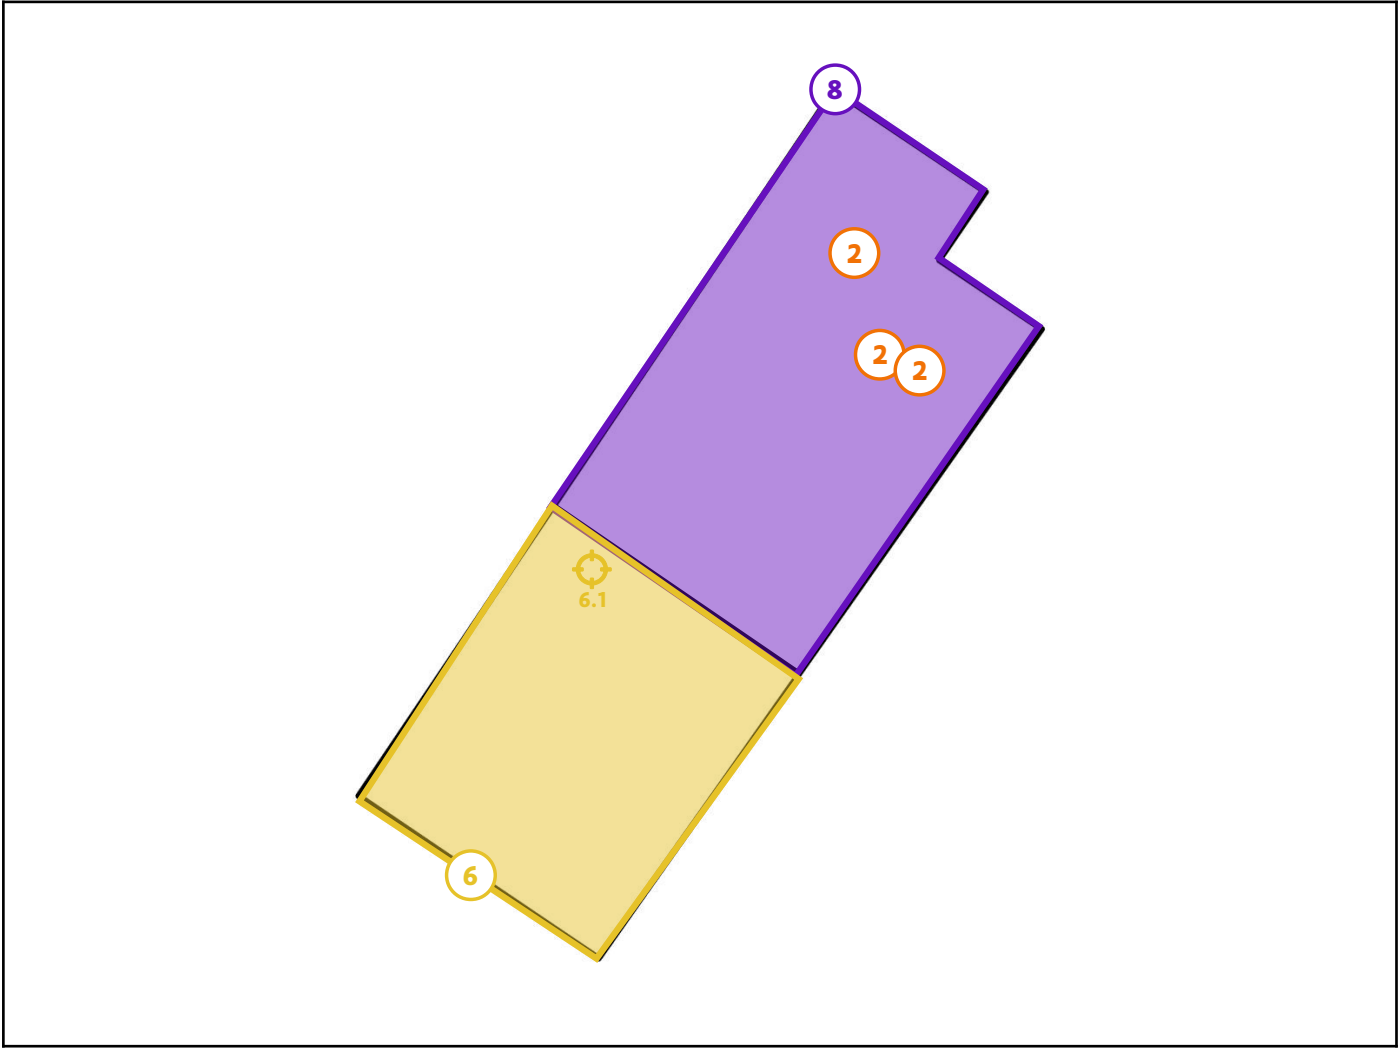
# Plan 1.4: Dak plan

| Beschrijving | Type | Actie |
|---|---|---|
| 2. Rookgaskanaal in asbest cement | Asbestmateriaal | Verwijderen |
| 6. Onderdak type menuiserite | Asbestmateriaal | Zorgvuldig beheren |

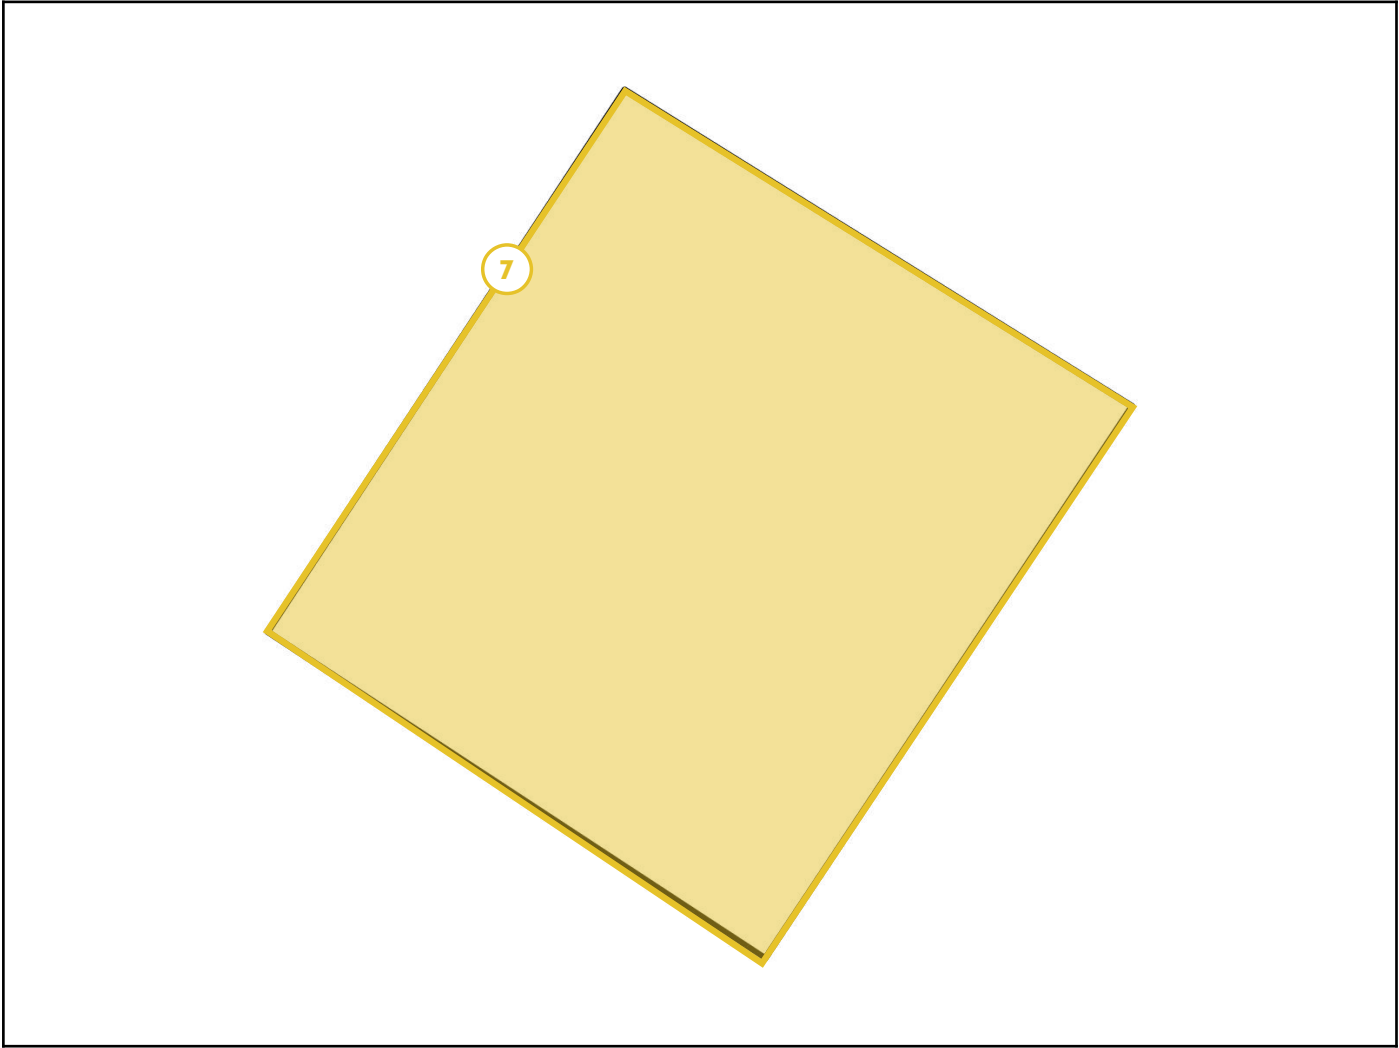
# Plan 2.1: Dak plan

| Beschrijving | Type | Actie |
|---|---|---|
| 7. Roofing tuinhuis | Asbestmateriaal | Zorgvuldig beheren |

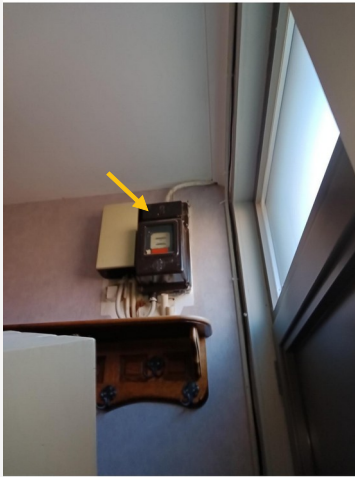
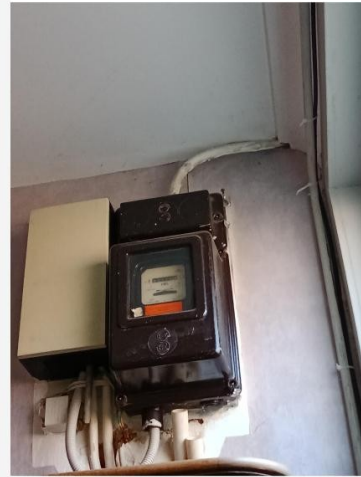
Het asbestmateriaal valt onder de mijlpaal van 2040.

| Eindbeoordeling materiaalrisico | Verhoogd materiaalrisico en/of verhoogde kans op vezelvrijgave |

| Asbestsoort (vezeltype) | Crocidoliet aanwezig |
| Toestand van het materiaal | Licht beschadigd, licht verweerd. Intact calciumsilicaatmateriaal of categorie III 'gebondenheid' |

| Beschrijving | Bakeliet tellerkast |
| Opmerking | <p>Deze oppervlakte werd niet gemeten, maar geschat op basis van een benadering van de aanwezige tellerkast. Deze schatting mag niet worden gebruikt als maatstaf voor heffingen. Als deskundigen hebben wij vastgesteld dat het materiaal daadwerkelijk bakeliet betreft en geen harde pvc. Bakeliet wordt door ons beschouwd als een asbestverdachte toepassing, aangezien het in veel gevallen asbesthoudend is. We hebben geen staalname uitgevoerd om de functionaliteit van de tellerkast niet in gevaar te brengen. Daarnaast is staalname verboden, aangezien de tellerkast eigendom is van de nutsvoorzieningsmaatschappij.</p> |

Verwijderen

- Zorg voor een veilig beheer. Vermijd het beschadigen van het asbestmateriaal. Controleer de toestand jaarlijks op wijzigingen.
- Voer bijkomende staalname(s) uit.

- Eenvoudige handelingen: mag via doe-het-zelf of door werknemer(s) met opleidingsattest eenvoudige handelingen  
Deze toepassing mag volgens de huidige wetgeving worden verwijderd via eenvoudige handelingen. Aangezien deze toepassing echter eigendom is van de nutsvoorzieningsmaatschappij, mag deze uitsluitend worden verwijderd door hen of door een door hen aangestelde onderaannemer die beschikt over de nodige attesten en opleidingen. Daarom wordt hier verwezen naar de methode van een erkende verwijderaar, maar in feite dient dit via de nutsvoorzieningsmaatschappij te verlopen.

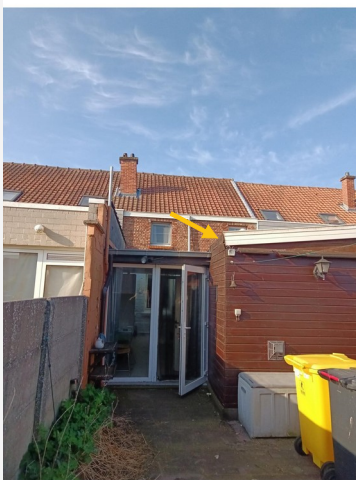
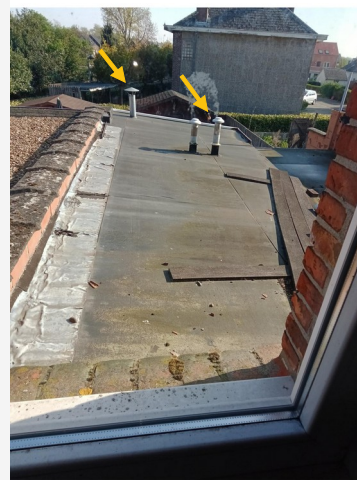
Het asbestmateriaal valt onder de mijlpaal van 2034.

Dit type buis bevat meestal asbest.

| Eindbeoordeling materiaalarisico | Laag materiaalarisico en/of verlaagde kans op vezelvrijgave |

| Toestand van het materiaal | Licht beschadigd, licht verweerd. Intact calciumsilicaatmateriaal of categorie III 'gebondenheid' |

| Beschrijving | Rookgaskanaal in asbest cement |

Verwijderen

- Zorg voor een veilig beheer. Vermijd het beschadigen van het asbestmateriaal. Controleer de toestand jaarlijks op wijzigingen.
- Voer bijkomende staalname(s) uit.

- Eenvoudige handelingen: enkel door erkend asbestverwijderaar  
Er werd geen staal genomen van het materiaal, dit met kans op breuk - schade.

Vermoedelijk loopt de buis door in een kanaal in de gemetste schouw, dit vereist specifieke bijkomende maatregelen en voldoende expertise om deze buis correct te verwijderen zonder de buis stuk te maken. Bij het verwijderen kan stof voorkomen.

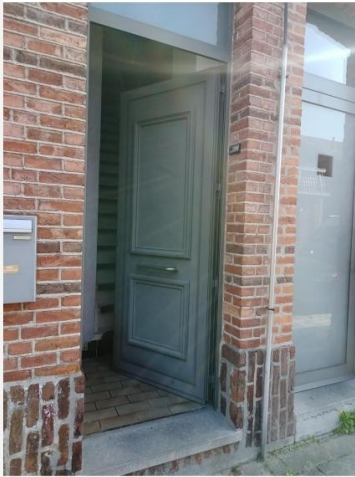
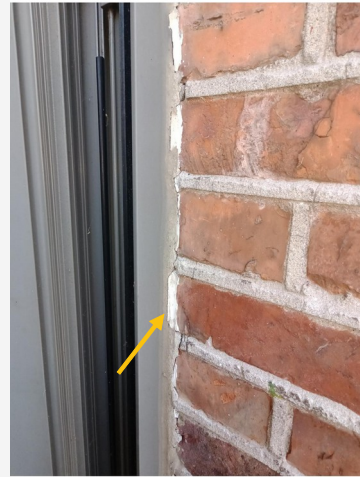
Het asbestmateriaal valt onder de mijlpaal van 2040.

| Eindbeoordeling materiaalrisico | Verhoogd materiaalrisico en/of verhoogde kans op vezelvrijgave |

| Toestand van het materiaal | Matig beschadigd, matig verweerd |

| Beschrijving | Kitramen (tussen glas en profiel) |

Verwijderen

- Verwijder dit asbestmateriaal zo snel mogelijk. Volg de toestand goed op.
- Voer bijkomende staalname(s) uit.

- Eenvoudige handelingen: enkel door erkend asbestverwijderaar  
Stofverspreiding verhinderen tijdens werken

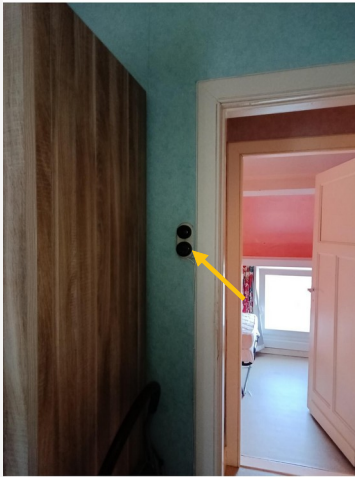
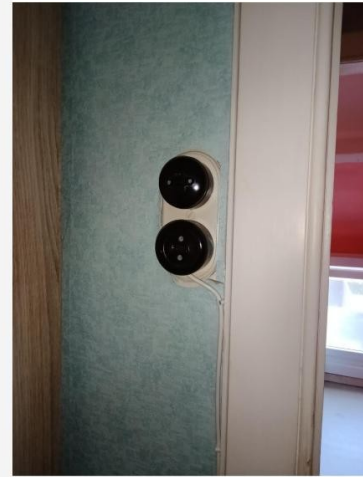
Het asbestmateriaal valt onder de mijlpaal van 2040.

| Eindbeoordeling materiaalrisico | Laag materiaalrisico en/of verlaagde kans op vezelvrijgave |

| Toestand van het materiaal | Onbeschadigd, niet verweerd |

| Beschrijving | Bakeliet stopcontacten |

Zorgvuldig beheren

- Zorg voor een veilig beheer. Vermijd het beschadigen van het asbestmateriaal. Controleer de toestand jaarlijks op wijzigingen.
- Voer bijkomende staalname(s) uit.

- Eenvoudige handelingen: mag via doe-het-zelf of door werknemer(s) met opleidingsattest eenvoudige handelingen  
Raadpleeg de actuele wetgeving op de website van OVAM. Onder strikte voorwaarden kan het eventueel toegestaan zijn om deze toepassing zelf te verwijderen. Bij twijfel wordt echter sterk aangeraden om een erkende asbestverwijderaar te raadplegen. Zorg er bovendien voor dat u zich goed informeert via de websites van OVAM en andere officiële bronnen over de vereiste persoonlijke beschermingsmaatregelen en de richtlijnen voor het veilig verwijderen van asbest.

Houd er rekening mee dat deze toepassingen vaak onder spanning staan. Het is daarom aan te raden om ook een elektricien te raadplegen, aangezien het werken aan of verwijderen van deze toepassingen specifieke technische kennis vereist.

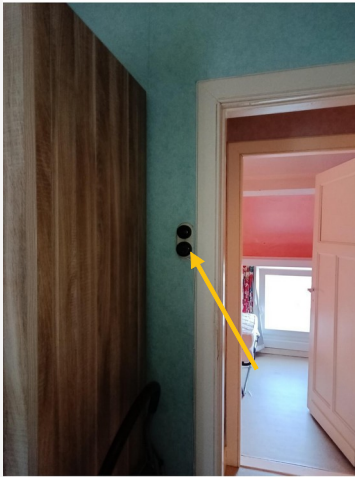
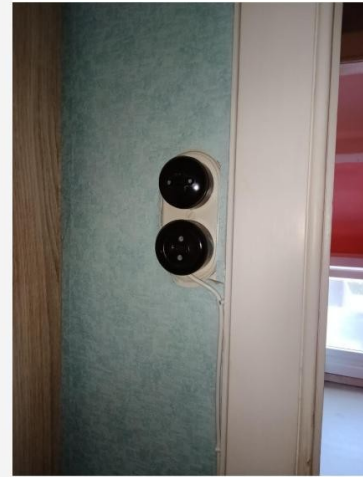
Het asbestmateriaal valt onder de mijlpaal van 2040.

| Eindbeoordeling materiaalisico | Laag materiaalisico en/of verlaagde kans op vezelvrijgave |

| Toestand van het materiaal | Onbeschadigd, niet verweerd |

| Beschrijving | Bakeliet schakelaars |

Zorgvuldig beheren

- Zorg voor een veilig beheer. Vermijd het beschadigen van het asbestmateriaal. Controleer de toestand jaarlijks op wijzigingen.
- Voer bijkomende staalname(s) uit.

- Eenvoudige handelingen: mag via doe-het-zelf of door werknemer(s) met opleidingsattest eenvoudige handelingen  
Raadpleeg de actuele wetgeving op de website van OVAM. Onder strikte voorwaarden kan het eventueel toegestaan zijn om deze toepassing zelf te verwijderen. Bij twijfel wordt echter sterk aangeraden om een erkende asbestverwijderaar te raadplegen. Zorg er bovendien voor dat u zich goed informeert via de websites van OVAM en andere officiële bronnen over de vereiste persoonlijke beschermingsmaatregelen en de richtlijnen voor het veilig verwijderen van asbest.

Houd er rekening mee dat deze toepassingen vaak onder spanning staan. Het is daarom aan te raden om ook een elektricien te raadplegen, aangezien het werken aan of verwijderen van deze toepassingen specifieke technische kennis vereist.

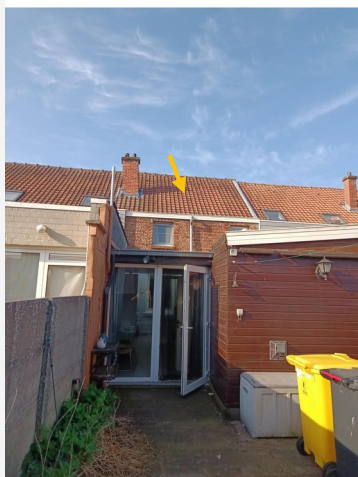
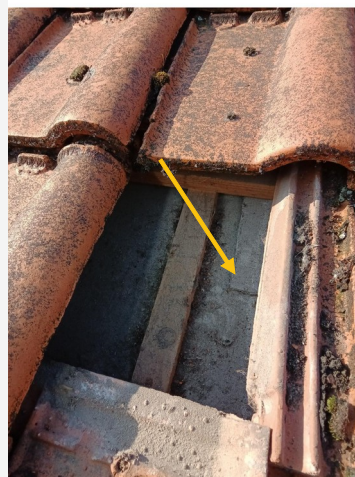
Het asbestmateriaal valt onder de mijlpaal van 2040.

| Eindbeoordeling materiaalisico | Laag materiaalisico en/of verlaagde kans op vezelvrijgave |

| Asbestsoort (vezeltype) | Alleen chrysotiel |
| Toestand van het materiaal | Licht beschadigd, licht verweerd. Intact calciumsilicaatmateriaal of categorie III 'gebondenheid' |

| # | Type | Referentie | Resultaat |
|---|---|---|---|
| 6.1 | Puntmonster | 25589-1 | Chrysotiel |

Zorgvuldig beheren

- Zorg voor een veilig beheer. Vermijd het beschadigen van het asbestmateriaal. Controleer de toestand jaarlijks op wijzigingen.

- Eenvoudige handelingen: mag via doe-het-zelf of door werknemer(s) met opleidingsattest eenvoudige handelingen  
Hechtgebonden asbest zonder wijziging toestand

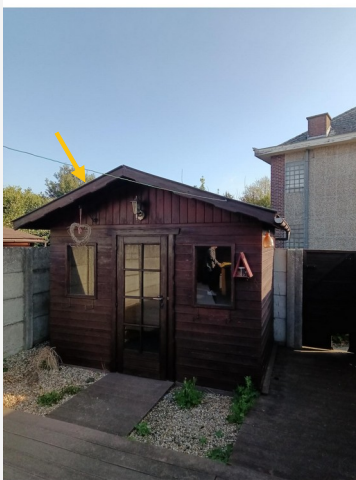
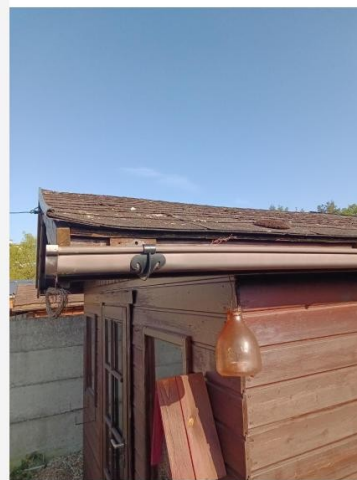
| Identificatiemethode | Vaststelling zonder monstername<br><br>Motivatie: Groot risico op structurele gevolgschade (lekschade, werking installatie,...) |
| Opmerking | Deze oppervlakte, volumes en gewichten zijn niet gemeten, maar geschat op basis van een benadering van de aanwezige roofing (de opgegeven hoeveelheden mogen niet gebruikt worden als maatstaf voor heffingen). Om gevolgschade en lekkages te voorkomen en niet destructief te werk te gaan, is alleen de toplaag bemonsterd. We kunnen geen uitspraak doen over de onderliggende lagen. Bij renovatie of sloop dient er een destructief onderzoek uitgevoerd te worden van de roofing. |
