# Asbestinventarisatetest

Zandvoordeschorredijkstraat 56, 8400 Oostende

Attestnummer : 20230328-000067.000

Uitgegeven op : 28.03.2023

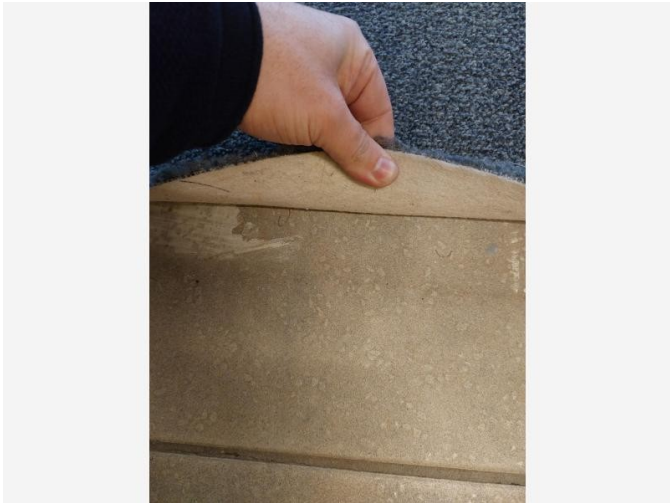
Vrije foto

Het tapijt is niet asbesthoudend, ook niet bevestigd met zwarte lijm.

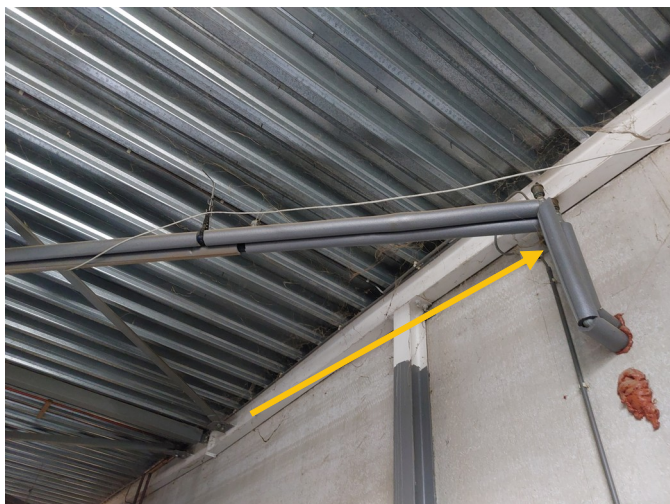
Vrije foto

De isolatie rond de buizen is niet asbesthoudend.

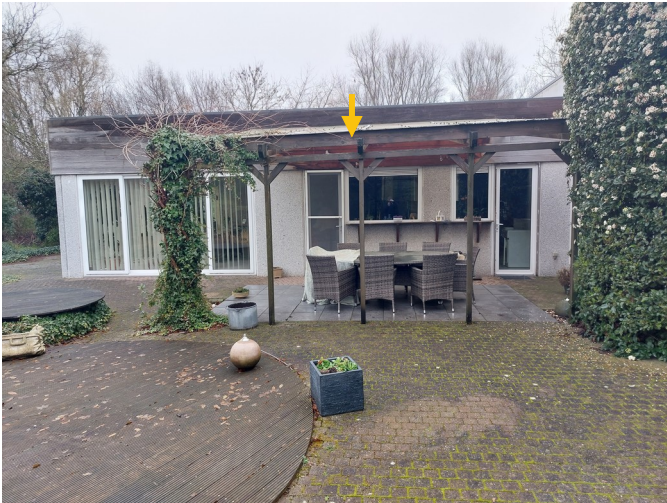
Vrije foto

Het dak van de pergola is niet asbesthoudend.

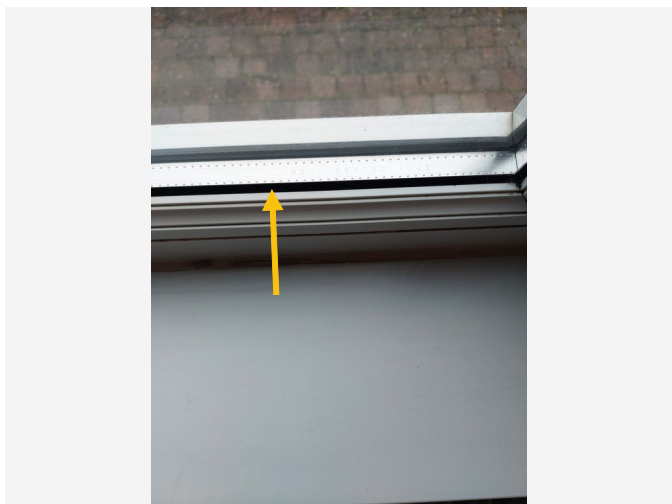
Vrije foto

De ramen zijn afgedicht met siliconen, niet asbesthoudend.

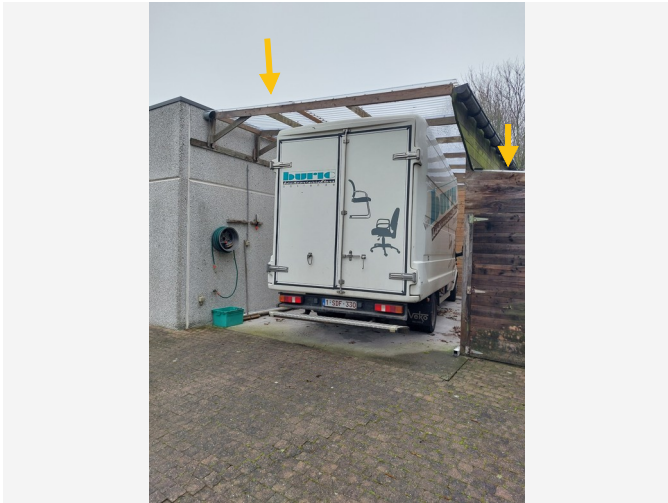
Vrije foto

Het dak bestaat uit plastic golfplaten, niet asbesthoudend.

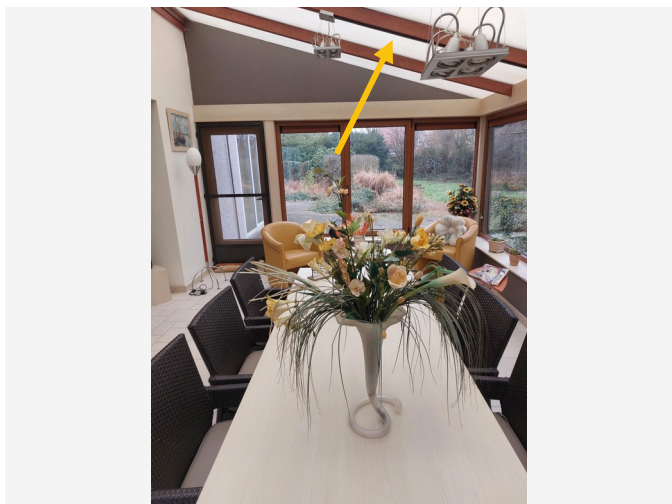
Vrije foto

Het dak van de veranda is niet asbesthoudend.

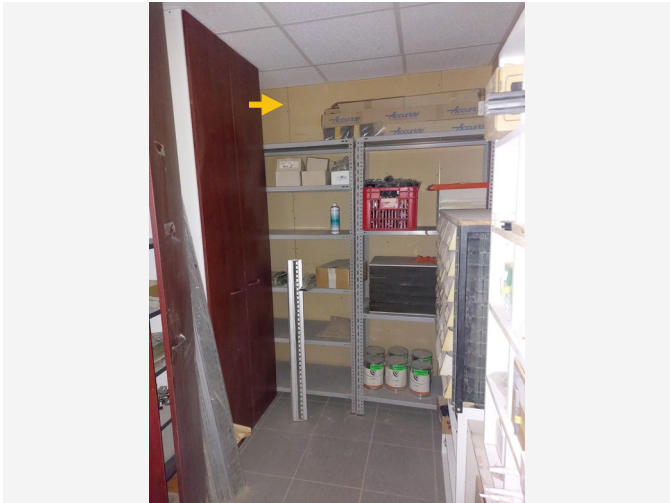
Vrije foto

Geen pleisterwerk aanwezig.  
Muren en plafonds bestaan uit gyproc.

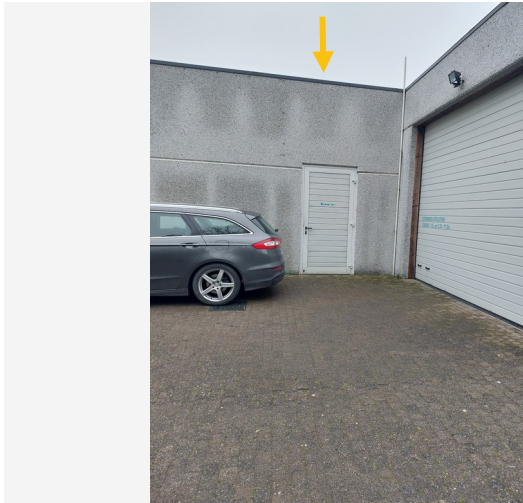
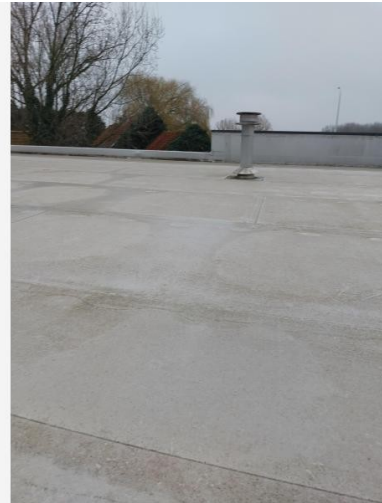
Geen asbest

| Opmerking | Het dak is een steeldeck, met als dakdichting Trocal.<br>Niet asbesthoudend. |

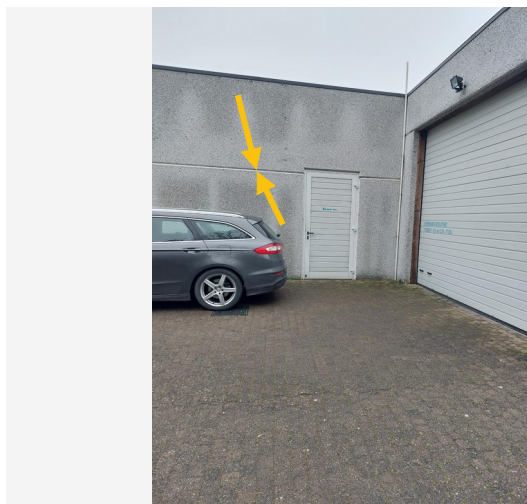
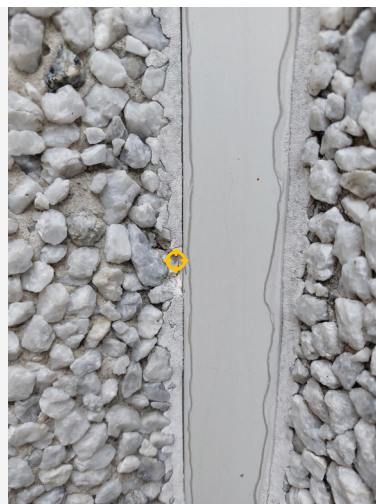
## Fiche 9: mastiek gevel

Geen asbest

| # | Type | Referentie | Resultaat |
|---|---|---|---|
| 9.1 | Puntmonster | ref-435-1 | Geen asbest |

| Opmerking | Het gaat hem over de mastiek tussen de gevel. |
