# Asbestinventarisatetest

Antwerpsestraat 157/0001, 2845 Niel

Attestnummer : **20250414-000376.000**

Uitgegeven op : **14.04.2025**

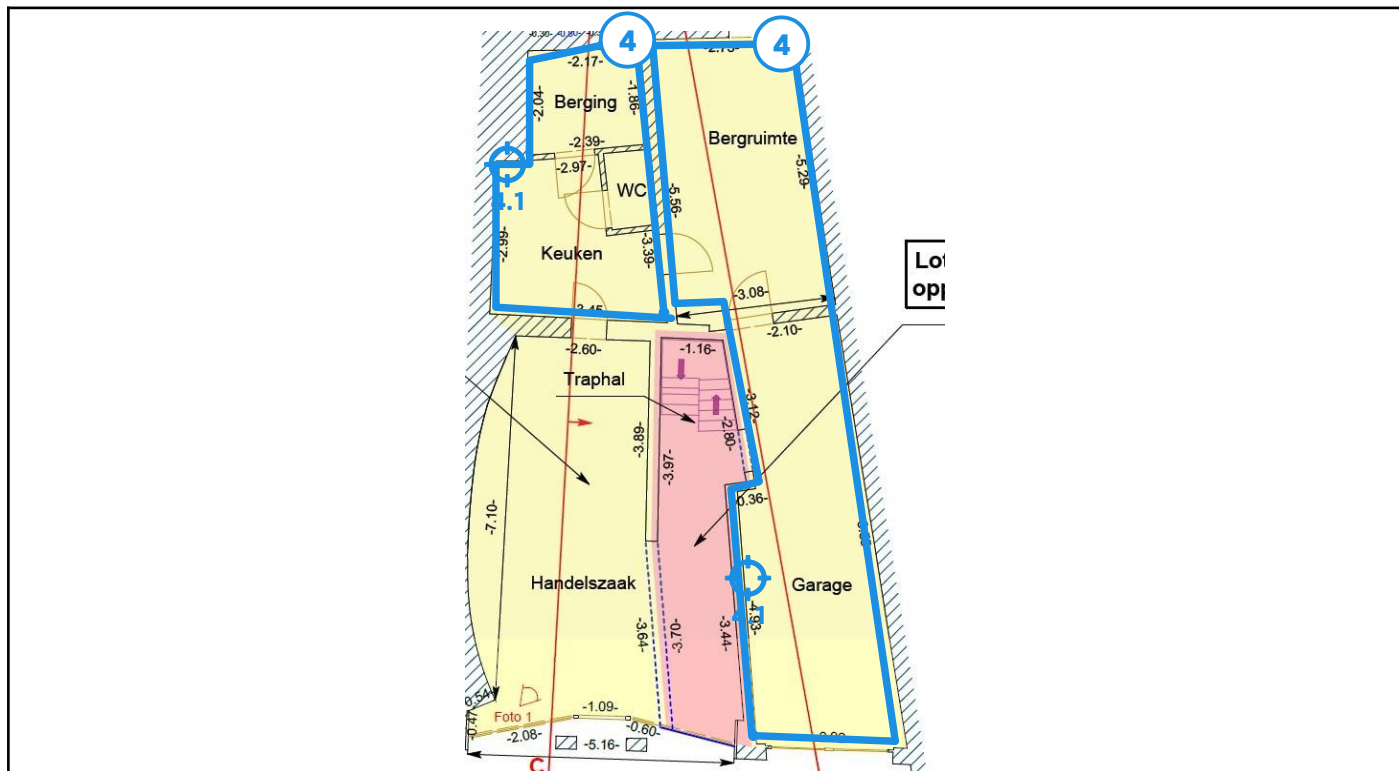
## Plan 1.1: plan handelszaak pleisterwerk

| Beschrijving | Type | Actie |
|---|---|---|
| 4. bepleistering op de muren | Geen asbest | - |

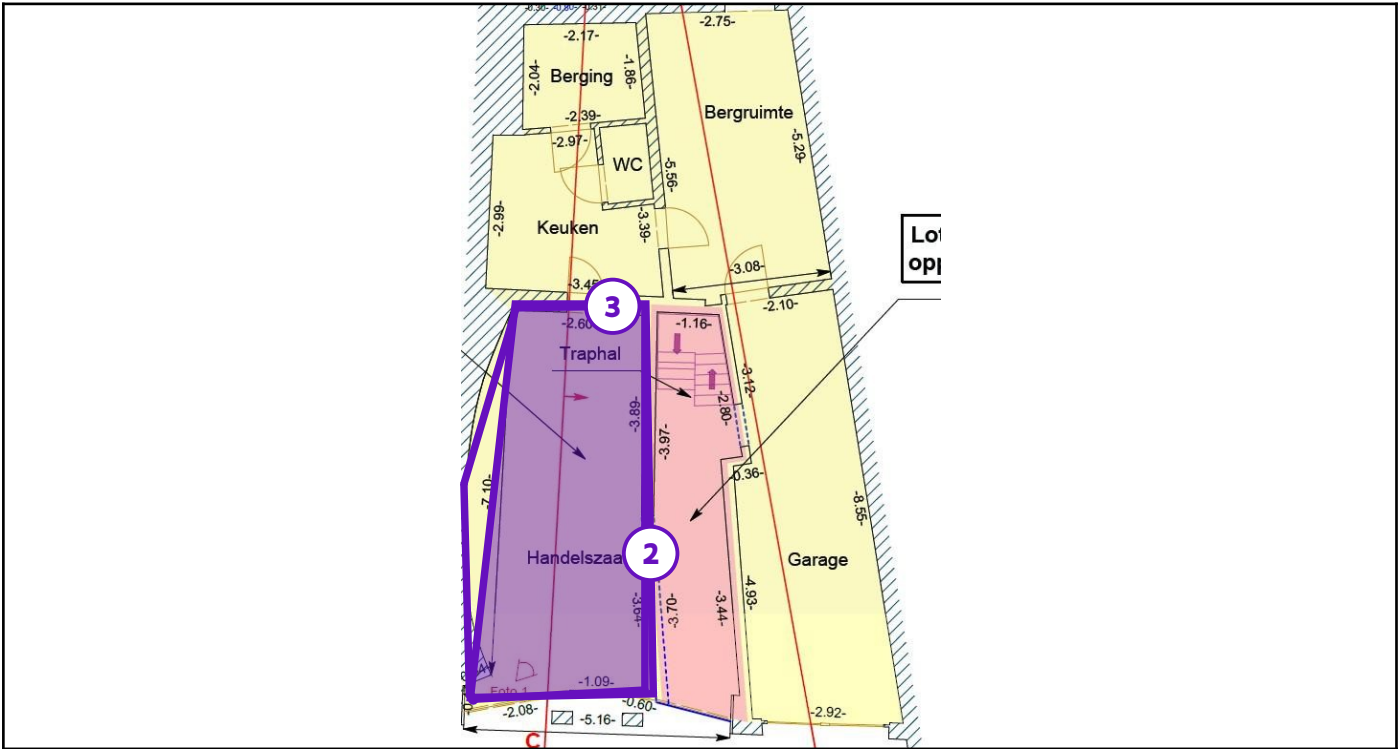
# Plan 1.2: plan handelszaak - Gyproc

| Beschrijving | Type | Actie |
|---|---|---|
| 2. gipsplaat plafonds | Advies | - |
| 3. gipsplaat muren | Advies | - |

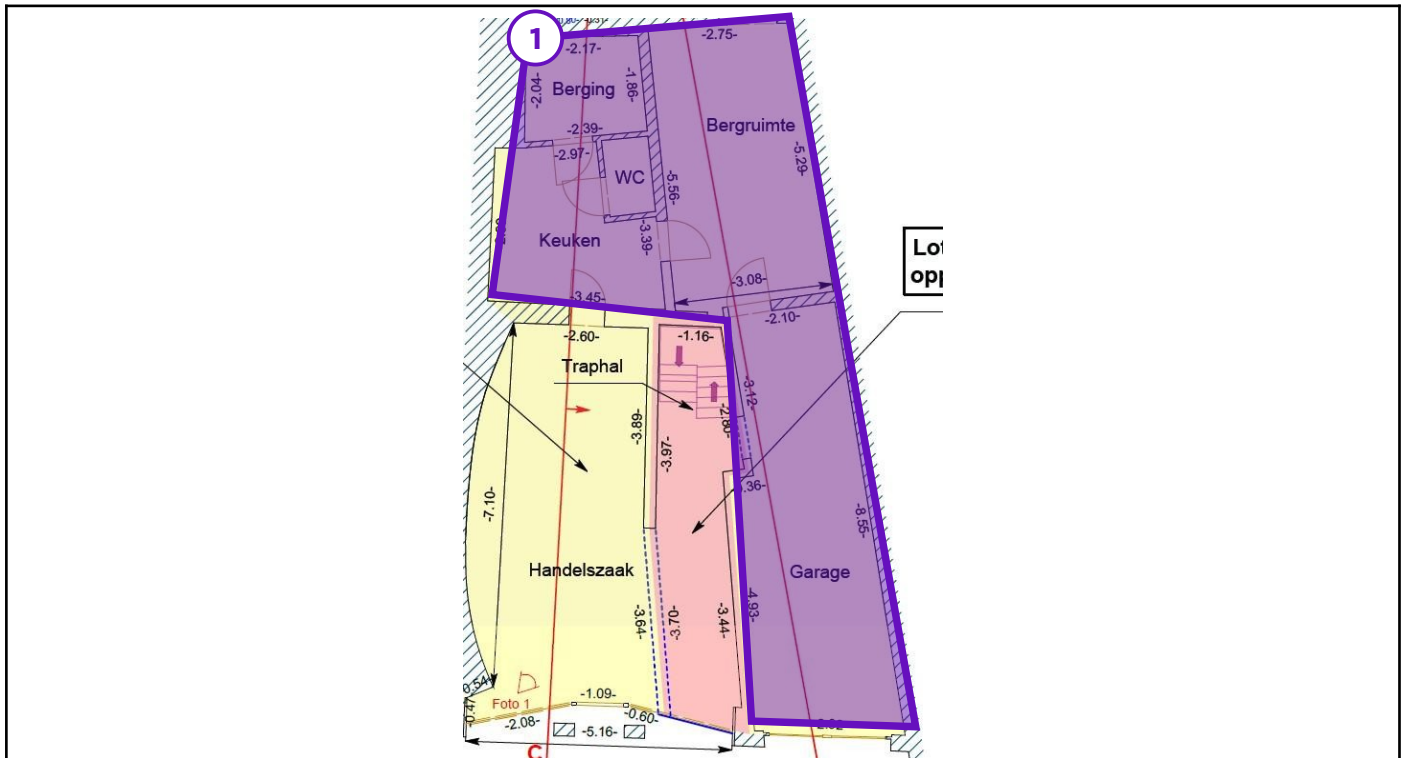
### Plan 1.3: valse plafonds

| Beschrijving | Type | Actie |
|---|---|---|
| 1. valse plafonds | Advies | - |

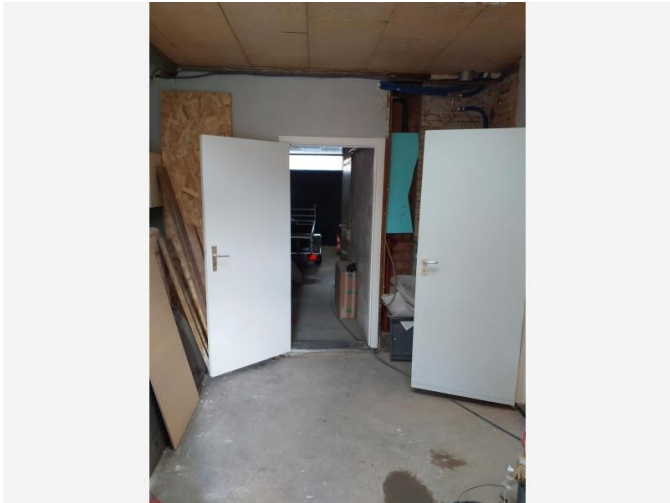
Overall in het handelspand werden valse plafonds geplaatst. Deze zijn niet-asbestverdacht. In het kader van het niet destructief onderzoek konden eventuele onderliggende lagen niet geïnspecteerd worden.

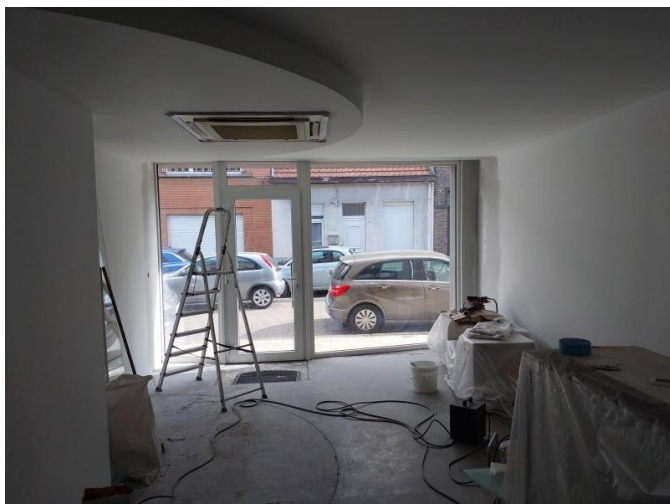
Gipsplaat bevat nooit asbest .

De deskundige kan geen uitspraak doen over onderliggende materialen. Daarvoor is destructief onderzoek nodig.

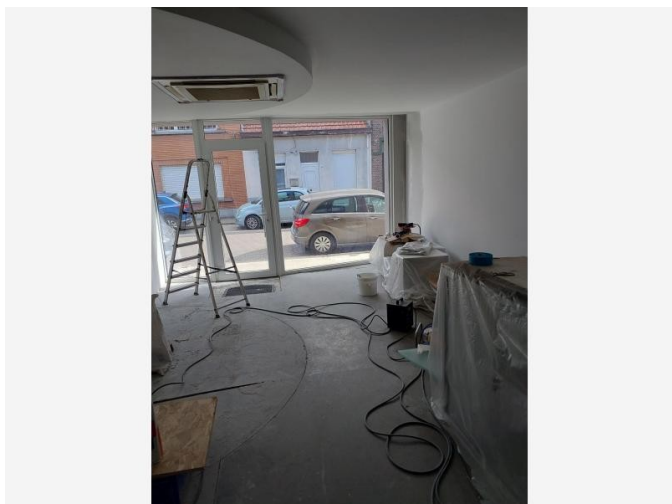
Gipsplaat bevat nooit asbest .

De deskundige kan geen uitspraak doen over achterliggende materialen . Daarvoor is destructief onderzoek nodig.

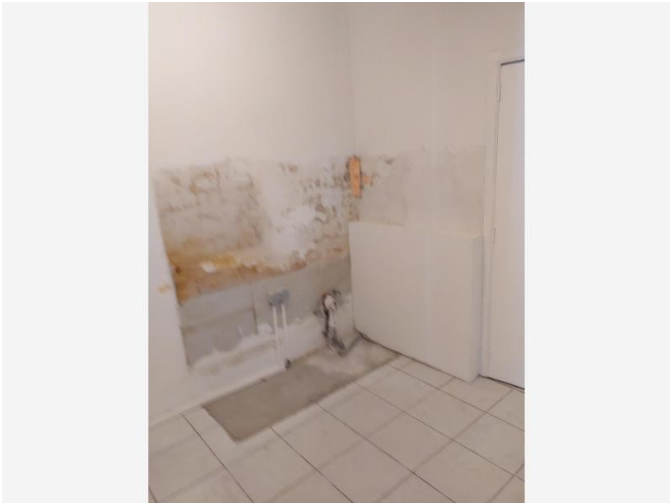
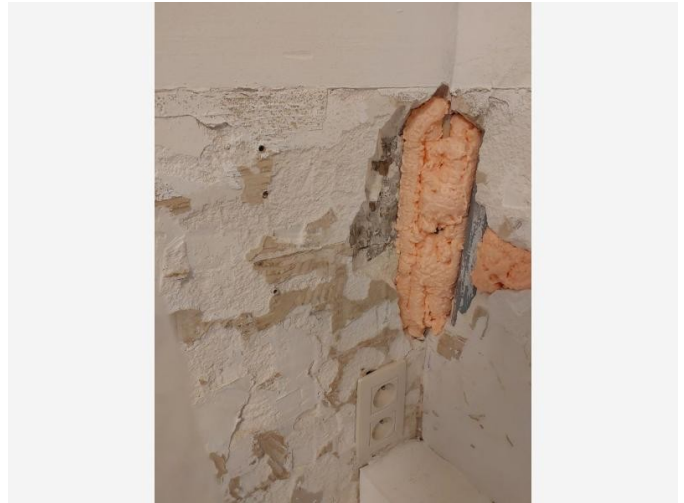
## Fiche 4: bepleistering op de muren

Geen asbest

| # | Type | Referentie | Resultaat |
|---|---|---|---|
| 4.1 | Mengmonster | MW1 | Geen asbest |
