# Asbestinventarisatetest

Grotesteenweg 25/001, 2600 Antwerpen

Attestnummer : 20240919-000262.000

Uitgegeven op : 19.09.2024

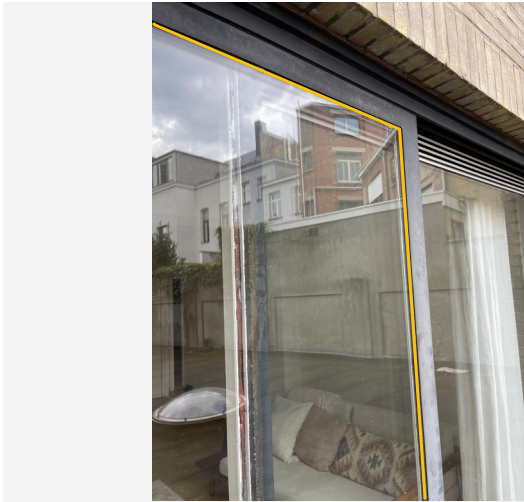
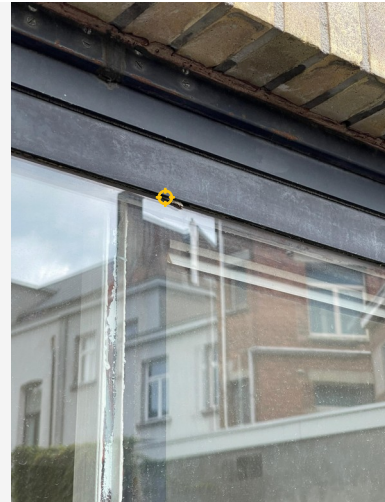
Het asbestmateriaal valt onder de mijlpaal van 2040.

| Eindbeoordeling materiaalrisico | Laag materiaalrisico en/of verlaagde kans op vezelvrijgave |

| Toestand van het materiaal | Licht beschadigd, licht verweerd. Intact calciumsilicaatmateriaal of categorie III 'gebondenheid' |

| # | Type | Referentie | Resultaat |
|---|---|---|---|
| 1.1 | Puntmonster | M03 | Chrysotiel |

| Opmerking | <ul style="list-style-type: none"><li>- Mastiek tussen glasblad en frame</li><li>- Niet duidelijk of de ramen prive of gemeenschappelijk zijn (basisakte ontbreekt en geen info syndicus) daarom opgenomen als prive</li></ul> |

- Zorg voor een veilig beheer en verwijder dit asbestmateriaal wanneer het bij werken eenvoudig bereikbaar wordt. Controleer de toestand jaarlijks op wijzigingen.

- Eenvoudige handelingen: mag via doe-het-zelf of door werknemer(s) met opleidingsattest eenvoudige handelingen  
Wanneer de ramen vervangen worden kan dit in 1 geheel mee afgevoerd worden. Raam als asbestafval afvoeren. FFP3 masker dragen.

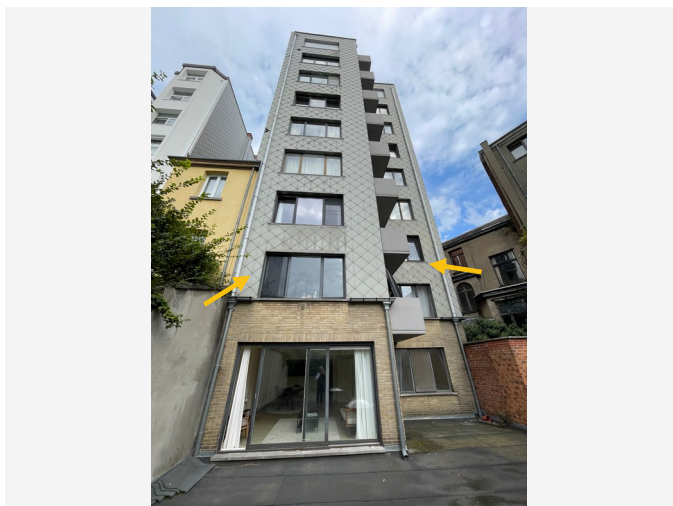
| (Asbest)materiaal | Dak- en gevelbekleding - Lei, shingle |

- Leien gevel zijn van de gemeenschappelijke delen en mag niet opgenomen worden in dit attest. Te bespreken met VME en asbestattest gemeenschappelijke delen

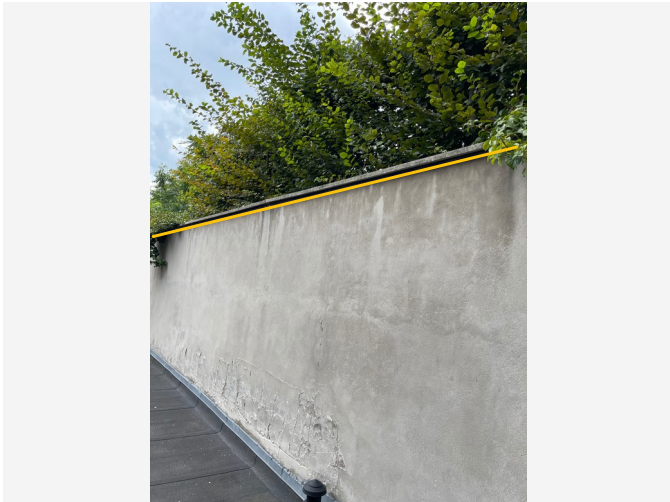
## Fiche 3: Dekstenen - Tuinmuur - Gemeenschappelijke delen

| (Asbest)materiaal | Deksteen, muurkap - Vol |

- Dekstenen in de tuin zijn van de gemeenschappelijke delen en mag niet opgenomen worden in dit attest. Te bespreken met VME en asbestattest gemeenschappelijke delen

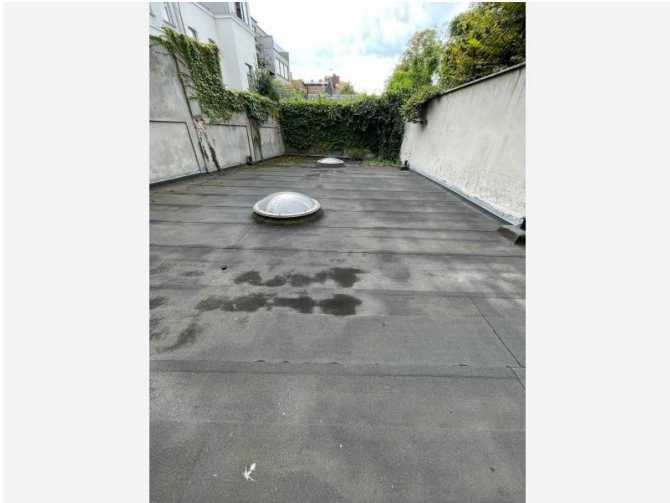
| (Asbest)materiaal | Dak- en gevelbekleding - Roofing |

- Roofing terras zijn van de gemeenschappelijke delen en mag niet opgenomen worden in dit attest. Te bespreken met VME en asbestattest gemeenschappelijke delen

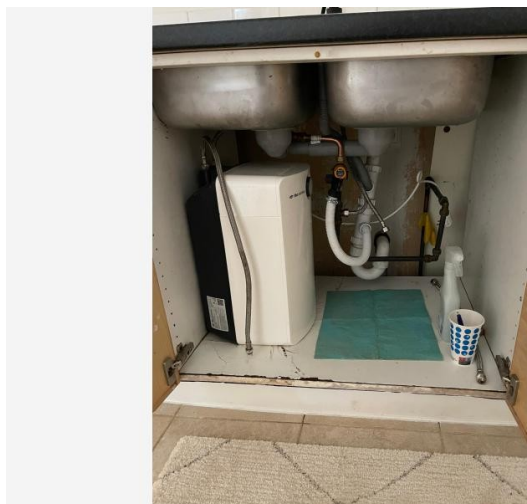
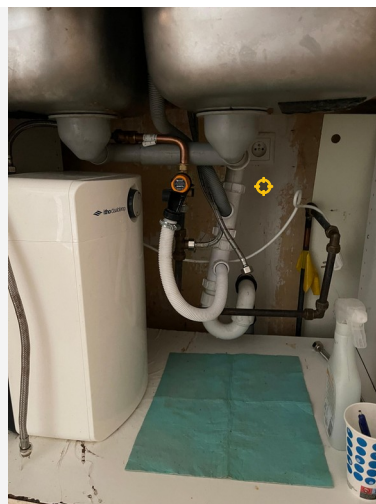
## Fiche 5: M01 - Pleisterwerk Muren

Geen asbest

| # | Type | Referentie | Resultaat |
|---|---|---|---|
| 5.1 | Mengmonster | M01 | Geen asbest |

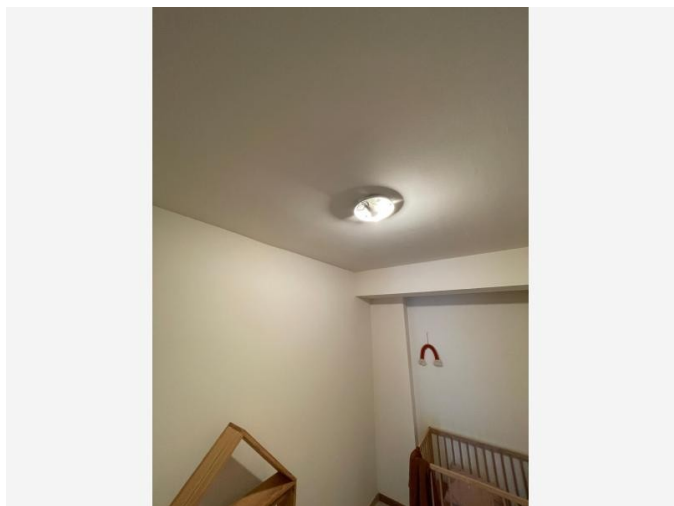
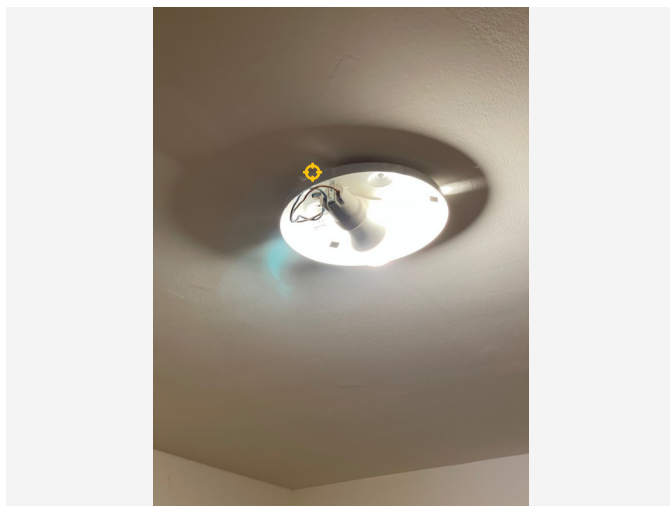
## Fiche 6: M02 - Pleisterwerk Plafond

Geen asbest

| # | Type | Referentie | Resultaat |
|---|---|---|---|
| 6.1 | Mengmonster | M02 | Geen asbest |
