# Asbestinventarisatetest

Kloosterbunder 11, 2870 Puurs-Sint-Amands

Attestnummer : **20250428-000247.000**

Uitgegeven op : **28.04.2025**

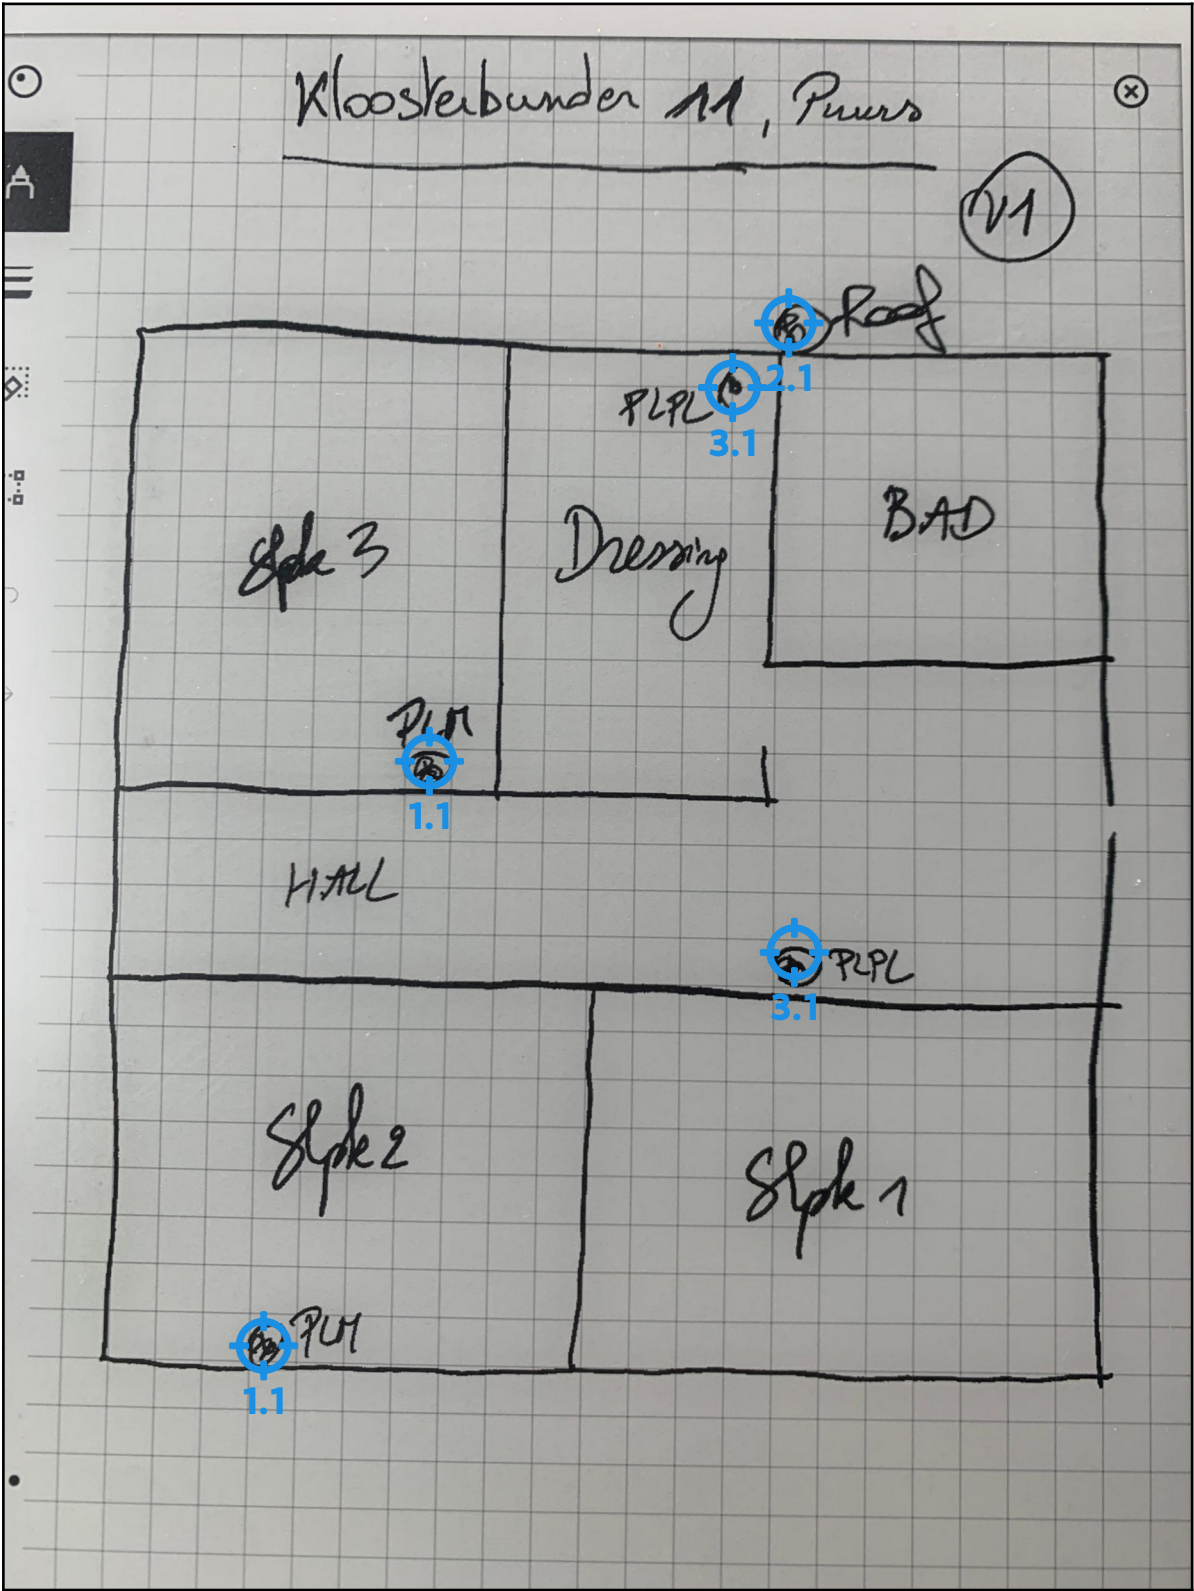
Plan 1.1: 1ste verdiep

| 1. Pleisterwerk Muur | Geen asbest | - |
| 2. Roofing plat dak | Geen asbest | - |
| 3. Pleisterwerk plafond | Geen asbest | - |

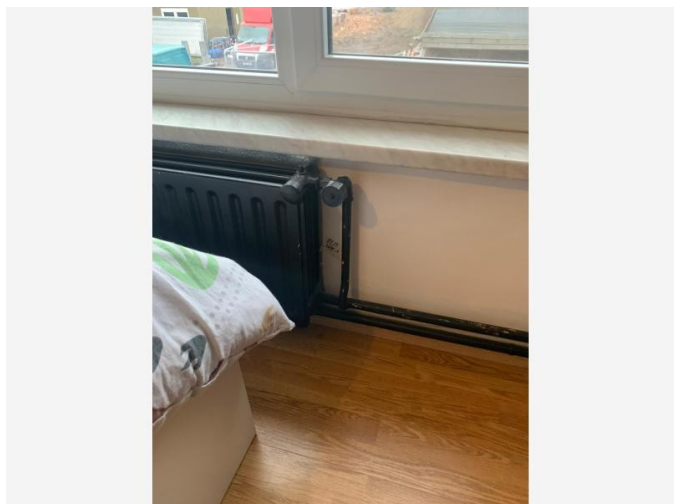
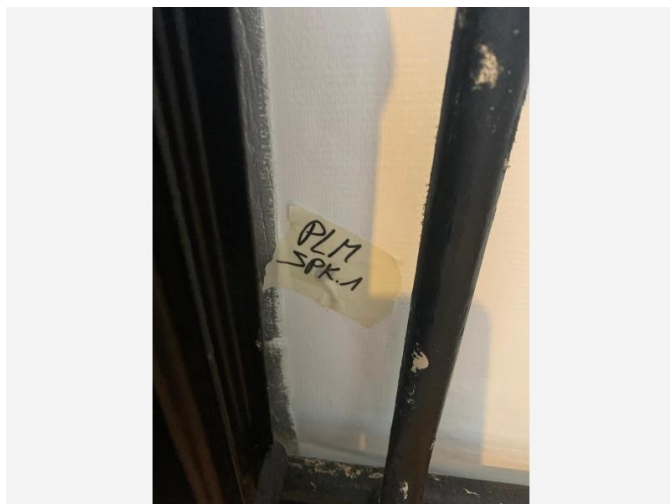
## Fiche 1: Pleisterwerk Muur

Geen asbest

| # | Type | Referentie | Resultaat |
|---|---|---|---|
| 1.1 | Mengmonster | 7557073 | Geen asbest |

| Bindmiddel van materiaal | Gips - kalk |
| Gebondenheid op basis van bindmiddel | Niet-hechtgebonden |

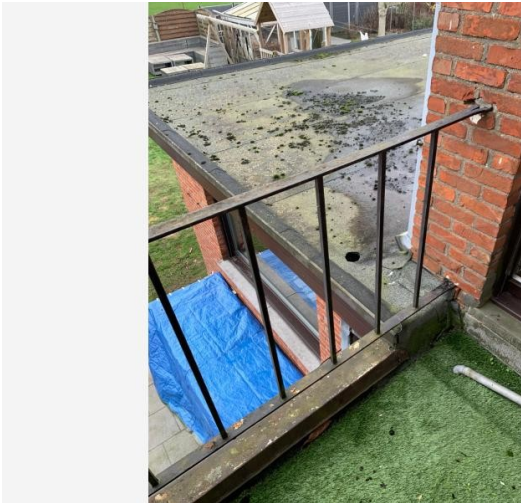
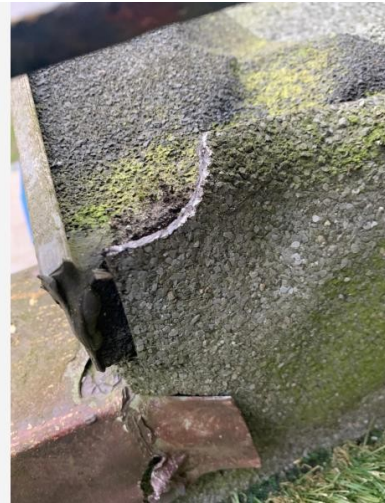
## Fiche 2: Roofing plat dak

Geen asbest

| # | Type | Referentie | Resultaat |
|---|---|---|---|
| 2.1 | Puntmonster | 7557074 | Geen asbest |

| Bindmiddel van materiaal | Bitumen (roofing, teer, asfalt) |
| Gebondenheid op basis van bindmiddel | Hecht |

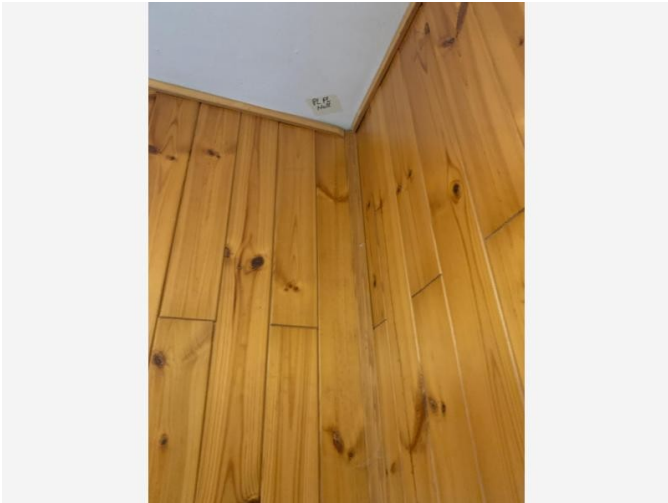
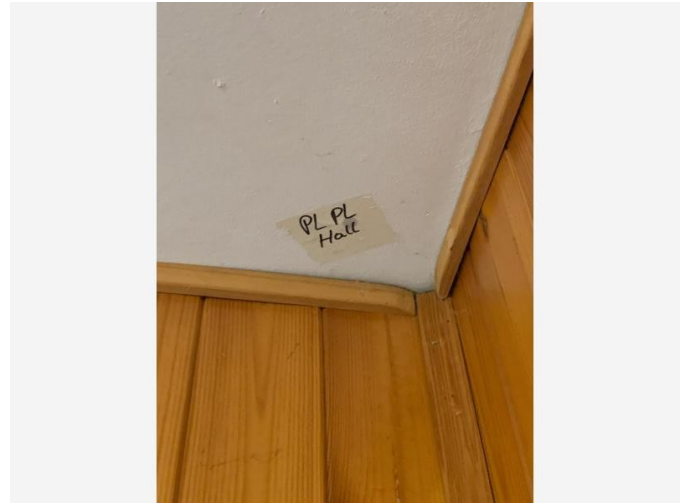
## Fiche 3: Pleisterwerk plafond

Geen asbest

| # | Type | Referentie | Resultaat |
|---|---|---|---|
| 3.1 | Mengmonster | 7557072 | Geen asbest |

| Bindmiddel van materiaal | Gips - kalk |
| Gebondenheid op basis van bindmiddel | Niet-hechtgebonden |
