# Asbestinventarisatetest

Gerechtsplein 1, 8400 Oostende

Attestnummer : **20250509-000084.000**

Uitgegeven op : **09.05.2025**

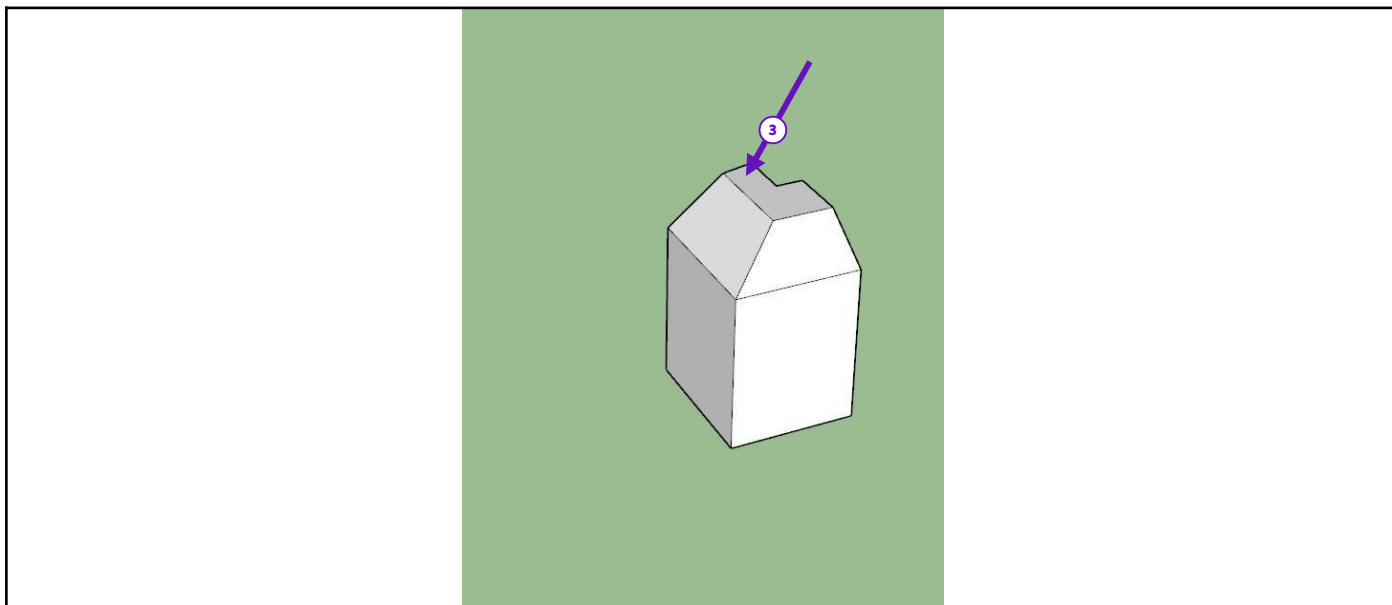
## Plan 1.4: Gevelzicht

Oude schouwbuis is niet inspecteerbaar en mogelijks verwijderd tijdens renovatie. Bij destructief onderzoek, dient dit geïnspecteerd te worden.

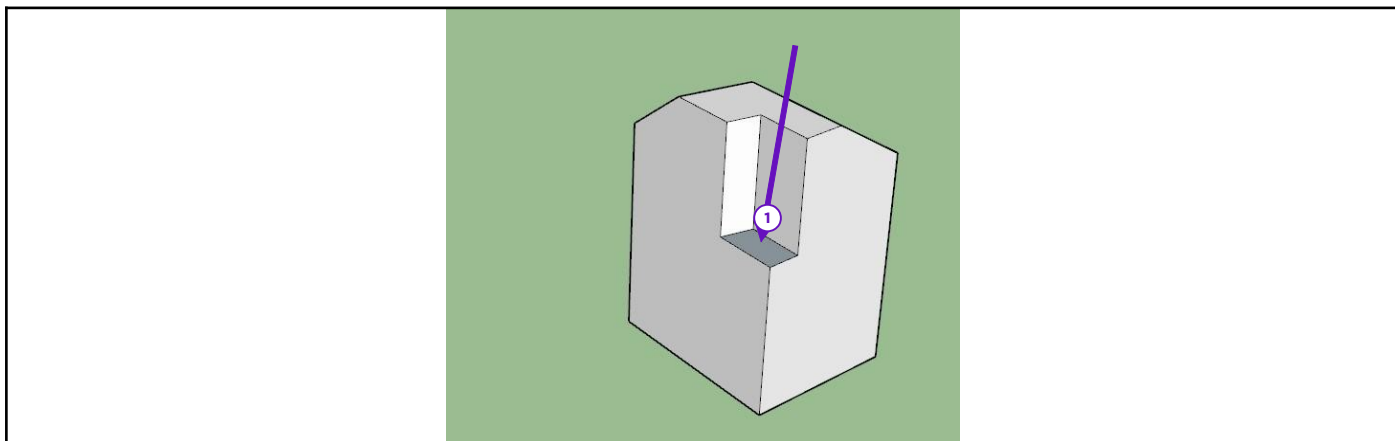
## Plan 1.5: Zijzicht

Er is een buitenterras voorzien, roofing of andere afdichting was niet waar te nemen. Bij eventuele renovatie dient dit nagezien te worden.

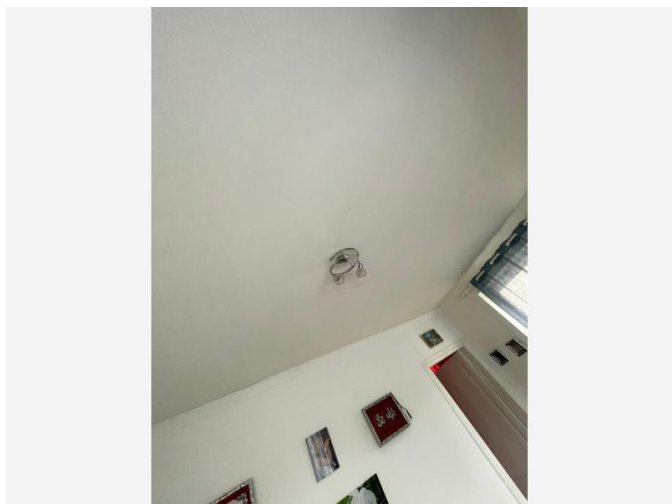
Vrije foto

De plafonds zijn gemaakt van niet-asbestverdachte materialen (bijvoorbeeld laminaat, gyproc, ...), deze toepassingen zijn niet asbestverdacht. We hebben echter niet kunnen vaststellen of er mogelijk asbestverdachte of asbesthoudende materialen achter deze toepassingen aanwezig zijn. Bij renovatie of sloop is het aangeraden om een destructief onderzoek te laten uitvoeren van deze toepassingen.

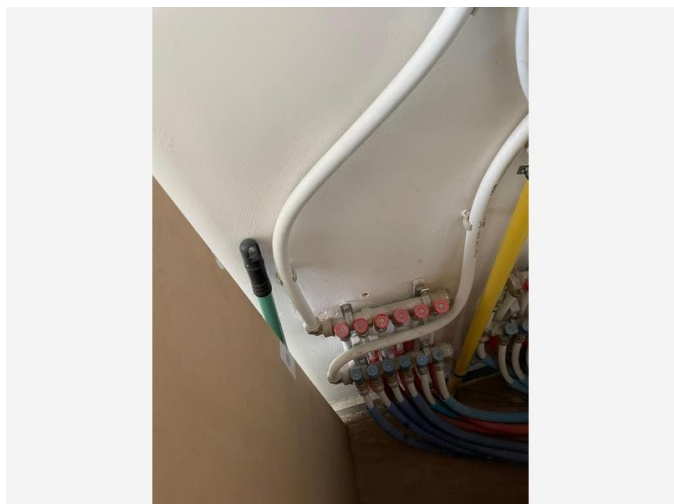
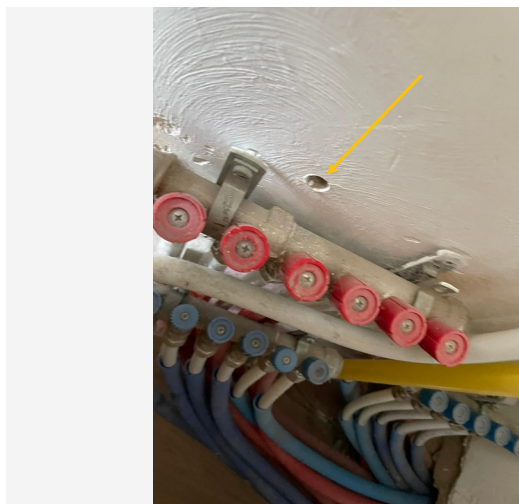
Geen asbest

| # | Type | Referentie | Resultaat |
|---|---|---|---|
| 4.1 | Mengmonster | M01 | Geen asbest |
