# Asbestinventarisatattest

Andreas Vesaliuslaan 35, 2650 Edegem

Attestnummer : 20250811-000266.000

**Niet-asbestveilig**

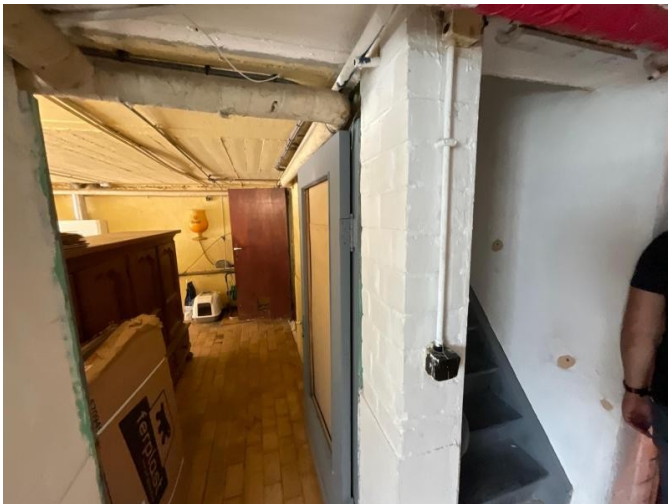
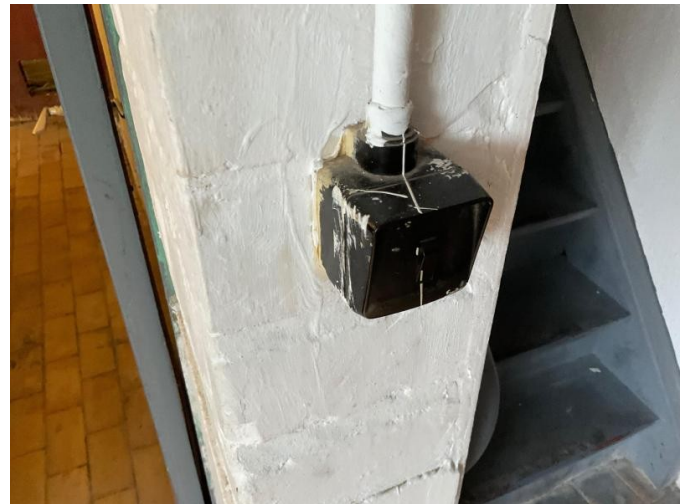
Het asbestmateriaal valt onder de mijlpaal van 2040.

| Eindbeoordeling materiaalisico | Verhoogd materiaalisico en/of verhoogde kans op vezelvrijgave |

| Gebondenheid | Categorie 1: hechtgebonden in oorsprong |
| Asbestsoort (vezeltype) | Crocidoliet aanwezig |
| Asbestconcentratie | Laag (< 50%) |
| Afschermingsgraad van het gehele materiaal | Geheel of deels (ook) vrij aan de binnenlucht |
| Toestand van het materiaal | Licht beschadigd, licht verweerd. Intact calciumsilicaatmateriaal of categorie III 'gebondenheid' |

| Beschrijving | Bakeliet schakelaars/stopcontacten |
| Asbestmateriaal | Plaat, paneel, tablet - Type Bakeliet |

Verwijderen

- Zorg voor een veilig beheer. Vermijd het beschadigen van het asbestmateriaal. Controleer de toestand jaarlijks op wijzigingen.
- Voer bijkomende staalname(s) uit.

- Eenvoudige handelingen: mag via doe-het-zelf of door werknemer(s) met opleidingsattest eenvoudige handelingen  
Deze toepassing kan door een aannemer die over een opleidingsattest eenvoudige handelingen beschikt of door een particulier (doe-het-zelf), verwijderd worden indien er geen verhoogd risico op vrijgave van asbestvezels (max. concentratie 0,01 vezels/cm<sup>3</sup> - CODEX Art. VI.3-54) ontstaat en de toepassing voorafgaand wordt gefixeerd/bevochtigd; de individuele elementen zonder machinale werktuigen (boormachine, slijpschijf, hogedrukreiniger,...) en zonder breken of gooien een voor een losgemaakt worden; en ten slotte dubbel en luchtdicht verpakt weggevoerd worden naar een erkend afvalpunt (recyclagepark).

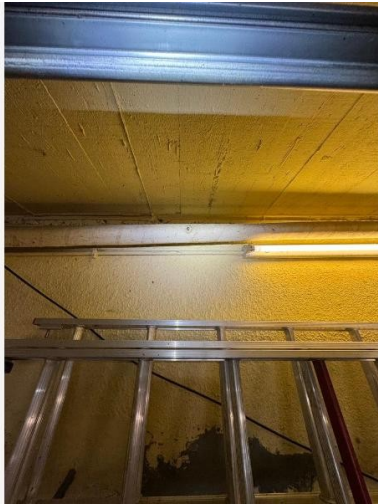
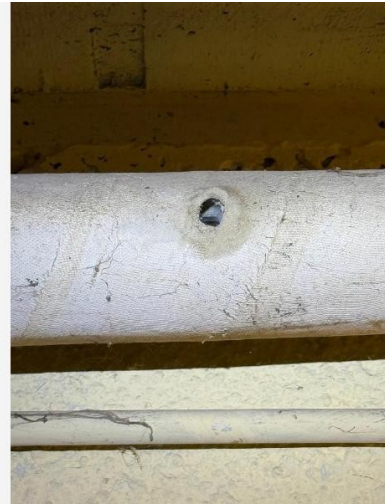
Het asbestmateriaal valt onder de mijlpaal van 2034.

| Eindbeoordeling materiaalarisico | Verhoogd materiaalarisico en/of verhoogde kans op vezelvrijgave |

| Gebondenheid | Categorie 2: niet-hechtgebonden met matrix |
| Asbestsoort (vezeltype) | Amfibool aanwezig, uitgezonderd crocidoliet |
| Asbestconcentratie | Hoog ( $\geq 50\%$ ) |
| Toestand van het materiaal | Licht beschadigd, licht verweerd. Intact calciumsilicaatmateriaal of categorie III 'gebondenheid' |

| # | Type | Referentie | Resultaat |
|---|---|---|---|
| 2.1 | Mengmonster | 1.00 | Amosiet |
| 2.2 | Mengmonster | 1.01 | Amosiet |

| Beschrijving | Leidingisolatie (gips) |
| Asbestmateriaal | In-situ afwerkingslagen - Thermische isolatie |
| Hoeveelheid (lengte - omtrek - dikte - aantal) | <ul style="list-style-type: none"><li>• 18,00 m - 30,00 cm - 1,00 cm - 1 stuk</li></ul> |

Verwijderen

- Verwijder dit asbestmateriaal zo snel mogelijk. Volg de toestand goed op.

- Hermetische zone (erkend asbestverwijderaar)  
Deze toepassing kan enkel door een erkende asbestverwijderaar via de methodiek van hermetische zone verwijderd worden omdat verwijdering via de methodiek van eenvoudige handelingen en/of couveusezakmethode niet mogelijk is; en er automatisch een verhoogd risico op vrijgave van asbestvezels (max. concentratie 0,01 vezels/cm - CODEX Art. VI.3-54) ontstaat. (Bron: CODEX - Art. VI.3-61.- par 1.)

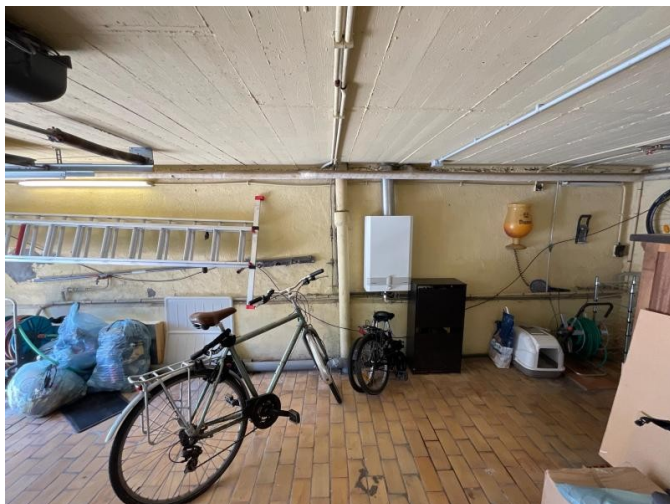
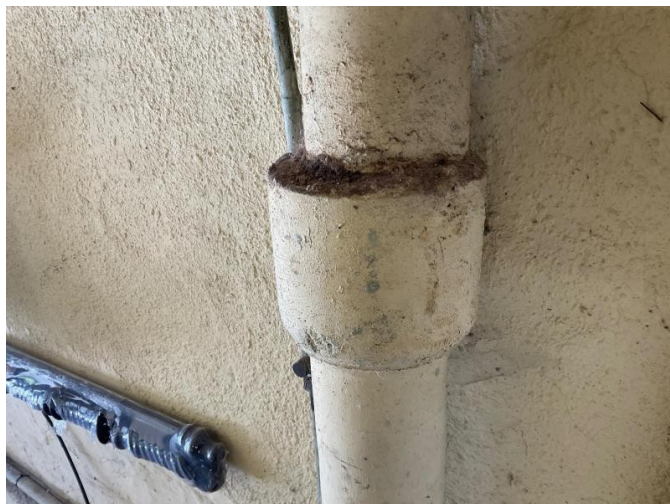
Het asbestmateriaal valt onder de mijlpaal van 2040.

| Eindbeoordeling materiaalrisico | Laag materiaalrisico en/of verlaagde kans op vezelvrijgave |

| Gebondenheid | Categorie 1: hechtgebonden in oorsprong |
| Asbestsoort (vezeltype) | Crocidoliet aanwezig |
| Toestand van het materiaal | Licht beschadigd, licht verweerd. Intact calciumsilicaatmateriaal of categorie III 'gebondenheid' |

| Beschrijving | Cementbuis |
| Asbestmateriaal | Buis, koker, leiding, pijp, doorvoer |
| Hoeveelheid (lengte - omtrek - dikte - aantal) | <ul style="list-style-type: none"><li>• 2,50 m - 20,00 cm - 1,00 cm - 1 stuk</li></ul> |

Zorgvuldig beheren

- Zorg voor een veilig beheer. Vermijd het beschadigen van het asbestmateriaal. Controleer de toestand jaarlijks op wijzigingen.

- Eenvoudige handelingen: mag via doe-het-zelf of door werknemer(s) met opleidingsattest eenvoudige handelingen  
Deze toepassing kan door een aannemer die over een opleidingsattest eenvoudige handelingen beschikt of door een particulier (doe-het-zelf), verwijderd worden indien er geen verhoogd risico op vrijgave van asbestvezels (max. concentratie 0,01 vezels/cm<sup>3</sup> - CODEX Art. VI.3-54) ontstaat en de toepassing voorafgaand wordt gefixeerd/bevochtigd; de individuele elementen zonder machinale werktuigen (boormachine, slijpschijf, hogedrukreiniger,...) en zonder breken of gooien een voor een losgemaakt worden; en ten slotte dubbel en luchtdicht verpakt weggevoerd worden naar een erkend afvalpunt (recyclagepark).

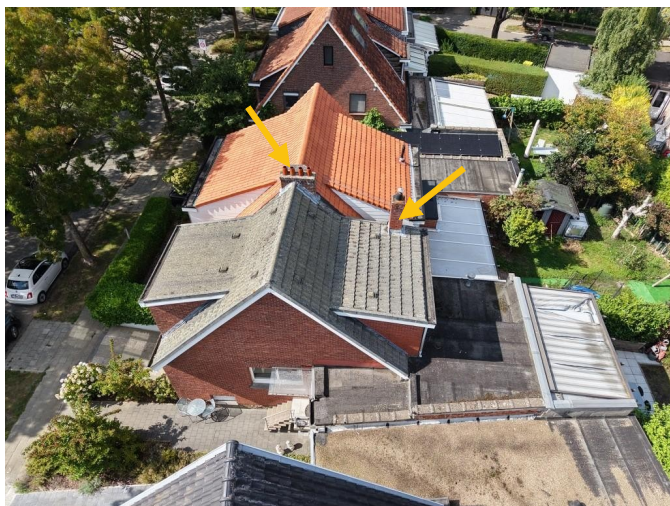
**Reden:** Het te onderzoeken materiaal situeert zich hoger dan 3,50 m te rekenen vanaf een veilige ondergrond

**Uitleg van de asbestdeskundige:** De schouw bevat binnenin mogelijk een asbestcement rookgaskanaal. Laat dit onderzoeken bij eventuele werken.

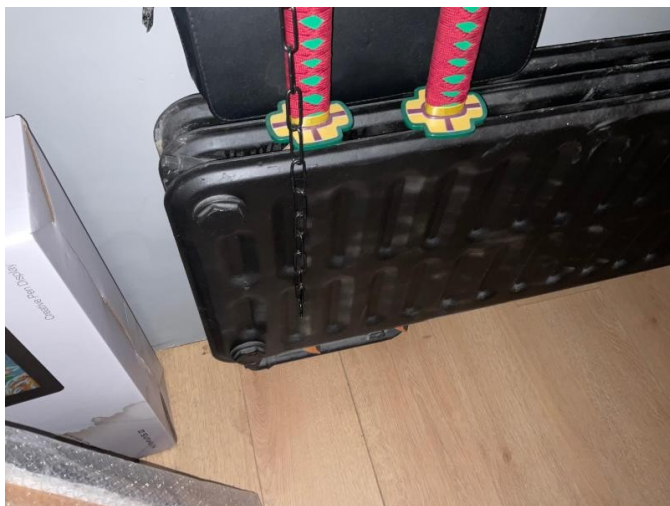
De radiatoren bevatten mogelijk asbesthoudende pakkingen en/of elementen. Laat ze onderzoeken bij onderhoud of vervanging.

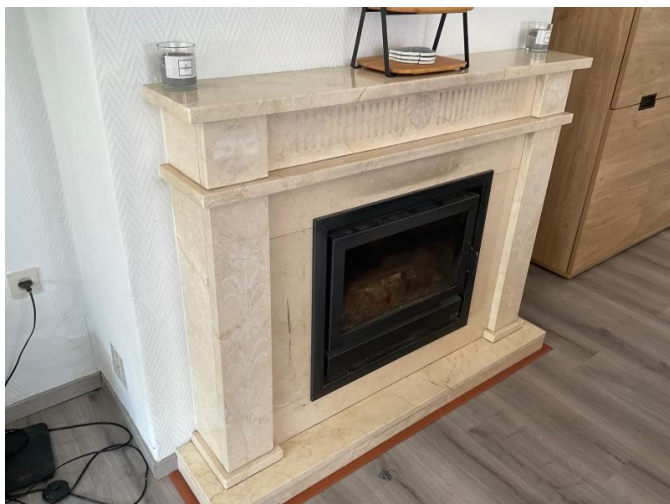
Haardschouw heeft elementen van natuursteen.

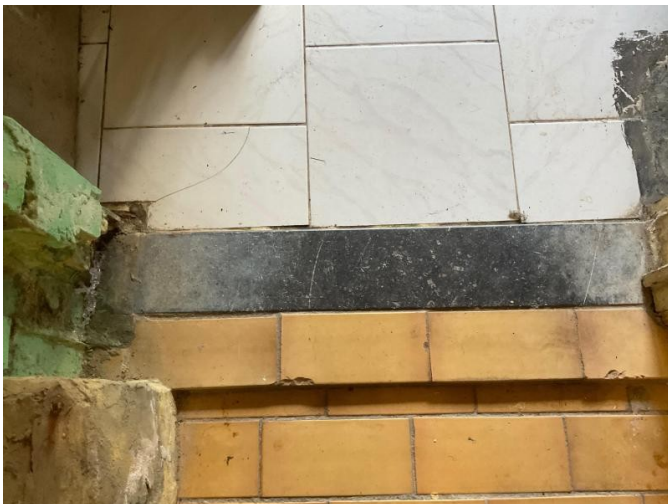
De dorpels zijn van natuursteen.

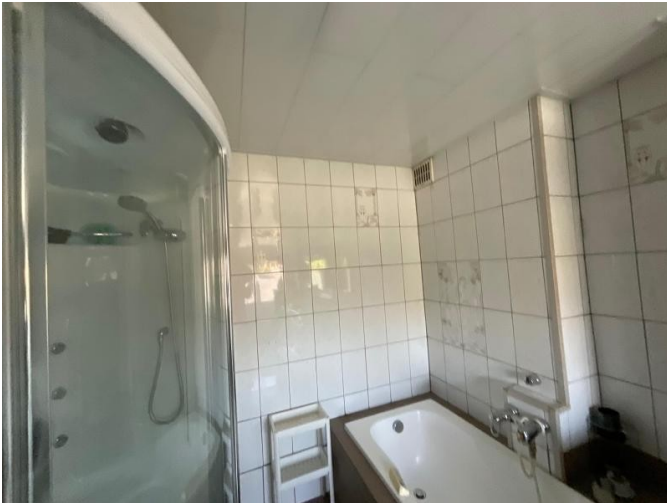
Binnenwanden en/of plafonds afgewerkt met een intacte laag faiencetegels zonder zichtbare beschadigingen. Inspectie van de onderliggende lijm laag of tegels zelf is niet mogelijk zonder uitbreiding naar een destructief onderzoek.

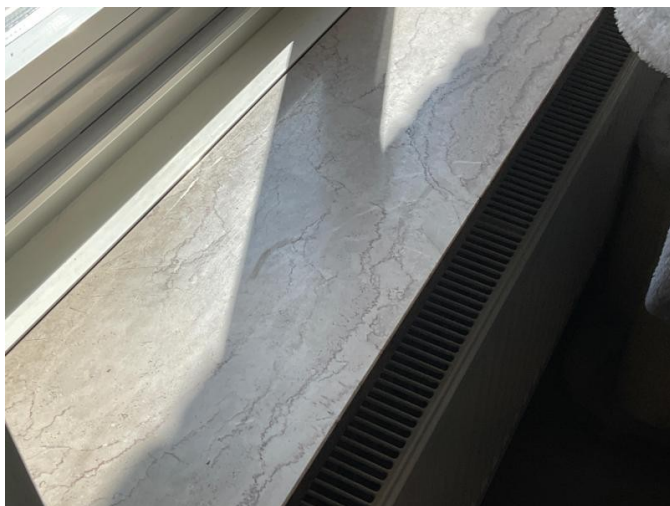
De vensterbanken zijn van natuursteen.
