# Asbestinventarisatattest

Jan Frans Gellyncklaan 165, 2540 Hove

Attestnummer : **20241220-000374.000**

Uitgegeven op : **20.12.2024**

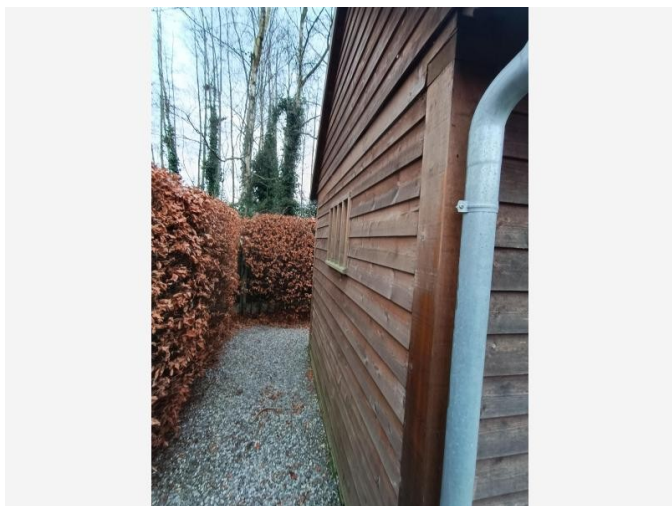
Er werden geen asbest toepassingen vastgesteld.

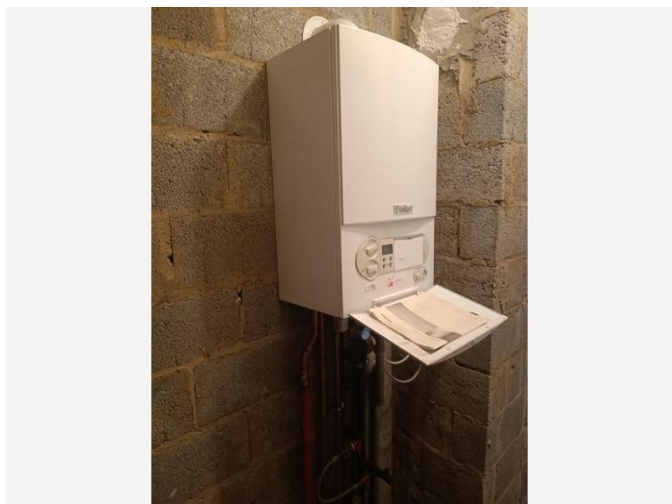
De ketel werd gecontroleerd( bwj 2014 ) en is niet asbest verdacht geen risico bouwjaar.

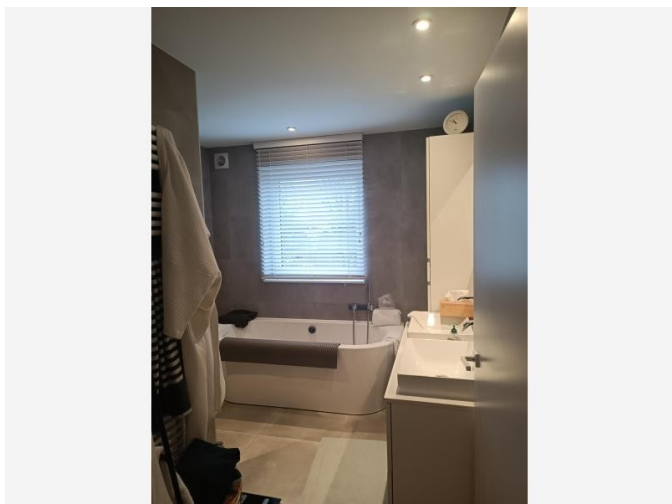
Er werden renovatie werken uitgevoerd in 2017-2018 ( pleister-vloer-dak(roofing)-raamwerk... factuur en lastenboek aanwezig.

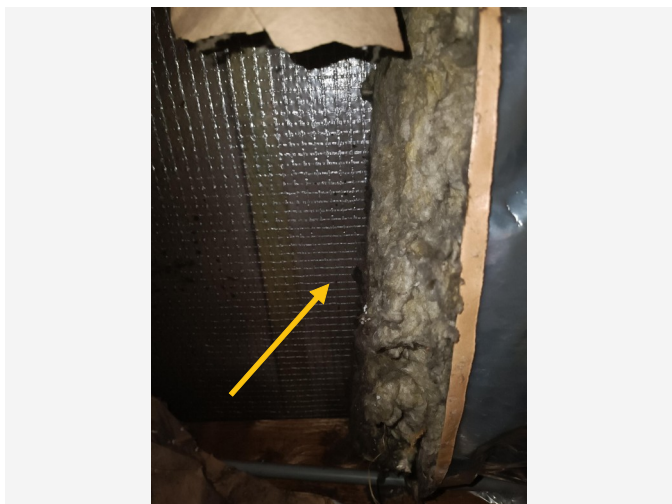
Het onderdak werd gecontroleerd en is niet asbest verdacht(folie) ,het is niet gekend wat er achter bevindt.

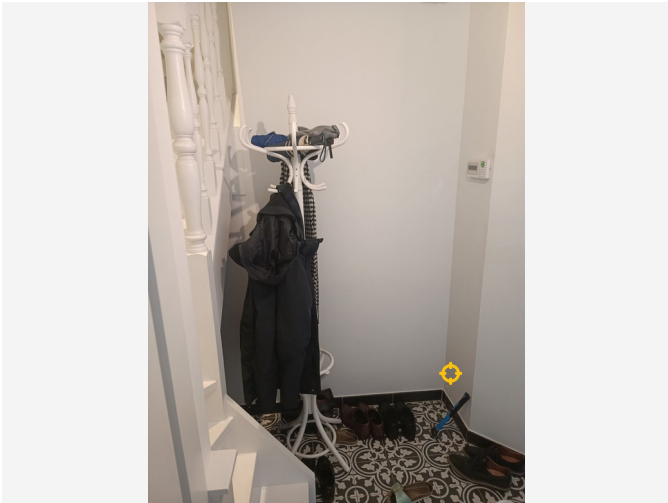
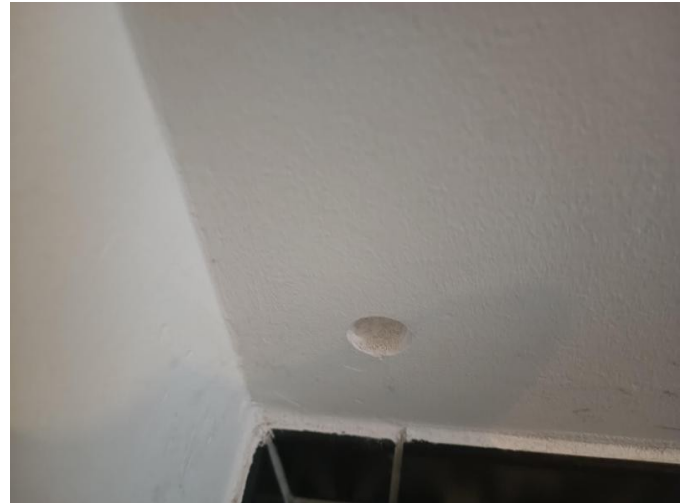
## Fiche 5: Muurpleister

Geen asbest

| # | Type | Referentie | Resultaat |
|---|---|---|---|
| 5.1 | Mengmonster | muur | Geen asbest |

| Opmerking | <p>Volgens het inspectieprotocol is een monstername van het pleisterwerk verplicht om dit te identificeren als niet-asbesthoudend.</p> <p>Locatie staalnames: individuele ruimte: SLPK/ natte ruimte: NVT-TEGELS/ stookplaats: NVT-BAKSTENEN/ traphal: GLV.</p> <p>De vermelde oppervlaktes en volumes betreffen een beredeneerde schatting. Er worden geen rechten verleend aan deze oppervlaktes/volumes. De dikte is een schatting die voorkomt uit de monsterplaatsen en is daarom niet altijd representatief.</p> <p>( er werden pleister/gypoc werken uitgevoerd in 2017-2018 op sommige muren-wanden er zijn facturen aanwezig)</p> |
