# Asbestinventarisatattest

Fakkelstraat 35, 2660 Antwerpen

Attestnummer : 20251007-000367.000

**Niet-asbestveilig**

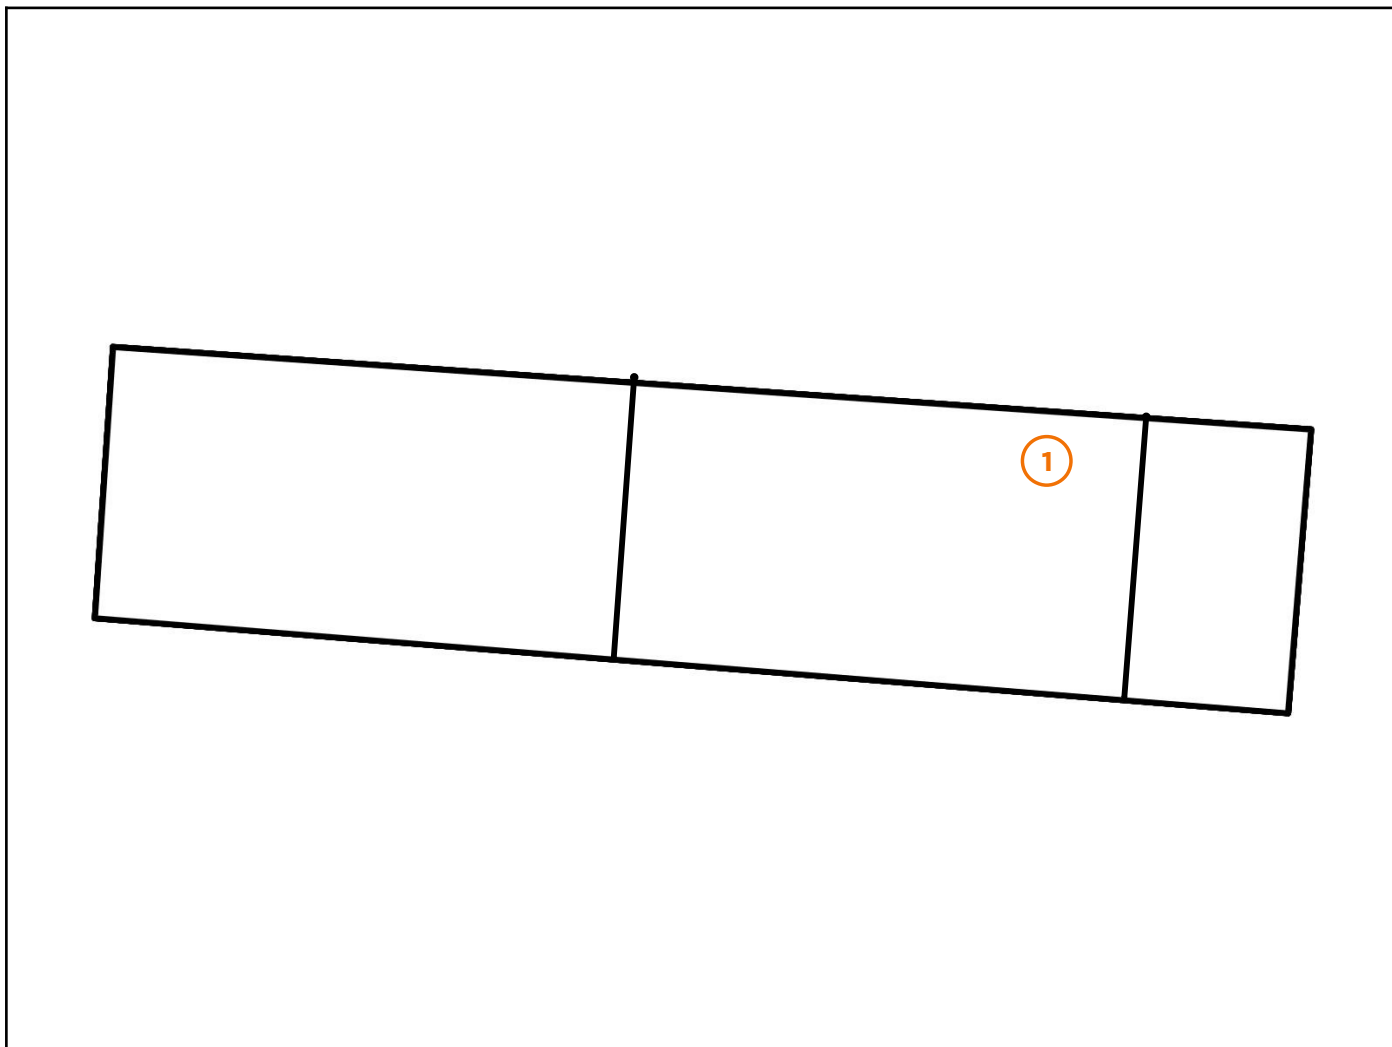
## Plan 1.7: Dak plan

| Beschrijving | Type | Actie |
|---|---|---|
| 1. Rookgaskanaal in asbest cement | Asbestmateriaal | Verwijderen |

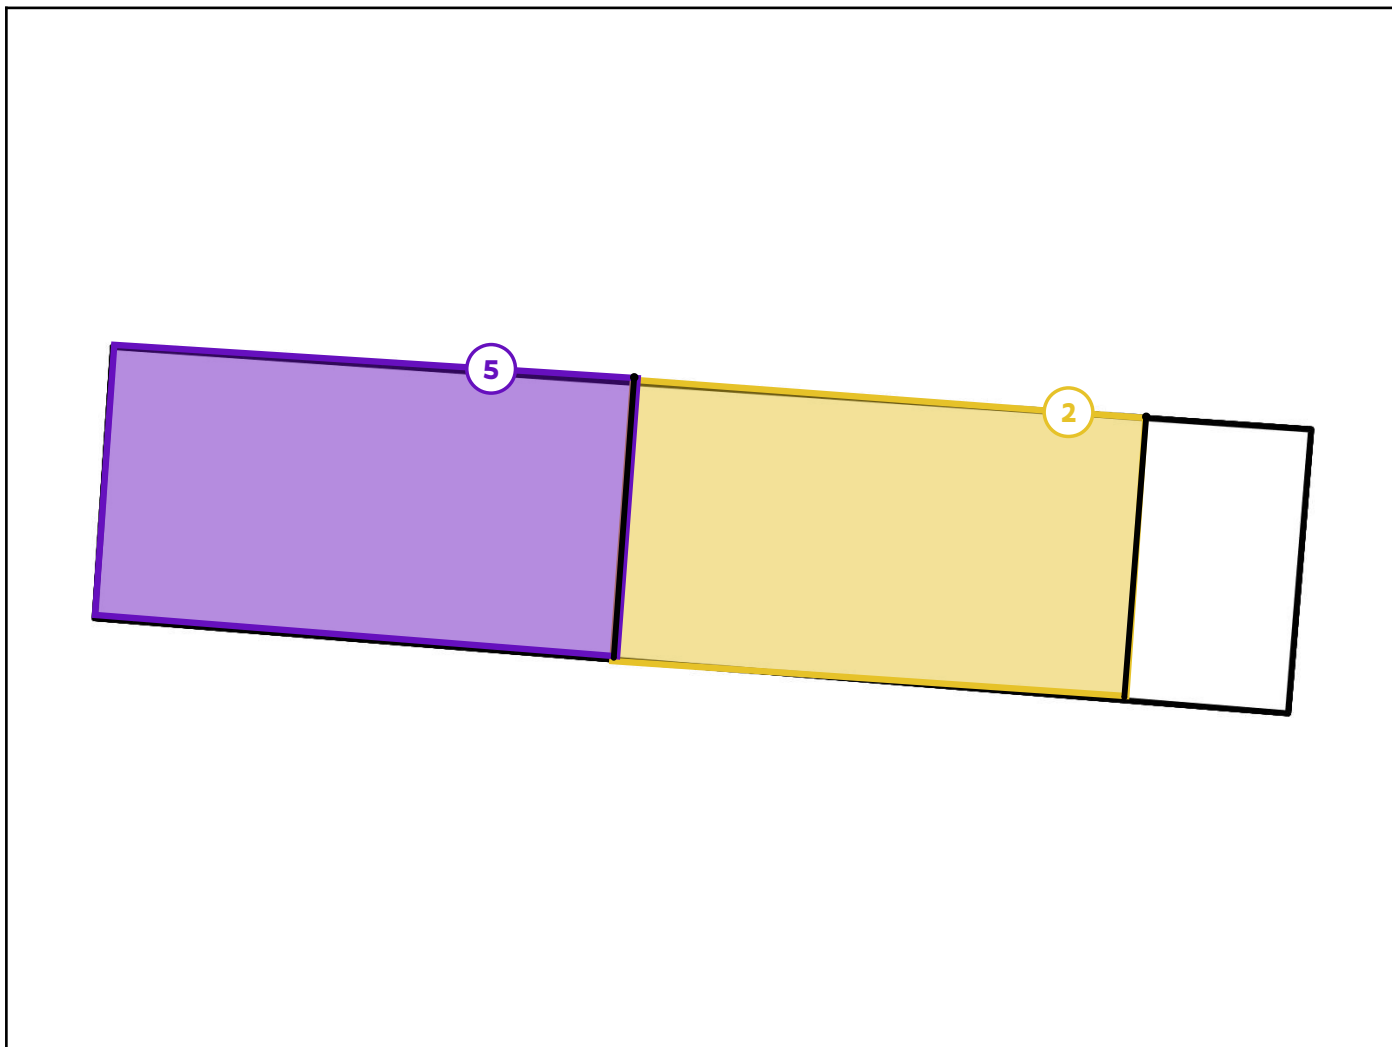
## Plan 1.8: Dak plan

| Beschrijving | Type | Actie |
|---|---|---|
| 2. Roofing plat dak woning | Asbestmateriaal | Zorgvuldig beheren |
| 5. Onderdak van de woning is uit doek | Advies | - |

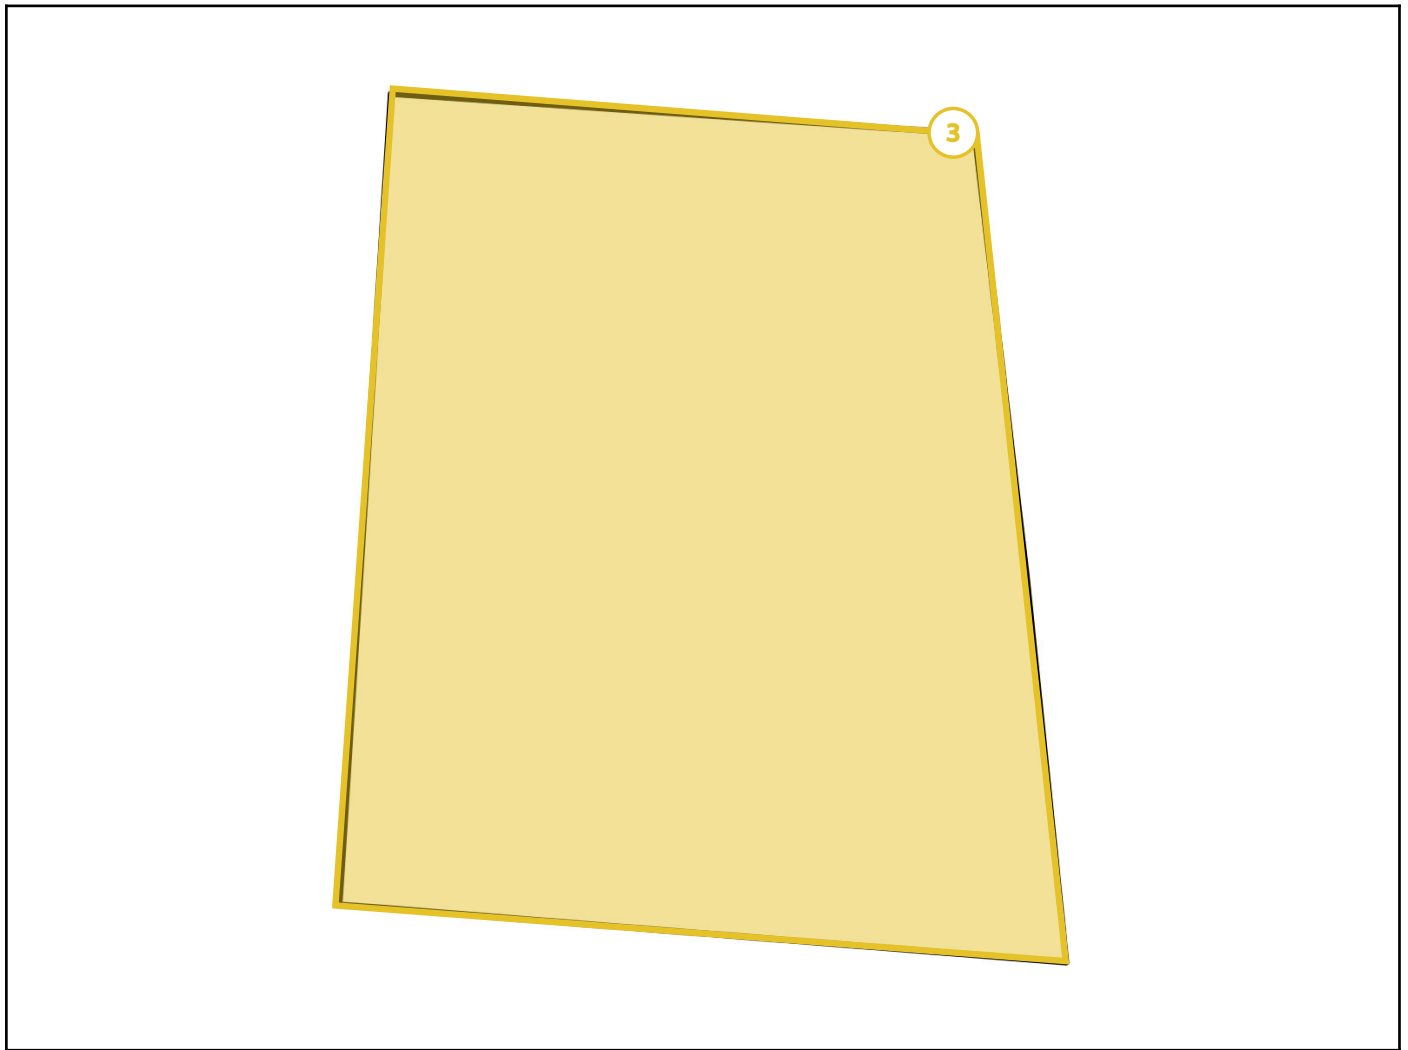
## Plan 2.1: Dak plan

| Beschrijving | Type | Actie |
|---|---|---|
| 3. Roofing dak tuinhuis | Asbestmateriaal | Zorgvuldig beheren |

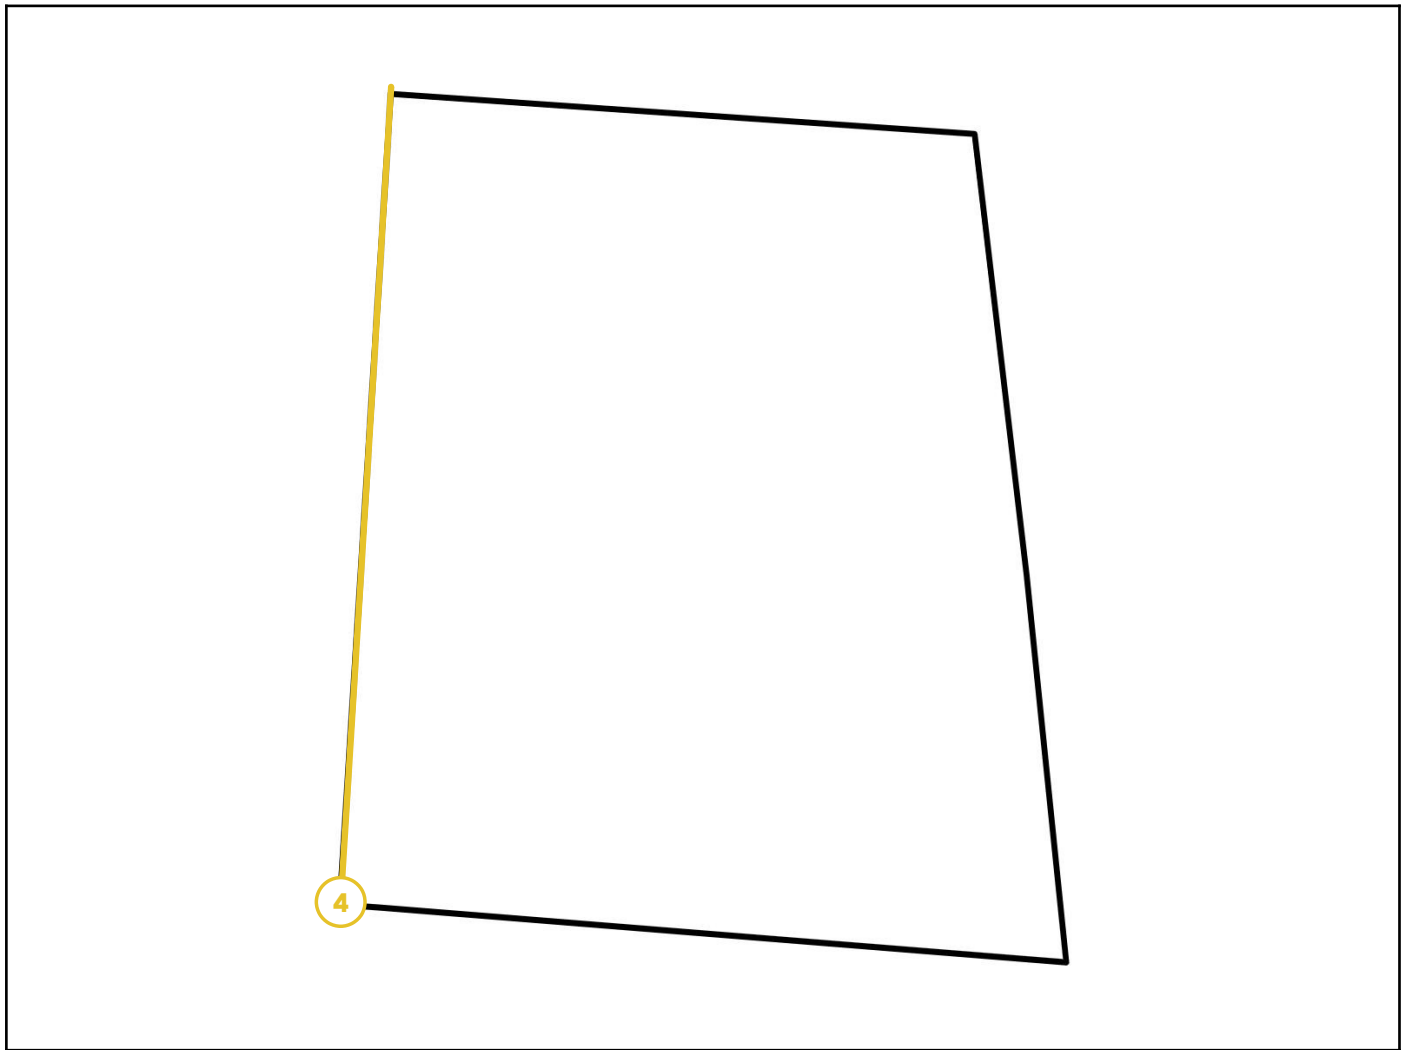
## Plan 2.2: Grondplan

| Beschrijving | Type | Actie |
|---|---|---|
| 4. Roofing gevel tuinhuis | Asbestmateriaal | Zorgvuldig beheren |

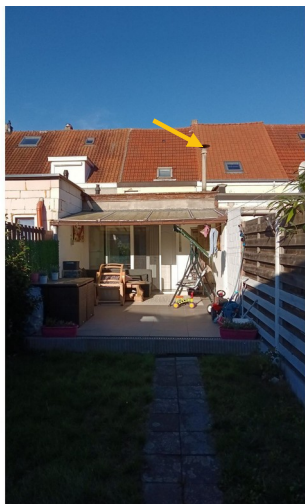
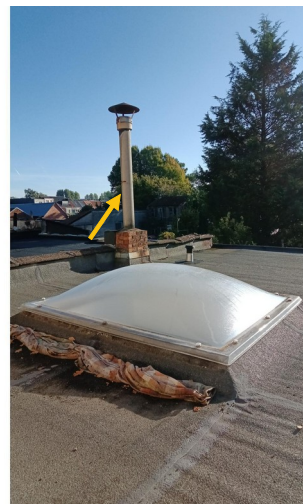
Het asbestmateriaal valt onder de mijlpaal van 2034.

Vermoedelijk loopt de buis door in een kanaal in de gemetste schouw, dit vereist specifieke bijkomende maatregelen en voldoende expertise om deze buis correct te verwijderen zonder de buis stuk te maken. Bij het verwijderen kan stof voorkomen.

| Eindbeoordeling materiaalrisico | Laag materiaalrisico en/of verlaagde kans op vezelvrijgave |

| Asbestsoort (vezeltype) | Crocidoliet aanwezig |
| Toestand van het materiaal | Licht beschadigd, licht verweerd. Intact calciumsilicaatmateriaal of categorie III 'gebondenheid' |

| Beschrijving | Rookgaskanaal in asbest cement |

- Verwijder dit asbestmateriaal zo snel mogelijk. Volg de toestand goed op.
- Voer bijkomende staalname(s) uit.

- Eenvoudige handelingen: enkel door erkend asbestverwijderaar  
Verwijdering:

De toepassing dient verwijderd te worden volgens de geldende veiligheidsvoorschriften. Hierbij is het belangrijk dat:

- de juiste persoonlijke beschermingsmiddelen (PBM's) worden gebruikt, waaronder een FFP3-stofmasker, een type 5 wegwerpoverall, handschoenen en veiligheidsbril,

- de gepaste bronmaatregel wordt toegepast om vezelverspreiding te vermijden (Fixeren),
  - en dat de verwijderde materialen veilig worden verpakt, gelabeld en afgevoerd naar een erkend recyclagepark of inzamelpunt.
- Een correcte aanpak is essentieel om de blootstelling aan asbestvezels te beperken en de veiligheid van alle betrokkenen te waarborgen.

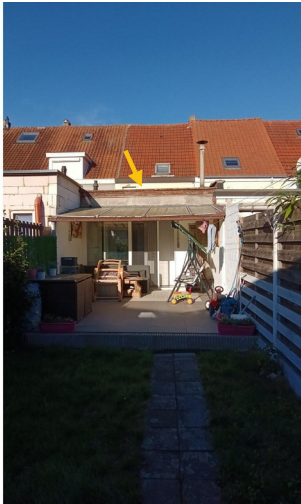
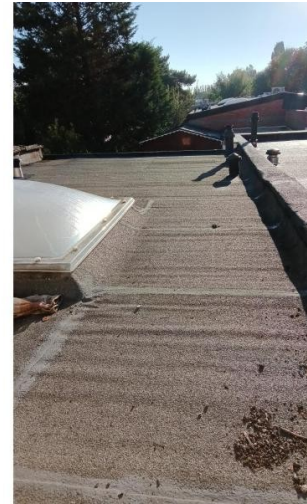
Het asbestmateriaal valt onder de mijlpaal van 2040.

| Eindbeoordeling materiaalrisico | Zeer laag materiaalrisico en/of zeer lage kans op vezelvrijgave |

| Asbestsoort (vezeltype) | Alleen chrysotiel |
| Toestand van het materiaal | Onbeschadigd, niet verweerd |

| Beschrijving | Roofing plat dak woning |

- Zorg voor een veilig beheer. Vermijd het beschadigen van het asbestmateriaal. Controleer de toestand jaarlijks op wijzigingen.
- Voer bijkomende staalname(s) uit.

- Eenvoudige handelingen: mag via doe-het-zelf of door werknemer(s) met opleidingsattest eenvoudige handelingen  
De toepassing dient verwijderd te worden volgens de geldende veiligheidsvoorschriften. Hierbij is het belangrijk dat:
  - de juiste persoonlijke beschermingsmiddelen (PBM's) worden gebruikt, waaronder een FFP3-stofmasker, een type 5 wegwerpoverall, handschoenen en veiligheidsbril,
  - de gepaste bronmaatregel wordt toegepast om vezelverspreiding te vermijden (Fixeren),
  - en dat de verwijderde materialen veilig worden verpakt, gelabeld en afgevoerd naar een erkend recyclagepark of inzamelpunt.

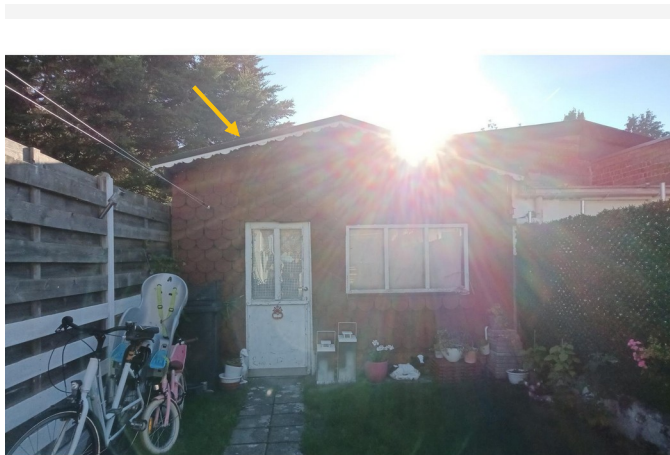
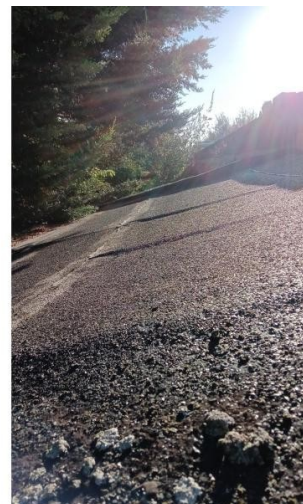
Het asbestmateriaal valt onder de mijlpaal van 2040.

| Eindbeoordeling materiaalrisico | Zeer laag materiaalrisico en/of zeer lage kans op vezelvrijgave |

| Asbestsoort (vezeltype) | Alleen chrysotiel |
| Toestand van het materiaal | Onbeschadigd, niet verweerd |

| Beschrijving | Roofing dak tuinhuis |

- Zorg voor een veilig beheer. Vermijd het beschadigen van het asbestmateriaal. Controleer de toestand jaarlijks op wijzigingen.
- Voer bijkomende staalname(s) uit.

- Eenvoudige handelingen: mag via doe-het-zelf of door werknemer(s) met opleidingsattest eenvoudige handelingen  
De toepassing dient verwijderd te worden volgens de geldende veiligheidsvoorschriften. Hierbij is het belangrijk dat:
  - de juiste persoonlijke beschermingsmiddelen (PBM's) worden gebruikt, waaronder een FFP3-stofmasker, een type 5 wegwerpoverall, handschoenen en veiligheidsbril,
  - de gepaste bronmaatregel wordt toegepast om vezelverspreiding te vermijden (Fixeren),
  - en dat de verwijderde materialen veilig worden verpakt, gelabeld en afgevoerd naar een erkend recyclagepark of inzamelpunt.

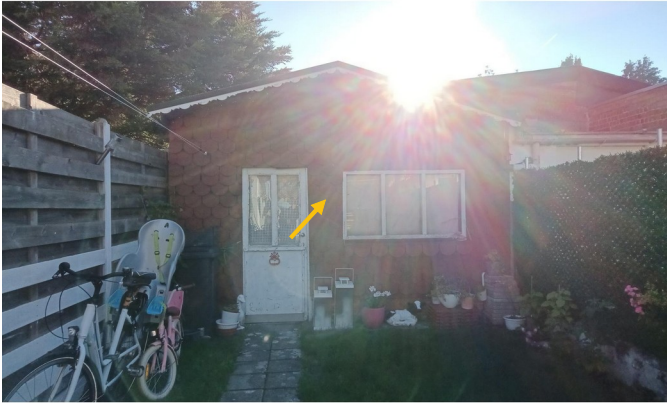
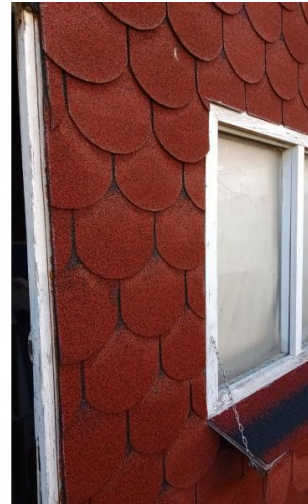
Het asbestmateriaal valt onder de mijlpaal van 2040.

| Eindbeoordeling materiaalisico | Zeer laag materiaalisico en/of zeer lage kans op vezelvrijgave |

| Asbestsoort (vezeltype) | Alleen chrysotiel |
| Toestand van het materiaal | Onbeschadigd, niet verweerd |

| Beschrijving | Roofing gevel tuinhuis |

- Zorg voor een veilig beheer. Vermijd het beschadigen van het asbestmateriaal. Controleer de toestand jaarlijks op wijzigingen.
- Voer bijkomende staalname(s) uit.

- Eenvoudige handelingen: mag via doe-het-zelf of door werknemer(s) met opleidingsattest eenvoudige handelingen  
De toepassing dient verwijderd te worden volgens de geldende veiligheidsvoorschriften. Hierbij is het belangrijk dat:
  - de juiste persoonlijke beschermingsmiddelen (PBM's) worden gebruikt, waaronder een FFP3-stofmasker, een type 5 wegwerpovertrek, handschoenen en veiligheidsbril,
  - de gepaste bronmaatregel wordt toegepast om vezelverspreiding te vermijden (Fixeren),
  - en dat de verwijderde materialen veilig worden verpakt, gelabeld en afgevoerd naar een erkend recyclagepark of inzamelpunt.

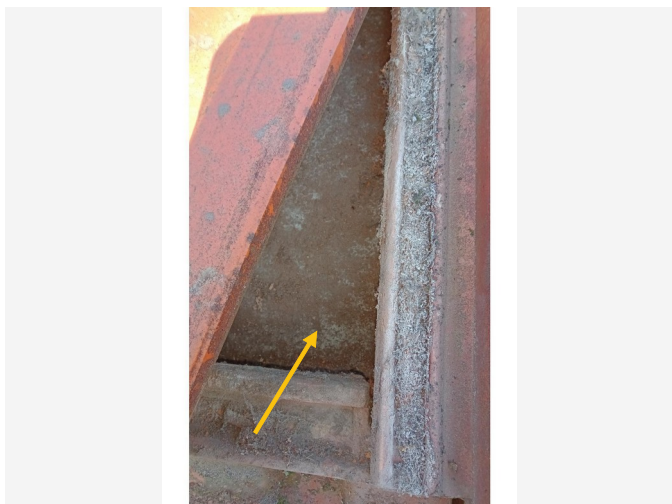
Tijdens het onderzoek en de controle van het onderdak hebben we vastgesteld dat het uit een niet-asbestverdacht doek/zeil bestaat.
