# Asbestinventarisatattest

Pierstraat 46, 2550 Kontich

Attestnummer : 20250917-000115.001

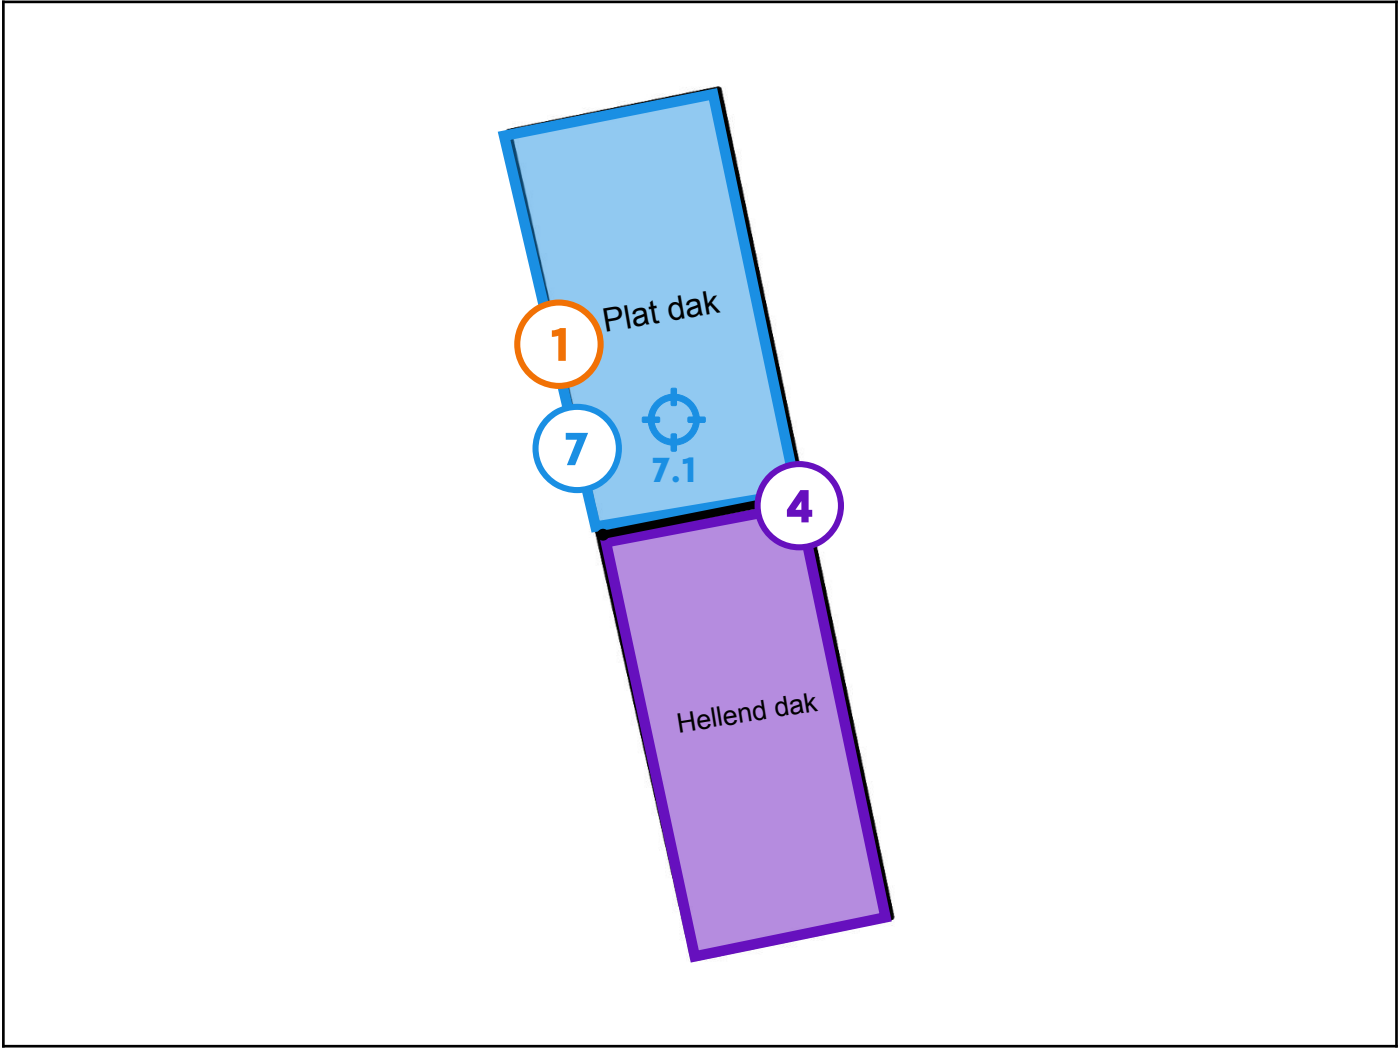
# Plan 1.5: Hoofdgebouw plan

| Beschrijving | Type | Actie |
|---|---|---|
| 1. Rookgaskanaal | Asbestmateriaal | Verwijderen |

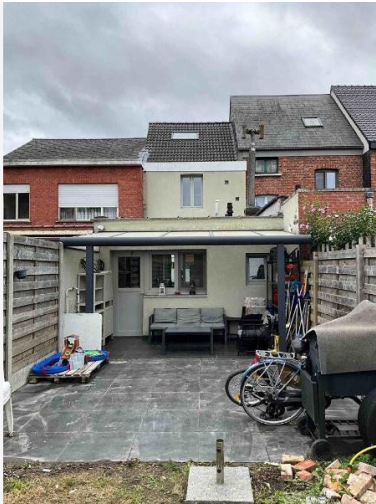
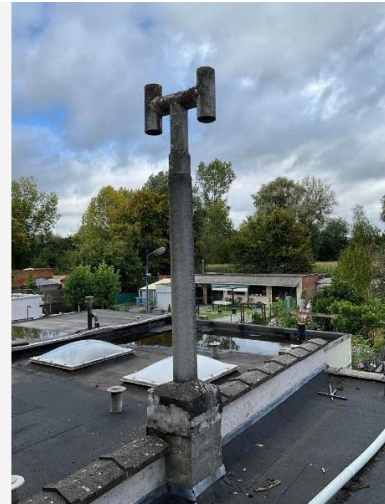
Dit type buis bevat meestal asbest.

| Eindbeoordeling materiaalrisico | Verhoogd materiaalrisico en/of verhoogde kans op vezelvrijgave |

| Asbestsoort (vezeltype) | Crocidoliet aanwezig |
| Toestand van het materiaal | Matig beschadigd, matig verweerd |

| Beschrijving | Rookgaskanaal |

Het asbestmateriaal valt onder de mijlpaal van 2034.

- Verwijder dit asbestmateriaal zo snel mogelijk. Volg de toestand goed op.
- Hemelwater dat afspoelt van asbestcement daken of gevels kan asbestdeeltjes bevatten. Gebruik het enkel voor gesloten circuits (bv. spoelen toiletten). Reinig na het vervangen van het dak of de gevel de dakgoten en regenwaterput of -ton om asbesthoudend sediment of slib te verwijderen
- Voer bijkomende staalname(s) uit.

- Eenvoudige handelingen: enkel door erkend asbestverwijderaar  
Er werd geen staal genomen van het materiaal, dit met kans op breuk - schade.

Vermoedelijk loopt de buis door in een kanaal in de gemetste schouw, dit vereist specifieke bijkomende

maatregelen en voldoende expertise om deze buis correct te verwijderen zonder de buis stuk te maken. Bij het verwijderen kan stof voorkomen.

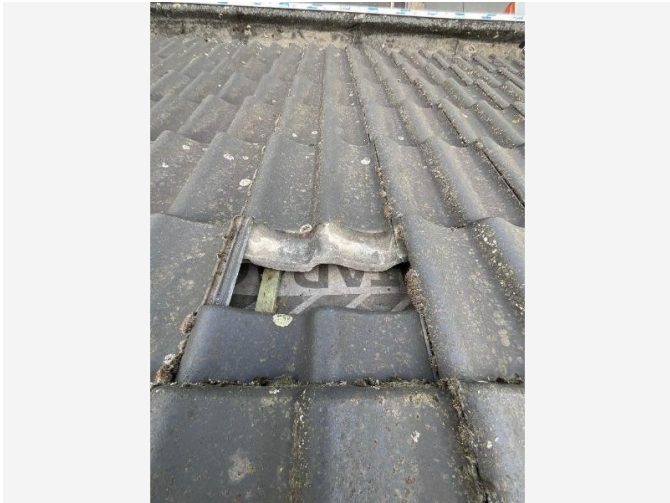
Vrije foto

Tijdens het onderzoek en de controle van het onderdak hebben we vastgesteld dat dit bestaat uit een niet-asbestverdacht doek/zeil. Via het Velux-raam hebben we een dakpan verschoven en vastgesteld dat er geen onderdakplaat aanwezig is.

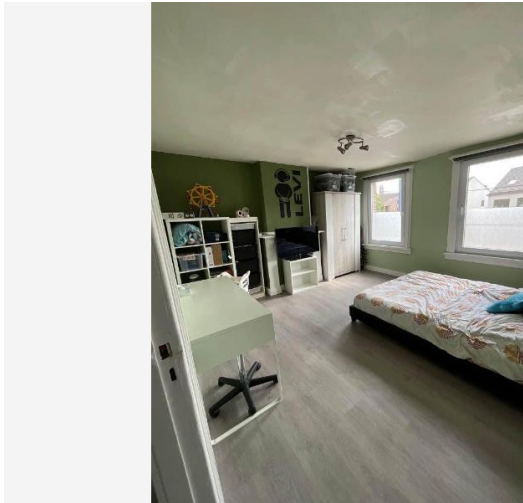
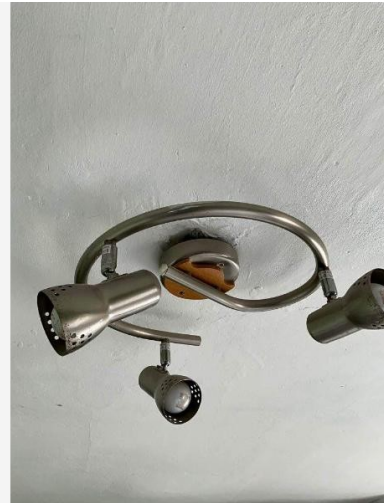
## Fiche 5: Pleisterwerk plafonds

Geen asbest

| # | Type | Referentie | Resultaat |
|---|---|---|---|
| 5.1 | Mengmonster | 26496-2 | Geen asbest |

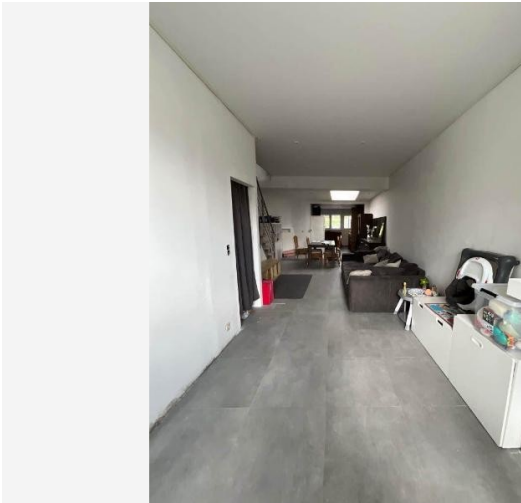
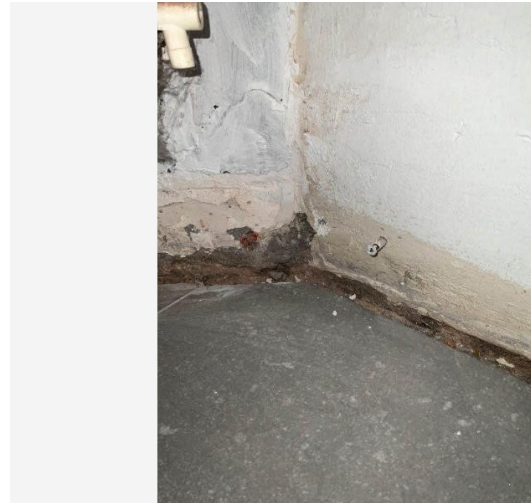
## Fiche 6: Pleisterwerk muren

Geen asbest

| # | Type | Referentie | Resultaat |
|---|---|---|---|
| 6.1 | Mengmonster | 26496-1 | Geen asbest |

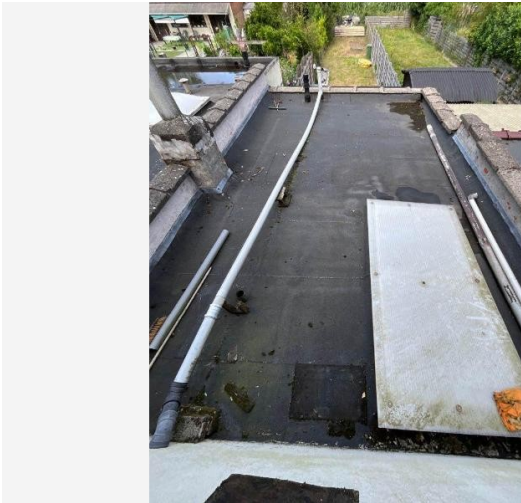
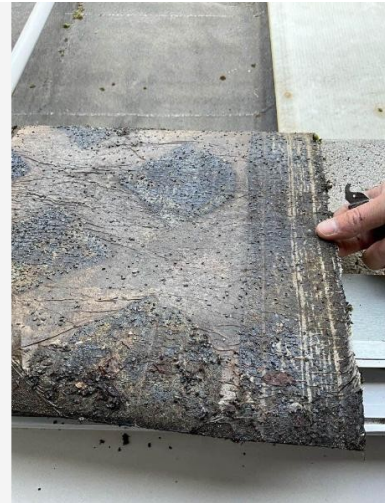
## Fiche 7: Roofing plat dak

Geen asbest

| # | Type | Referentie | Resultaat |
|---|---|---|---|
| 7.1 | Puntmonster | 26496-3 | Geen asbest |

| Opmerking | Deze oppervlakte, volumes en gewichten zijn niet gemeten, maar geschat op basis van een benadering van de aanwezige roofing (de opgegeven hoeveelheden mogen niet gebruikt worden als maatstaf voor heffingen). Om gevolgschade en lekkages te voorkomen en niet destructief te werk te gaan, is alleen de toplaag bemonsterd. We kunnen geen uitspraak doen over de onderliggende lagen. Bij renovatie of sloop dient er een destructief onderzoek uitgevoerd te worden van de roofing. |
