# Asbestinventarisatetest

Gulderij 17, 1980 Zemst

Attestnummer : **20240726-000067.000**

**Asbestveilig**

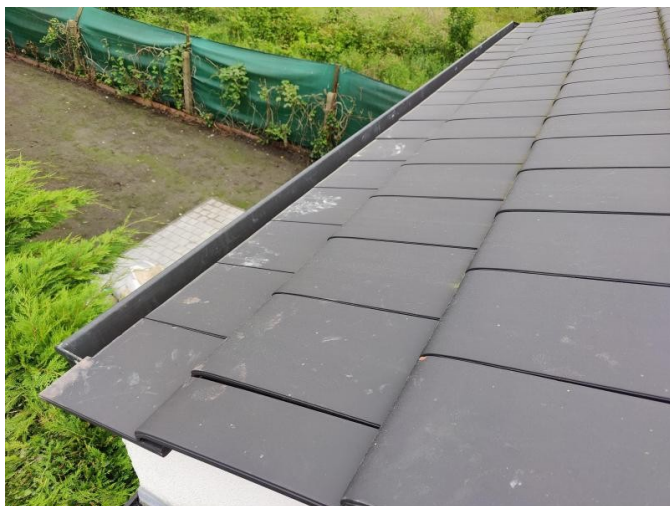
Leien niet asbesthoudend

| (Asbest)materiaal | Dak- en gevelbekleding - Lei, shingle |
| Bindmiddel | Cement |

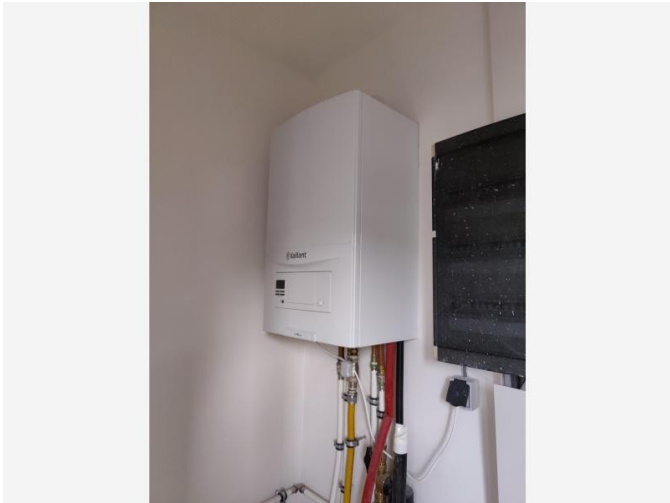
Verwarminginstallatie niet verdacht

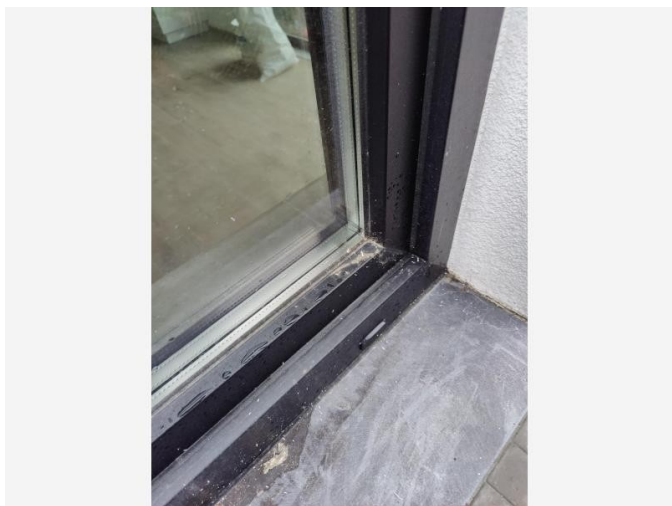
Kit/mastiek tussen glas en schrijnwerk enerzijds, en schrijnwerk en gevel anderzijds niet verdacht

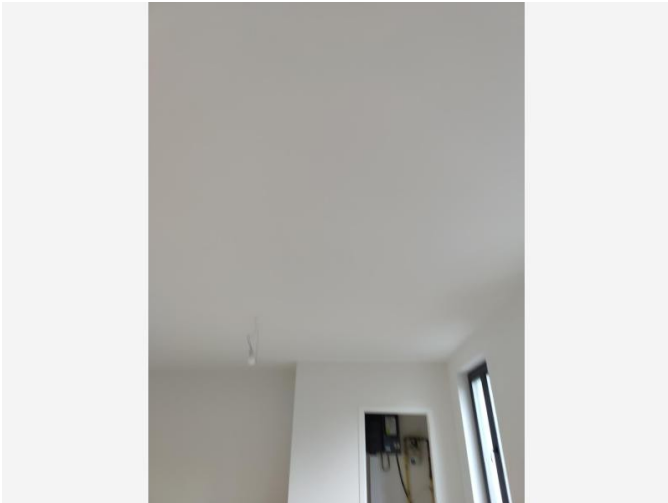
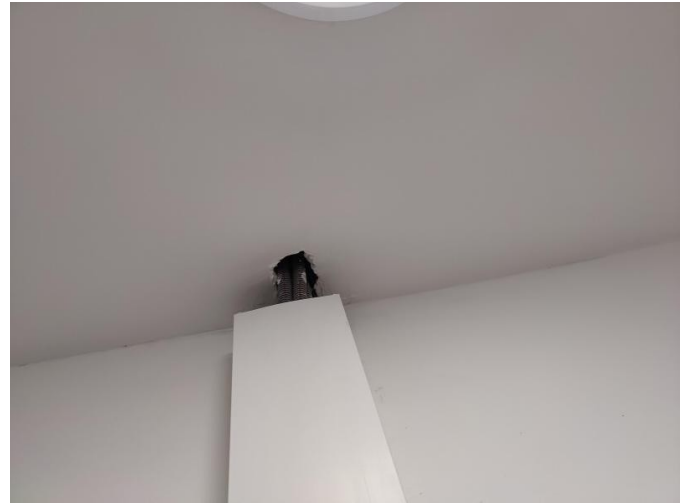
## Fiche 5: Pleisterwerk plafonds

Geen asbest

| # | Type | Referentie | Resultaat |
|---|---|---|---|
| 5.1 | Mengmonster | 2A | Geen asbest |

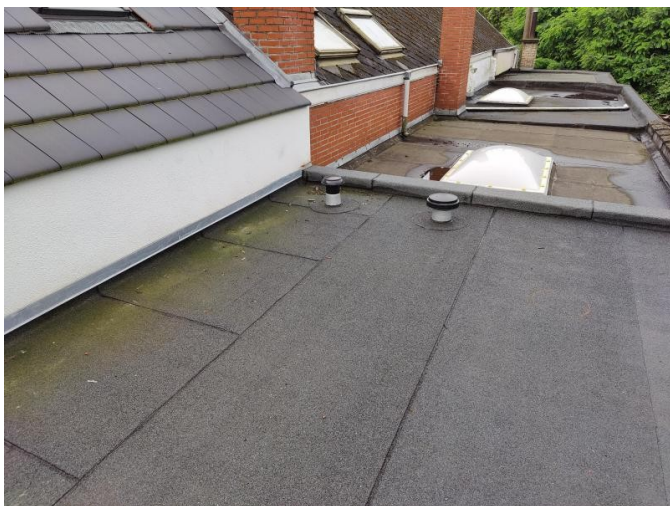
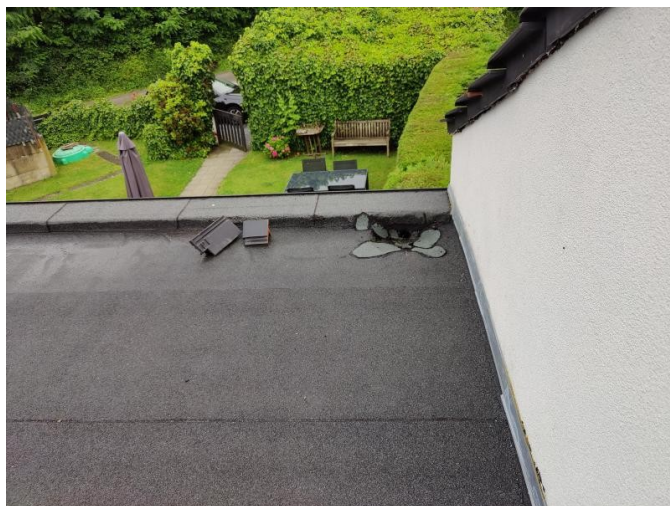
## Fiche 6: Roofing

Geen asbest

| # | Type | Referentie | Resultaat |
|---|---|---|---|
| 6.1 | Puntmonster | 4A | Geen asbest |

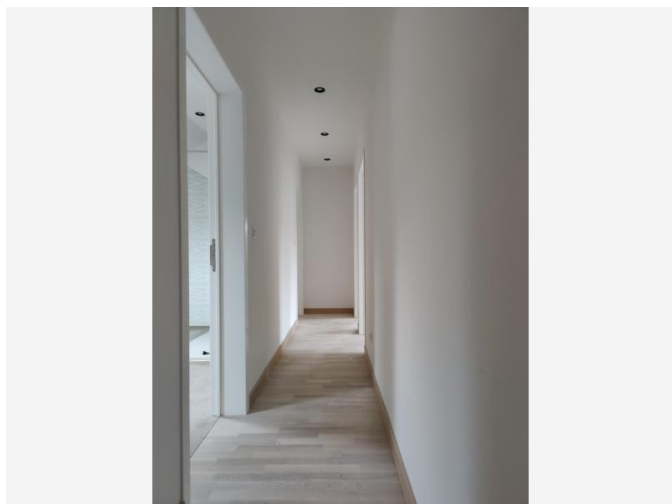
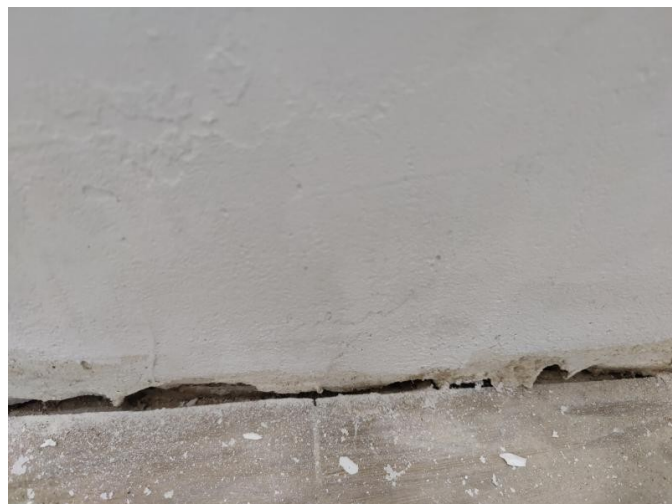
## Fiche 7: Pleisterwerk muren

Geen asbest

| # | Type | Referentie | Resultaat |
|---|---|---|---|
| 7.1 | Mengmonster | 1A | Geen asbest |

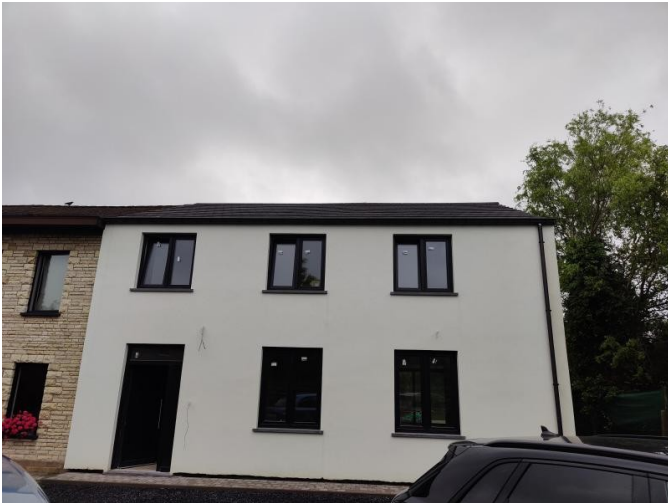
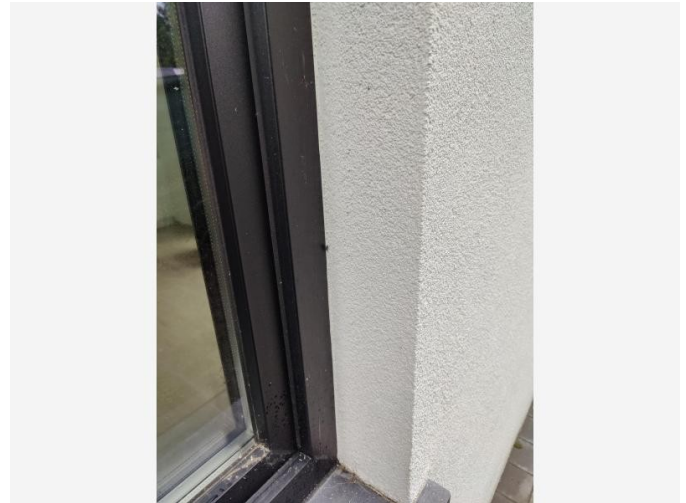
## Fiche 8: Crepi

Geen asbest

| # | Type | Referentie | Resultaat |
|---|---|---|---|
| 8.1 | Mengmonster | 3A | Geen asbest |
