# Asbestinventarisatattest

Vosselarestraat 4, 9850 Deinze

Attestnummer : 20251210-000456.000

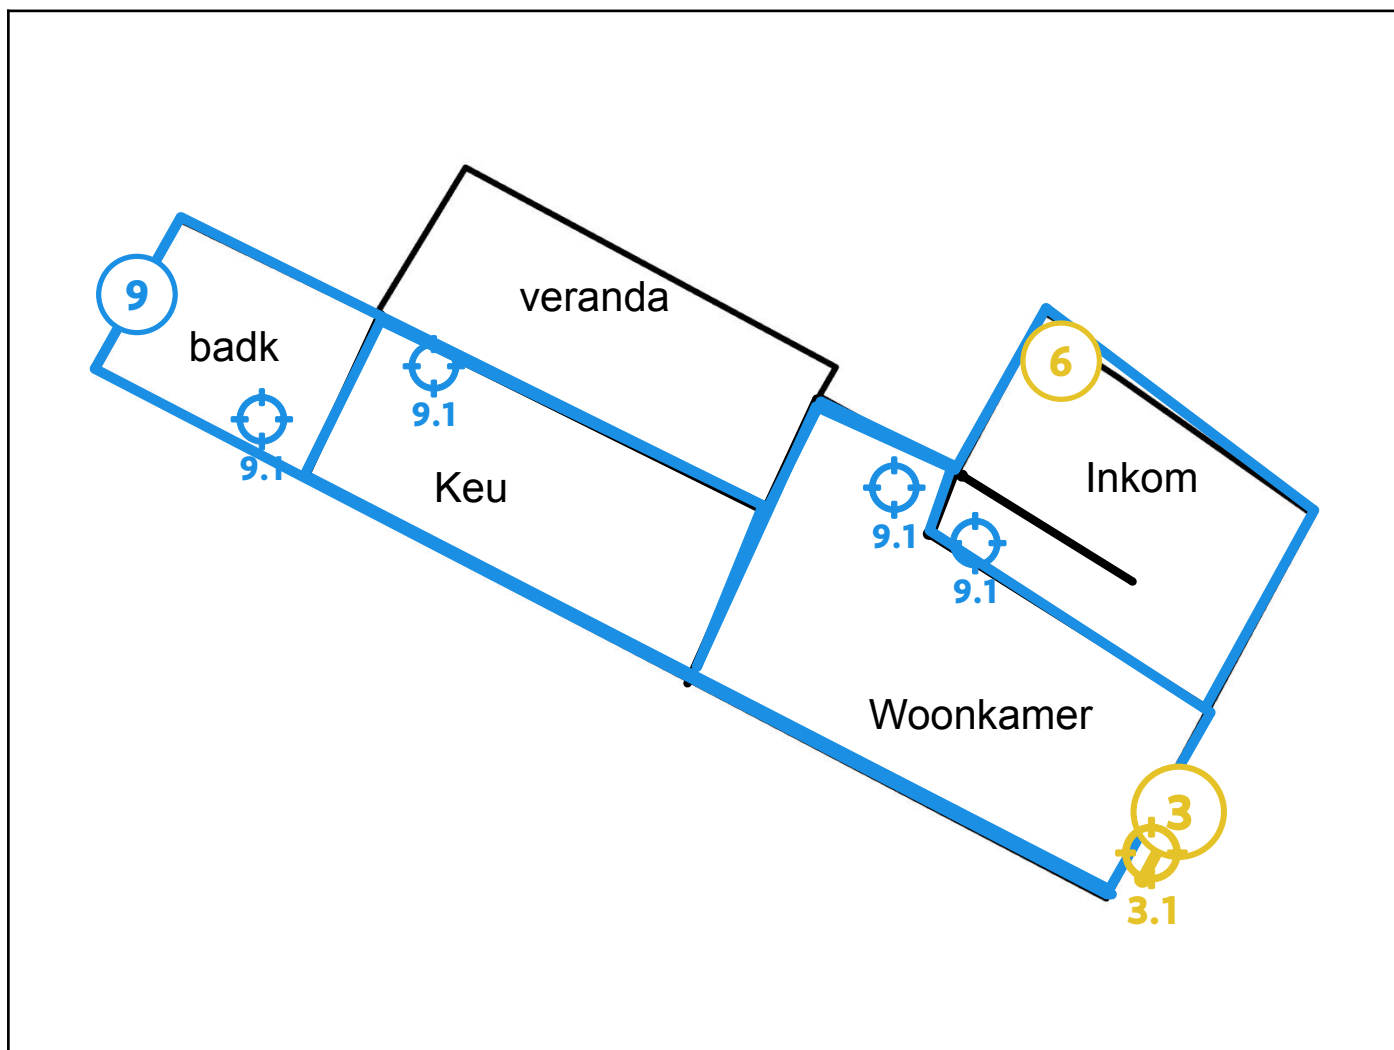
## Plan 1.1: Plan gelijkvloers

| Beschrijving | Type | Actie |
|---|---|---|
| 3. Glasal deurpaneel | Asbestmateriaal | Zorgvuldig beheren |
| 6. Bakeliet schakelkast | Asbestmateriaal | Zorgvuldig beheren |

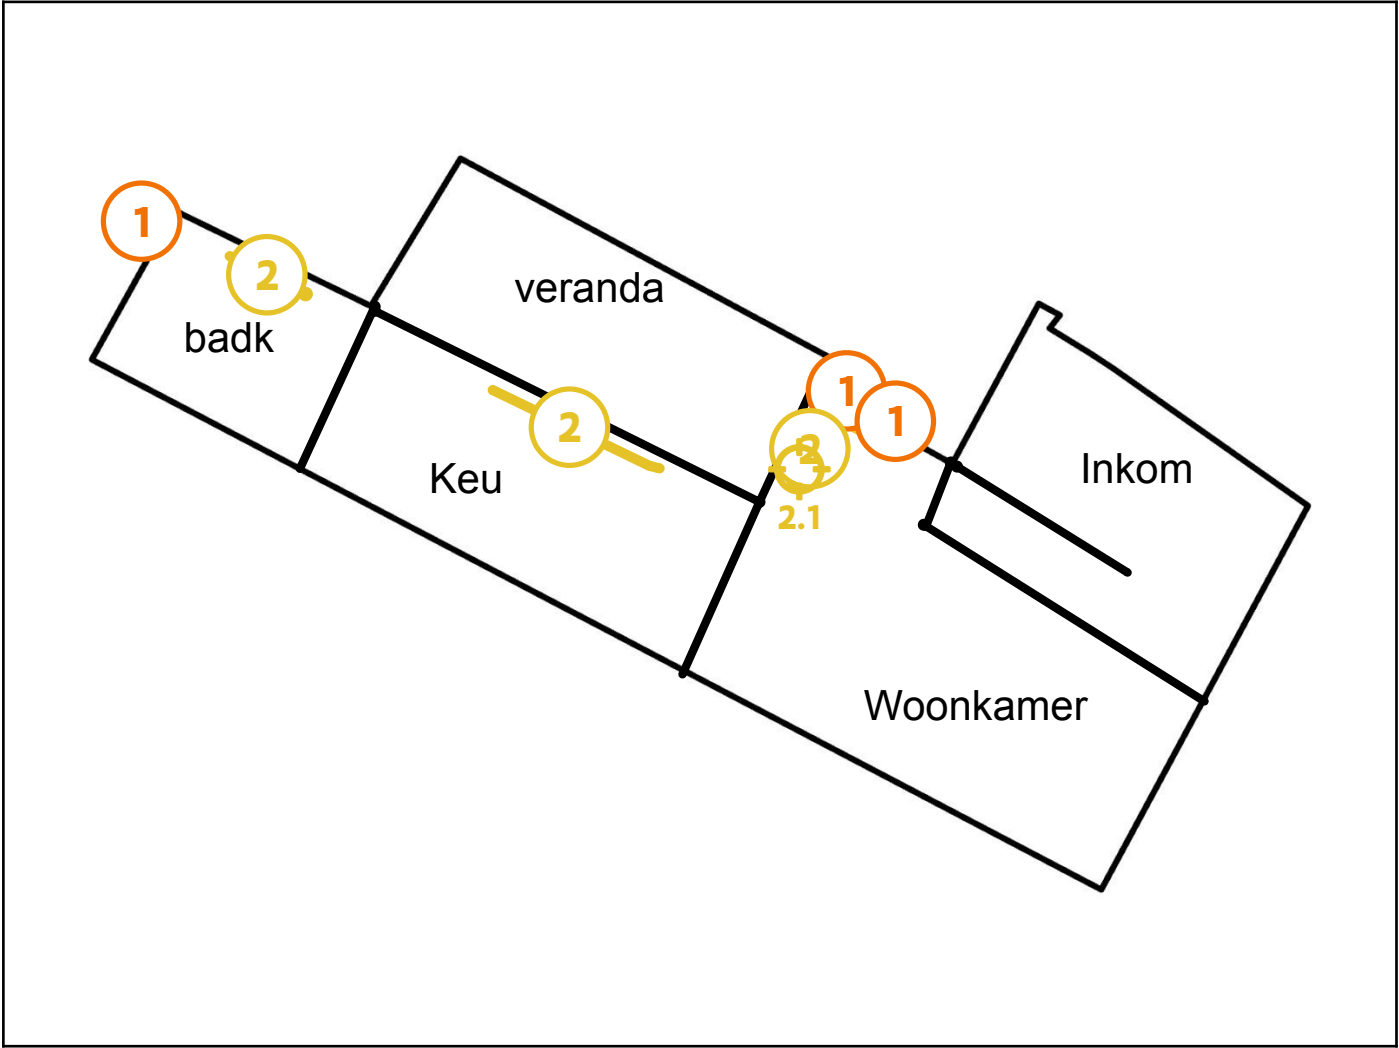
### Plan 1.3: Plan gelijkvloers

| Beschrijving | Type | Actie |
|---|---|---|
| 1. Rookgaskanaal | Asbestmateriaal | Verwijderen |
| 2. Vensterbank type massal | Asbestmateriaal | Zorgvuldig beheren |

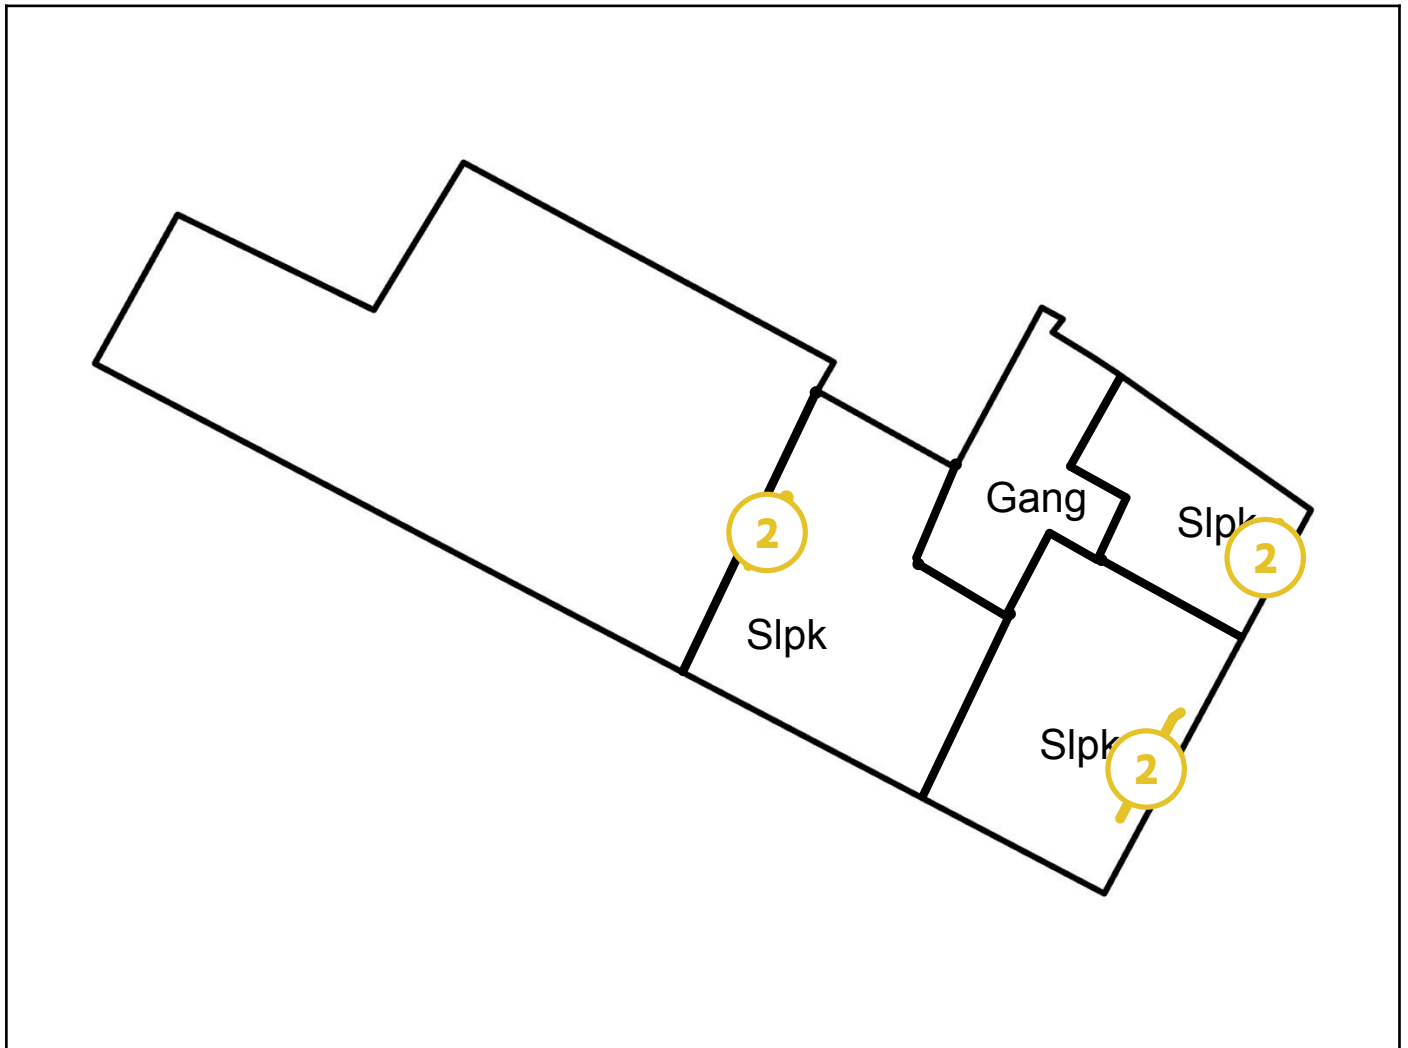
## Plan 1.5: Plan eerste verdieping

| Beschrijving | Type | Actie |
|---|---|---|
| 2. Vensterbank type massal | Asbestmateriaal | Zorgvuldig beheren |

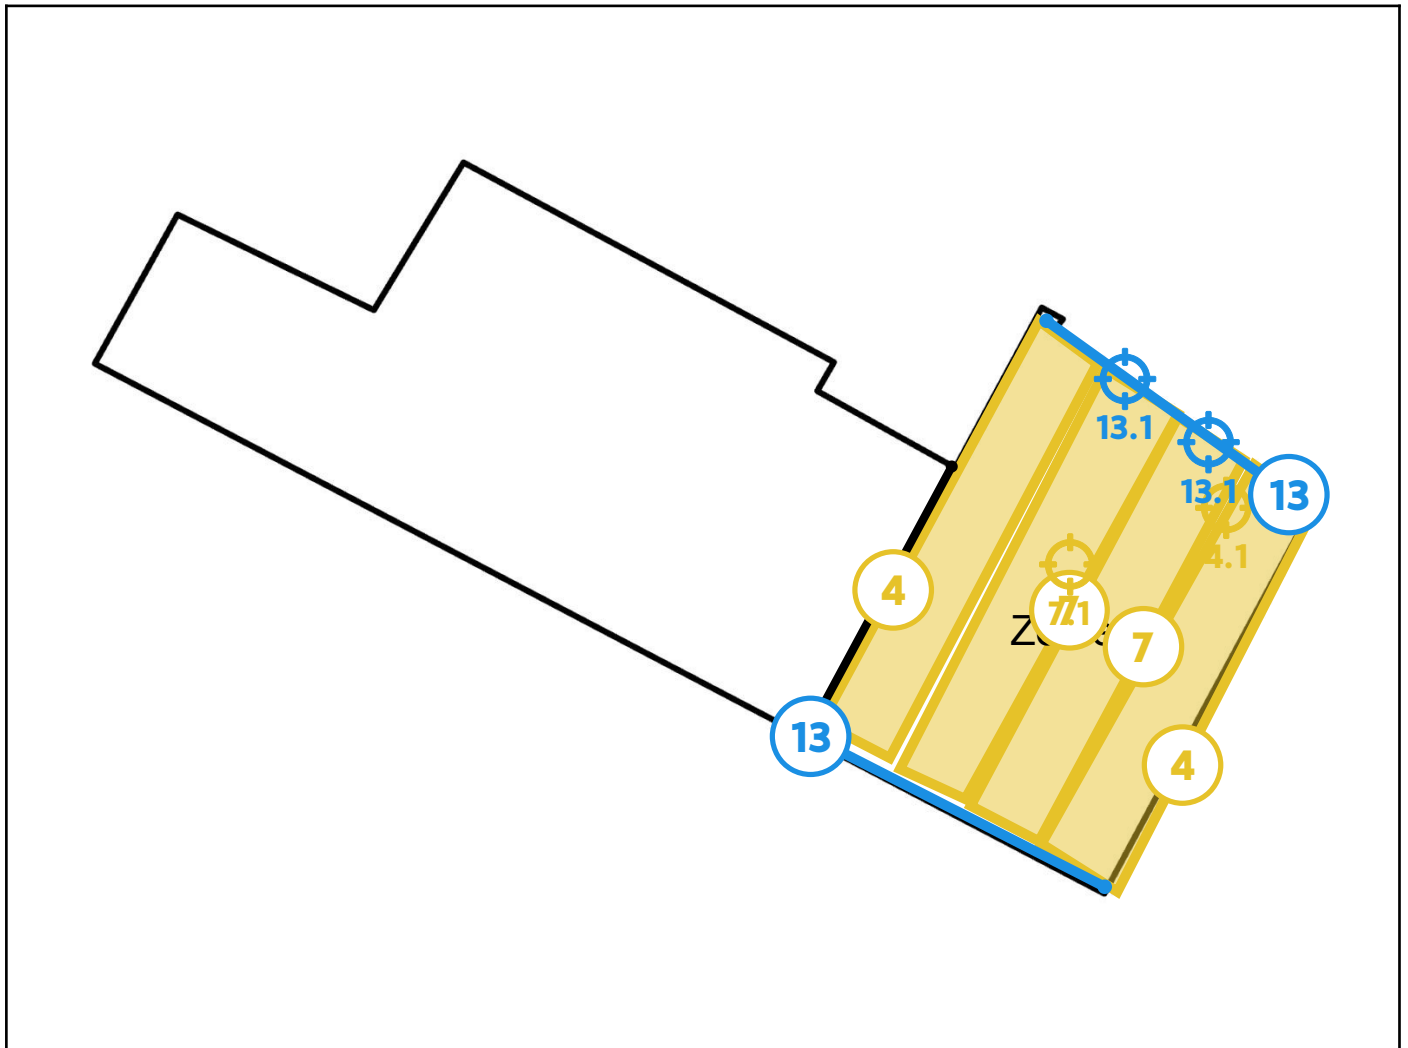
## Plan 1.7: Zolder verdieping

| Beschrijving | Type | Actie |
|---|---|---|
| 4. (wafelstructuur) Onderdak type Menuiserite | Asbestmateriaal | Zorgvuldig beheren |
| 7. Onderdak type Menuiserite | Asbestmateriaal | Zorgvuldig beheren |

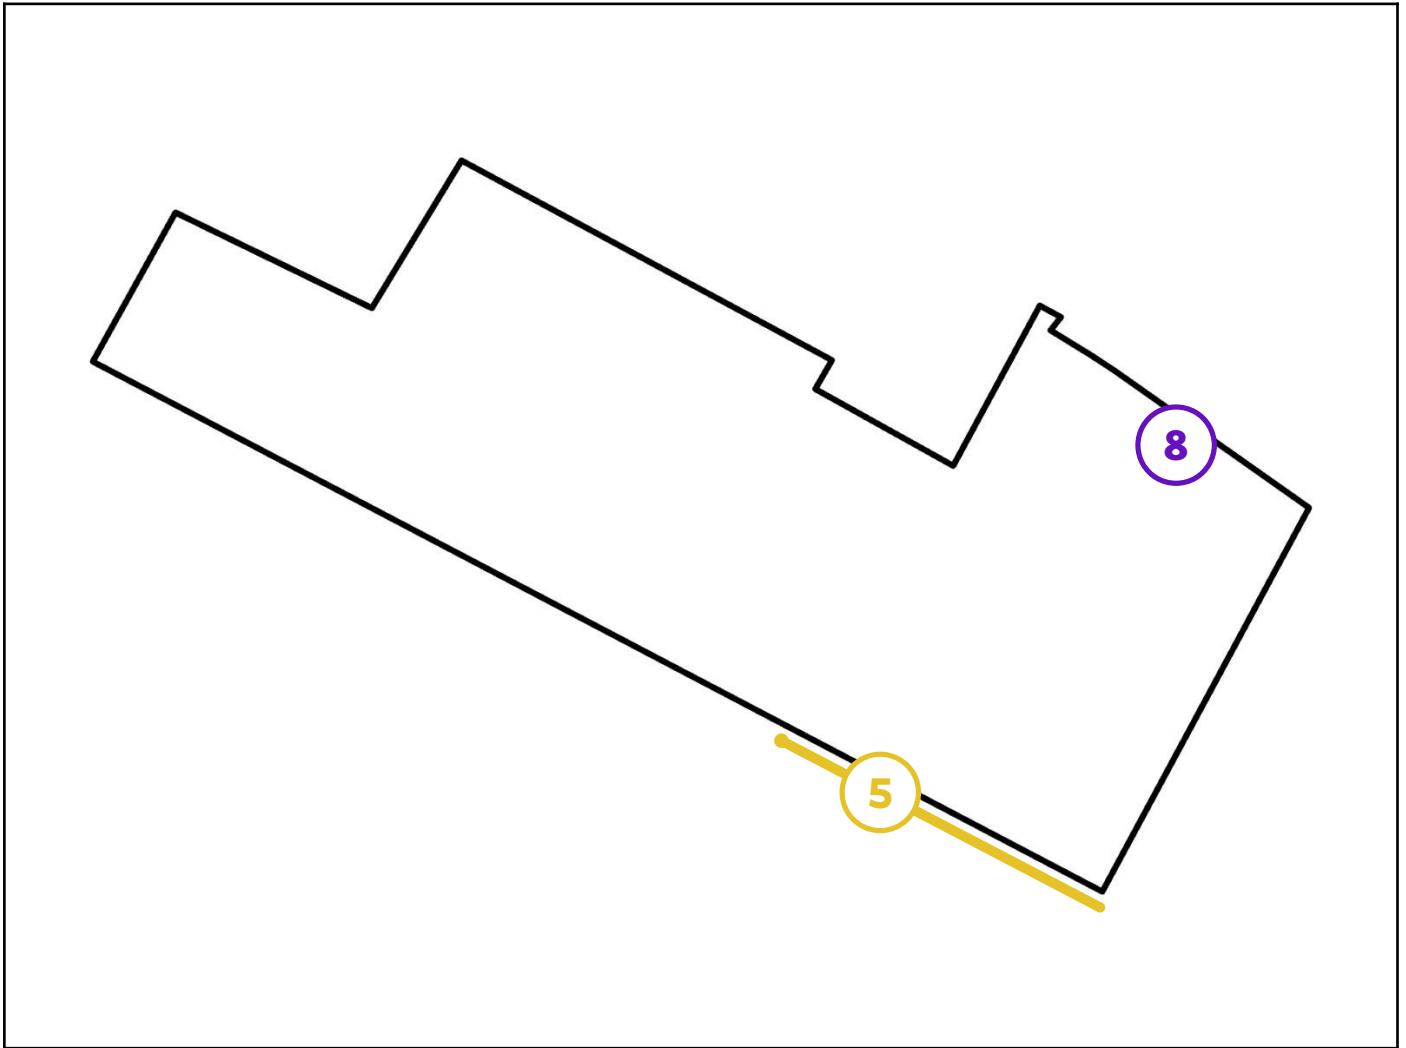
## Plan 1.8: Hoofdgebouw plan

| Beschrijving | Type | Actie |
|---|---|---|
| 5. Cementen smeerlaag buiten | Asbestmateriaal | Zorgvuldig beheren |
| 8. Schouw | Beperking | - |

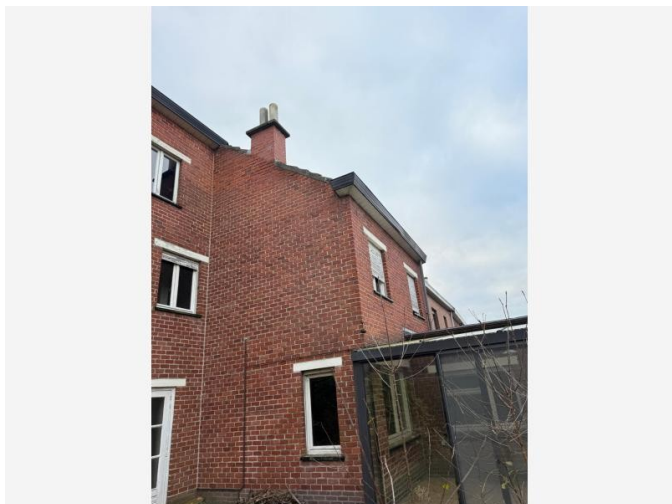
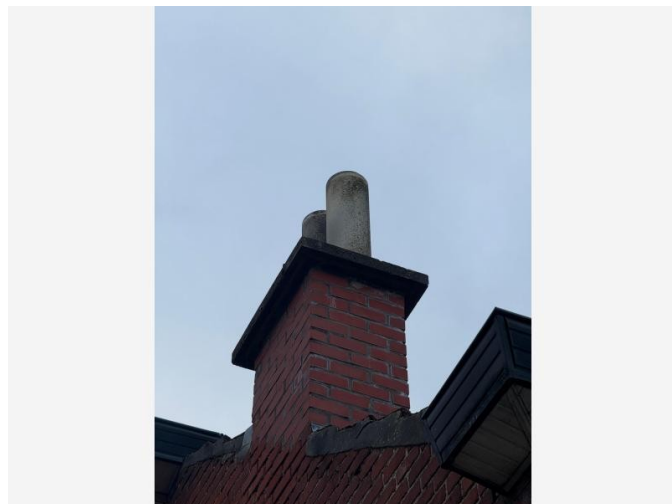
| Eindbeoordeling materiaalrisico | Verhoogd materiaalrisico en/of verhoogde kans op vezelvrijgave |

| Asbestsoort (vezeltype) | Crocidoliet aanwezig |
| Toestand van het materiaal | Matig beschadigd, matig verweerd |

| Beschrijving | Rookgaskanaal |

Het asbestmateriaal valt onder de mijlpaal van 2034.

Verwijderen

- Verwijder dit asbestmateriaal zo snel mogelijk. Volg de toestand goed op.
- Voer bijkomende staalname(s) uit.

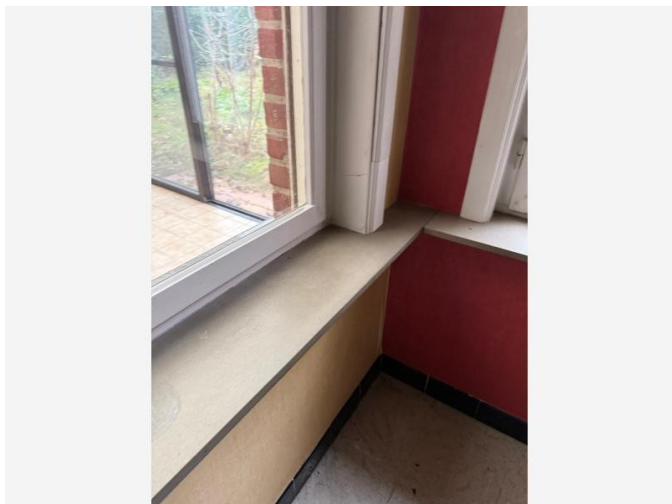
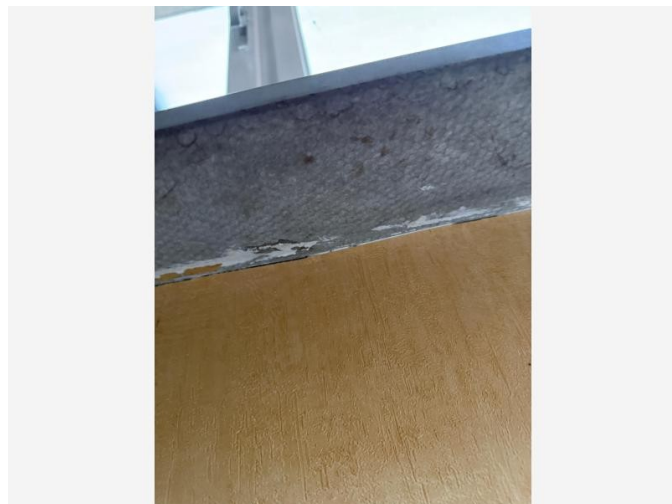
| Eindbeoordeling materiaalarisico | Laag materiaalarisico en/of verlaagde kans op vezelvrijgave |

| Asbestsoort (vezeltype) | Alleen chrysotiel |
| Toestand van het materiaal | Licht beschadigd, licht verweerd. Intact calciumsilicaatmateriaal of categorie III 'gebondenheid' |

| Beschrijving | Vensterbank type massal |

Het asbestmateriaal valt onder de mijlpaal van 2040.

Zorgvuldig beheren

- Zorg voor een veilig beheer. Vermijd het beschadigen van het asbestmateriaal. Controleer de toestand jaarlijks op wijzigingen.

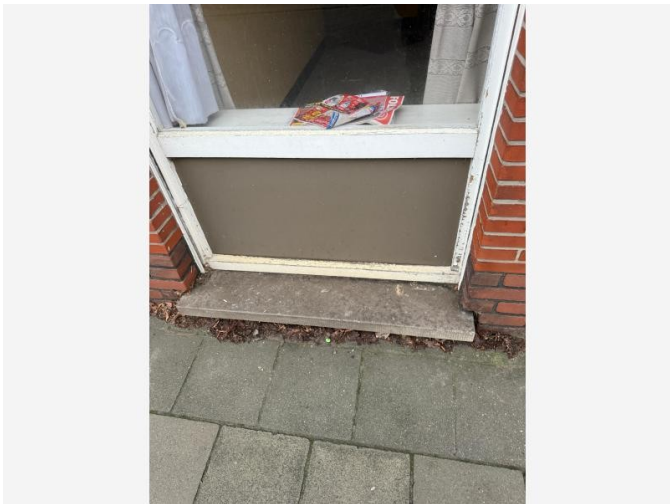
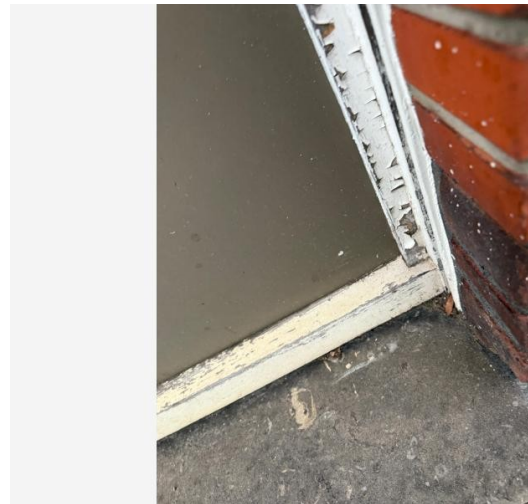
| Eindbeoordeling materiaalisico | Zeer laag materiaalisico en/of zeer lage kans op vezelvrijgave |

| Asbestsoort (vezeltype) | Alleen chrysotiel |

Het asbestmateriaal valt onder de mijlpaal van 2040.

Zorgvuldig beheren

- Zorg voor een veilig beheer. Vermijd het beschadigen van het asbestmateriaal. Controleer de toestand jaarlijks op wijzigingen.
- Voer bijkomende staalname(s) uit.
