# Asbestinventarisat attest

Mechelsesteenweg 36, 2830 Willebroek

Attestnummer : 20251123-000068.000

**Niet-asbestveilig**

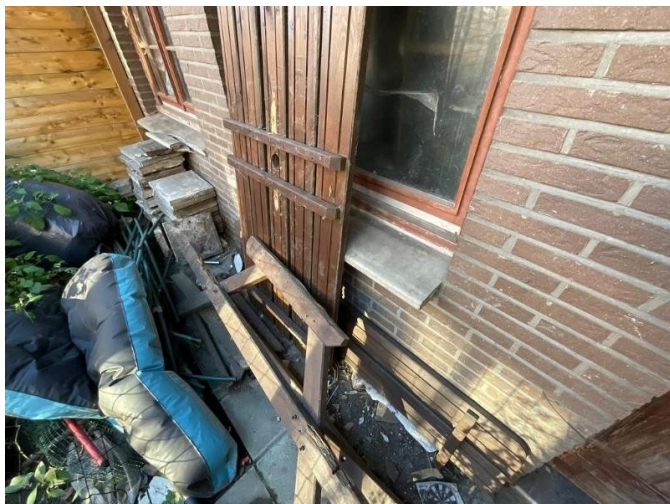
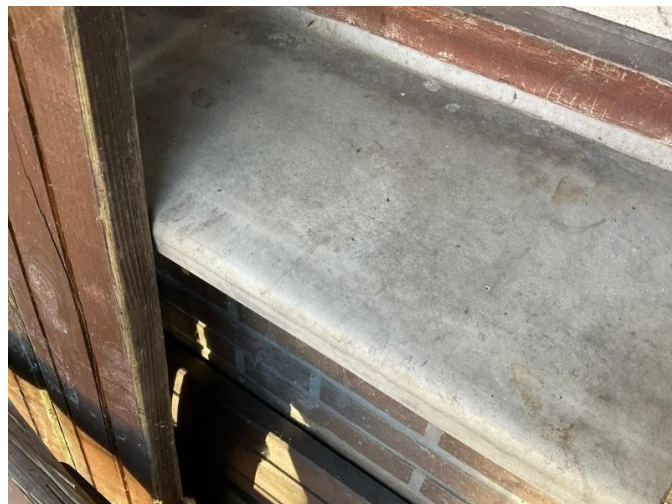
| Eindbeoordeling materiaalarisico | Hoog materiaalarisico en/of hoge kans op vezelvrijgave |

| Asbestsoort (vezeltype) | Crocidoliet aanwezig |
| Toestand van het materiaal | Zwaar beschadigd, zwaar verweerd |

| Beschrijving | Vensterbank type massal |

**Dringend verwijderen**

- Zorg voor een veilig beheer. Vermijd het beschadigen van het asbestmateriaal. Controleer de toestand jaarlijks op wijzigingen.

- Eenvoudige handelingen: enkel door erkend asbestverwijderaar  
Indien bovenstaande criteria worden overschreden:

Deze toepassing kan enkel door een erkende asbestverwijderaar verwijderd worden omdat er hier automatisch een verhoogd risico op vrijgave van asbestvezels (max. concentratie 0,01 vezels/cm<sup>3</sup> - CODEX - Art. VI.3-54) ontstaat. (Bron: VLAREM II: 6.4.0.1 par1, par2 en par3). Een erkend asbestverwijderaar moet ingeschakeld worden voor deze toepassingen die niet (kunnen) worden verwijderd door de couveuzezakmethode, door hermetische zone of door de materialen beschreven in VlareM II, art. 6.4.0.1 par2. (Bron: Leidraad bij het Inspectieprotocol)

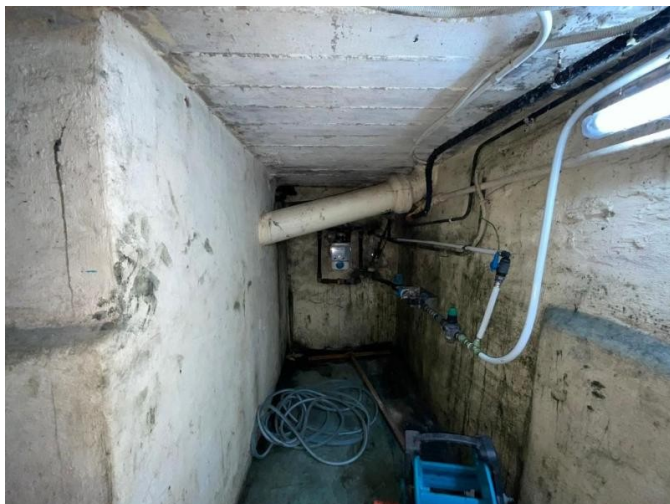
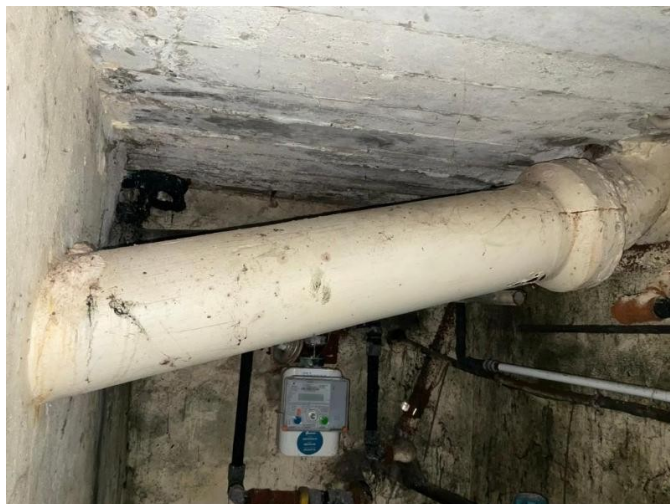
| Eindbeoordeling materiaalrisico | Verhoogd materiaalrisico en/of verhoogde kans op vezelvrijgave |

Verwijderen

- Zorg voor een veilig beheer. Vermijd het beschadigen van het asbestmateriaal. Controleer de toestand jaarlijks op wijzigingen.

- Eenvoudige handelingen: mag via doe-het-zelf of door werknemer(s) met opleidingsattest eenvoudige handelingen  
Deze toepassing kan door een aannemer die over een opleidingsattest eenvoudige handelingen beschikt of door een particulier (doe-het-zelf), verwijderd worden indien er geen verhoogd risico op vrijgave van asbestvezels (max. concentratie 0,01 vezels/cm<sup>3</sup> - CODEX Art. VI.3-54) ontstaat en de toepassing voorafgaand wordt gefixeerd/bevochtigd; de individuele elementen zonder machinale werktuigen (boormachine, slijpschijf, hogedrukreiniger,...) en zonder breken of gooien een voor een losgemaakt worden; en ten slotte dubbel en luchtdicht verpakt weggevoerd worden naar een erkend afvalpunt (recyclagepark).

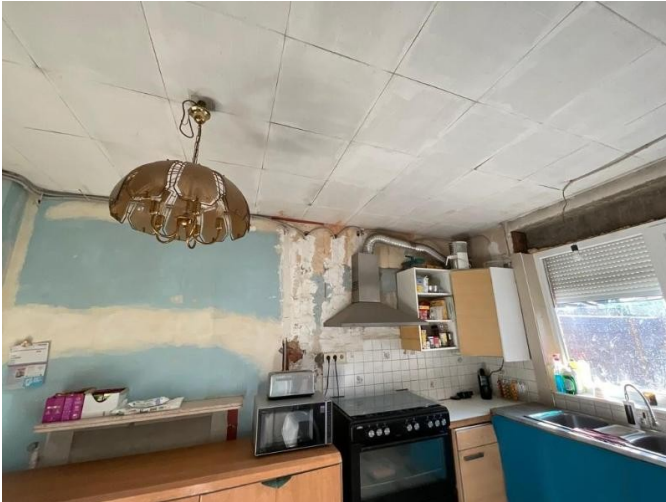
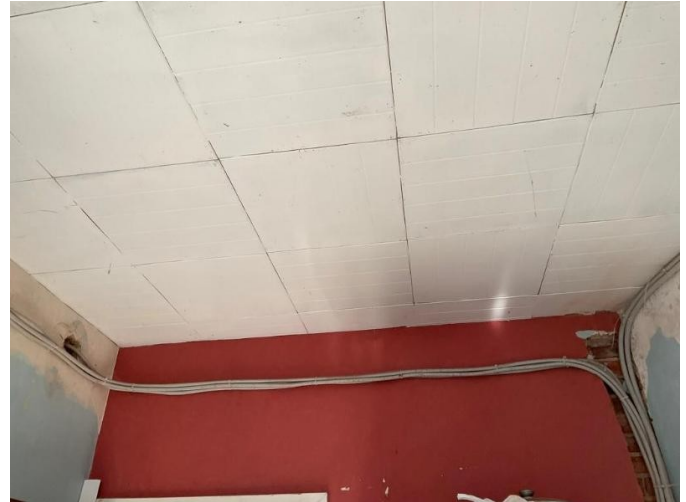
## Fiche 12: Plafonds en muren bestaande uit voorzetpanelen

| Basis voor advies | De asbestdeskundige beoordeelt het materiaal als niet-asbestverdacht. |
| Primaire drager | Wanden en plafonds |

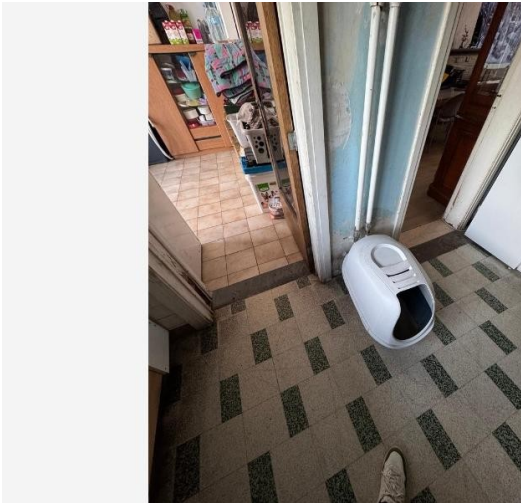
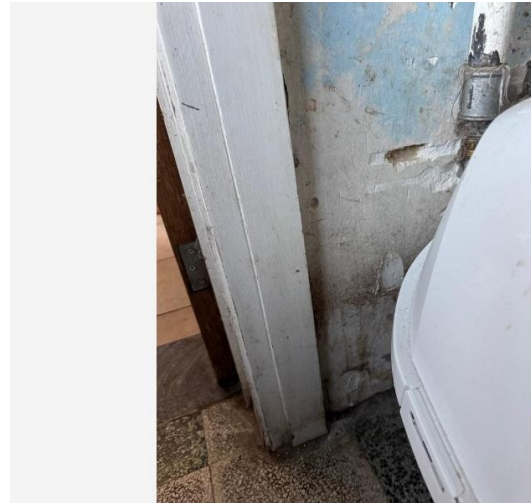
## Fiche 15: Pleisterwerk wanden

Geen asbest

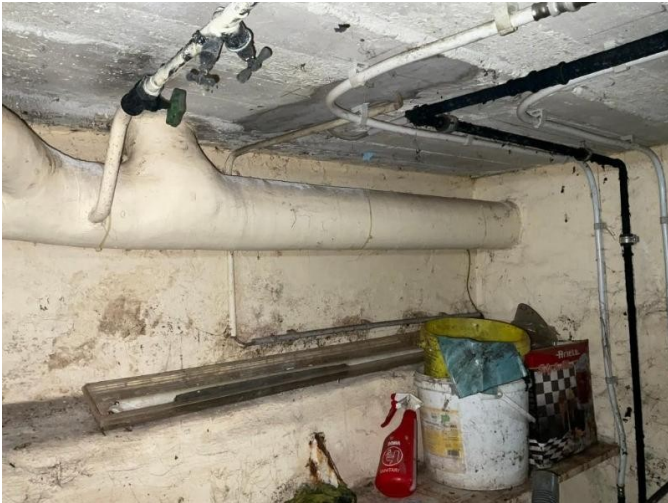
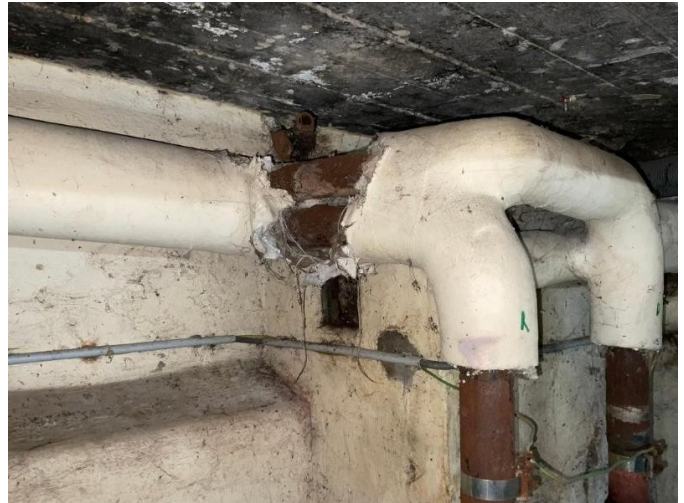
## Fiche 16: Leidingisolatie (gips)

Geen asbest

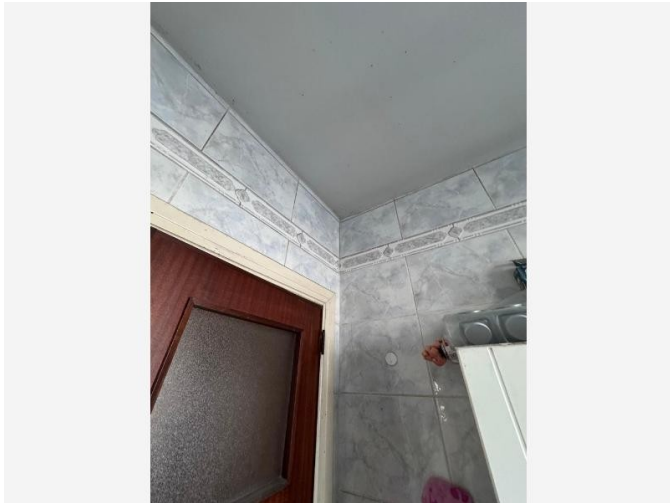
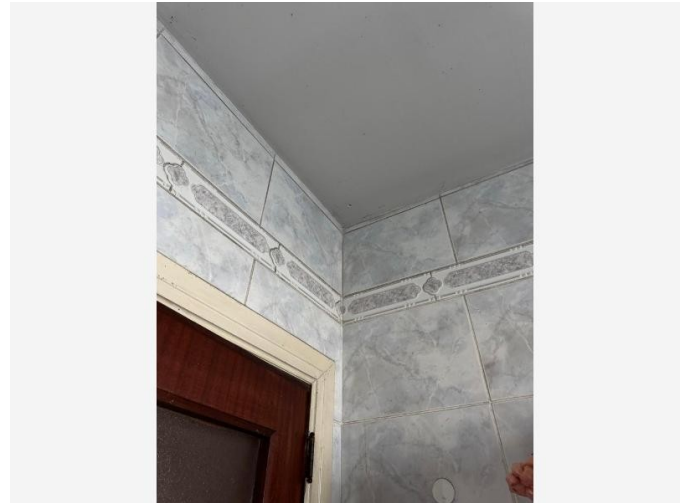
## Fiche 17: Pleisterwerk plafonds

Geen asbest

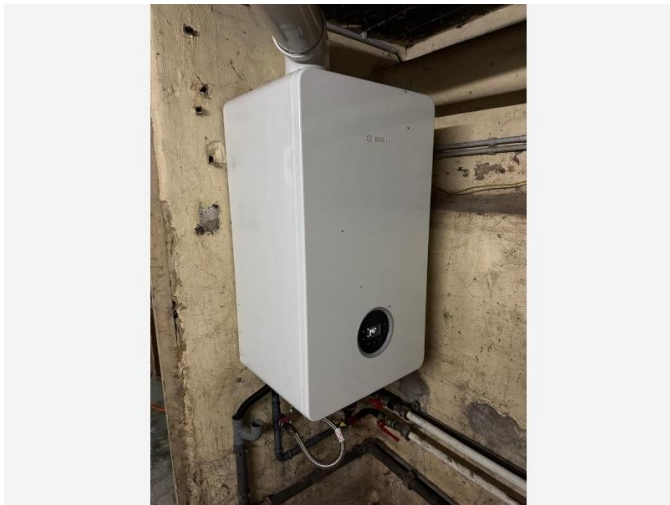
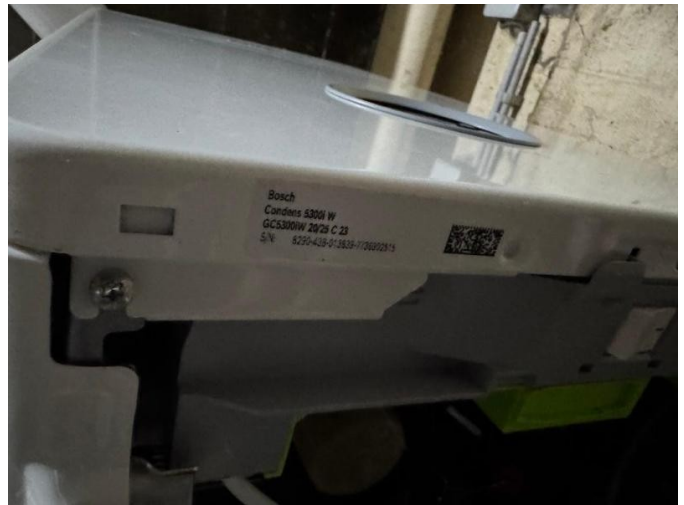
### Fiche 18: CV-ketel (niet verdacht)

| Beschrijving | Notitie | Terug te vinden op plannen |
|---|---|---|
| Fiche 18: CV-ketel (niet verdacht) | De CV-ketel (dichtingen, isolerend materiaal) is niet asbestverdacht. | - |
