# Asbestinventarisatattest

Jan Blockxlaan 54, 2630 Aartselaar

Attestnummer : 20251229-000049.000

**Asbestveilig** (maar niet asbestvrij)

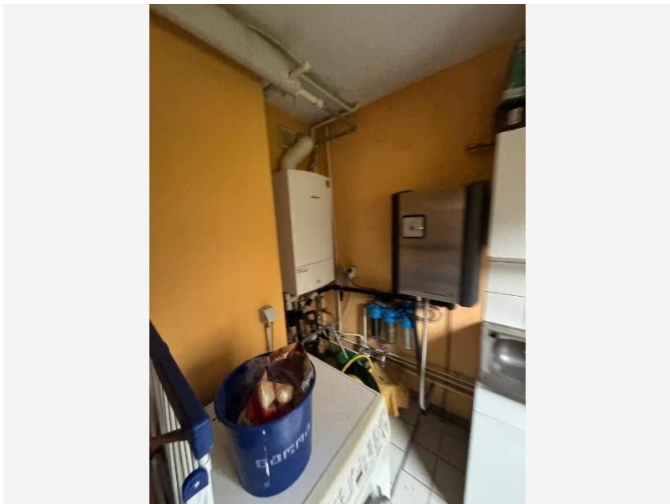
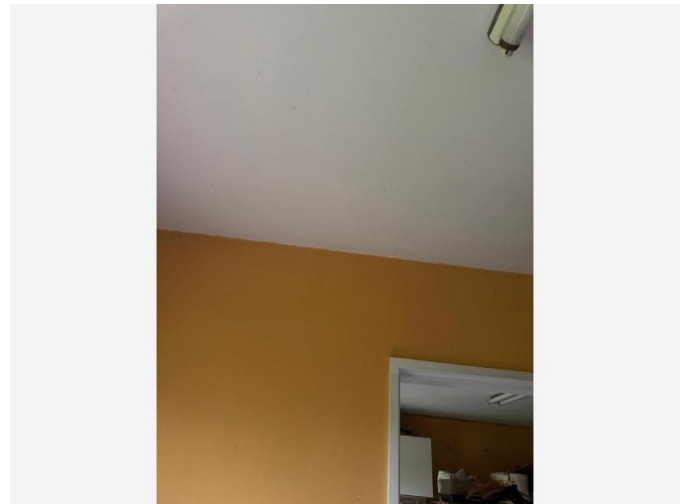
Het asbestmateriaal valt onder de mijlpaal van 2040.

| Eindbeoordeling materiaalarisico | Zeer laag materiaalarisico en/of zeer lage kans op vezelvrijgave |

| Gebondenheid | Categorie 2: niet-hechtgebonden met matrix |
| Asbestsoort (vezeltype) | Alleen chrysotiel |
| Asbestconcentratie | Laag (< 50%) |
| Afschermingsgraad van het gehele materiaal | Niet stootvaste afscherming |
| Toestand van het materiaal | Onbeschadigd, niet verweerd |

| # | Type | Referentie | Resultaat |
|---|---|---|---|
| 1.1 | Mengmonster | 0.02 | Chrysotiel |

| Beschrijving | Pleisterwerk plafonds |

- Zorg voor een veilig beheer. Vermijd het beschadigen van het asbestmateriaal. Controleer de toestand jaarlijks op wijzigingen.

- Hermetische zone (erkend asbestverwijderaar)  
Deze toepassing kan enkel door een erkende asbestverwijderaar via de methodiek van hermetische zone verwijderd worden omdat verwijdering via de methodiek van eenvoudige handelingen en/of couveusezakmethode niet mogelijk is; en er automatisch een verhoogd risico op vrijgave van asbestvezels (max. concentratie 0,01 vezels/cm - CODEX Art. VI.3-54) ontstaat. (Bron: CODEX - Art. VI.3-61.- par 1.)

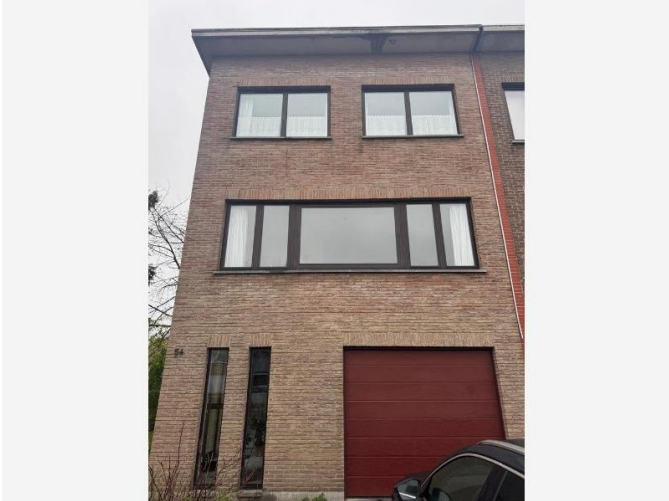
**Reden:** Het te onderzoeken materiaal situeert zich hoger dan 3,50 m te rekenen vanaf een veilige ondergrond

**Uitleg van de asbestdeskundige:** In het kader van een asbestattest voor overdracht (verkoop, schenking), hoeven toepassingen die zich hoger dan 3,5m vanaf een veilige ondergrond situeren, niet onderzocht te worden.

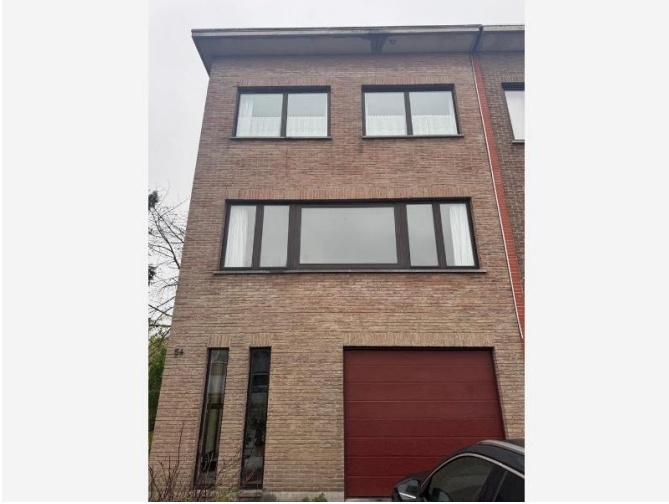
**Reden:** Het te onderzoeken materiaal situeert zich hoger dan 3,50 m te rekenen vanaf een veilige ondergrond

**Uitleg van de asbestdeskundige:** In het kader van een asbestattest voor overdracht (verkoop, schenking), hoeven toepassingen die zich hoger dan 3,5m vanaf een veilige ondergrond situeren, niet onderzocht te worden.

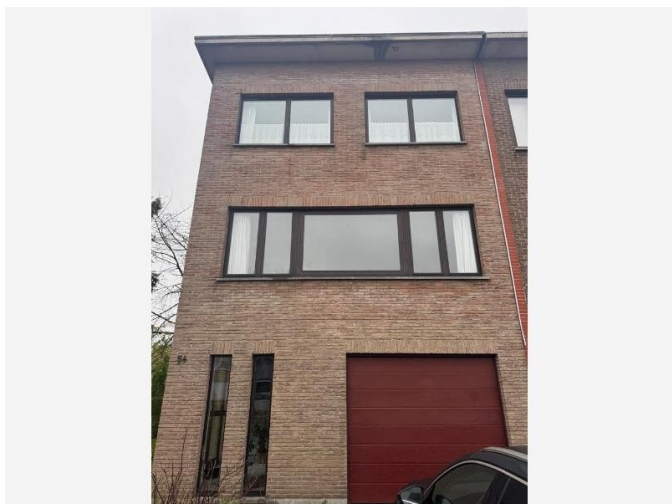
**Reden:** Het te onderzoeken materiaal situeert zich hoger dan 3,50 m te rekenen vanaf een veilige ondergrond

**Uitleg van de asbestdeskundige:** De schouw bevat binnenin mogelijk een asbestcement rookgaskanaal. Laat dit onderzoeken bij eventuele werken.

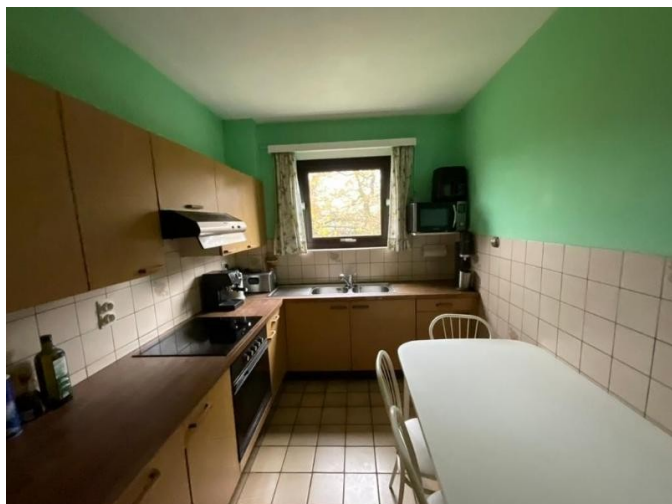
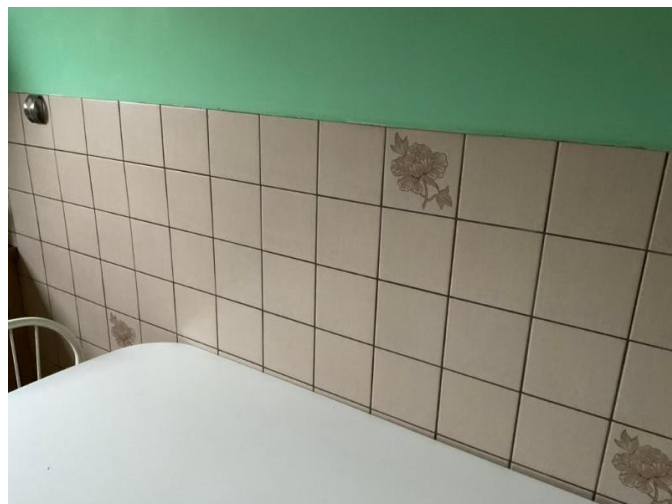
Binnenwanden en/of plafonds afgewerkt met een intacte laag faiencetegels zonder zichtbare beschadigingen. Inspectie van de onderliggende lijmlaag of tegels zelf is niet mogelijk zonder uitbreiding naar een destructief onderzoek.

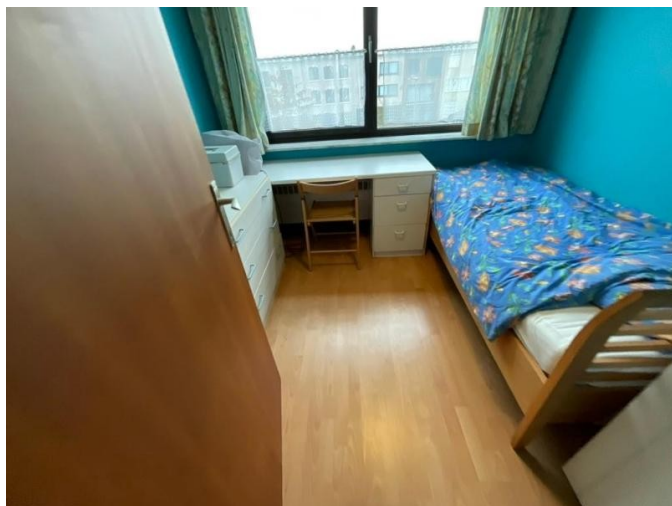
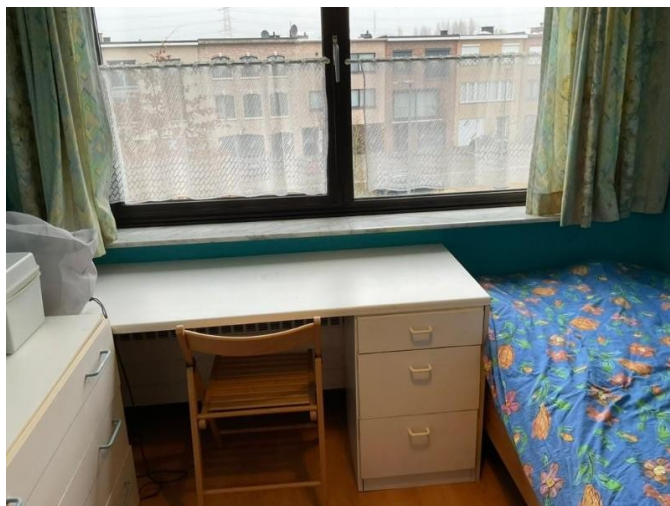
De vensterbanken zijn van natuursteen.

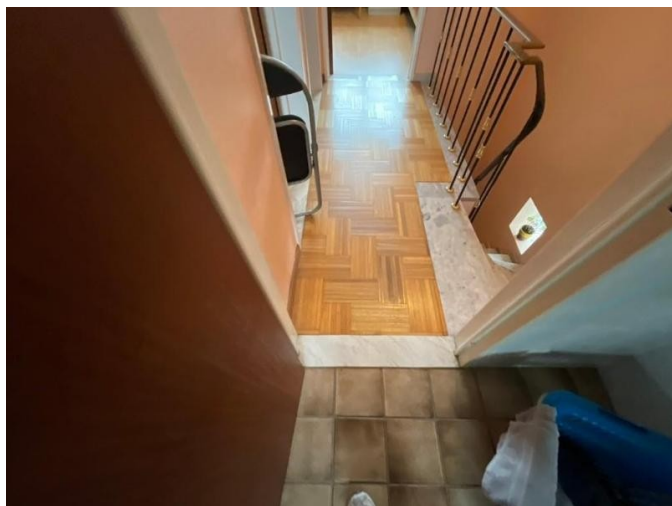
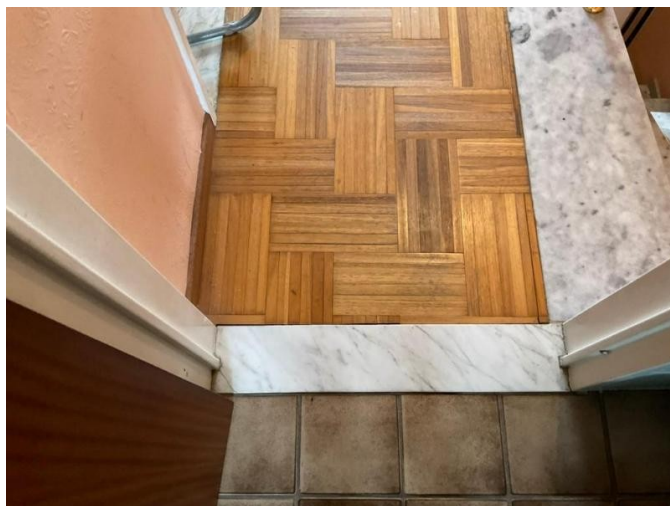
De dorpels zijn van natuursteen.

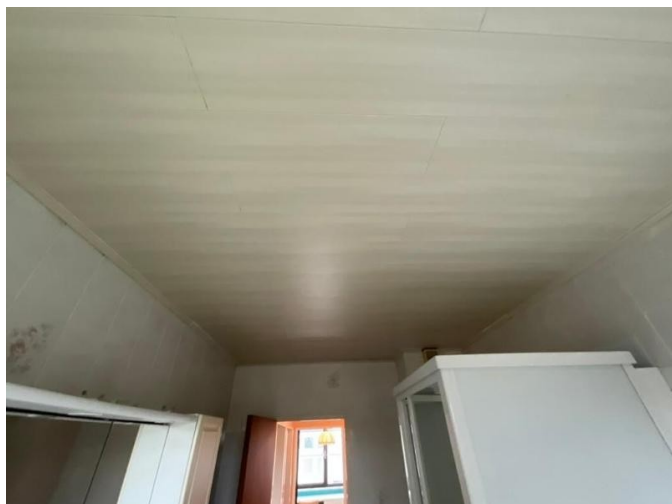
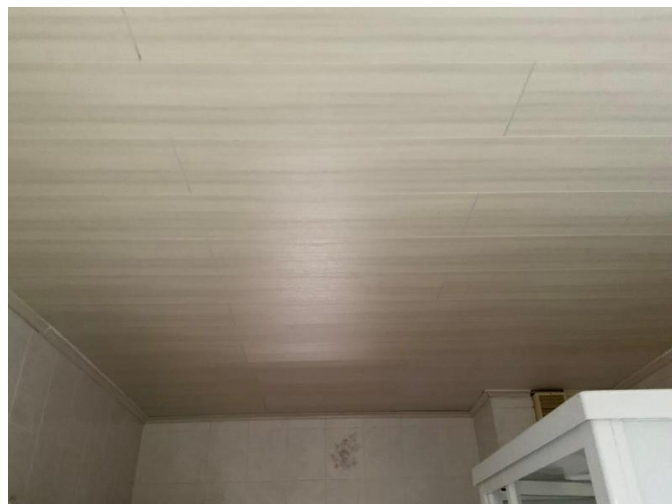
De plafonds werden afgewerkt met niet-asbestverdachte voorzetpanelen die inspectie van de bedekte structuur (opbouw, pleisterwerk) verhinderen.

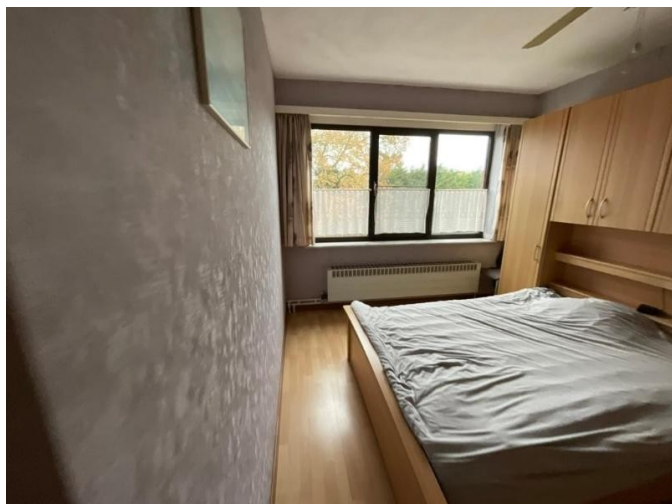
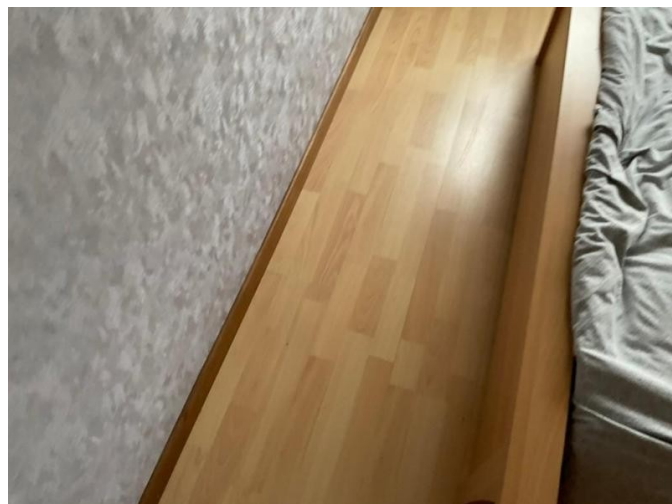
Niet-asbestverdachte vloerbedekking.

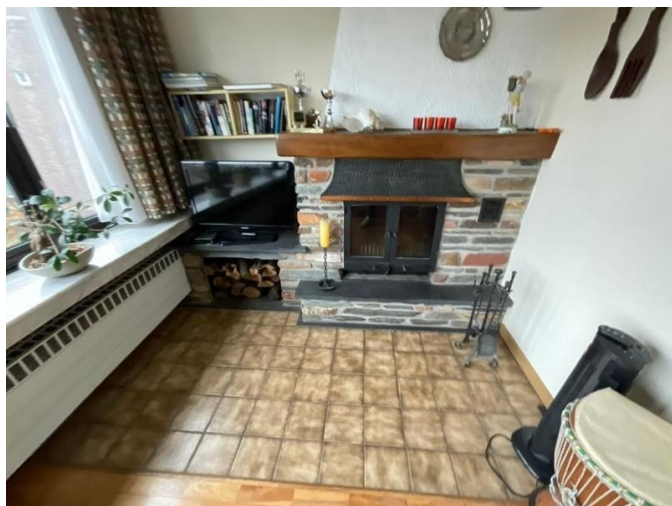
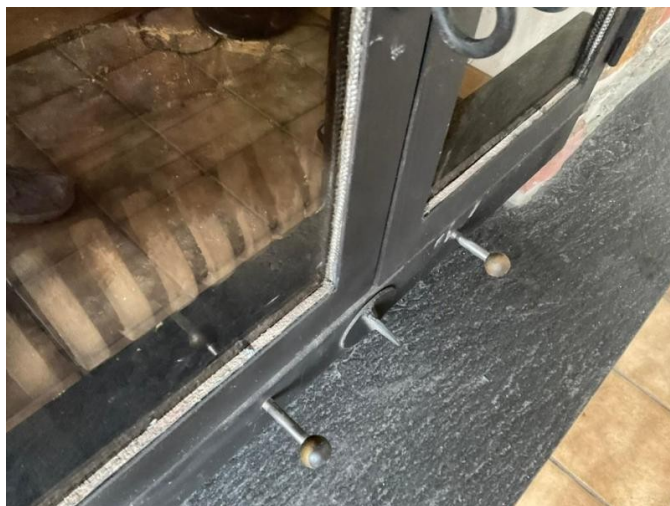
Niet-asbestverdachte koord in de kachel.

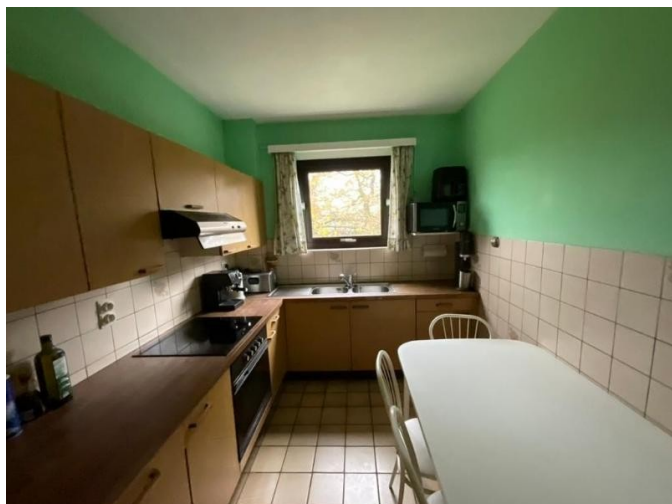
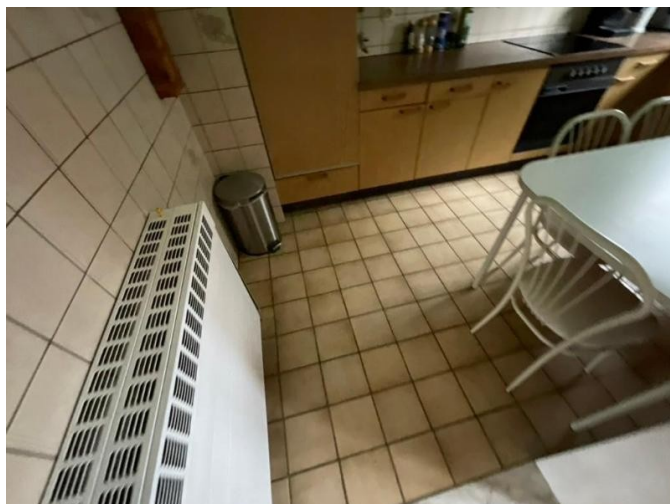
Staalname zonder uitbreiding naar een destructief onderzoek is niet mogelijk. Laat de tegels onderzoeken bij werken.

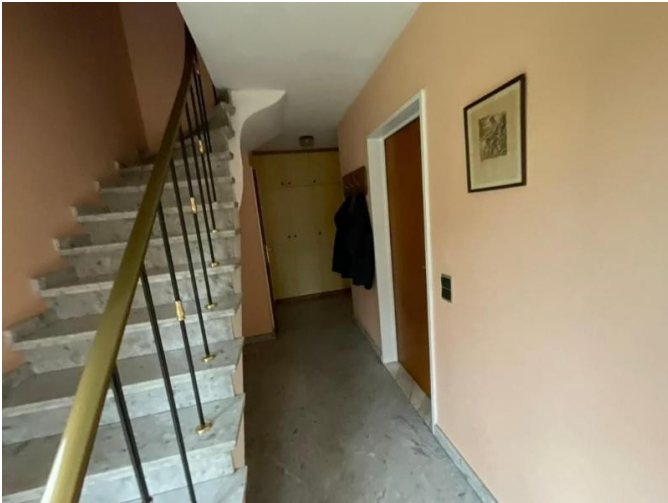
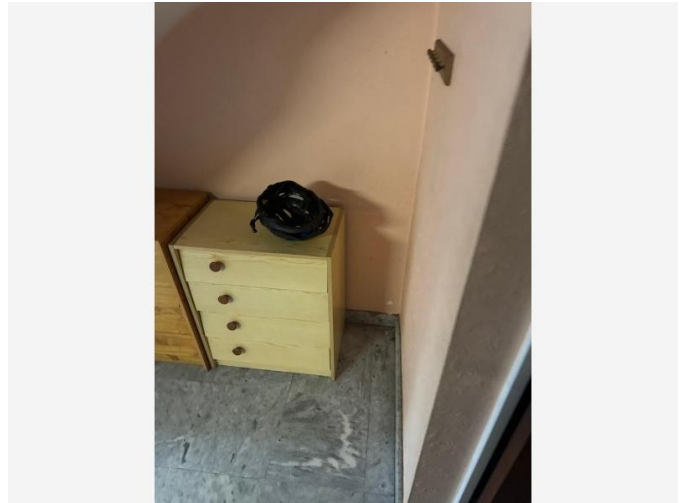
## Fiche 12: Pleisterwerk wanden

Geen asbest

| # | Type | Referentie | Resultaat |
|---|---|---|---|
| 12.1 | Mengmonster | 0.01 | Geen asbest |

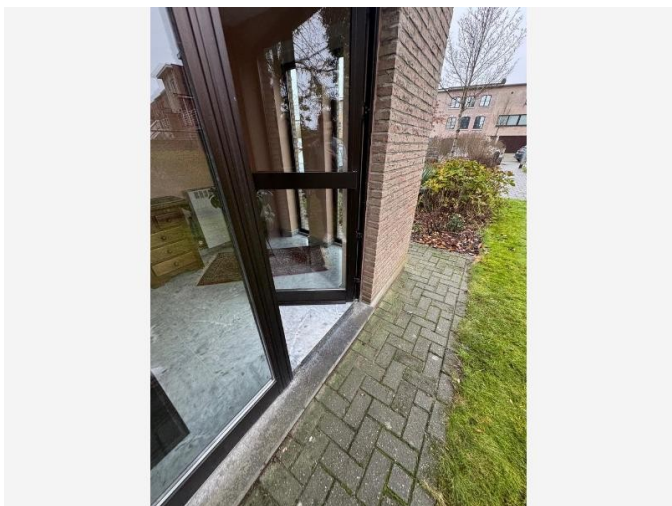
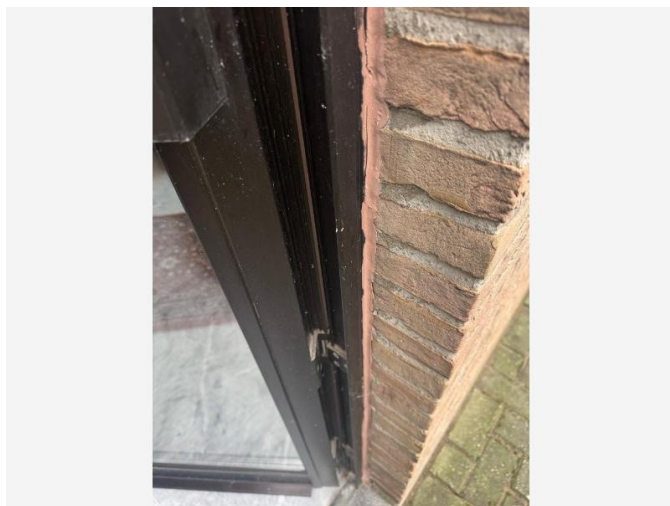
## Fiche 13: Mastiek

Geen asbest

| # | Type | Referentie | Resultaat |
|---|---|---|---|
| 13.1 | Puntmonster | 1.00 | Geen asbest |

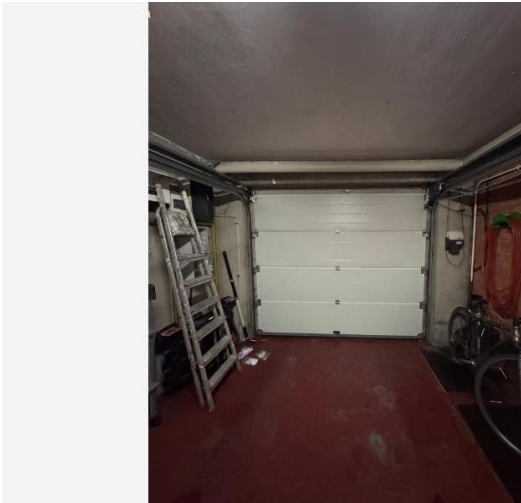
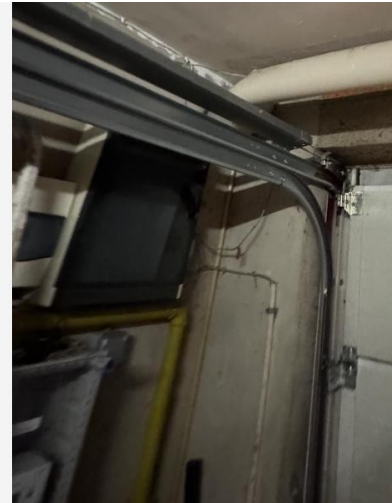
## Fiche 14: Cementen smeerlaag binnen

Geen asbest

| # | Type | Referentie | Resultaat |
|---|---|---|---|
| 14.1 | Mengmonster | 2.00 | Geen asbest |

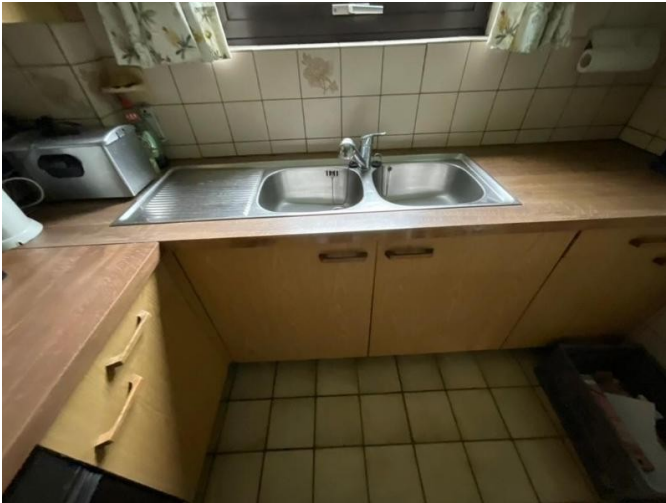
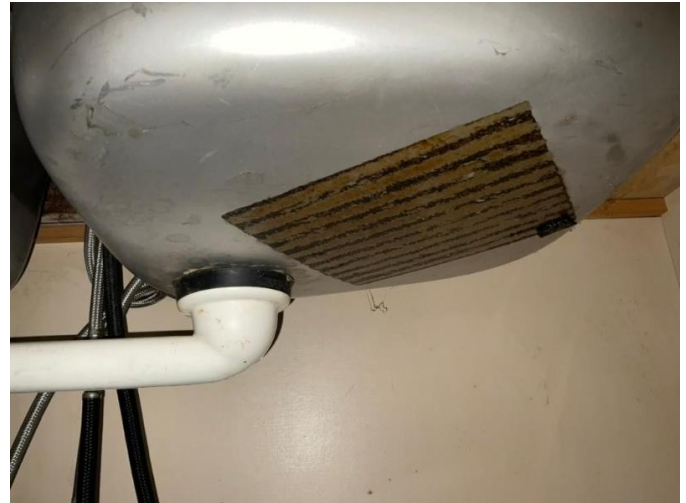
## Fiche 15: Anti-dreun

Geen asbest
