# Asbestinventarisatetest

Rechtestraat 26, 2500 Lier

Attestnummer : 20240527-000560.000

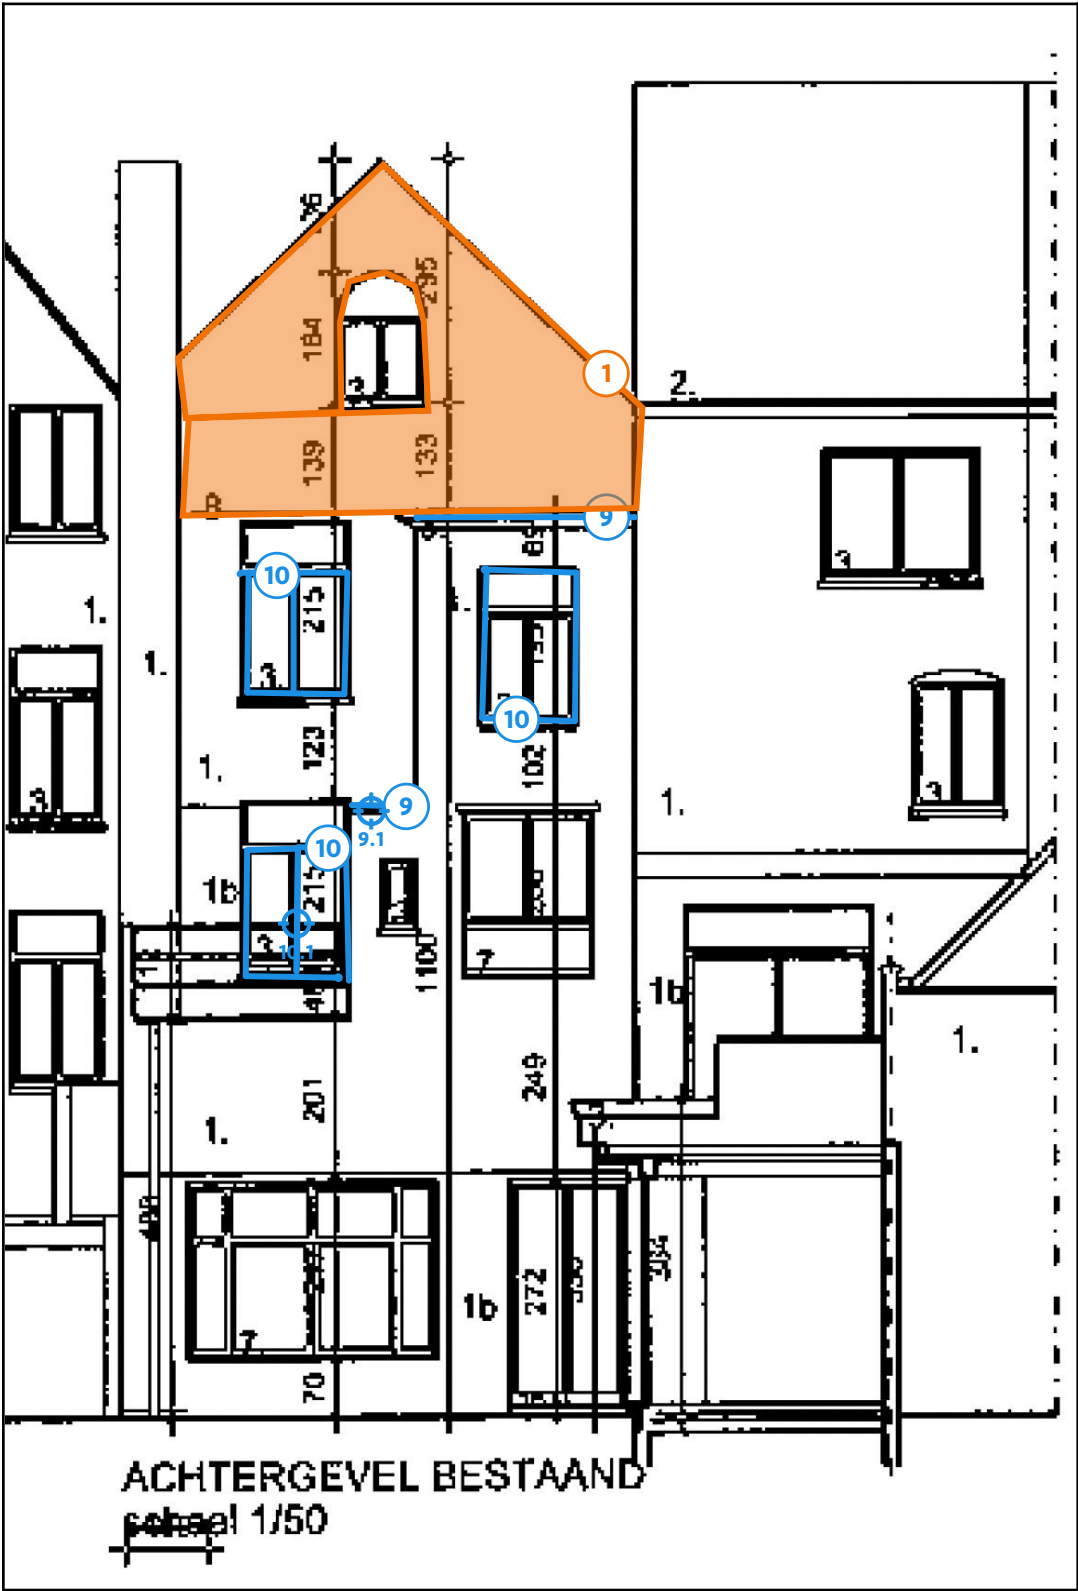
# Plan 1.2: Achtergevel

| 1. Leien achtergevel | Asbestmateriaal | <a href="#">Verwijderen</a> |

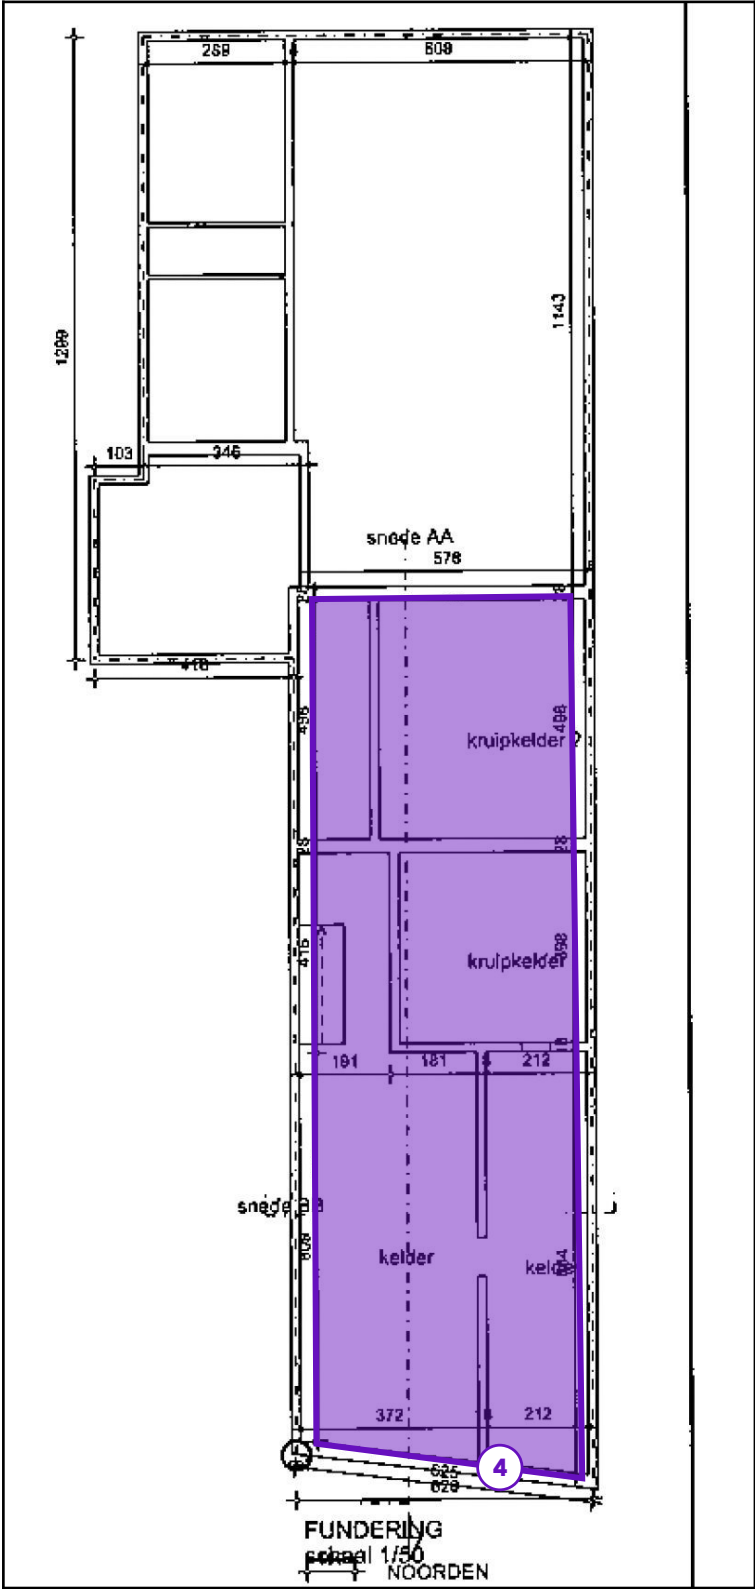
# Plan 1.4: Kelder/fundering

| 4. Kelder onder water | Beperking | - |

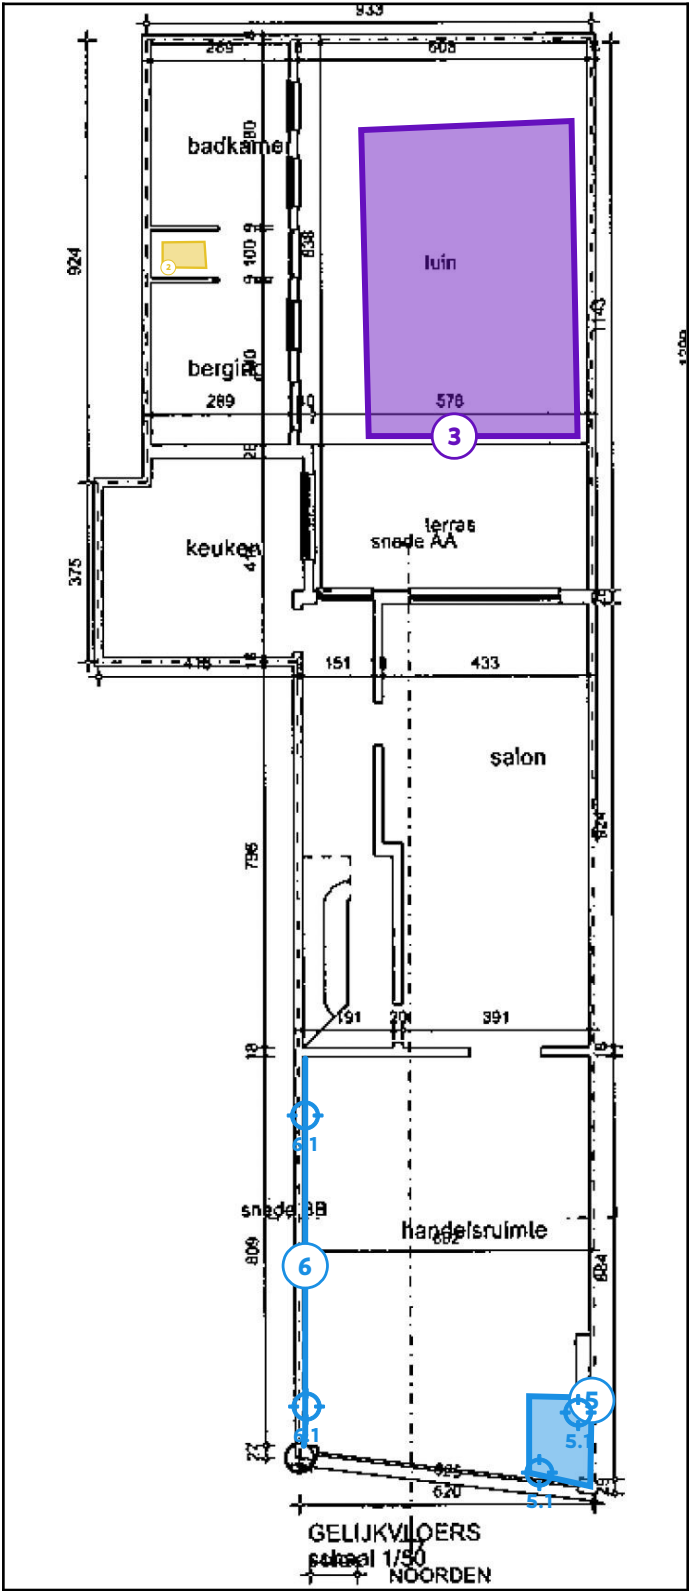
# Plan 1.5: Gelijkvloers

| 2. Bakeliet WC bril | Asbestmateriaal | Zorgvuldig beheren |
| 3. Overwoekerende vegetatie tuin | Beperking | - |

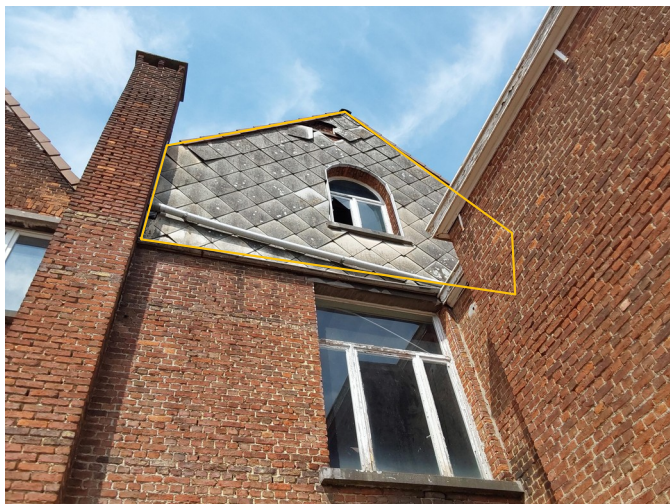
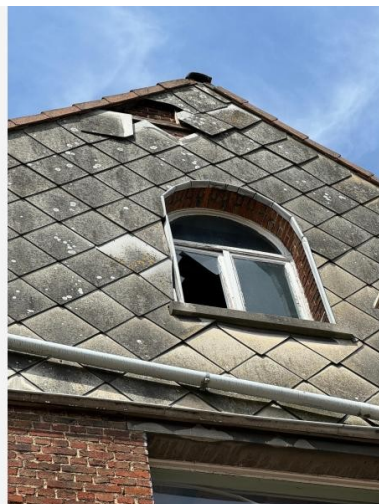
Het asbestmateriaal valt onder de mijlpaal van 2034.

Verwijderen

| Eindbeoordeling materiaalisico | Laag materiaalisico en/of verlaagde kans op vezelvrijgave |

| Asbestsoort (vezeltype) | Crocidoliet aanwezig |
| Toestand van het materiaal | Licht beschadigd, licht verweerd. Intact materiaal type Pical – asbestboard of categorie III 'gebondenheid' |

| Beschrijving | Leien achtergevel |

- Zorg voor een veilig beheer. Vermijd het beschadigen van het asbestmateriaal. Controleer de toestand jaarlijks op wijzigingen.
- Hemelwater dat afspoelt van asbestcement daken of gevels kan asbestdeeltjes bevatten. Gebruik het enkel voor gesloten circuits (bv. spoelen toiletten). Reinig na het vervangen van het dak of de gevel de dakgoten en regenwaterput of -ton om asbesthoudend sediment of slib te verwijderen
- Voer bijkomende staalname(s) uit.

- Eenvoudige handelingen: mag via doe-het-zelf of door werknemer(s) met opleidingsattest eenvoudige handelingen  
Hechtgebonden buitentoepassing mag je zelf verwijderen of via aannemer met EH opleiding, leien dienen in 1 geheel verwijderd te worden zonder breken. Draag hierbij de nodige beschermingsmiddelen (FFP3, tyvek en handschoenen.)

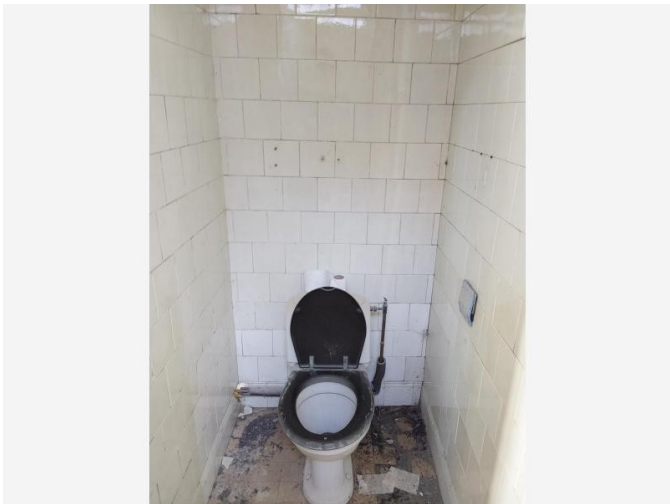
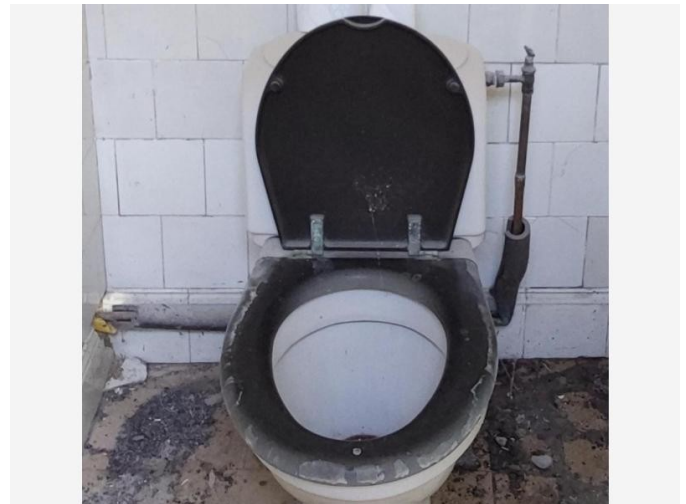
Het asbestmateriaal valt onder de mijlpaal van 2040.

Zorgvuldig beheren

| Eindbeoordeling materiaalrisico | Laag materiaalrisico en/of verlaagde kans op vezelvrijgave |

| Asbestsoort (vezeltype) | Crocidoliet aanwezig |
| Toestand van het materiaal | Onbeschadigd, niet verweerd |

| Beschrijving | Bakeliet WC bril |

- Zorg voor een veilig beheer. Vermijd het beschadigen van het asbestmateriaal. Controleer de toestand jaarlijks op wijzigingen.

- Eenvoudige handelingen: mag via doe-het-zelf of door werknemer(s) met opleidingsattest eenvoudige handelingen  
Hechtgebonden toepassing die kan worden losgeschroefd en in 1 geheel kan worden verwijderd.

Bakeliet is asbestverdacht en kan dus best als dusdanig behandeld worden. De WC bril kan door een particulier of aannemer zelf verwijderd worden mits het nemen van de nodige voorzorgsmaatregelen. (FFP3, handschoenen, tyvek).

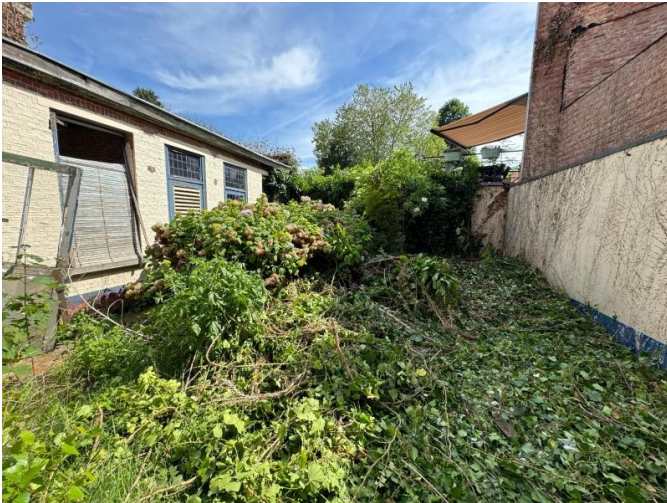
**Reden:** Overwoekerende vegetatie

**Uitleg van de asbestdeskundige:** In de tuin is overwoekering aanwezig, wat niet op korte termijn in orde gebracht kan worden. Op het eerste zicht geen asbestverdachte materialen aanwezig, maar een volledige risicobeoordeling was niet mogelijk.

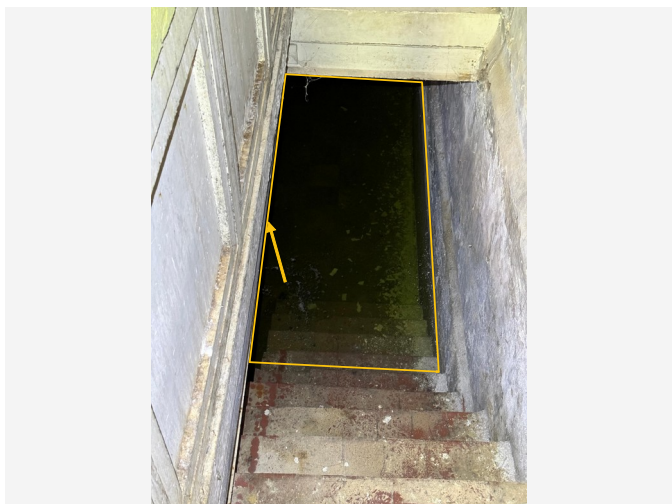
**Reden:** Het onderzoek kan niet uitgevoerd worden binnen de bepalingen van de Welzijnswet

**Uitleg van de asbestdeskundige:** Kelder stond bijna tot plafond onder water, waardoor deze niet kon worden geïnspecteerd. Opdrachtgever is niet in de mogelijkheid om deze op korte termijn leeg te pompen.

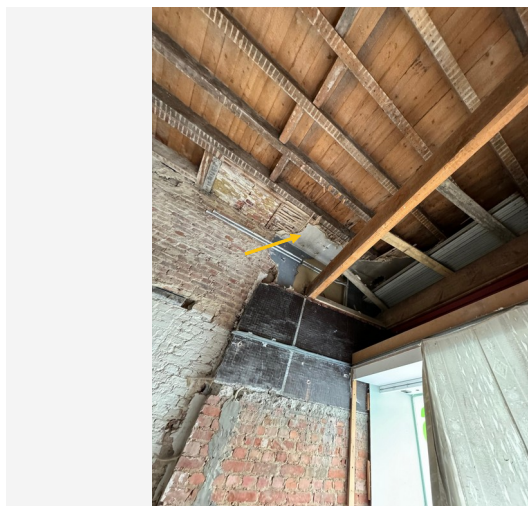
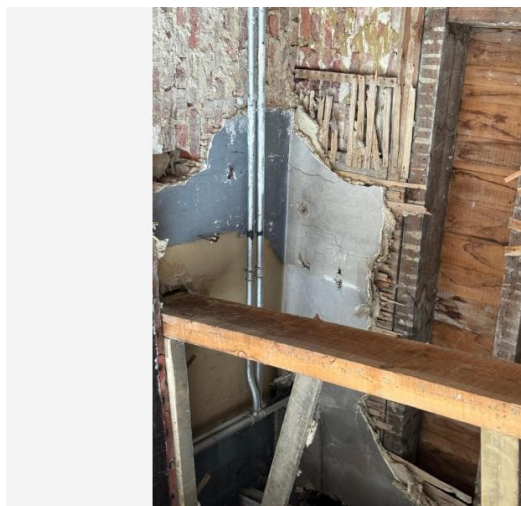
## Fiche 5: Pleisterwerk plafond

Geen asbest

| # | Type | Referentie | Resultaat |
|---|---|---|---|
| 5.1 | Mengmonster | REC5 | Geen asbest |

| Opmerking | Woning is grotendeels reeds gestript. Plaatsen waar pleisterwerk nog aanwezig was, is getest geweest. |

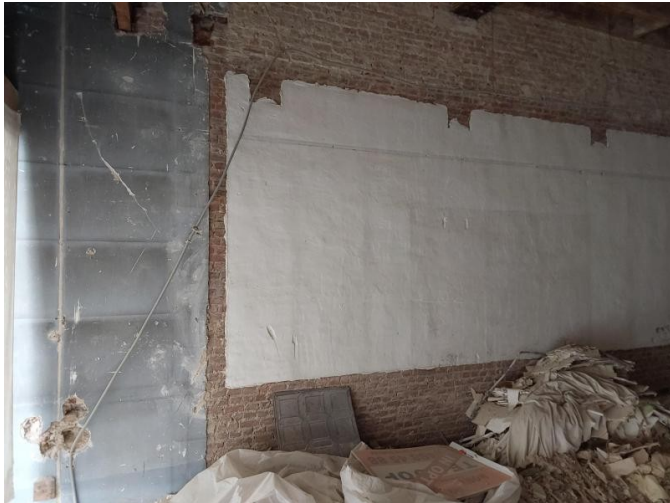
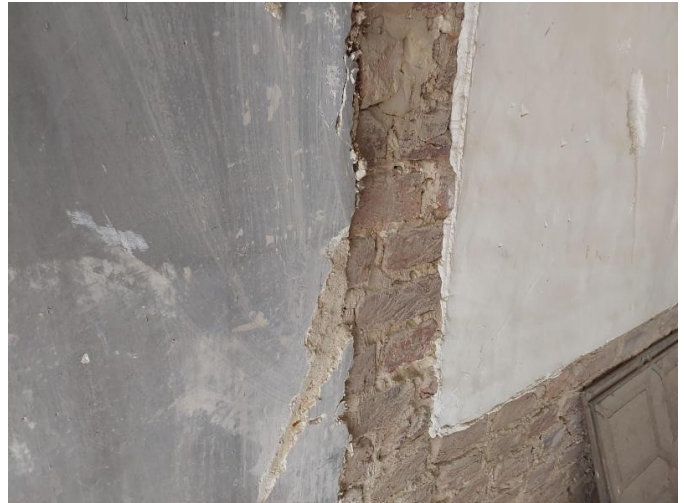
## Fiche 6: Pleisterwerk muren

Geen asbest

| # | Type | Referentie | Resultaat |
|---|---|---|---|
| 6.1 | Mengmonster | REC1 | Geen asbest |

| Opmerking | Woning is grotendeels reeds gestript. Plaatsen waar pleisterwerk nog aanwezig was, is getest geweest. |

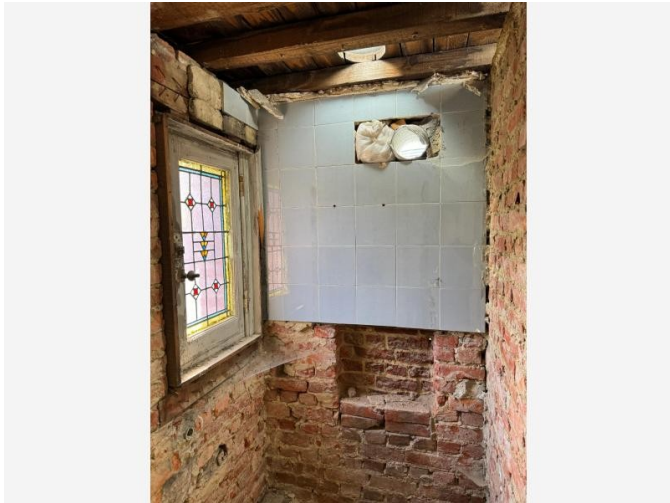
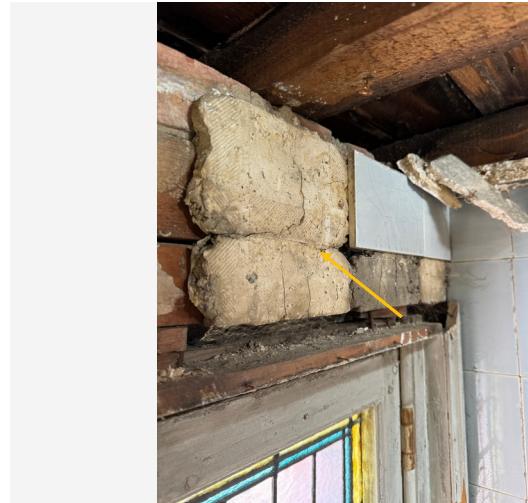
## Fiche 7: Tegellijm faiencetegels

Geen asbest

| # | Type | Referentie | Resultaat |
|---|---|---|---|
| 7.1 | Puntmonster | REC6 | Geen asbest |

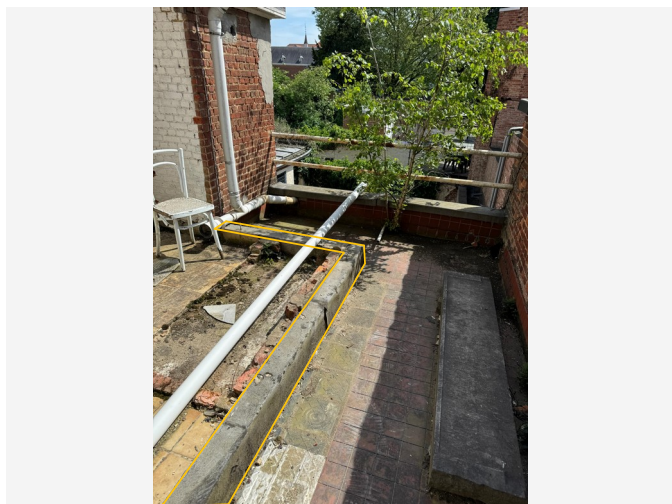
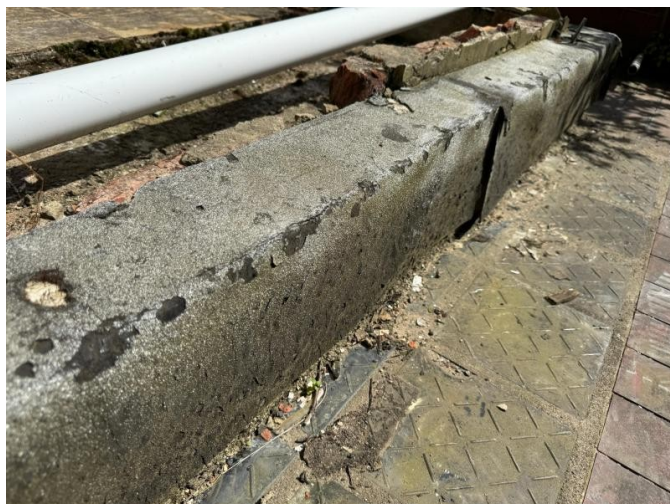
## Fiche 8: Roofing terras

Geen asbest

| # | Type | Referentie | Resultaat |
|---|---|---|---|
| 8.1 | Puntmonster | REC2 | Geen asbest |

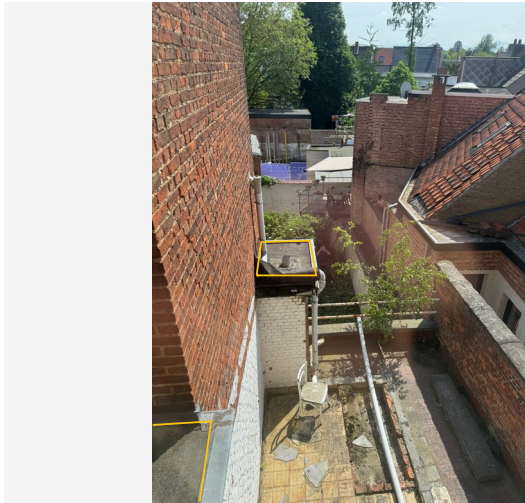
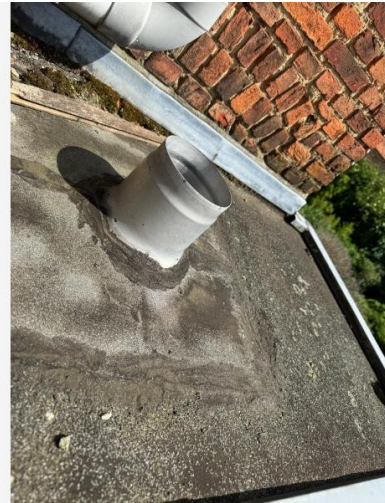
Geen asbest

| # | Type | Referentie | Resultaat |
|---|---|---|---|
| 9.1 | Mengmonster | REC3 | Geen asbest |

| Beschrijving | Roofing dak |

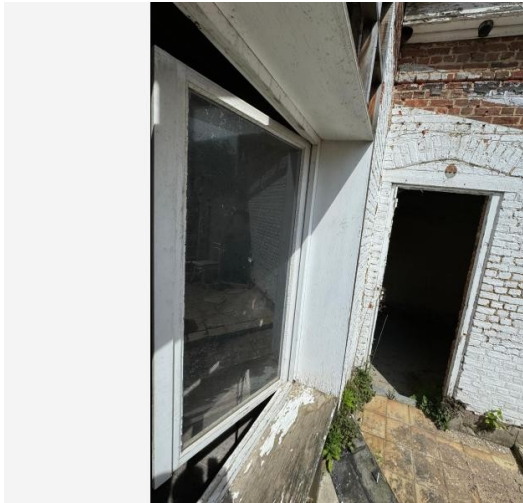
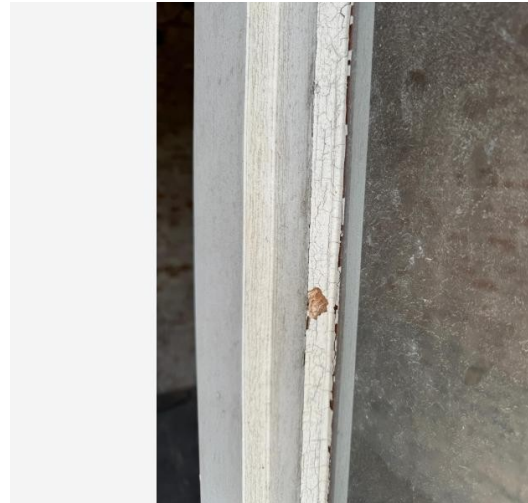
Geen asbest

| # | Type | Referentie | Resultaat |
|---|---|---|---|
| 10.1 | Puntmonster | REC4 | Geen asbest |

| Beschrijving | Stopverf ramen |
