# Asbestinventarisatetest

Stijn Streuvelslaan 37, 2500 Lier

Attestnummer : 20251118-000375.000

Uitgegeven op : 18.11.2025

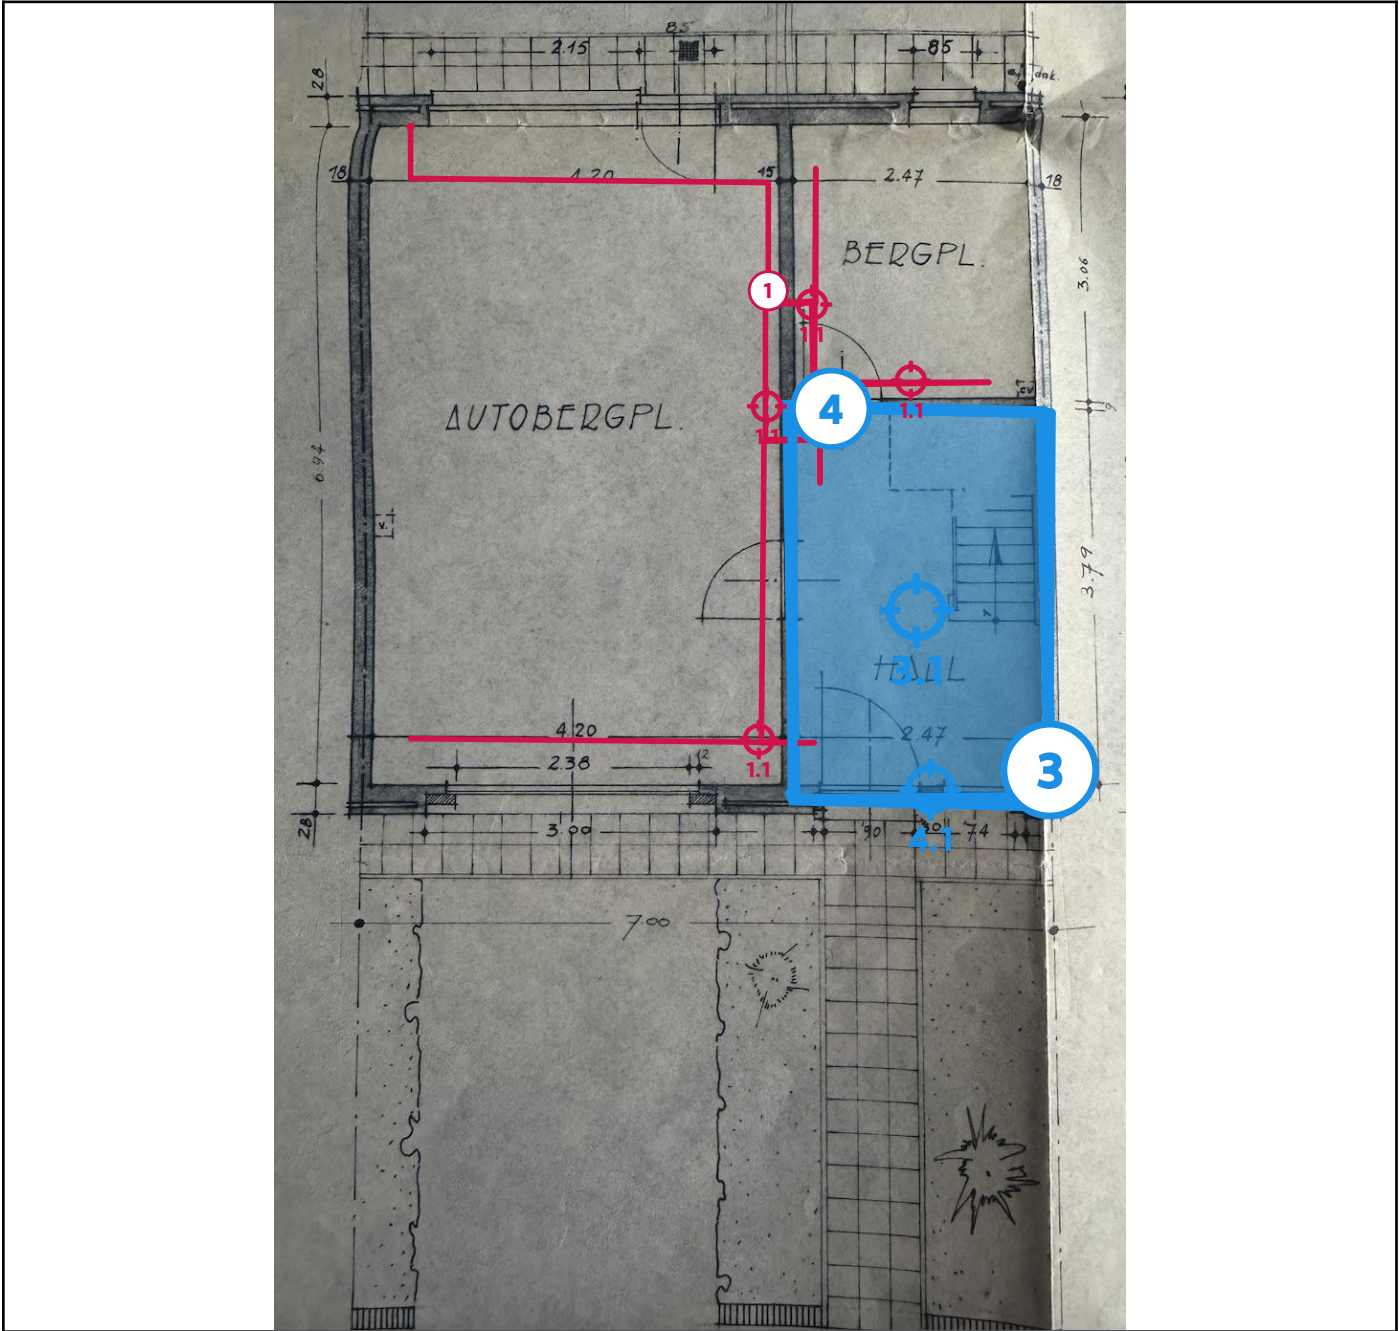
# Plan 1.1: Gelijkvloers

| Beschrijving | Type | Actie |
|---|---|---|
| 1. Woning - leidingsisolatie - Garage | Asbestmateriaal | Dringend verwijderen |
| 3. Woning - pleisterwerk - plafonds | Geen asbest | - |

| 4. Woning - pleisterwerk - muren | Geen asbest | - |

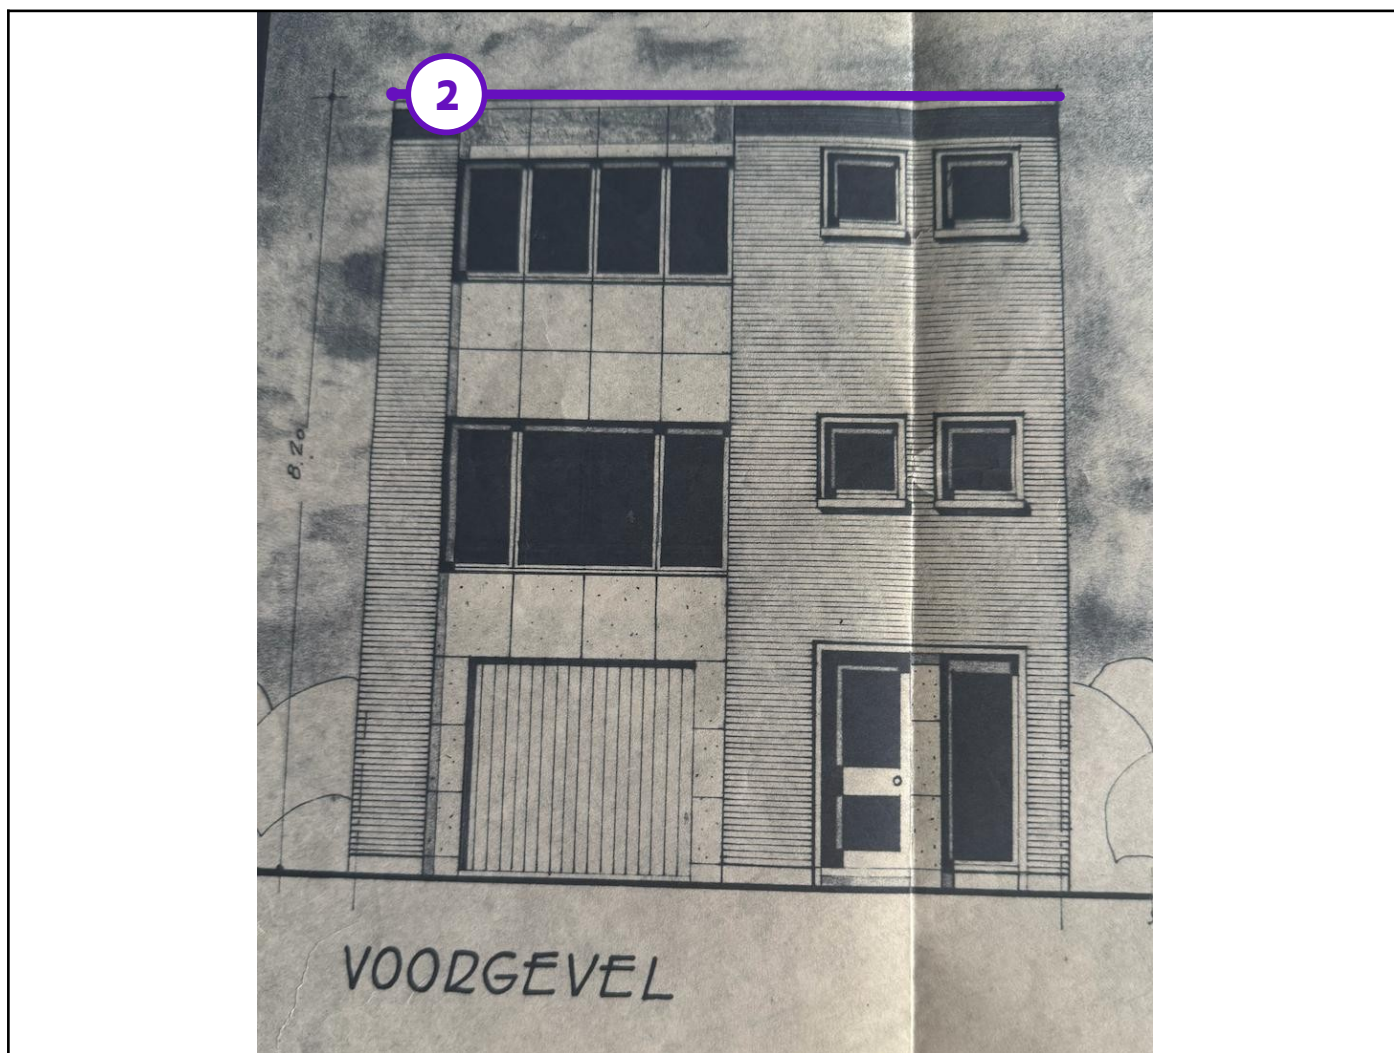
## Plan 1.4: Voorgevel

| Beschrijving | Type | Actie |
|---|---|---|
| 2. Woning - beperking - plat dak | Beperking | - |

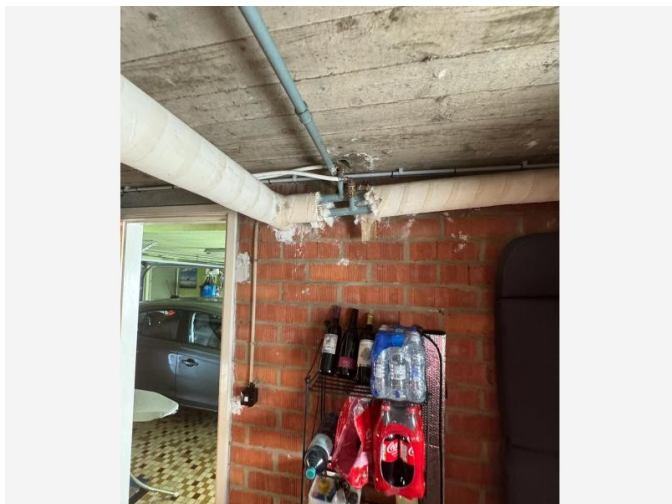
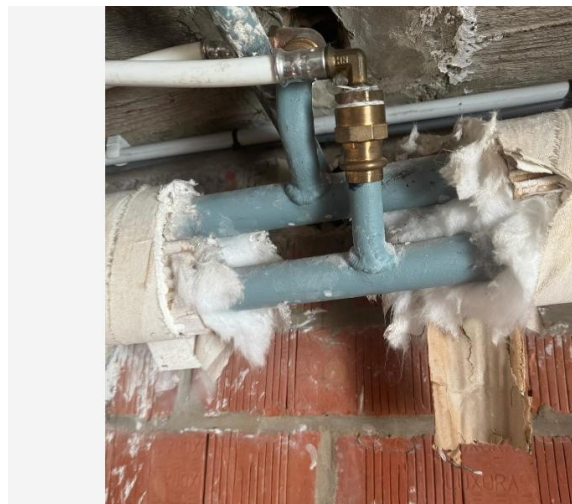
Overzichtsfoto

Detailfoto

- Hermetische zone (erkend asbestverwijderaar)  
De leidingsisolatie is op sommige locaties beschadigd blootgesteld aan de lucht, dit vormt een risico. Deze toepassing mag enkel verwijderd worden een erkend asbestverwijderaar, laat dit verwijderen door professionals d.m.v. hermetische zone.

| Eindbeoordeling materiaalrisico | Hoog materiaalrisico en/of hoge kans op vezelvrijgave |

| Gebondenheid | Categorie 2: niet-hechtgebonden met matrix |
| Asbestsoort (vezeltype) | Amfibool aanwezig, uitgezonderd crocidoliet |
| Asbestconcentratie | Hoog ( $\geq 50\%$ ) |
| Afschermingsgraad van het gehele materiaal | Geheel of deels (ook) vrij aan de binnenlucht |
| Toestand van het materiaal | Matig beschadigd, matig verweerd |

| # | Type | Referentie | Resultaat |
|---|---|---|---|
| 1.1 | Mengmonster | MM03 | Amosiet, Chrysotiel |

| Beschrijving | Woning - leidingsisolatie - Garage |

**Dringend verwijderen**

- Verwijder dit asbestmateriaal zo snel mogelijk. Volg de toestand goed op.

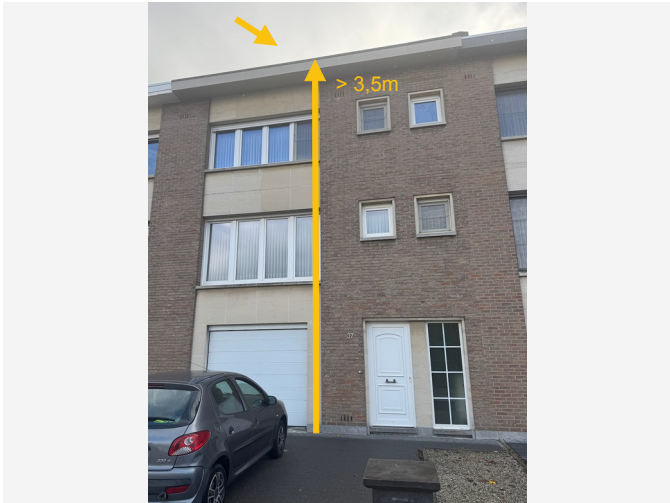
Situeringsfoto

**Reden:** Het te onderzoeken materiaal situeert zich hoger dan 3,50 m te rekenen vanaf een veilige ondergrond

**Uitleg van de asbestdeskundige:** Dak bevindt zich op een hoogte >3.5m vanaf veilige ondergrond. Niet inspecteerbaar.

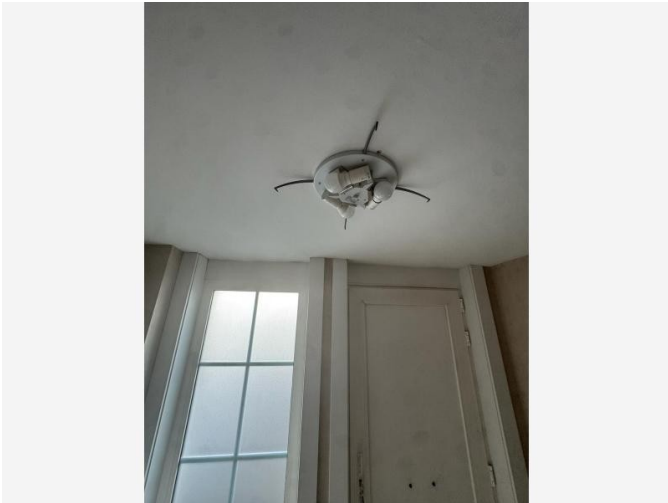
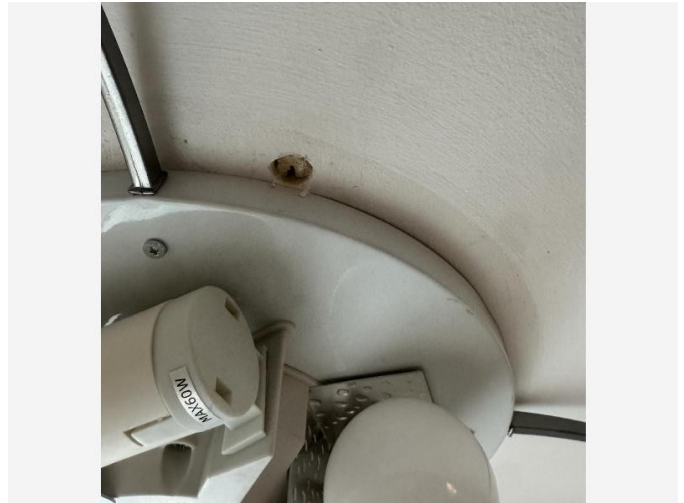
Geen asbest

| # | Type | Referentie | Resultaat |
|---|---|---|---|
| 3.1 | Mengmonster | MM02 | Geen asbest |

| Beschrijving | Woning - pleisterwerk - plafonds |

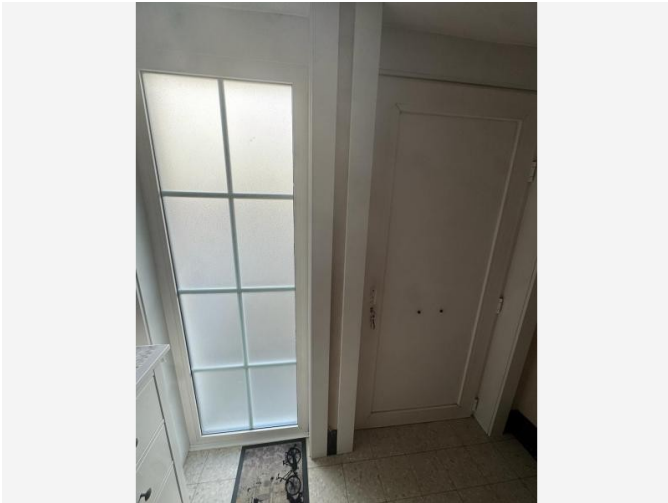
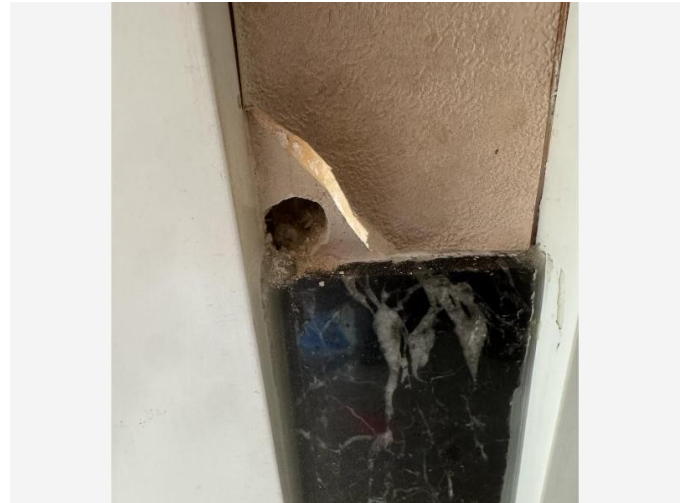
Geen asbest

| # | Type | Referentie | Resultaat |
|---|---|---|---|
| 4.1 | Mengmonster | MM01 | Geen asbest |

| Beschrijving | Woning - pleisterwerk - muren |

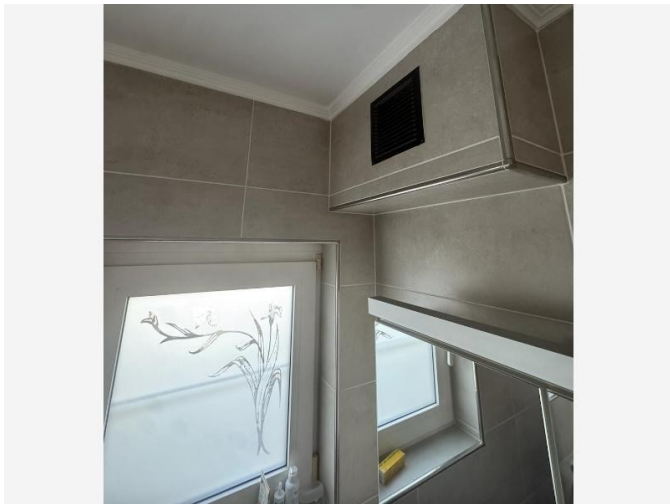
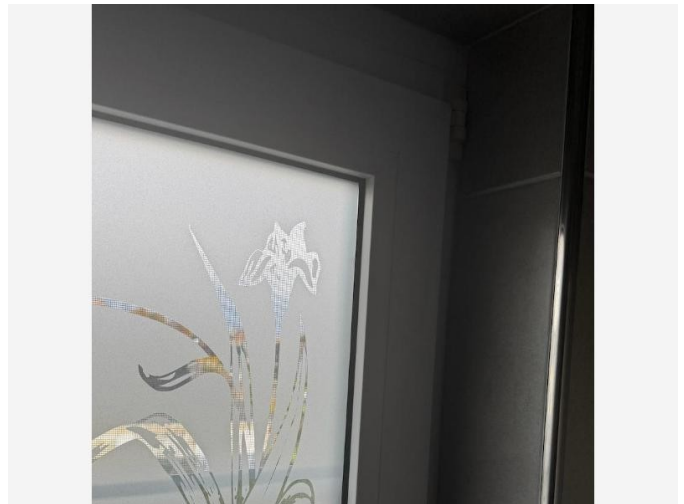
### Fiche 5: Woning - kit - ramen advies

| Beschrijving | Notitie | Terug te vinden op plannen |
|---|---|---|
| Fiche 5: Woning - kit - ramen advies | Tijdens de inspectie zijn de ramen grondig gecontroleerd. Er is vastgesteld dat de ramen volledig afgedicht zijn met elastische kit met in de volledige doorsnede dezelfde kleur. Deze zijn niet-asbestverdacht. | - |

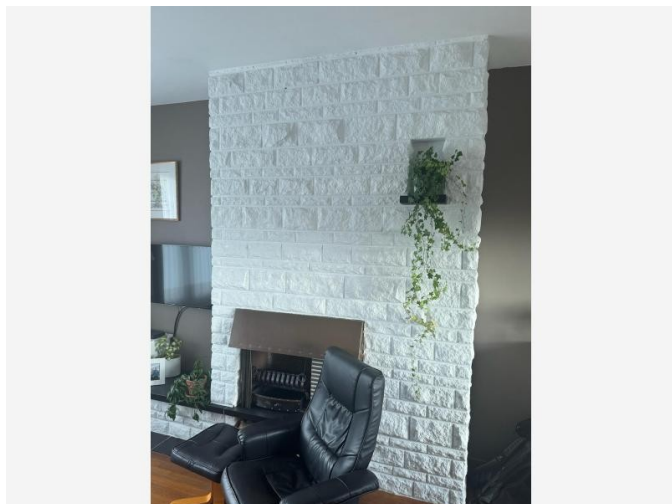
### Fiche 6: Woning - rookgasafvoer - haard

| Beschrijving | Notitie | Terug te vinden op plannen |
|---|---|---|
| Fiche 6: Woning - rookgasafvoer - haard | In de rookgasafvoer kunnen zich asbesthoudende materialen bevinden, laat bij werken bijkomend onderzoek uitvoeren om de aanwezigheid van asbest uit te sluiten. | Plan 1.2: 1ste verdiep |
