# Asbestinventarisatetest

Dorp Oost 53, 2070 Beveren-Kruibeke-Zwijndrecht

Attestnummer : 20251202-000089.000

## Zone 1: Hoofdgebouw

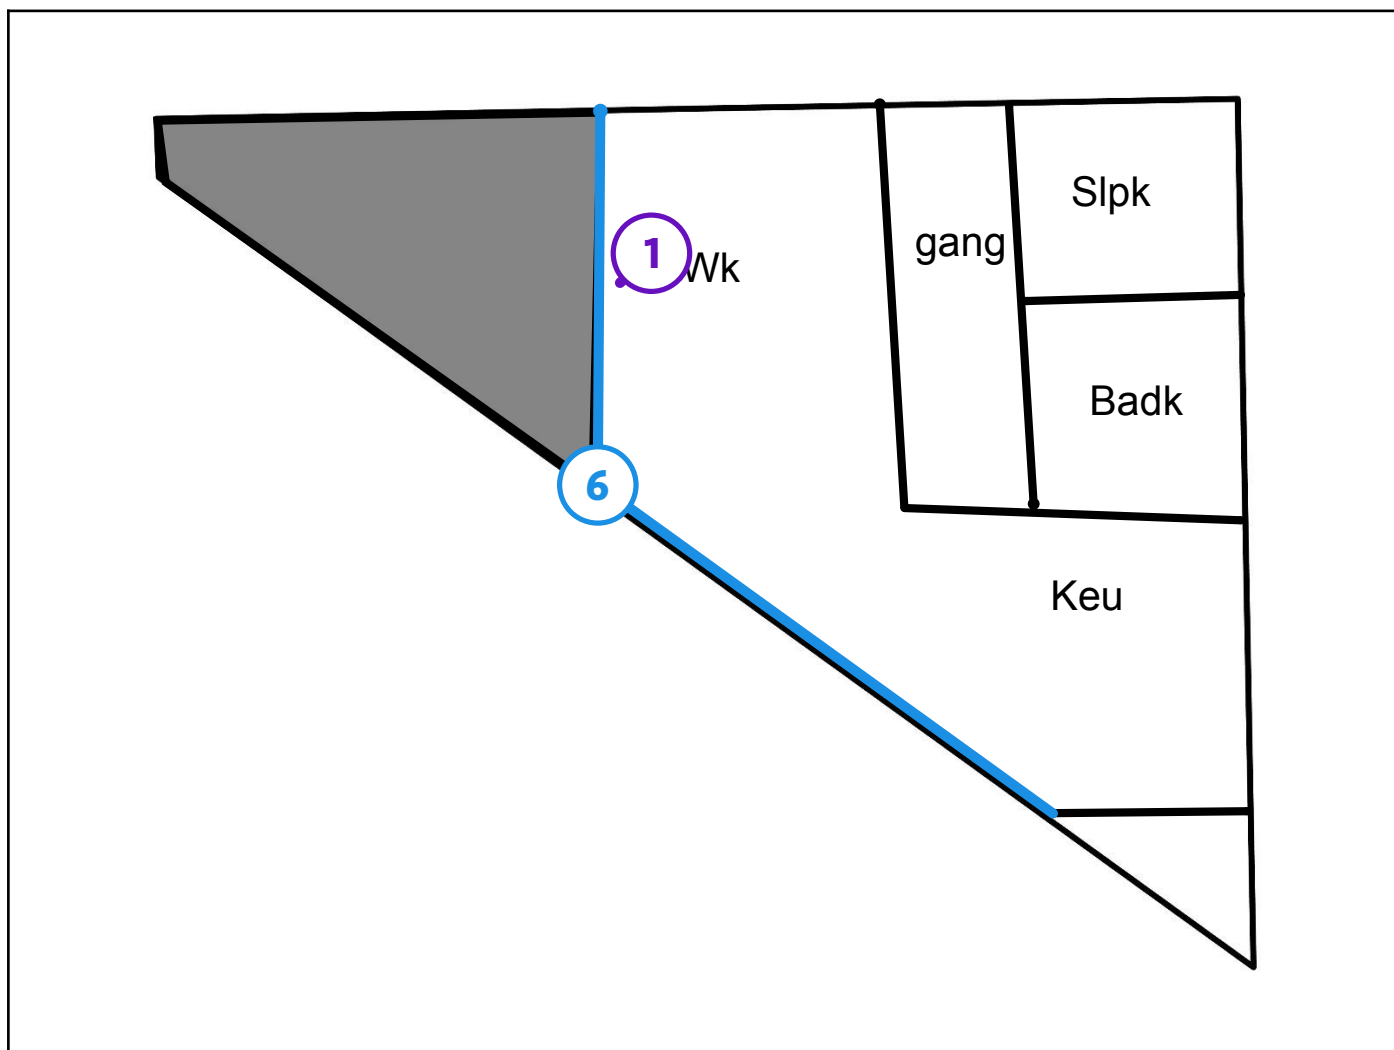
## Plan 1.3: Plan v1

| Beschrijving | Type | Actie |
|---|---|---|
| 1. Schouw | Beperking | - |

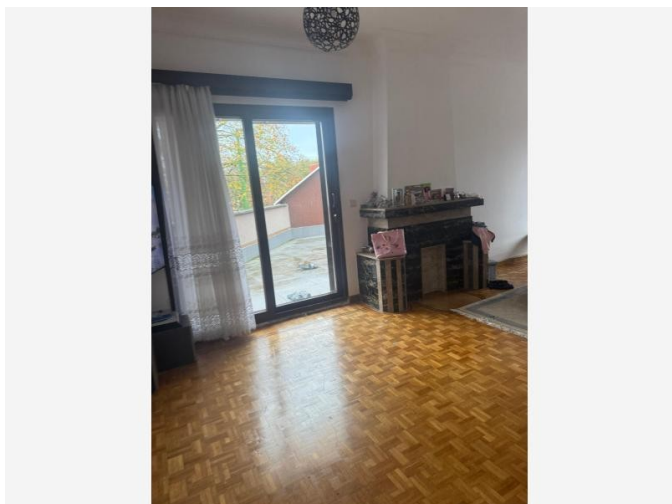
Situeringsfoto

**Reden:** Het te onderzoeken materiaal situeert zich hoger dan 3,50 m te rekenen vanaf een veilige ondergrond

**Uitleg van de asbestdeskundige:** De schouw bevat binnenin mogelijk een asbestcement rookgaskanaal. Laat dit onderzoeken bij eventuele werken.

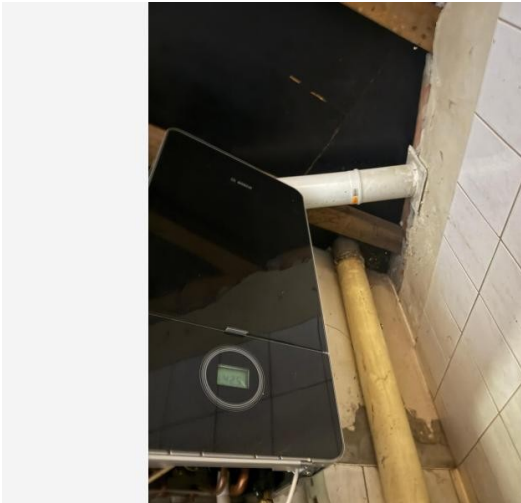
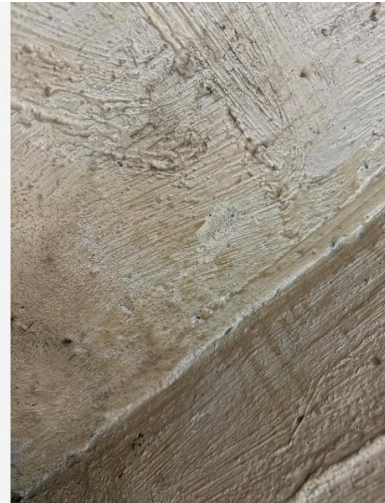
Geen asbest

| # | Type | Referentie | Resultaat |
|---|---|---|---|
| 2.1 | Mengmonster | -5MS | Geen asbest |

| Opmerking | De hoeveelheid is een inschatting. |

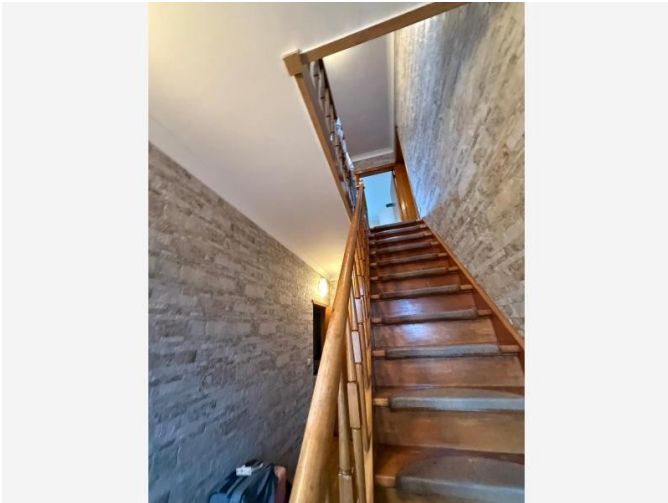
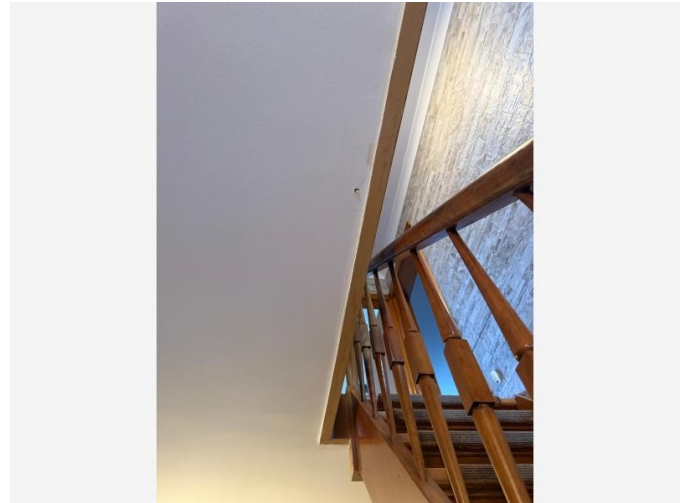
## Fiche 3: Pleisterwerk - plafond

Geen asbest

| # | Type | Referentie | Resultaat |
|---|---|---|---|
| 3.1 | Mengmonster | -2 MS | Geen asbest |

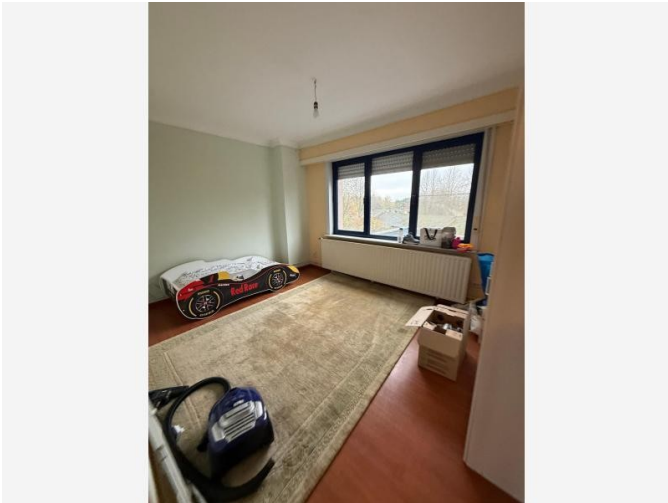
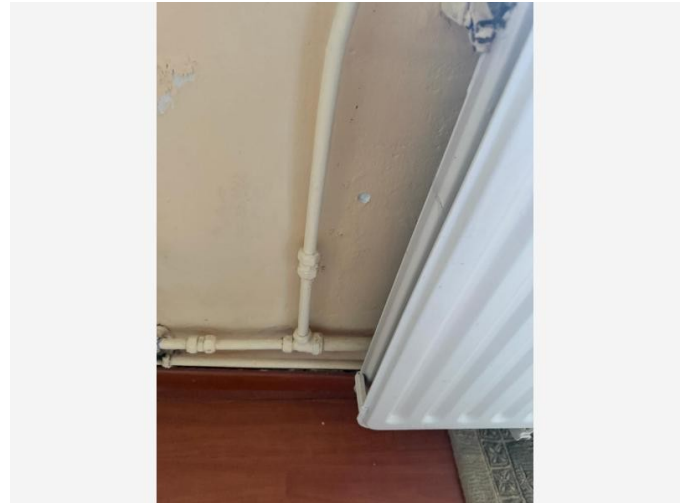
## Fiche 4: Pleisterwerk - muur

Geen asbest

| # | Type | Referentie | Resultaat |
|---|---|---|---|
| 4.1 | Mengmonster | -1 MS | Geen asbest |

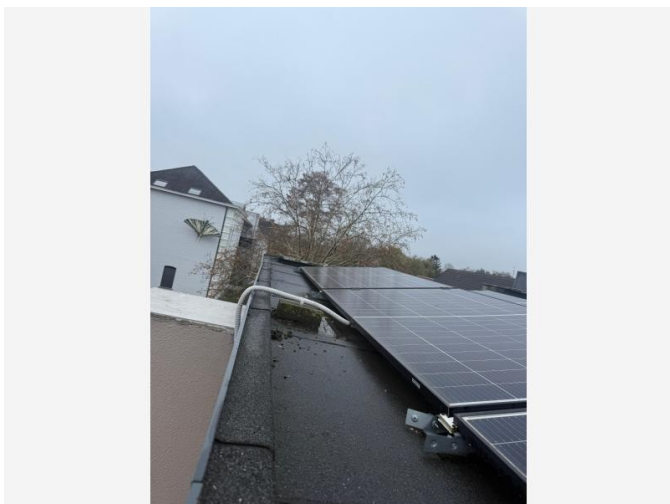
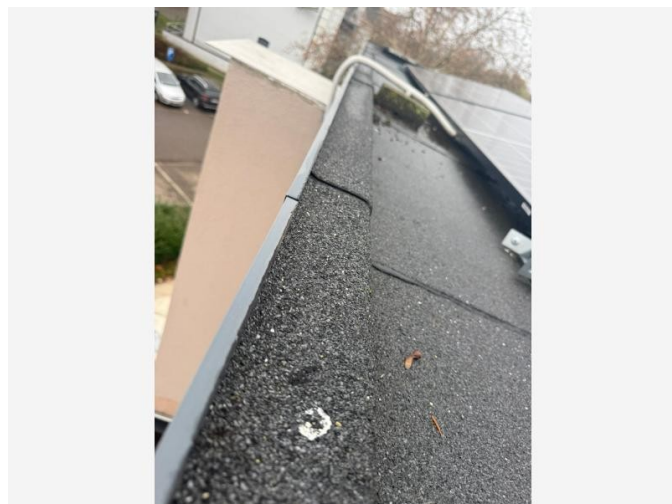
## Fiche 5: Roofing

Geen asbest

| # | Type | Referentie | Resultaat |
|---|---|---|---|
| 5.1 | Puntmonster | -4 PS | Geen asbest |

| Opmerking | <p>De hoeveelheid is een inschatting.</p> <p>Mogelijks nog onder deze laag andere verdachte roofing/materialen aanwezig. Aangeraden wanneer deze zichtbaar worden om deze alsook te bestalen.</p> |

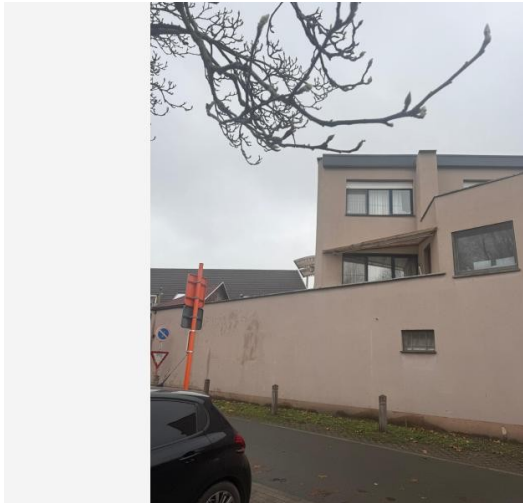
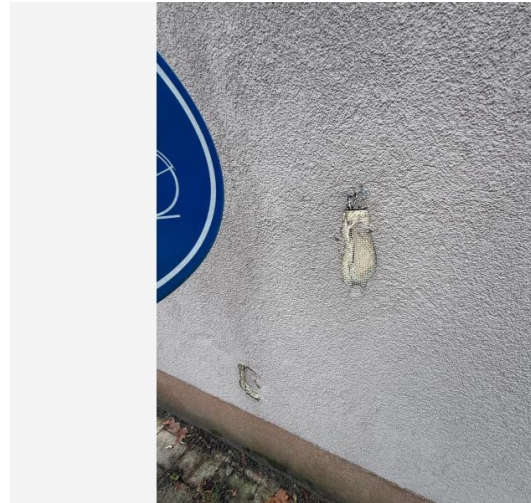
## Fiche 6: Crepi

Geen asbest

| # | Type | Referentie | Resultaat |
|---|---|---|---|
| 6.1 | Mengmonster | -3 MS | Geen asbest |
