# Asbestinventarisatetest

Klein Waterstraat 21, 2970 Schilde

Attestnummer : **20250901-000107.000**

Uitgegeven op : **01.09.2025**

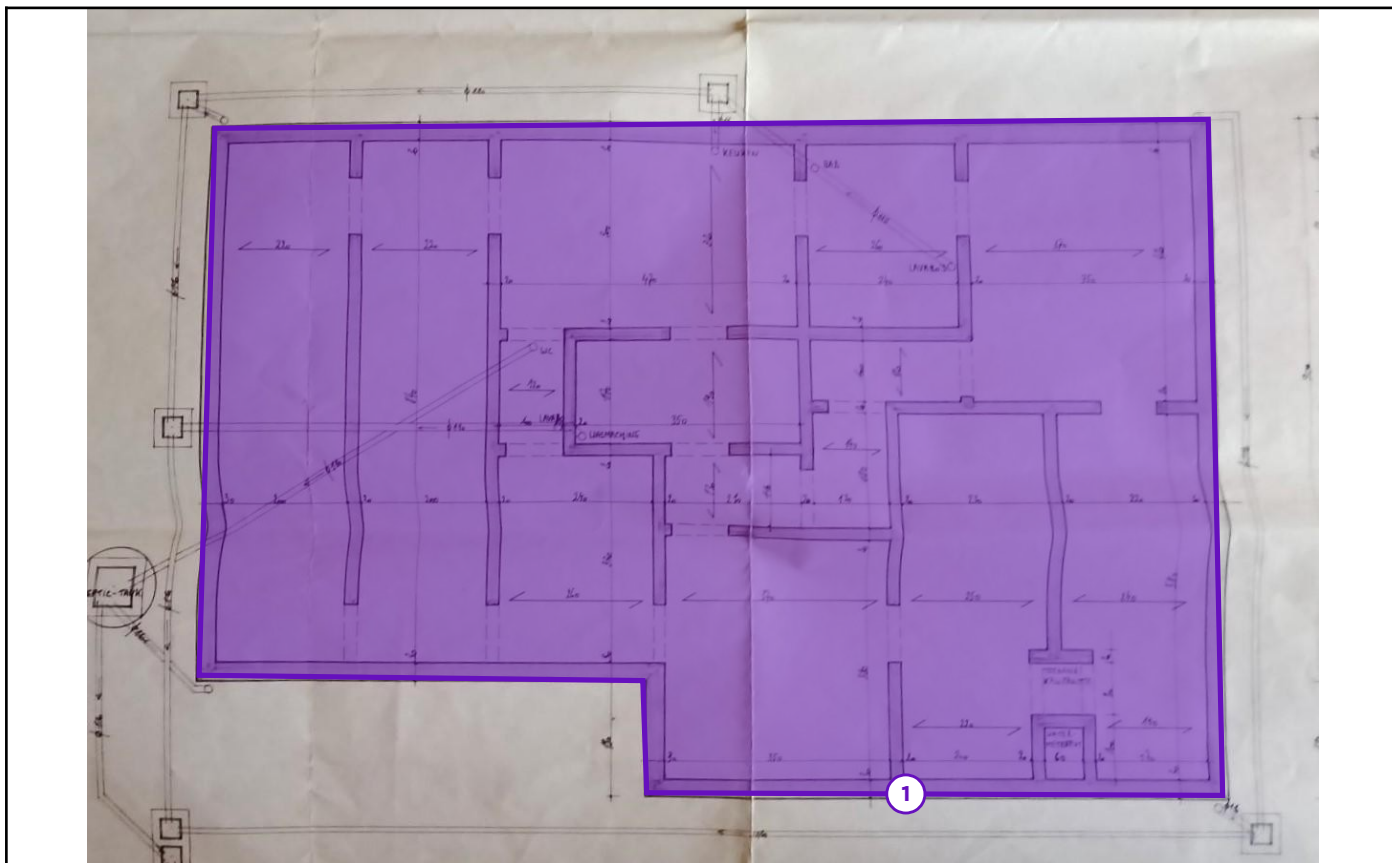
## Plan 1.1: Kruipkelder plan

| Beschrijving | Type | Actie |
|---|---|---|
| 1. Kruipkelder | Beperking | - |

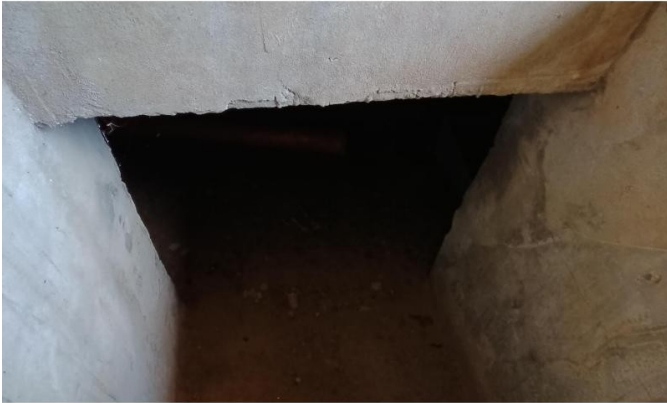
*Situeringsfoto*

#### Permanente beperking

**Reden:** onderzoeken situeert zich lager dan 1,50 m

**Uitleg van de asbestdeskundige:** Het te onderzoeken materiaal situeert zich lager dan 1,50 m

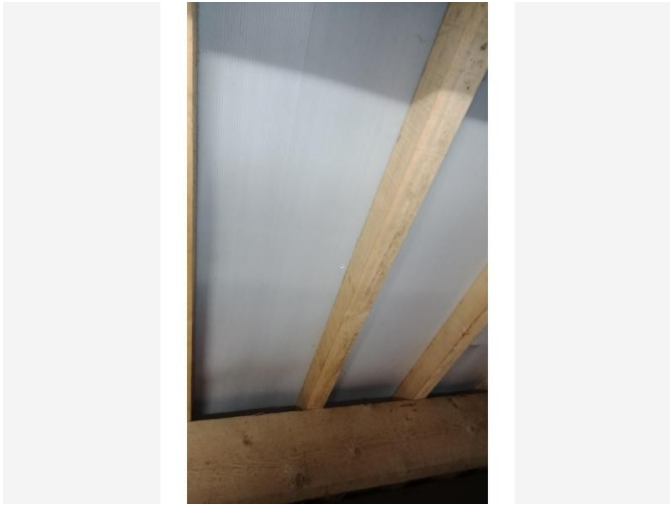
Tijdens het onderzoek en de controle van het onderdak hebben we vastgesteld dat het uit een niet-asbestverdacht doek/zeil bestaat.

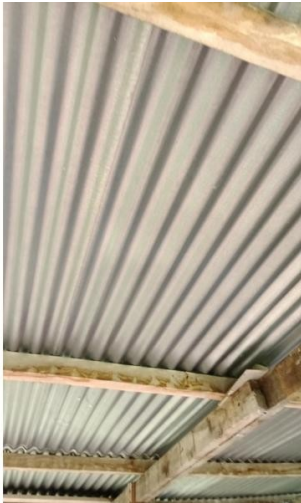
Metalen golfplaten zijn geen asbestverdachte materialen.

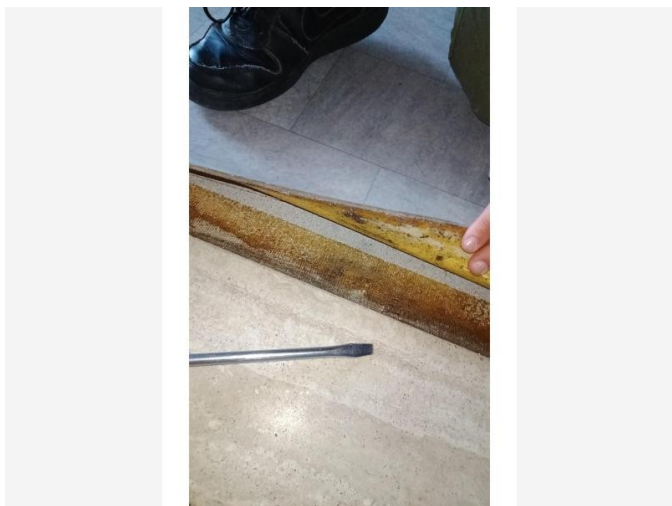
Tijdens de inspectie van het vloerzeil heb ik, op basis van mijn ervaring, kunnen vaststellen dat het vloerzeil niet asbesthoudend of asbestverdacht is.

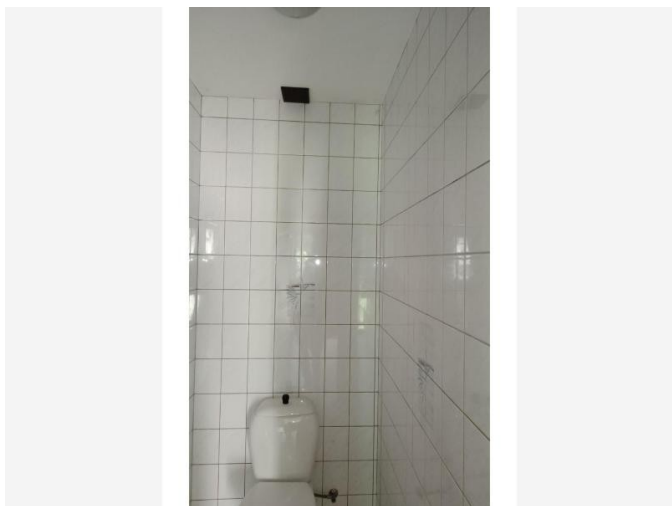
Tegels met witte of grijze cementgebonden lijm aan de achterkant kunnen mogelijk asbest bevatten. Het is niet mogelijk om een niet-destructief monster te nemen

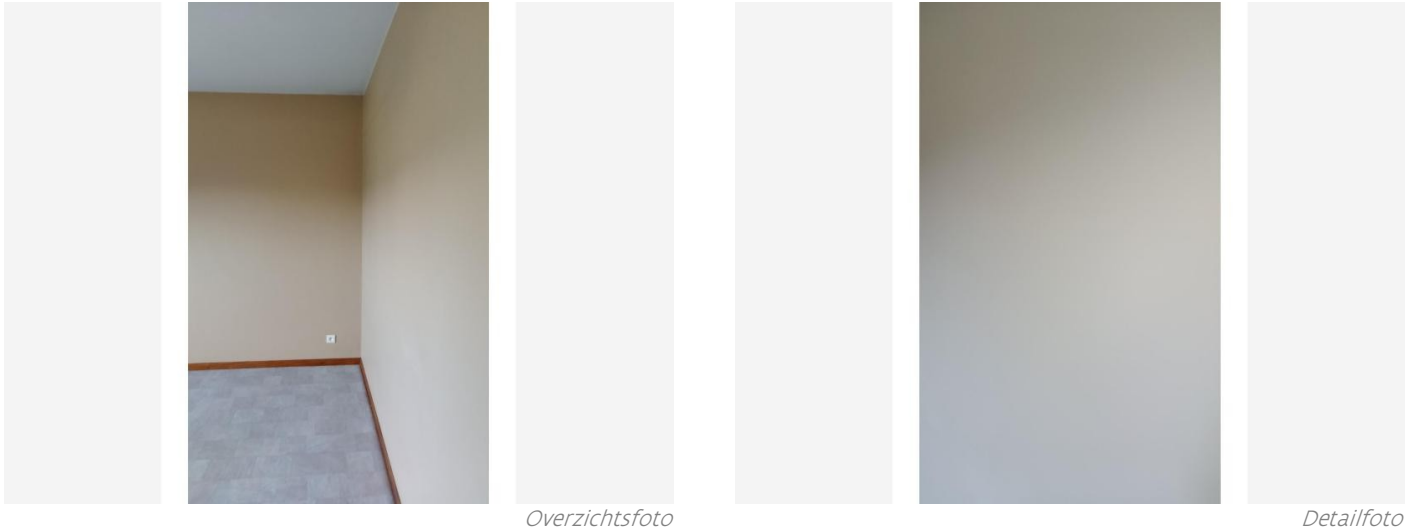
## Fiche 6: Pleisterwerk muren

Geen asbest

| # | Type | Referentie | Resultaat |
|---|---|---|---|
| 6.1 | Mengmonster | 26325-1 | Geen asbest |

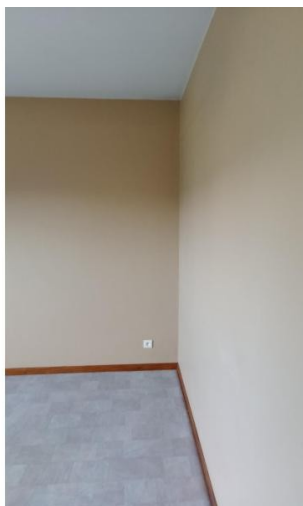
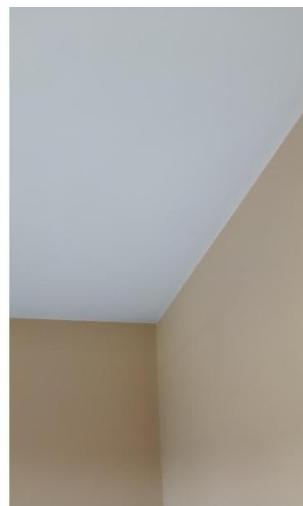
## Fiche 7: Pleisterwerk plafonds

Geen asbest

| # | Type | Referentie | Resultaat |
|---|---|---|---|
| 7.1 | Mengmonster | 26325-2 | Geen asbest |
