# Asbestinventarisatetest

Bosuil 76, 2100 Antwerpen  
Gemeenschappelijke delen

Attestnummer : 20260106-000149.000

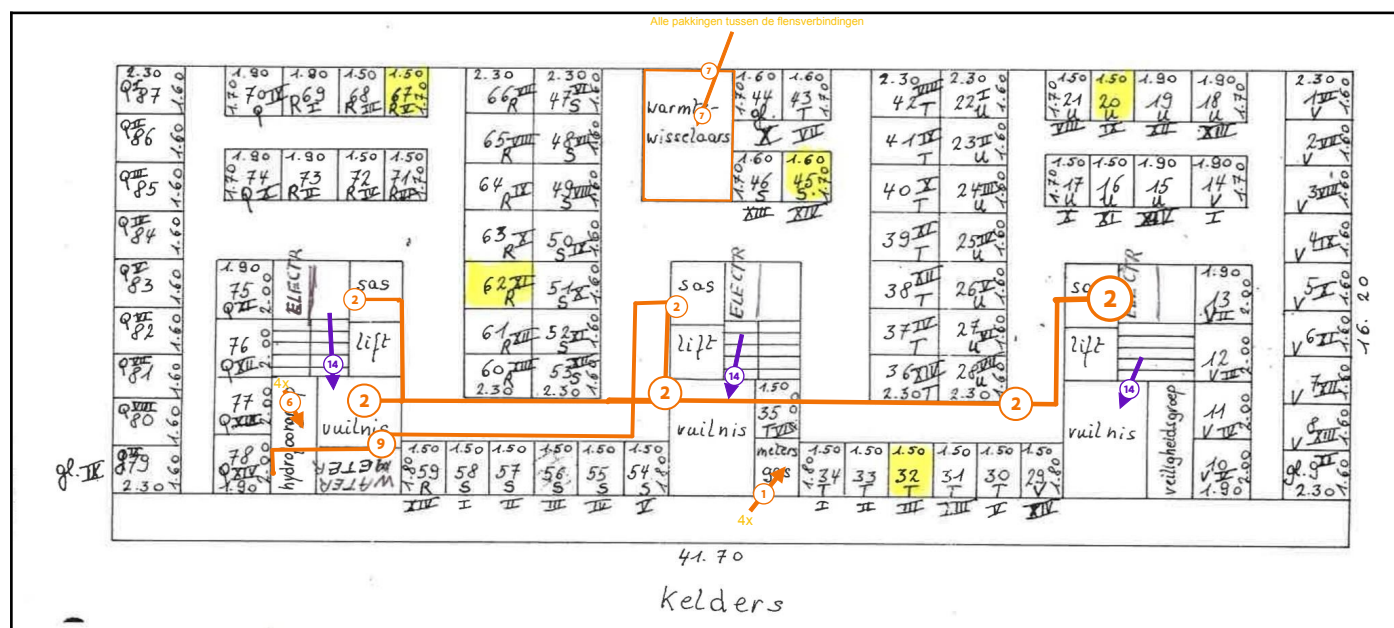
## Plan 1.1: Kelder -1

| Beschrijving | Type | Actie |
|---|---|---|
| 1. Pakkingen flensverbindingen gasleiding (kelder -1) | Asbestmateriaal | Verwijderen |
| 2. Asbest-cementbuis buis rond aanvoer brandslang (kelder -1) | Asbestmateriaal | Verwijderen |
| 6. Pakkingen flensverbindingen waterleiding (kelder -1) | Asbestmateriaal | Verwijderen |
| 7. Pakkingen flensverbindingen stooklokaal (kelder -1) | Asbestmateriaal | Verwijderen |
| 9. Asbest-cement buis rond elektriciteitskabel (kelder -1) | Asbestmateriaal | Verwijderen |
| 14. Stortkokers | Beperking | - |

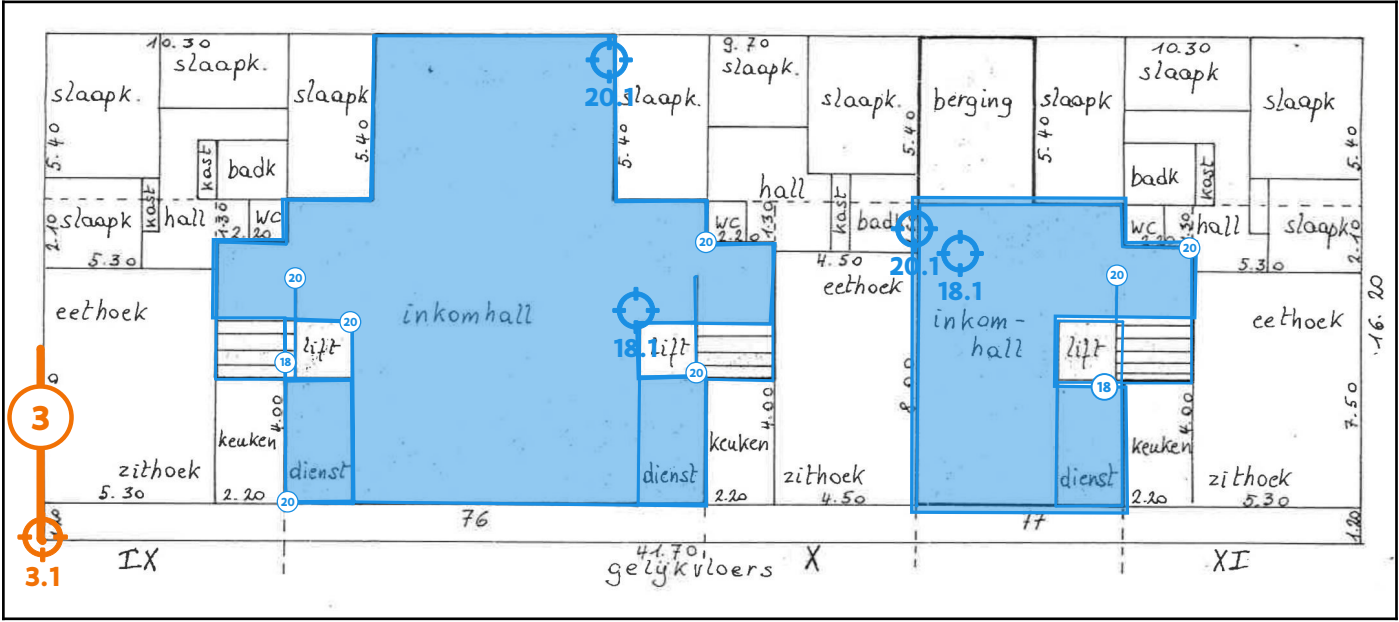
# Plan 1.3: Gelijkvloers

| Beschrijving | Type | Actie |
|---|---|---|
| 3. Gevelbekleding | Asbestmateriaal | Verwijderen |

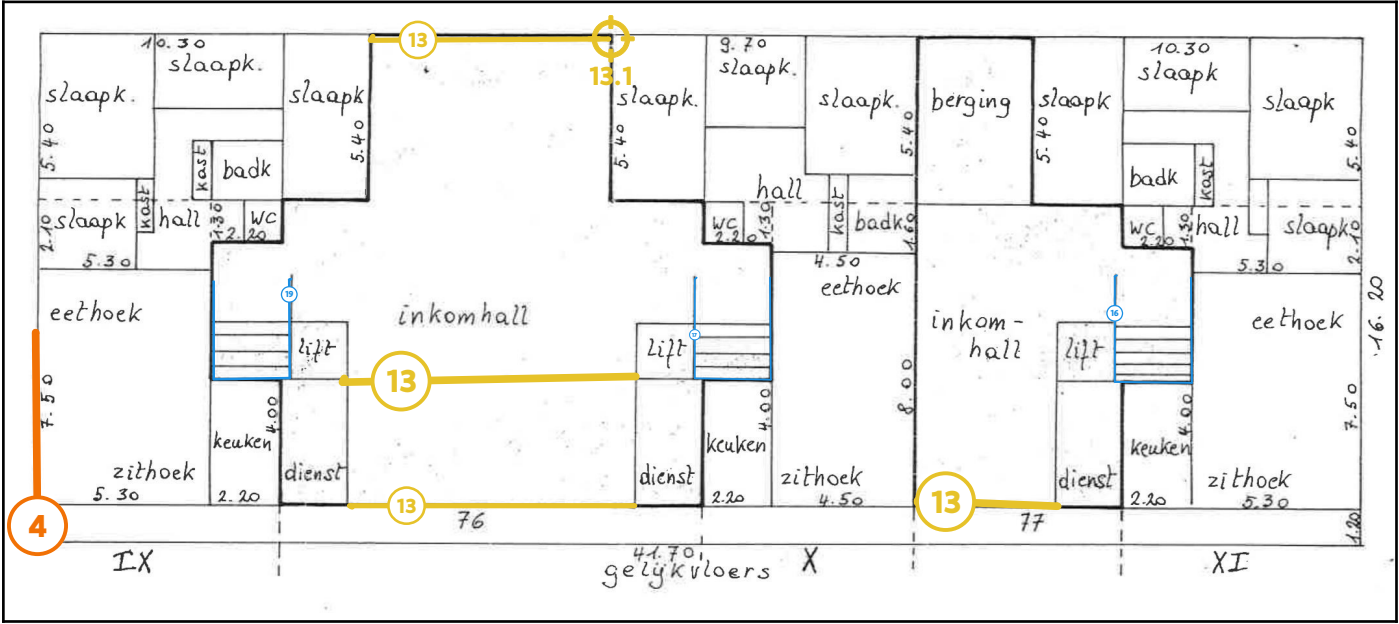
# Plan 1.4: Gelijkvloers

| Beschrijving | Type | Actie |
|---|---|---|
| 4. Afwateringstablet aan de gevel +0 | Asbestmateriaal | Verwijderen |
| 13. Mastiek (kader-glas) | Asbestmateriaal | Zorgvuldig beheren |

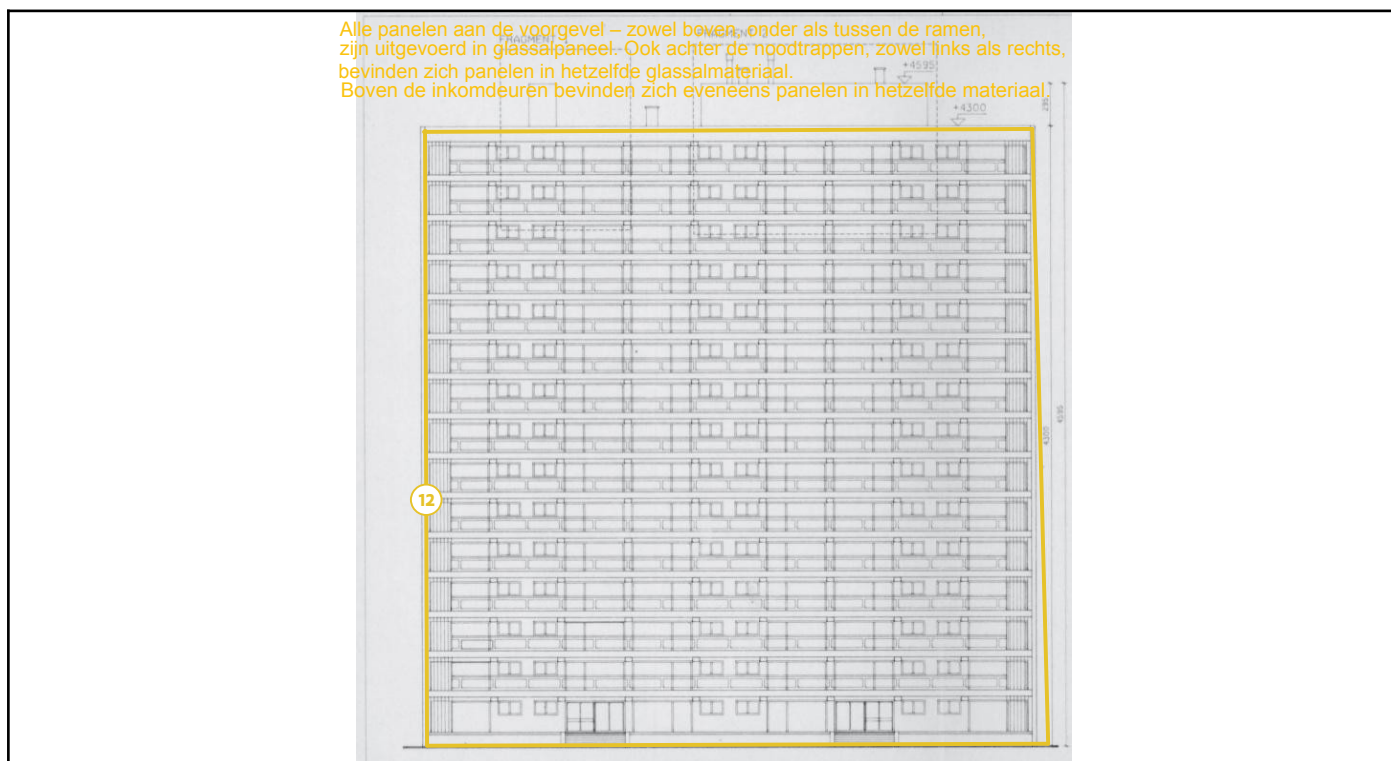
## Plan 2.1: Voorgevel

| Beschrijving | Type | Actie |
|---|---|---|
| 12. Glasal vensterpanelen Voorgevel | Asbestmateriaal | Zorgvuldig beheren |

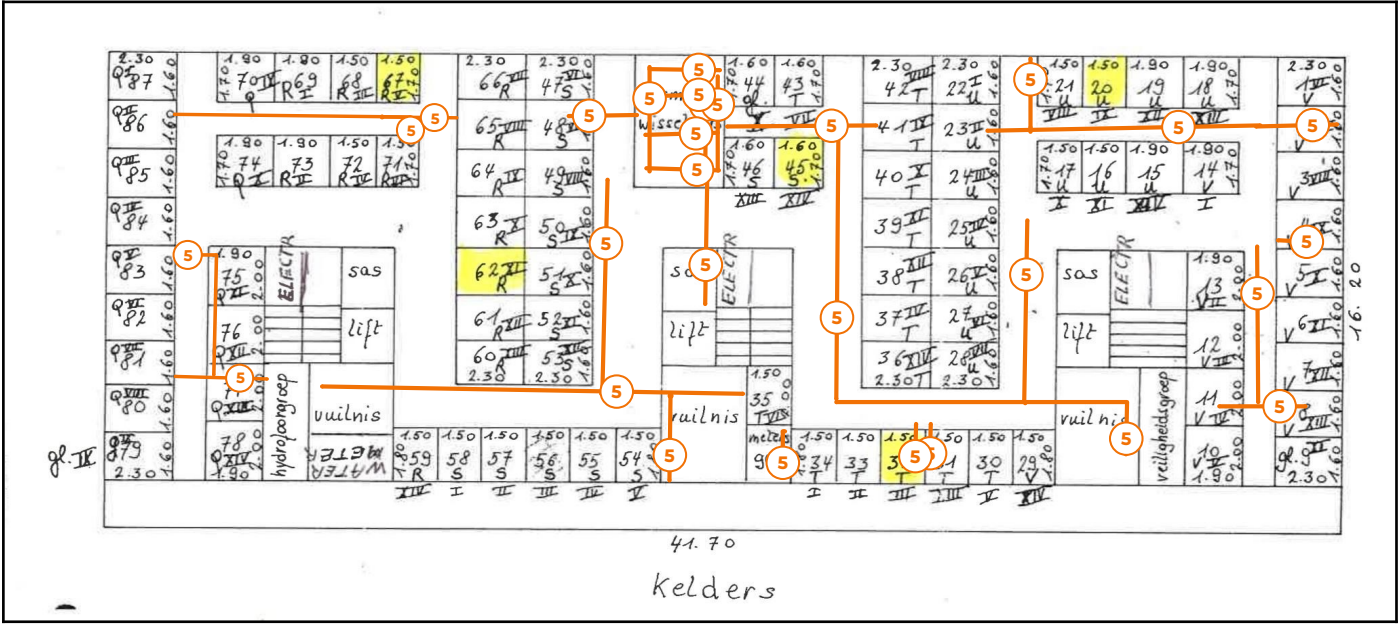
# Plan 2.2: Kelder -1

| Beschrijving | Type | Actie |
|---|---|---|
| 5. Leidingisolatie | Asbestmateriaal | Verwijderen |

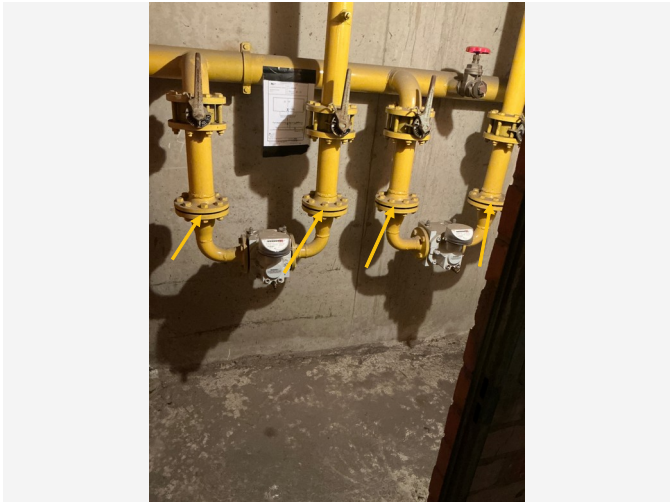
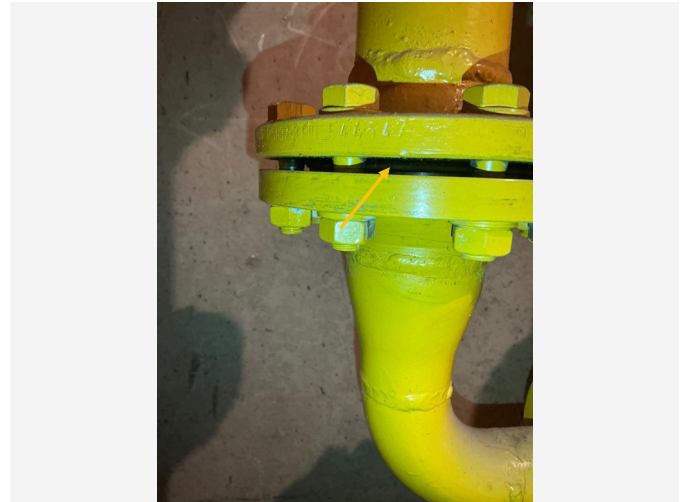
# Fiche 1: Pakkingen flensverbindingen gasleiding (kelder -1)

Asbestmateriaal

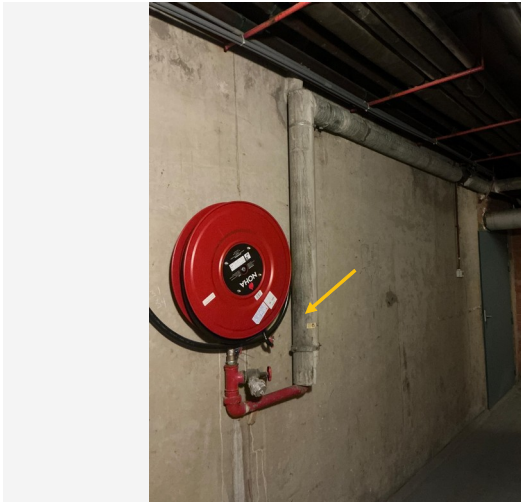
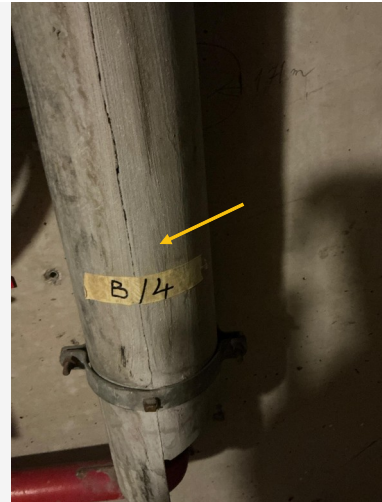
## Fiche 2: Asbest-cementbuis buis rond aanvoer brandslang (kelder -1)

Asbestmateriaal

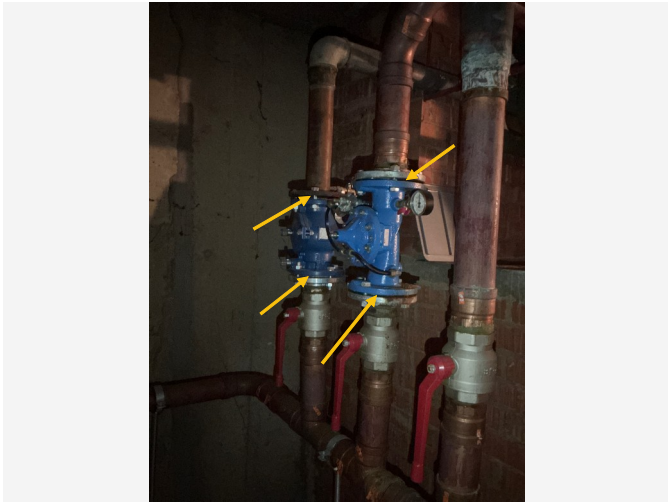
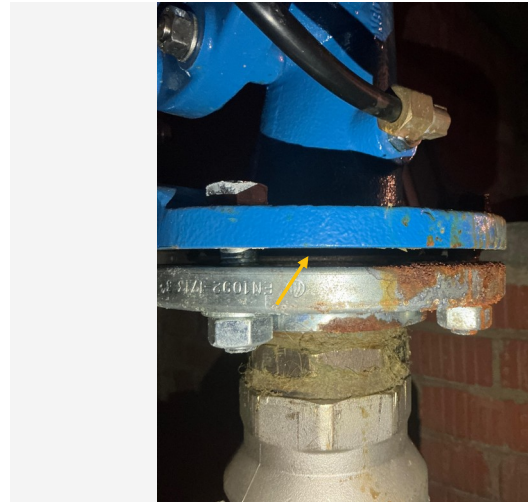
## Fiche 6: Pakkingen flensverbindingen waterleiding (kelder -1)

Asbestmateriaal

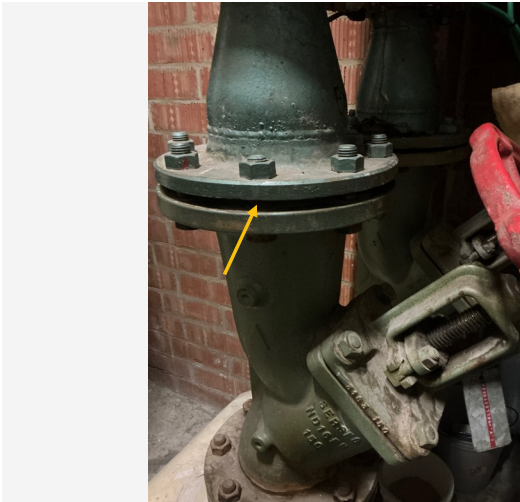
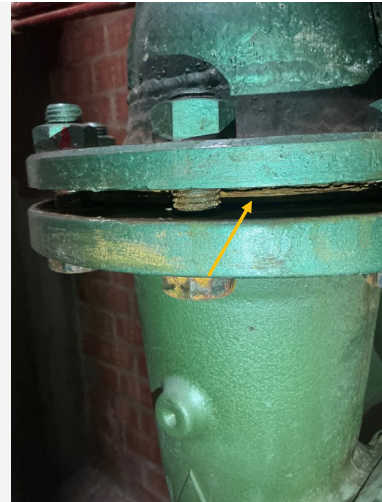
## Fiche 7: Pakkingen flensverbindingen stooklokaal (kelder -1)

Asbestmateriaal

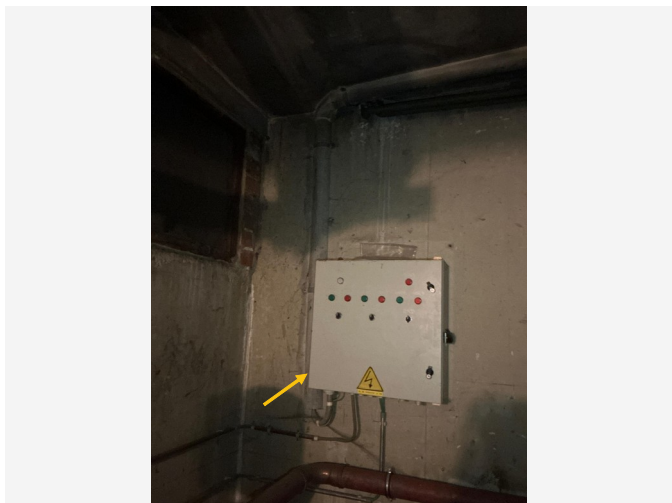
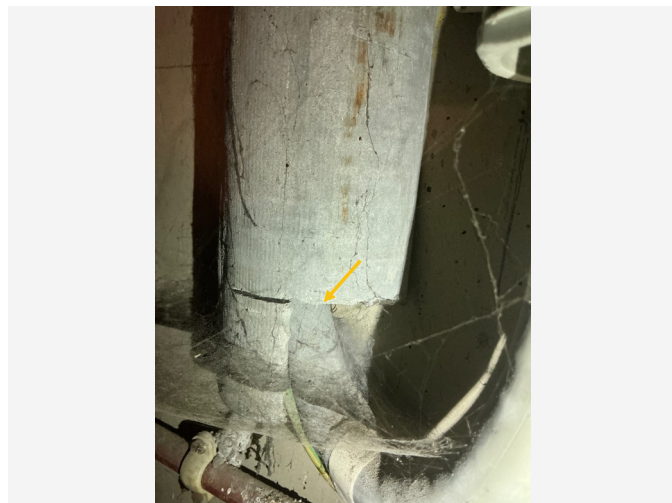
## Fiche 9: Asbest-cement buis rond elektriciteitskabel (kelder -1)

Asbestmateriaal

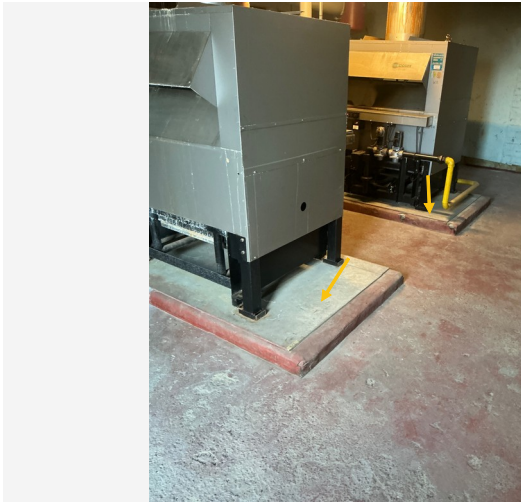
# Fiche 11: Asbest-cement platen onder stookketels (Stooklokaal +15)

Asbestmateriaal

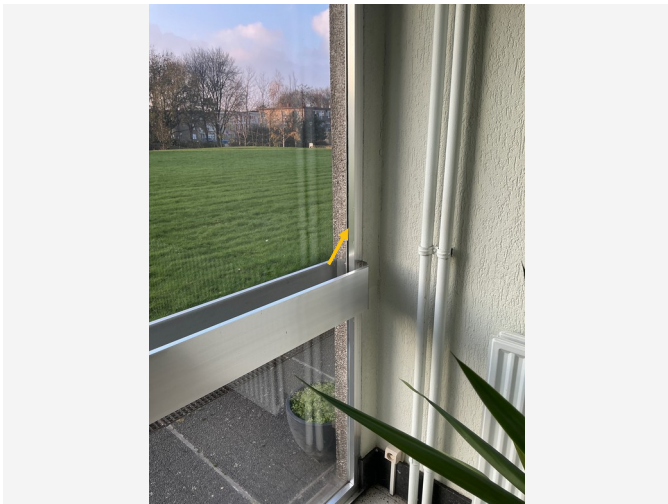
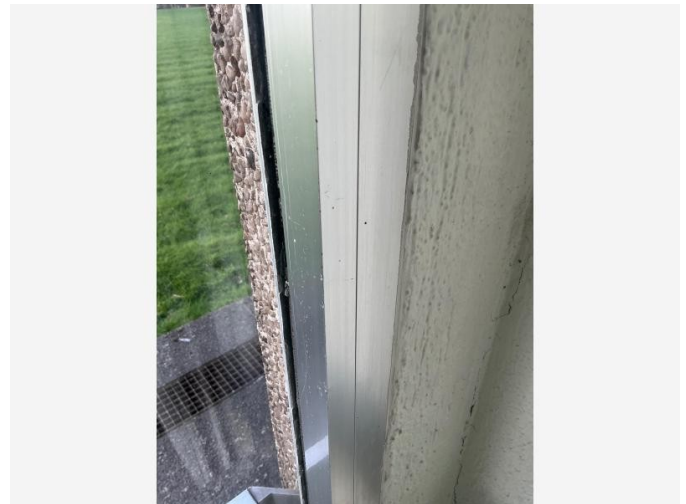
| Opmerking | <p>De glassal raampanelen kunnen niet bemonsterd worden zonder het paneel of omliggend schrijnwerk te beschadigen. Dergelijke destructieve handelingen zijn niet toegestaan binnen het standaardonderzoek, waardoor geen representatieve staalname mogelijk is.</p> <p>De hoeveelheid is een zo nauwkeurig mogelijke opmeting. Hieraan kunnen evenwel geen rechten worden ontleend.</p> |

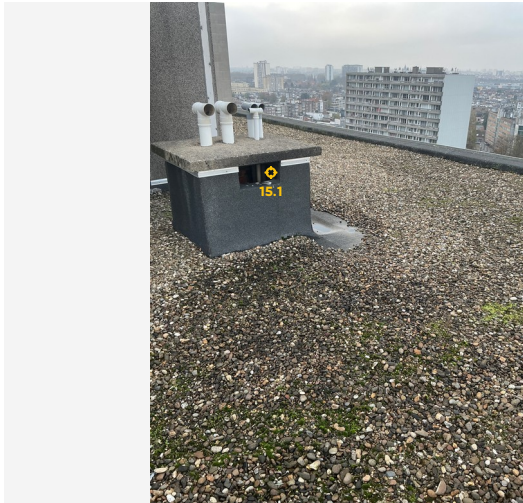
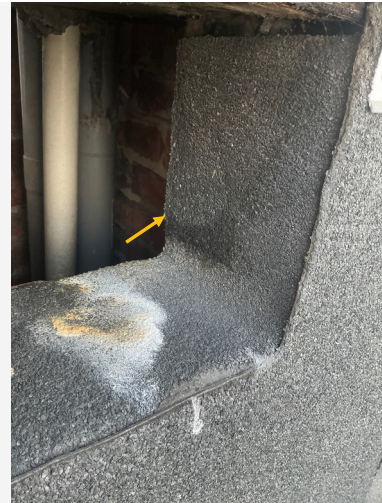
## Fiche 15: Roofing +15 dak

Geen asbest

| Opmerking | Staalname tot op de eventuele onderliggende lagen is niet mogelijk zonder uitbreiding naar een destructief onderzoek. |

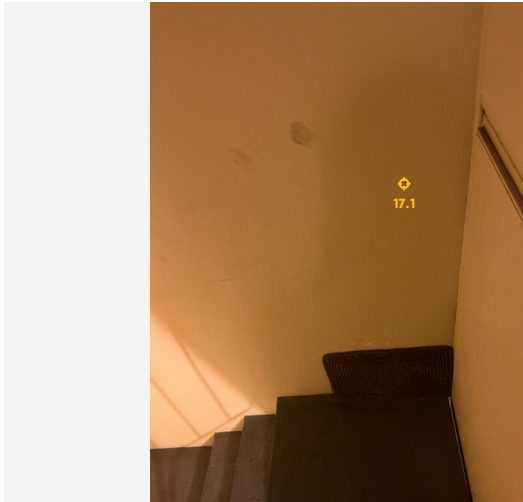
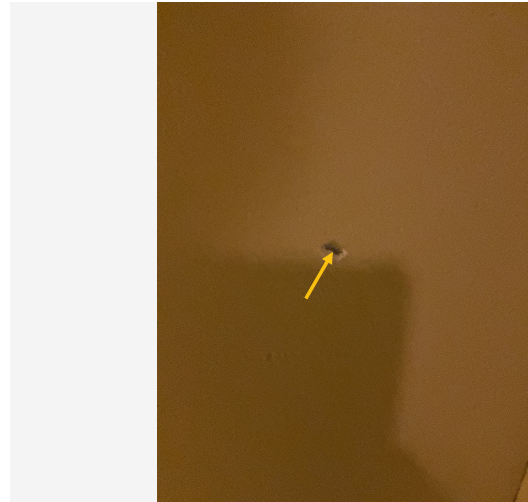
## Fiche 17: Pleisterwerk traphal 76 rechts (gemene delen)

Geen asbest

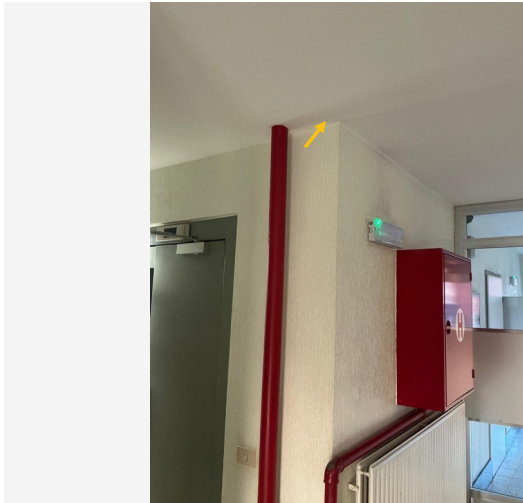
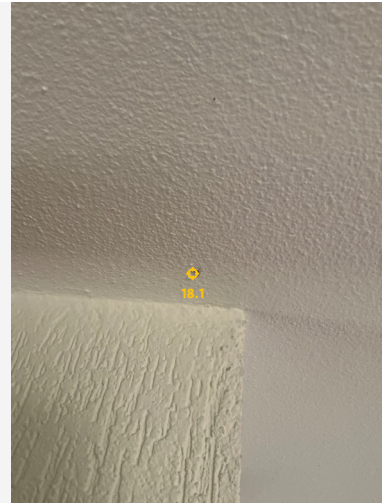
## Fiche 18: Pleisterwerk plafonds gelijkvloers

Geen asbest

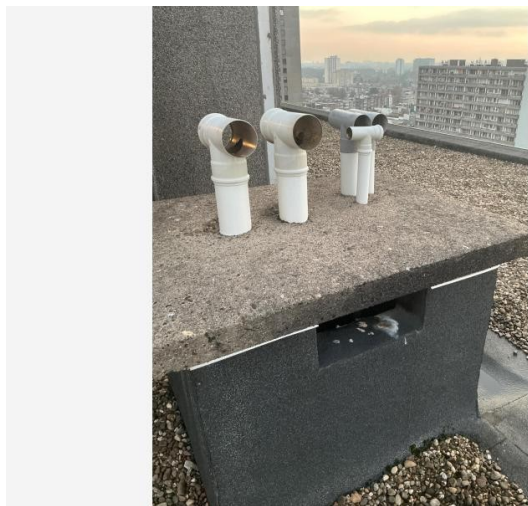
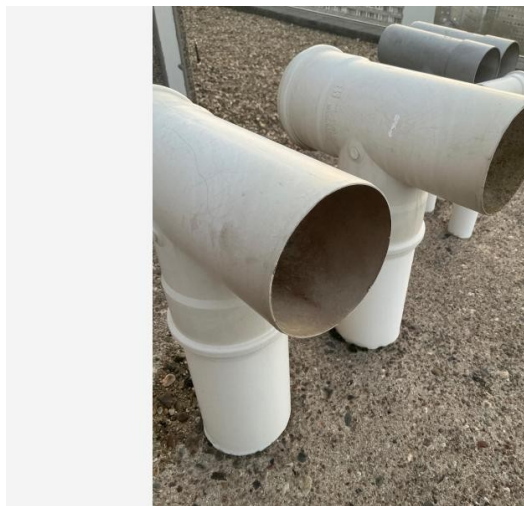
## Fiche 22: Schouwen +15 dak

| Beschrijving | Notitie | Terug te vinden op plannen |
|---|---|---|
| Fiche 22: Schouwen +15 dak | Op de inspectielocatie werden geen asbestverdachte schouwen vastgesteld. | - |
