# Asbestinventarisatetest

Antwerpsesteenweg 273/4, 2500 Lier

Attestnummer : 20240117-000339.000

Uitgegeven op : 17.01.2024

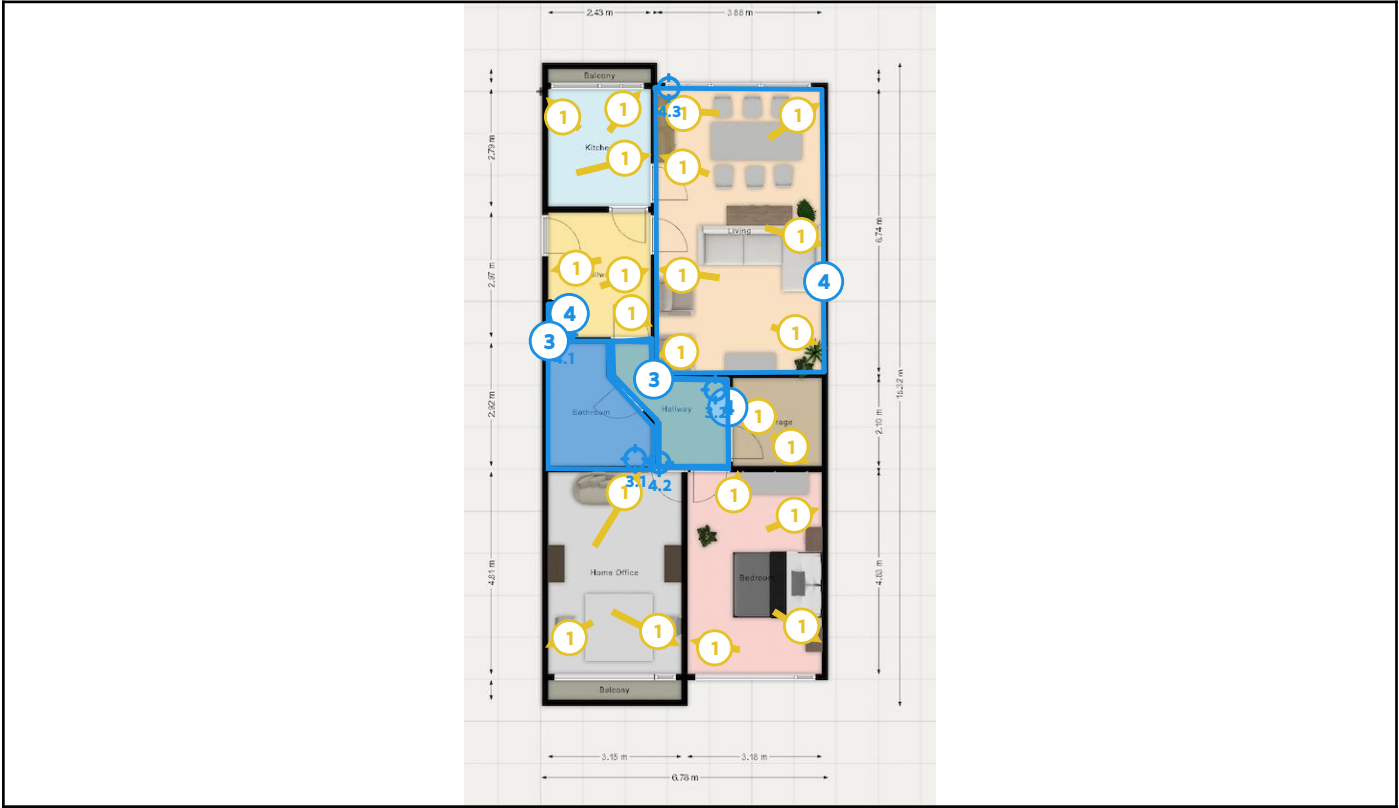
# Plan 1.1: Appartement

| Beschrijving | Type | Actie |
|---|---|---|
| 1. Bakeliet schakelaars & stopcontacten appartement | Asbestmateriaal | Zorgvuldig beheren |

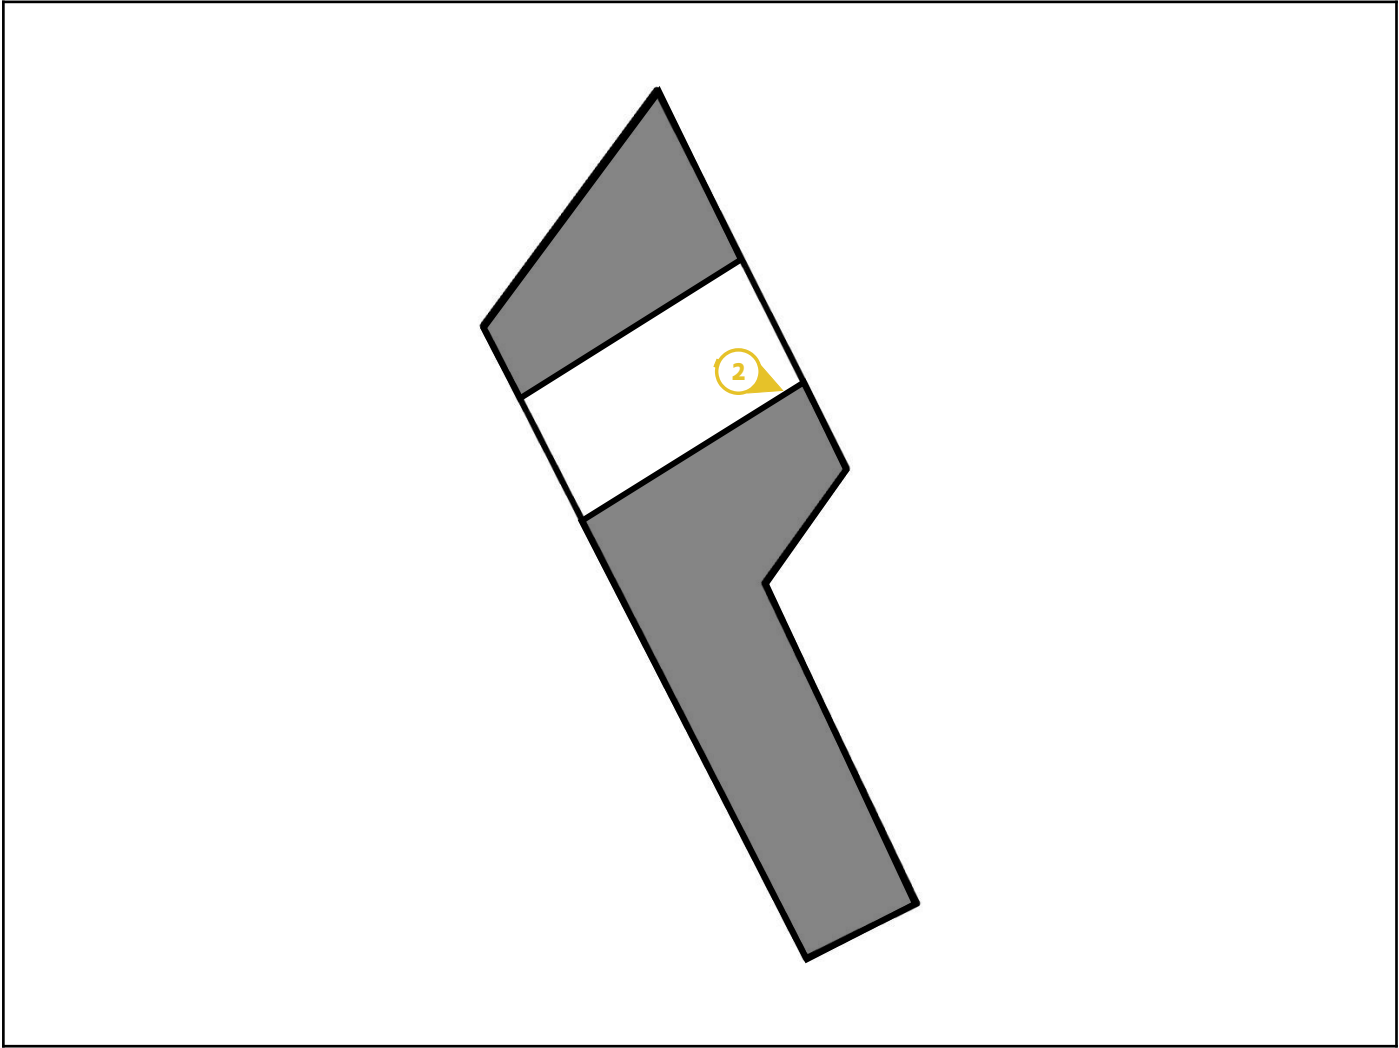
# Plan 2.1: Bijgebouw plan

| Beschrijving | Type | Actie |
|---|---|---|
| 2. Bakeliet schakelaar garage | Asbestmateriaal | Zorgvuldig beheren |

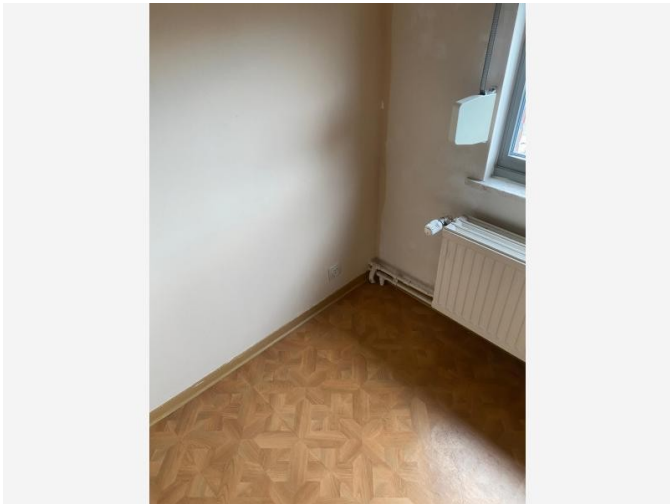
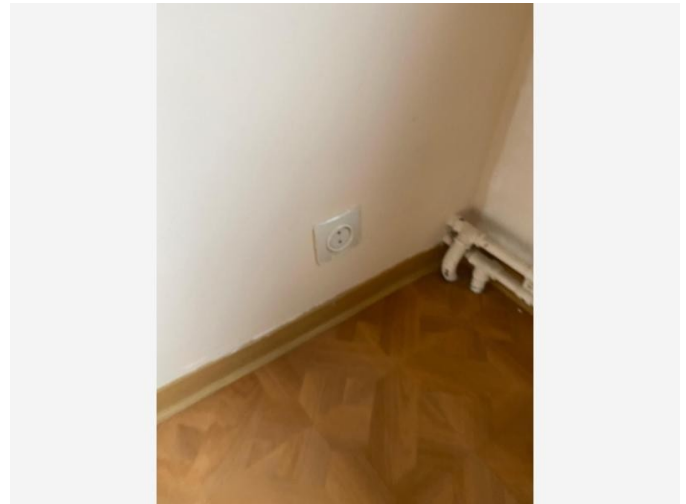
# Fiche 1: Bakeliet schakelaars & stopcontacten appartement

Overzichtsfoto

Detailfoto

Het asbestmateriaal valt onder de mijlpaal van 2040.

| Eindbeoordeling materiaalisico | Laag materiaalisico en/of verlaagde kans op vezelvrijgave |

| Asbestsoort (vezeltype) | Crocidoliet aanwezig |
| Toestand van het materiaal | Onbeschadigd, niet verweerd |

| Beschrijving | Bakeliet schakelaars & stopcontacten appartement |

- Zorg voor een veilig beheer. Vermijd het beschadigen van het asbestmateriaal. Controleer de toestand jaarlijks op wijzigingen.

- Eenvoudige handelingen: mag via doe-het-zelf of door werknemer(s) met opleidingsattest eenvoudige handelingen  
Zonder breken of slijpen te vervangen; gebruik van PBM's aangeraden

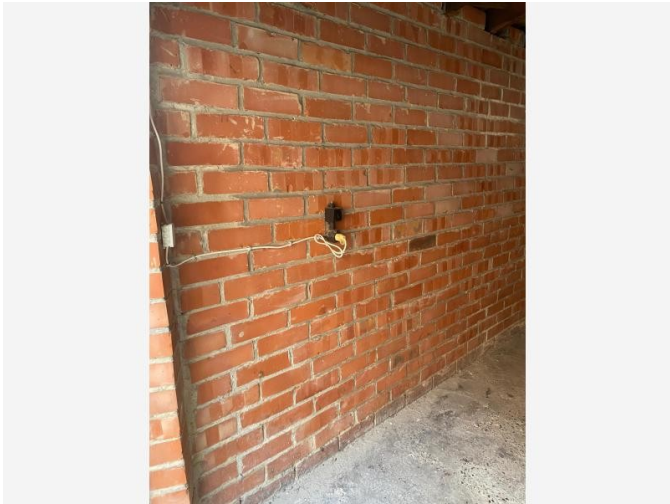
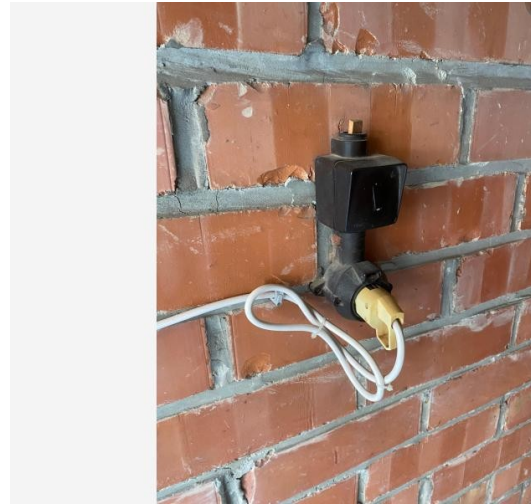
Overzichtsfoto

Detailfoto

Het asbestmateriaal valt onder de mijlpaal van 2040.

| Eindbeoordeling materiaalisico | Laag materiaalisico en/of verlaagde kans op vezelvrijgave |

| Asbestsoort (vezeltype) | Crocidoliet aanwezig |
| Toestand van het materiaal | Onbeschadigd, niet verweerd |

| Beschrijving | Bakeliet schakelaar garage |

- Zorg voor een veilig beheer. Vermijd het beschadigen van het asbestmateriaal. Controleer de toestand jaarlijks op wijzigingen.

- Eenvoudige handelingen: mag via doe-het-zelf of door werknemer(s) met opleidingsattest eenvoudige handelingen  
Zonder slijpen of breken; PBM's aangeraden

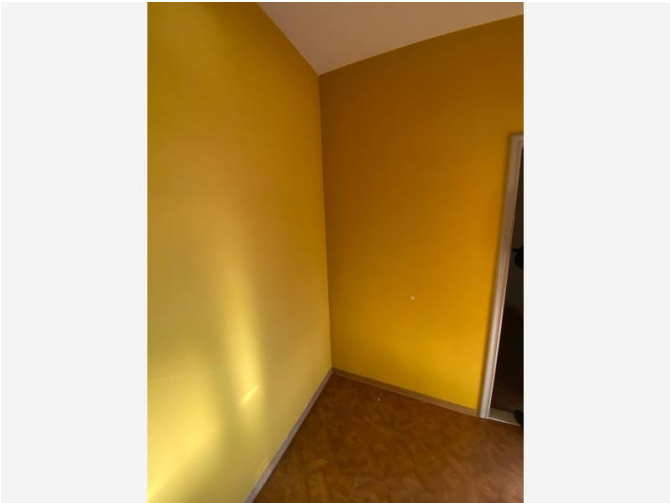
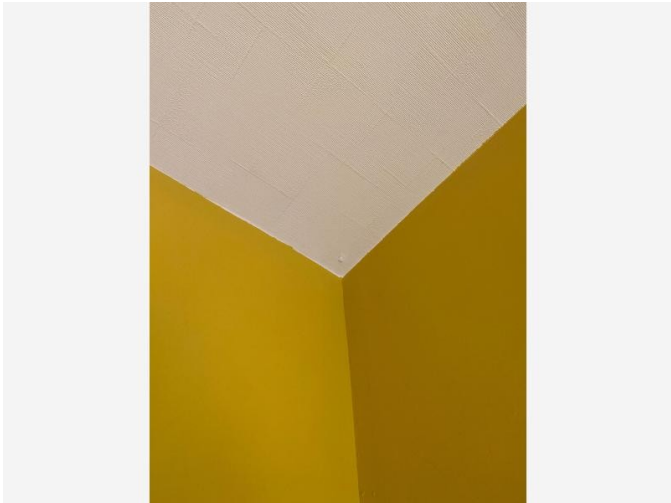
# Fiche 3: Pleisterwerk plafond

Overzichtsfoto

Detailfoto

Geen asbest

| # | Type | Referentie | Resultaat |
|---|---|---|---|
| 3.1 | Mengmonster | 2.1 Badkamer | Geen asbest |
| 3.2 | Mengmonster | 2.2 Hal | Geen asbest |

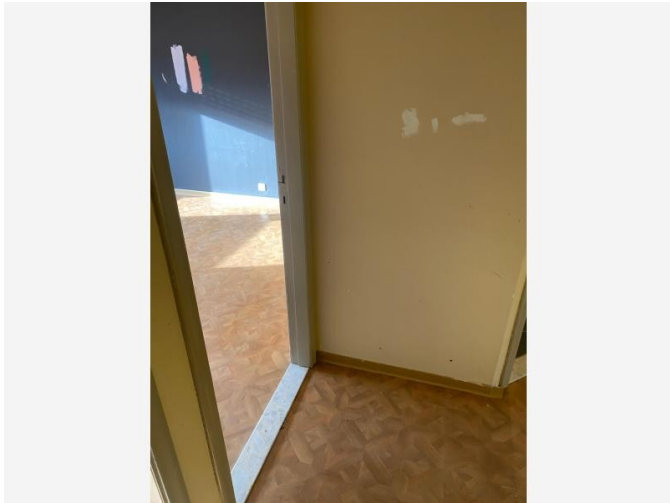
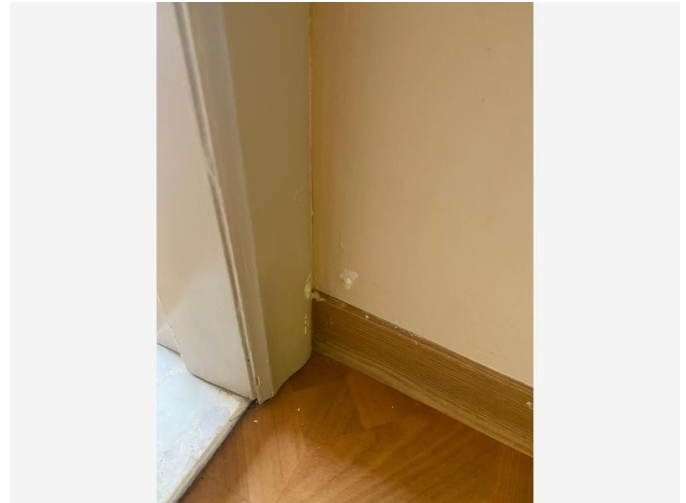
## Fiche 4: Pleisterwerk muren

Overzichtsfoto

Detailfoto

Geen asbest

| # | Type | Referentie | Resultaat |
|---|---|---|---|
| 4.1 | Mengmonster | 1.1 Kast hal | Geen asbest |
| 4.2 | Mengmonster | 1.2 Hal | Geen asbest |
| 4.3 | Mengmonster | 1.3 Woonkamer | Geen asbest |
