# Asbestinventarisatetest

Polderstraat 60, 1840 Londerzeel  
Gemeenschappelijke delen

Attestnummer : 20240425-000359.000

Uitgegeven op : 25.04.2024

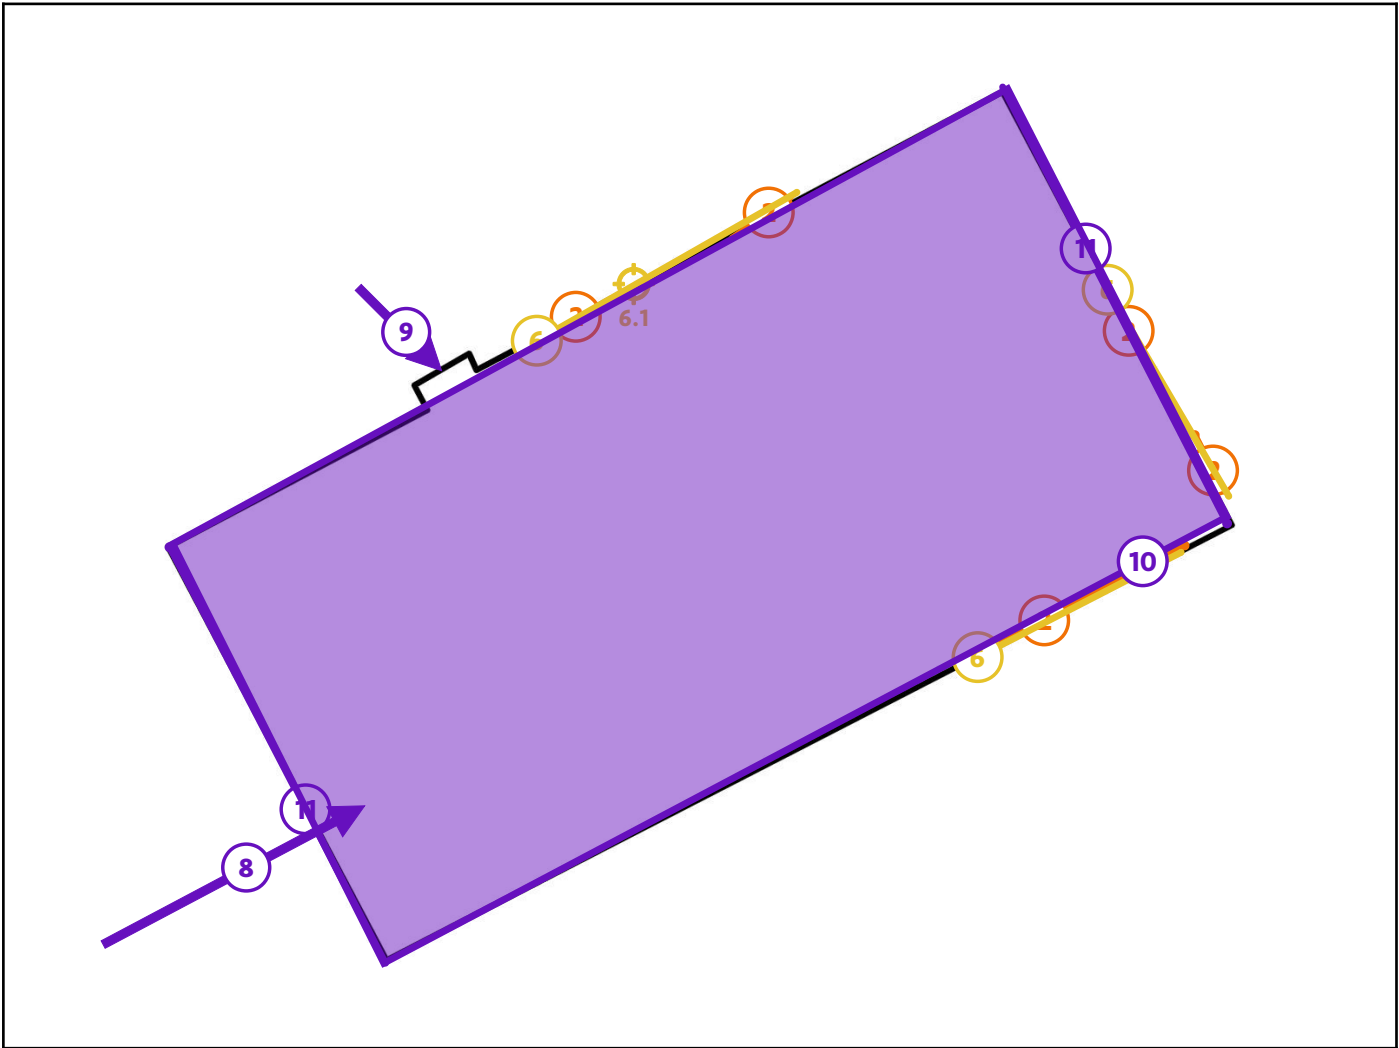
# Plan 1.1: Hoofdgebouw plan

| Beschrijving | Type | Actie |
|---|---|---|
| 2. Mastiek ramen | Asbestmateriaal | Verwijderen |
| 6. Mastiek aluminium schrijnwerk | Asbestmateriaal | Zorgvuldig beheren |

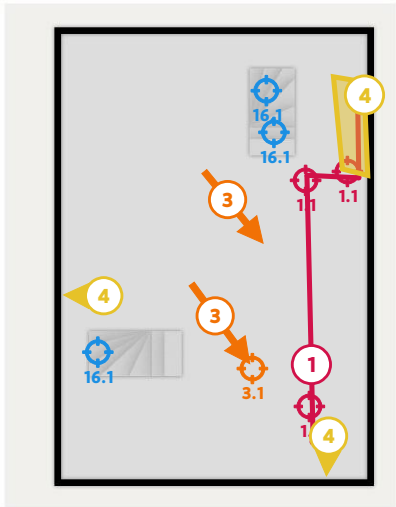
# Plan 1.2: Plan Kelder

| Beschrijving | Type | Actie |
|---|---|---|
| 1. Leidingisolatie | Asbestmateriaal | Dringend verwijderen |
| 3. Steunpaal | Asbestmateriaal | Maatregelen nemen |
| 4. Elektrisch materiaal | Asbestmateriaal | Zorgvuldig beheren |

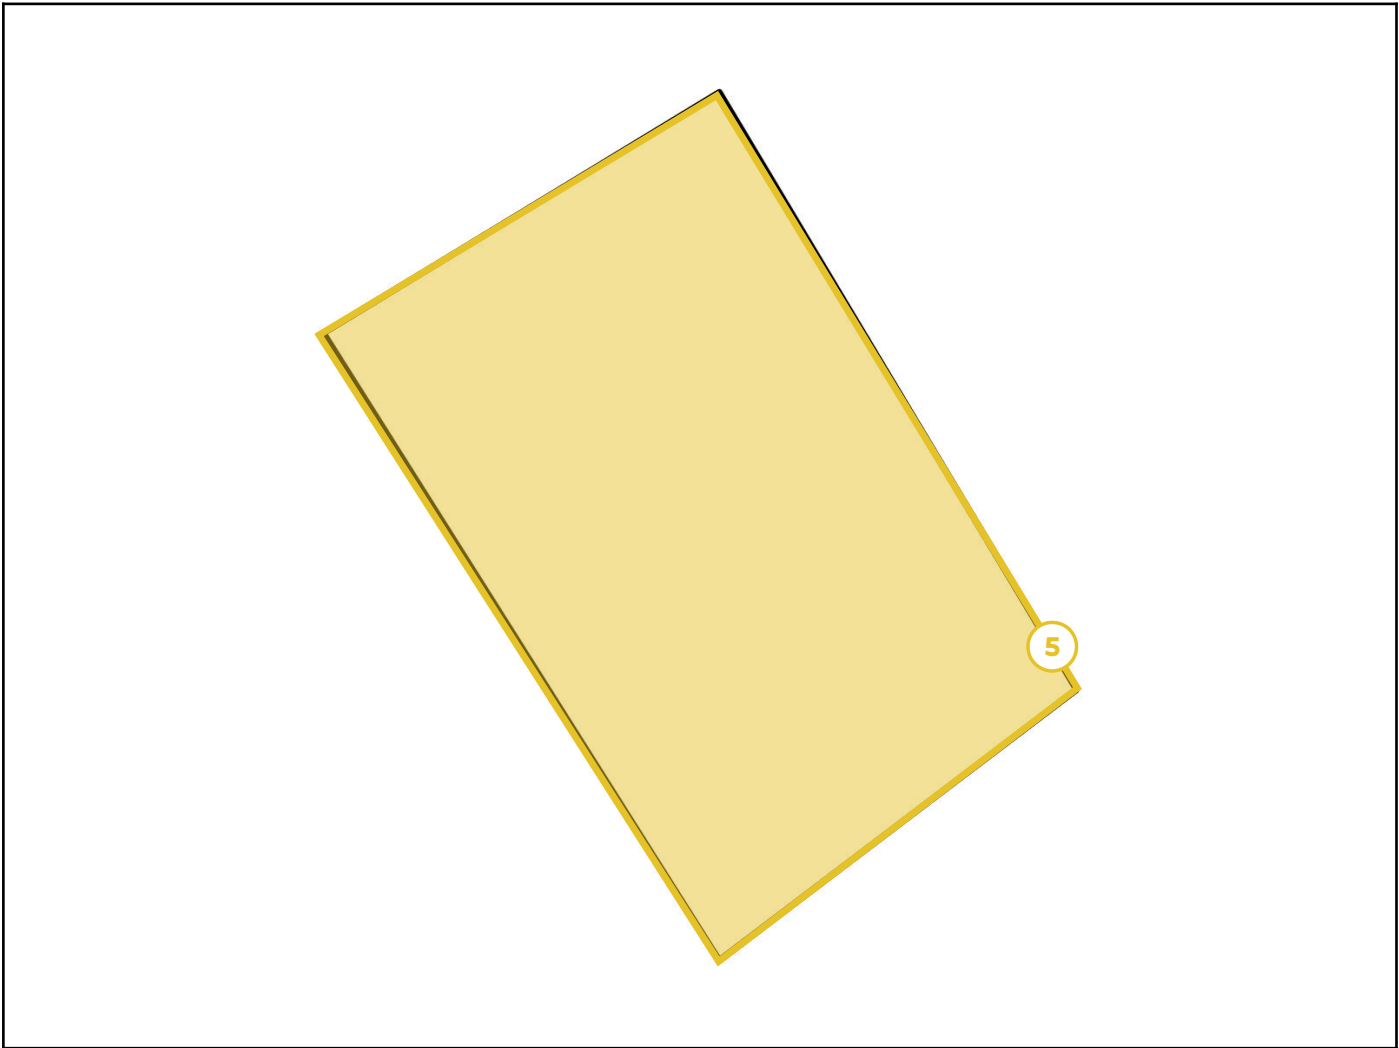
## Plan 2.1: Constructie plan

| Beschrijving | Type | Actie |
|---|---|---|
| 5. Dakleien tuinhuis | Asbestmateriaal | Zorgvuldig beheren |

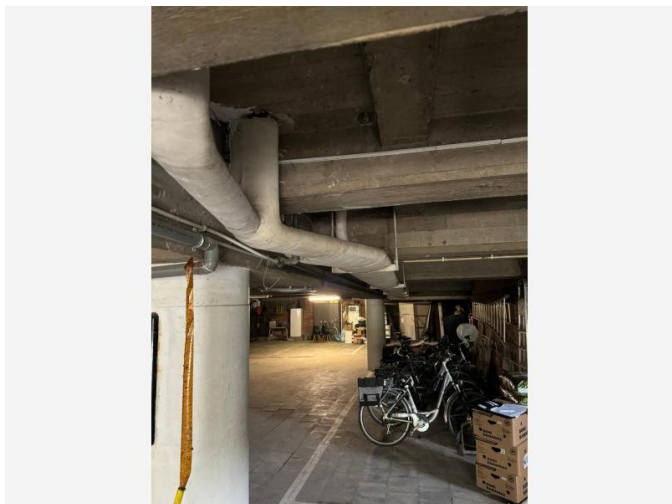
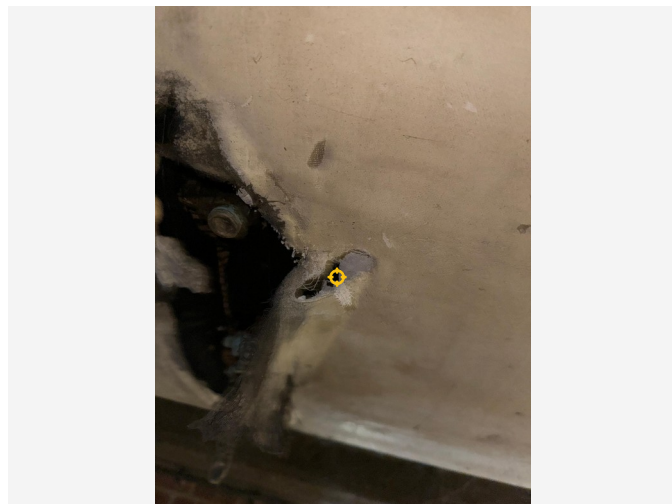
| Eindbeoordeling materiaalrisico | Hoog materiaalrisico en/of hoge kans op vezelvrijgave |

| Gebondenheid | Categorie 2: niet-hechtgebonden met matrix |
| Asbestsoort (vezeltype) | Amfibool aanwezig, uitgezonderd crocidoliet |
| Asbestconcentratie | Hoog ( $\geq 50\%$ ) |
| Afschermingsgraad van het gehele materiaal | Geheel of deels (ook) vrij aan de binnenlucht |
| Toestand van het materiaal | Matig beschadigd, matig verweerd |

| # | Type | Referentie | Resultaat |
|---|---|---|---|
| 1.1 | Mengmonster | MM06 | Amosiet |

| Beschrijving | Leidingisolatie |

**Dringend verwijderen**

- Scherm in afwachting van verwijdering het asbestmateriaal af van luchtstromingen en verstoring: bijvoorbeeld door het te verpakken, te fixeren, af te dekken, signalisatie - afbakening aan te brengen, ...
- Verwijder dit asbestmateriaal zo snel mogelijk. Volg de toestand goed op.

- Hermetische zone (erkend asbestverwijderaar)  
Asbesthoudende niet-hechtgebonden toepassingen dienen in hermetische zone verwijderd te worden.

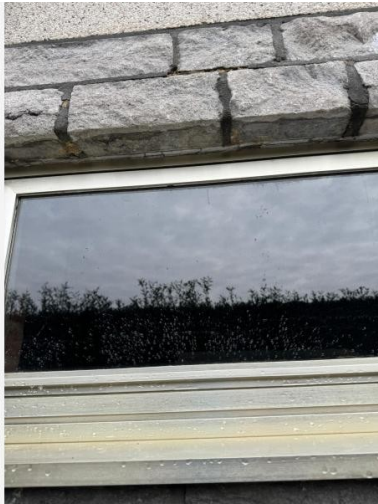
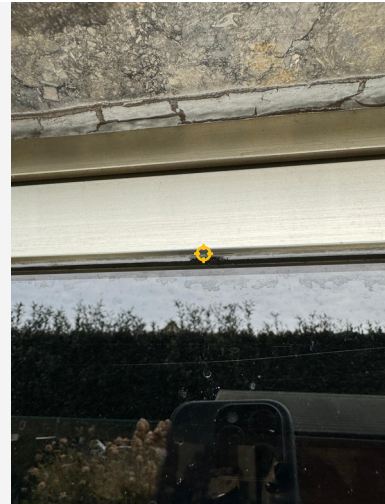
| Eindbeoordeling materiaalrisico | Verhoogd materiaalrisico en/of verhoogde kans op vezelvrijgave |

| Toestand van het materiaal | Matig beschadigd, matig verweerd |

| # | Type | Referentie | Resultaat |
|---|---|---|---|
| 2.1 | Puntmonster | MM04 | Chrysotiel |

| Beschrijving | Mastiek ramen |

Verwijderen

- Scherm in afwachting van verwijdering het asbestmateriaal af van luchtstromingen en verstoring: bijvoorbeeld door het te verpakken, te fixeren, af te dekken, signalisatie - afbakening aan te brengen, ...
- Verwijder dit asbestmateriaal zo snel mogelijk. Volg de toestand goed op.

- Eenvoudige handelingen: enkel door erkend asbestverwijderaar  
Mastiektoepassingen aan het glaswerk van ramen dient in door een erkend asbestverwijderaar in de methode van 'eenvoudige handelingen te worden verwijderd'

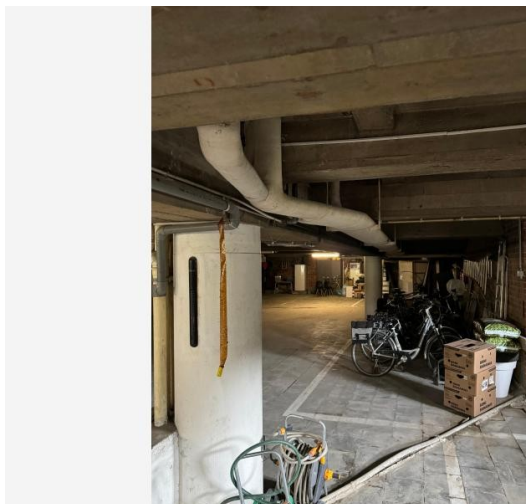
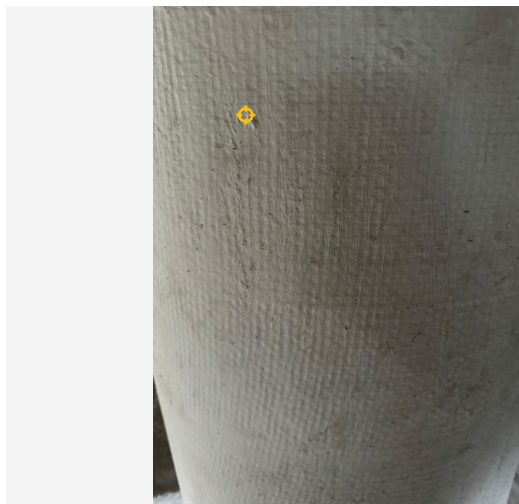
| Eindbeoordeling materiaalrisico | Verhoogd materiaalrisico en/of verhoogde kans op vezelvrijgave |

| Asbestsoort (vezeltype) | Crocidoliet aanwezig |
| Toestand van het materiaal | Licht beschadigd, licht verweerd. Intact materiaal type Pical – asbestboard of categorie III 'gebondenheid' |

| # | Type | Referentie | Resultaat |
|---|---|---|---|
| 3.1 | Puntmonster | MM07 | Crocidoliet, Chrysotiel |

| Beschrijving | Steunpaal |

Maatregelen nemen

- Zorg voor een veilig beheer. Vermijd het beschadigen van het asbestmateriaal. Controleer de toestand jaarlijks op wijzigingen.
- Scherm in afwachting van verwijdering het asbestmateriaal af van luchtstromingen en verstoring: bijvoorbeeld door het te verpakken, te fixeren, af te dekken, signalisatie - afbakening aan te brengen, ...
- Zorg voor een veilig beheer en verwijder dit asbestmateriaal wanneer het bij werken eenvoudig bereikbaar wordt. Controleer de toestand jaarlijks op wijzigingen.

- Hermetische zone (erkend asbestverwijderaar)  
Verwijderingsmethodiek is hermetische zone, tenzij anders bepaald door de erkende asbestverwijderaars.

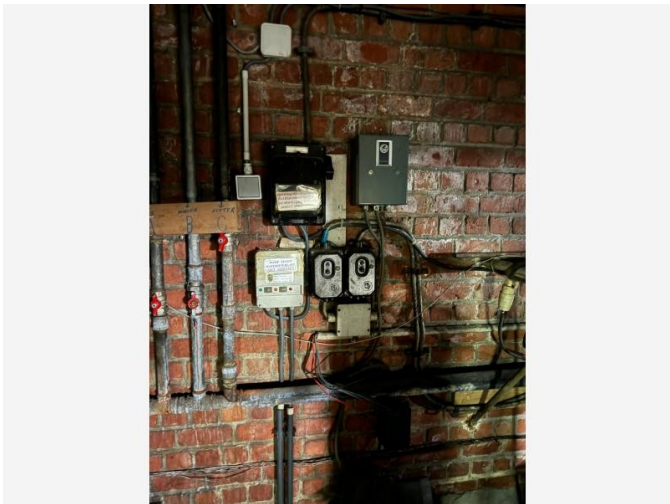
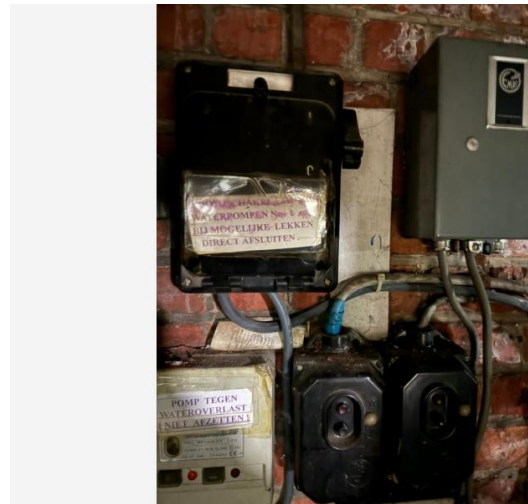
| Eindbeoordeling materiaalrisico | Zeer laag materiaalrisico en/of zeer lage kans op vezelvrijgave |

| Toestand van het materiaal | Onbeschadigd, niet verweerd |

| Beschrijving | Elektrisch materiaal |

Zorgvuldig beheren

- Zorg voor een veilig beheer. Vermijd het beschadigen van het asbestmateriaal. Controleer de toestand jaarlijks op wijzigingen.
- Verwijder dit asbestmateriaal zo snel mogelijk. Volg de toestand goed op.

- Eenvoudige handelingen: mag via doe-het-zelf of door werknemer(s) met opleidingsattest eenvoudige handelingen  
Elektrisch materiaal dat asbesthoudend is mag via een erkend aannemer (elektricien) met certificaat eenvoudige handelingen worden verwijderd.

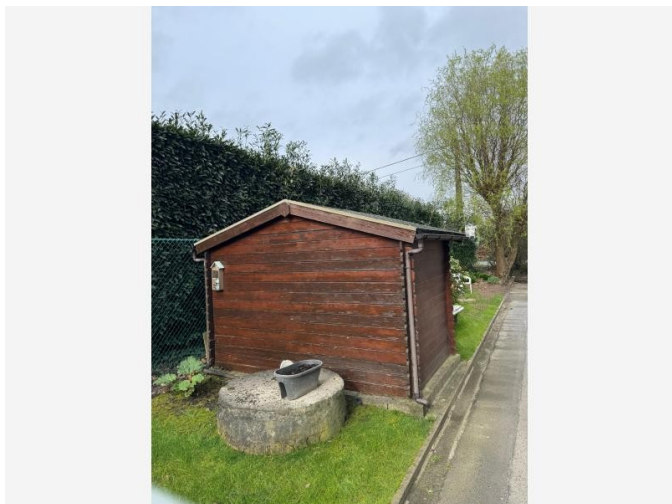
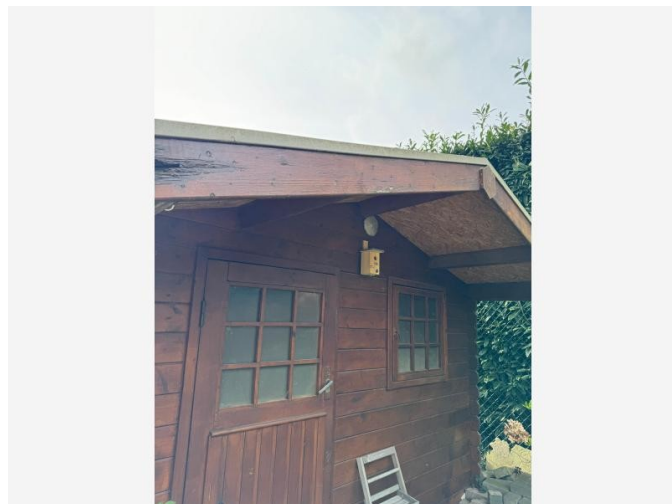
Kans dat deze leien asbesthoudend zijn is nihil. Echter kon geen bewijsdocument worden voorgelegd. Bij actualisatie van het attest kan staalname uitsluitsel geven.

| Eindbeoordeling materiaalisico | Laag materiaalisico en/of verlaagde kans op vezelvrijgave |

| Beschrijving | Dakleien tuinhuis |

Zorgvuldig beheren

- Zorg voor een veilig beheer. Vermijd het beschadigen van het asbestmateriaal. Controleer de toestand jaarlijks op wijzigingen.

- Eenvoudige handelingen: mag via doe-het-zelf of door werknemer(s) met opleidingsattest eenvoudige handelingen  
Kunnen verwijderd worden door dakwerker.

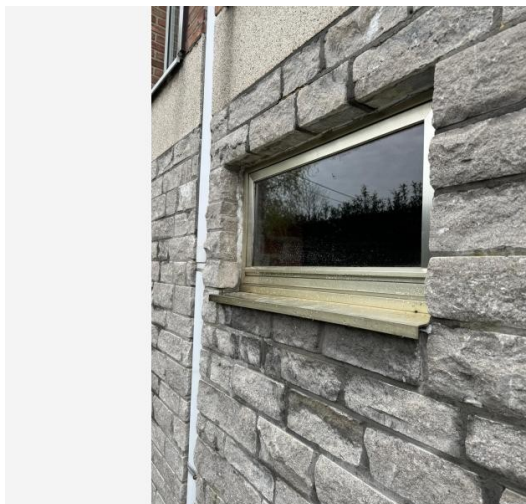
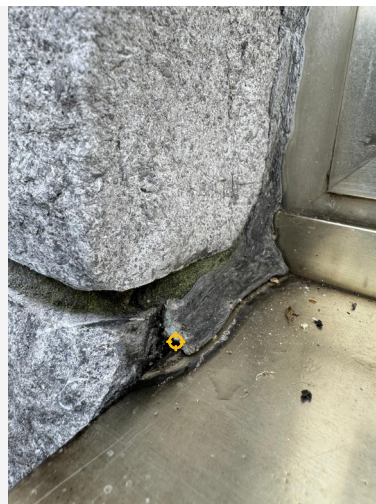
| Eindbeoordeling materiaalrisico | Laag materiaalrisico en/of verlaagde kans op vezelvrijgave |

| Toestand van het materiaal | Licht beschadigd, licht verweerd. Intact materiaal type Pical – asbestboard of categorie III 'gebondenheid' |

| # | Type | Referentie | Resultaat |
|---|---|---|---|
| 6.1 | Puntmonster | MM05 | Chrysotiel |

| Beschrijving | Mastiek aluminium schrijnwerk |

Zorgvuldig beheren

- Scherm in afwachting van verwijdering het asbestmateriaal af van luchtstromingen en verstoring: bijvoorbeeld door het te verpakken, te fixeren, af te dekken, signalisatie - afbakening aan te brengen, ...
- Verwijder dit asbestmateriaal zo snel mogelijk. Volg de toestand goed op.

- Eenvoudige handelingen: enkel door erkend asbestverwijderaar  
Asbesthoudende katten of mastieken in buitentoepassing dienen door een erkend asbestverwijderaar in de methode van 'eenvoudige handelingen' te worden verwijderd.
