Asbestinventarisatetest

Vrijheidstraat 48/01.1, 2850 Boom

Attestnummer : 20260321-000088.000

Asbestveilig (maar niet asbestvrij)

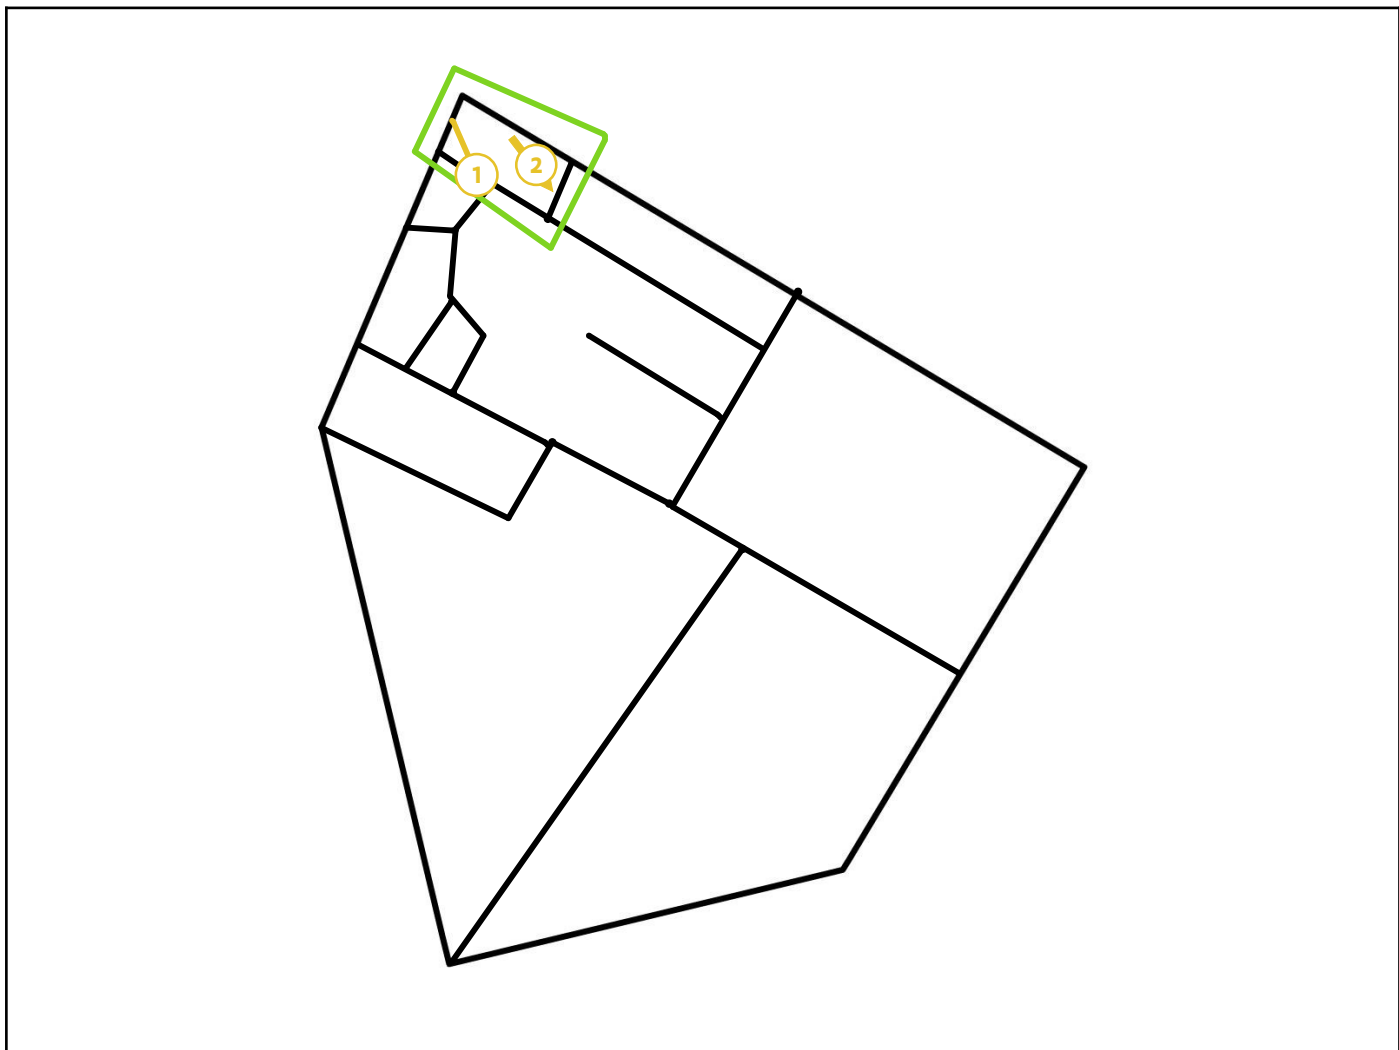
Plan 1.2: Kelder

Beschrijving	Type	Actie
1. Cementbuis	Asbestmateriaal	Zorgvuldig beheren
2. Bakeliet schakelaars/stopcontacten	Asbestmateriaal	Zorgvuldig beheren

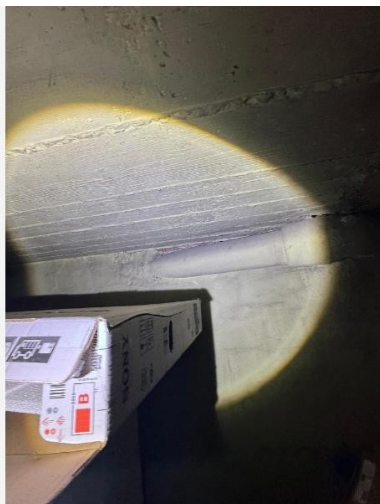
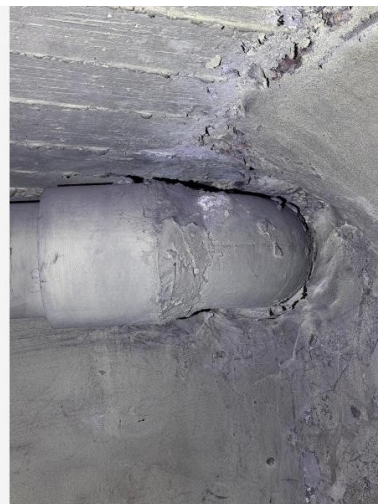
Het asbestmateriaal valt onder de mijlpaal van 2040.

Laag materiaalrisico en/of verlaagde kans op vezelvrijgave

Gebondenheid	Categorie 1: hechtgebonden in oorsprong
Asbestsoort (vezeltype)	Crocidoliet aanwezig
Asbestconcentratie	Laag (< 50%)
Afschermingsgraad van het gehele materiaal	Niet-stootvaste afscherming
Toestand van het materiaal	Licht beschadigd, licht verweerd. Intacte calciumsilicaatplaat of materiaal met categorie 3-gebondenheid

Beschrijving	Cementbuis
Omgeving	Binnen
Primaire drager	Schacht-koker (technisch)
Asbestmateriaal	Buis, koker, leiding, pijp, doorvoer
Bindmiddel van asbestmateriaal	Cement
Gebondenheid op basis van bindmiddel	Hecht
Hoeveelheid (lengte - omtrek - dikte - aantal)	<ul style="list-style-type: none">• 2,00 m - 40,00 cm - 1,00 cm - 1 stuk
Totaal volume	0,008 m ³
Eenvoudig bereikbaar	Ja
Bevestigingswijze	<ul style="list-style-type: none">• Verlijmd, ingegoten, versmeerd
Identificatiemethode	<p>De asbestdeskundige beoordeelt het materiaal als asbestverdacht en dus asbesthoudend, en dit zonder monstername.</p> <p>Motivatie: De monstername brengt andere schade aan dan schade die inherent is aan de monstername.</p>
Destructieve handeling voor identificatie	Nee
Opmerking	De precieze lengte is onbekend.

- Zorg voor een veilig beheer. Vermijd het beschadigen van het asbestmateriaal. Controleer de toestand jaarlijks op wijzigingen.

- Eenvoudige handelingen: mag via doe-het-zelf of door werknemer(s) met opleidingsattest eenvoudige handelingen
Deze toepassing kan door een aannemer die over een opleidingsattest eenvoudige handelingen beschikt of door een particulier (doe-het-zelf), verwijderd worden indien er geen verhoogd risico op vrijgave van asbestvezels (max. concentratie 0,01 vezels/cm³ - CODEX Art. VI.3-54) ontstaat en de toepassing voorafgaand wordt gefixeerd/bevochtigd; de individuele elementen zonder machinale werktuigen (boormachine, slijpschijf, hogedrukreiniger,...) en zonder breken of gooien een voor een losgemaakt worden; en ten slotte dubbel en luchtdicht verpakt weggevoerd worden naar een erkend afvalpunt (recyclagepark).

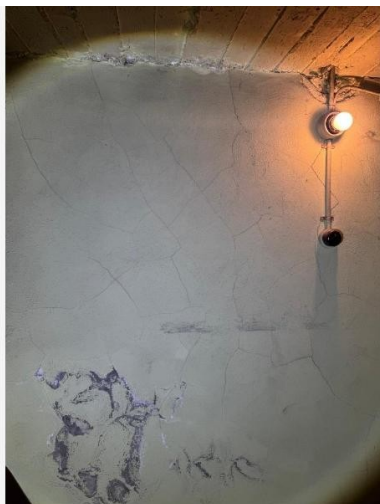
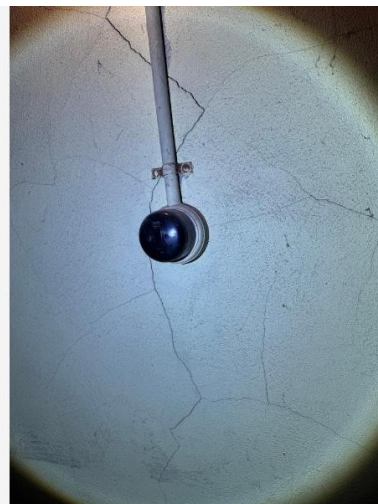
Het asbestmateriaal valt onder de mijlpaal van 2040.

Eindbeoordeling materiaalrisico	Laag materiaalrisico en/of verlaagde kans op vezelvrijgave
---------------------------------	------------------------------------------------------------

Gebondenheid	Categorie 1: hechtgebonden in oorsprong
Asbestsoort (vezeltype)	Crocidoliet aanwezig
Asbestconcentratie	Laag (< 50%)
Afschermingsgraad van het gehele materiaal	Geheel of deels vrij aan de binnenlucht, maar geen contact met binnenluchtstromen
Toestand van het materiaal	Onbeschadigd, niet verweerd

Beschrijving	Bakeliet schakelaars/stopcontacten
Omgeving	Binnen
Primaire drager	Communicatie en elektrische infrastructuur en uitrusting
Asbestmateriaal	Plaat, paneel, tablet - Type Bakeliet
Bindmiddel van asbestmateriaal	Kunststof of -hars
Gebondenheid op basis van bindmiddel	Hecht
Hoeveelheid (oppervlakte - dikte - aantal)	• 0,10 m ² - 1,00 cm - 1 stuk
Totaal volume	0,001 m ³
Eenvoudig bereikbaar	Ja
Bevestigingswijze	• Geschroefd
Identificatiemethode	<p>De asbestdeskundige beoordeelt het materiaal als asbestverdacht en dus asbesthoudend, en dit zonder monstername.</p> <p>Motivatie: De monstername brengt andere schade aan dan schade die inherent is aan de monstername.</p>
Destructieve handeling voor identificatie	Nee
Opmerking	De hoeveelheid is een zo nauwkeurig mogelijke opmeting. Hieraan kunnen evenwel geen rechten worden ontleend. Monstername niet uitgevoerd wegens risico op beschadiging van een elektrisch component en mogelijke blootstelling aan spanning of storingen in de elektrische installatie.

- Zorg voor een veilig beheer. Vermijd het beschadigen van het asbestmateriaal. Controleer de toestand jaarlijks op wijzigingen.
- Voer bijkomende staalname(s) uit.

- Eenvoudige handelingen: mag via doe-het-zelf of door werknemer(s) met opleidingsattest eenvoudige handelingen
Deze toepassing kan door een aannemer die over een opleidingsattest eenvoudige handelingen beschikt of door een particulier (doe-het-zelf), verwijderd worden indien er geen verhoogd risico op vrijgave van asbestvezels (max. concentratie 0,01 vezels/cm³ - CODEX Art. VI.3-54) ontstaat en de toepassing voorafgaand wordt gefixeerd/bevochtigd; de individuele elementen zonder machinale werktuigen (boormachine, slijpschijf, hogedrukreiniger,...) en zonder breken of gooien een voor een losgemaakt worden; en ten slotte dubbel en luchtdicht verpakt weggevoerd worden naar een erkend afvalpunt (recyclagepark).

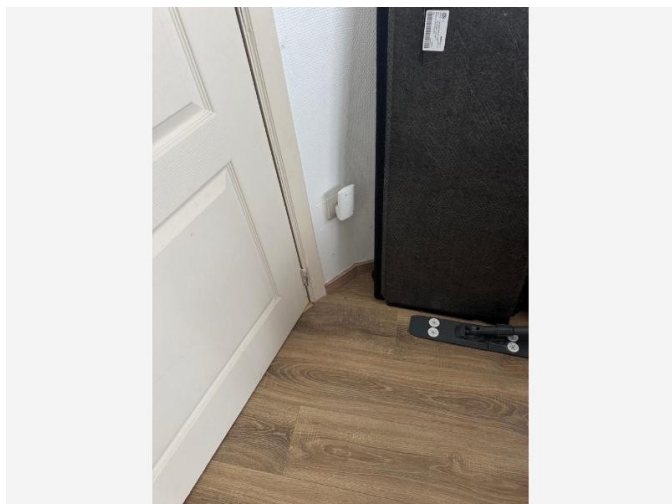
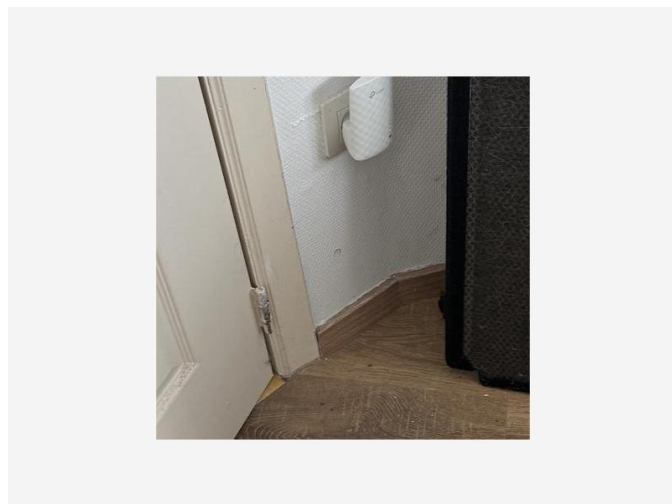
Fiche 3: Pleisterwerk wanden

Geen asbest

#	Type	Referentie	Resultaat
3.1	Mengmonster	0.01	Geen asbest

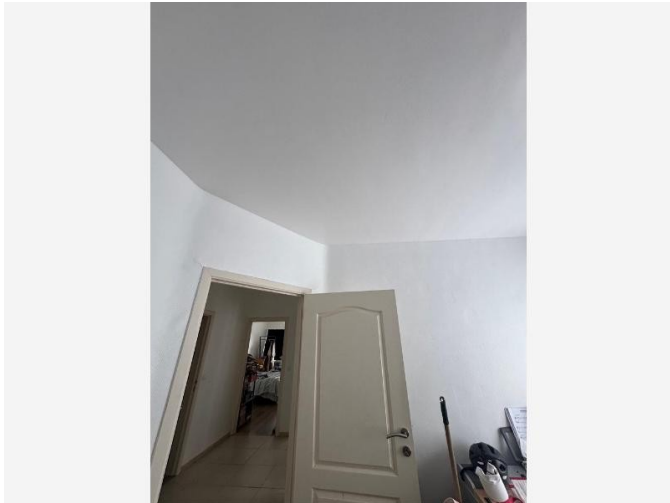
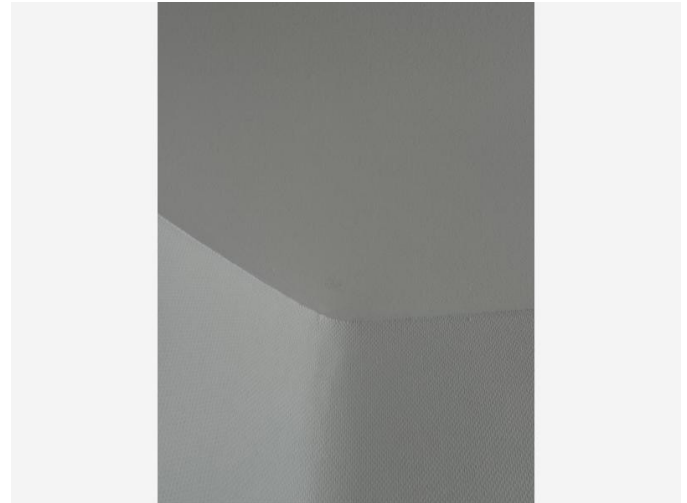
Fiche 4: Pleisterwerk plafonds

Geen asbest

#	Type	Referentie	Resultaat
4.1	Mengmonster	0.02	Geen asbest

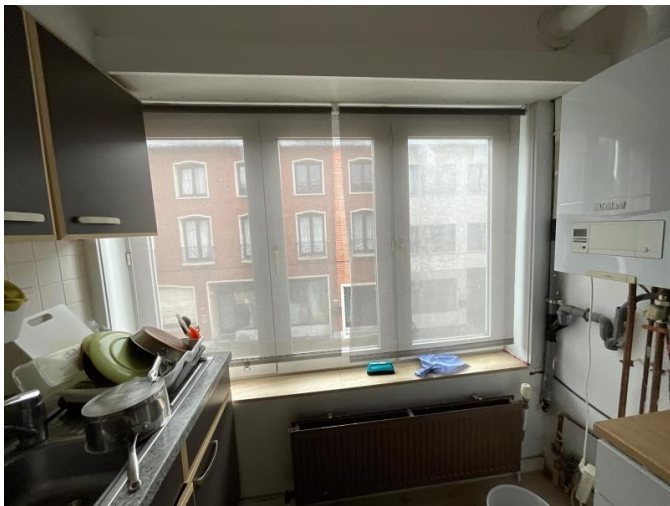
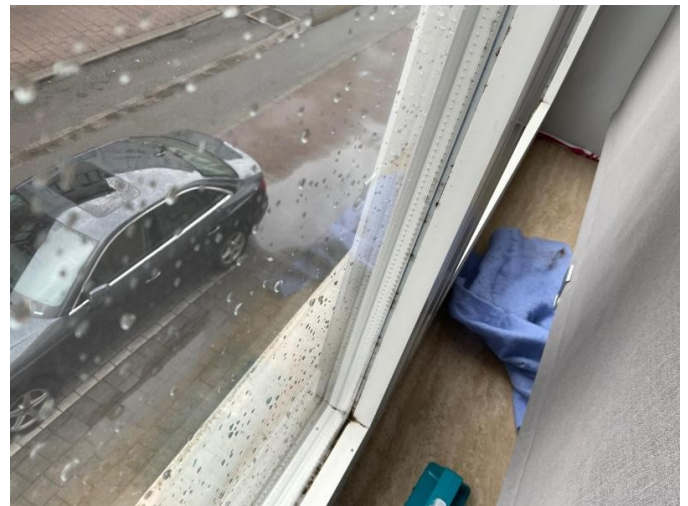
Beschrijving	Notitie	Terug te vinden op plannen
Fiche 5: Silicone ramen	De siliconen van de ramen is nog soepel en dus niet asbestverdacht..	Plan 1.1: Bus 0.1.1
Fiche 6: CV-ketel (niet verdacht)	De CV-ketel (dichtingen, isolerend materiaal) is niet asbestverdacht.	Plan 1.1: Bus 0.1.1
