Asbestinventarisatetest

Kapelstraat 49, 2880 Bornem

Attestnummer : 20260407-000153.000

Niet-asbestveilig

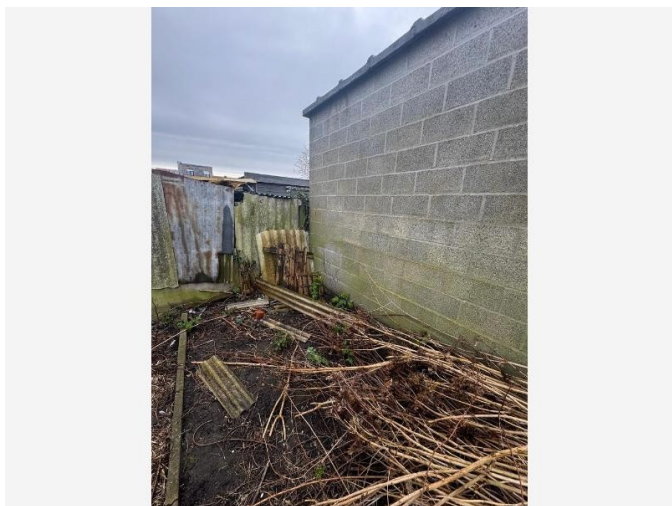
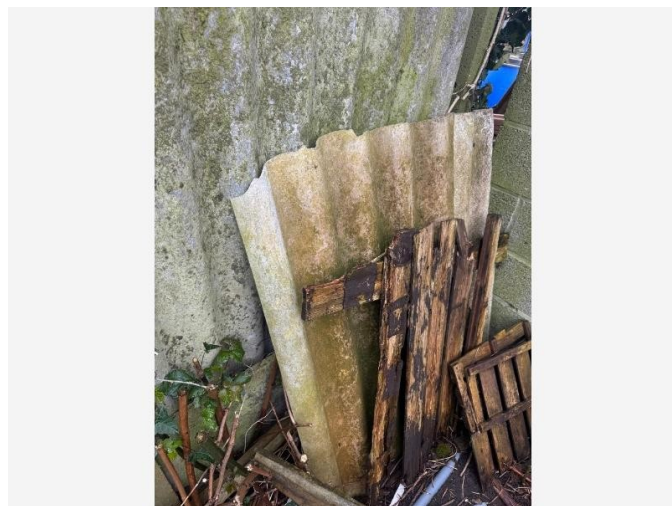
Het asbestmateriaal valt onder de mijlpaal van 2040.

Beschrijving	Afval (golfplaten)
Type afvalstof	Betreft resten (contaminatie) van verwerking of beschadiging
Type resten (contaminatie)	<ul style="list-style-type: none">• Stukken, fragmenten (los, opliggend)
Besmette materialen	<ul style="list-style-type: none">• Bodem
Bron van de resten	Stuk golfplaat licht rechts achter in de tuin.
Omgeving	Buiten
Primaire drager	Bodem
Gebondenheid resten	Hecht
Hoeveelheid (gewicht - aantal)	<ul style="list-style-type: none">• 10,00 kg - 1 stuk
Totaal gewicht	10,00 kg
Eenvoudig bereikbaar	Ja
Identificatiemethode	De asbestdeskundige beoordeelt het materiaal als asbestverdacht en dus asbesthoudend, en dit zonder monstername.
Opmerking	De hoeveelheid is een zo nauwkeurig mogelijke opmeting. Hieraan kunnen evenwel geen rechten worden ontleend.

Dringend verwijderen

- Verwijder het asbestafval.

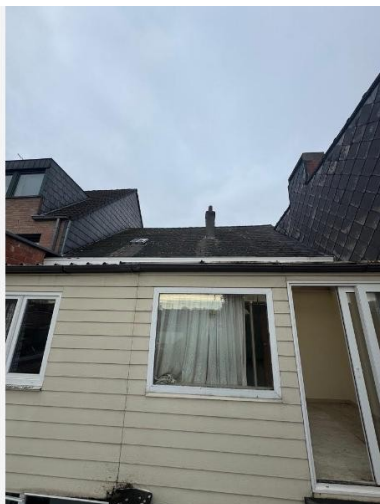
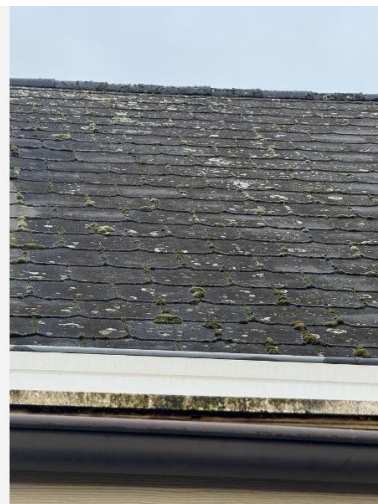
Het asbestmateriaal valt onder de mijlpaal van 2034.

Verhoogd materiaalrisico en/of verhoogde kans op vezelvrijgave

Gebondenheid	Categorie 1: hechtgebonden in oorsprong
Asbestsoort (vezeltype)	Crocidoliet aanwezig
Asbestconcentratie	Laag (< 50%)
Afschermingsgraad van het gehele materiaal	Geheel of deels vrij aan de buitenlucht, maar geen contact met binnenlucht
Toestand van het materiaal	Matig beschadigd, matig verweerd

Beschrijving	Dak bestaande uit leien
Omgeving	Buiten
Primaire drager	Schuin dak
Asbestmateriaal	Dak- en gevelbekleding - Lei, shingle
Bindmiddel van asbestmateriaal	Cement
Gebondenheid op basis van bindmiddel	Hecht
Hoeveelheid (oppervlakte - aantal)	<ul style="list-style-type: none">• 80,00 m² - 1 stuk
Totale oppervlakte	80,00 m ²
Eenvoudig bereikbaar	Ja
Bevestigingswijze	<ul style="list-style-type: none">• Geklemd• Genageld, geniet
Identificatiemethode	<p>De asbestdeskundige beoordeelt het materiaal als asbestverdacht en dus asbesthoudend, en dit zonder monstername.</p> <p>Motivatie: De monstername brengt andere schade aan dan schade die inherent is aan de monstername.</p>
Destructieve handeling voor identificatie	Nee
Opmerking	De hoeveelheid is een zo nauwkeurig mogelijke opmeting. Hieraan kunnen evenwel geen rechten worden ontleend.

Verwijderen

- Verwijder dit asbestmateriaal zo snel mogelijk. Volg de toestand goed op.
- Hemelwater dat afspoelt van asbestcement daken of gevels kan asbestdeeltjes bevatten. Gebruik het enkel voor gesloten circuits (bv. spoelen toiletten). Reinig na het vervangen van het dak of de gevel de dakgoten en regenwaterput of -ton om asbesthoudend sediment of slib te verwijderen

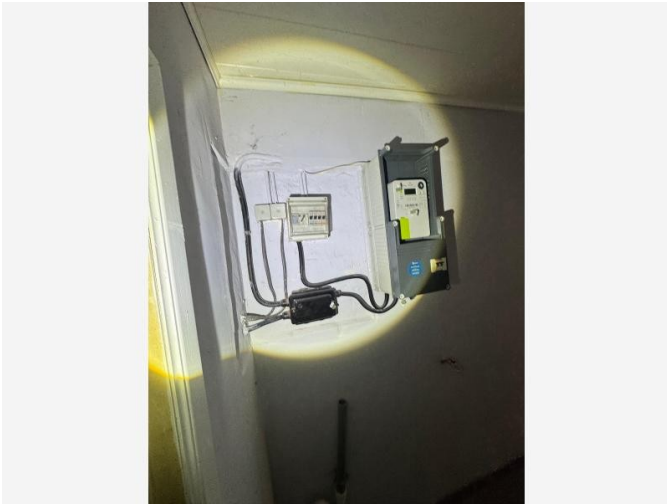
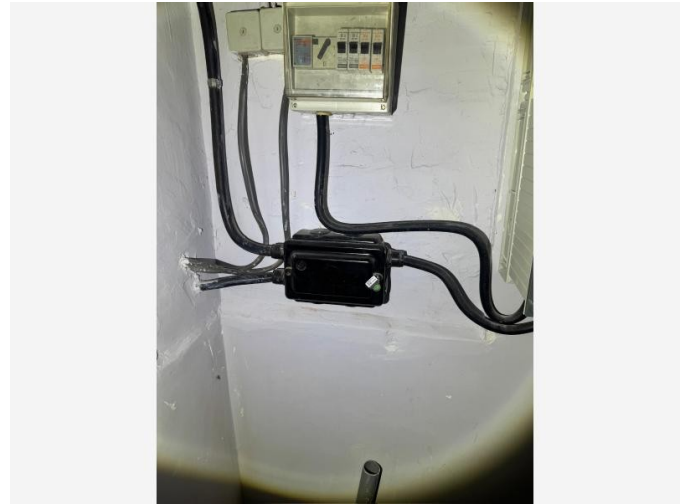
Eindbeoordeling materiaalrisico	Laag materiaalrisico en/of verlaagde kans op vezelvrijgave
---------------------------------	--

Gebondenheid	Categorie 1: hechtgebonden in oorsprong
Asbestsoort (vezeltype)	Crocidoliet aanwezig
Asbestconcentratie	Laag (< 50%)
Afschermingsgraad van het gehele materiaal	Geheel of deels vrij aan de binnenlucht, maar geen contact met binnenluchtstromen
Toestand van het materiaal	Onbeschadigd, niet verweerd

Beschrijving	Bakeliet schakelkast
Omgeving	Binnen
Primaire drager	Communicatie en elektrische infrastructuur en uitrusting
Asbestmateriaal	Plaat, paneel, tablet - Type Bakeliet
Bindmiddel van asbestmateriaal	Kunststof of -hars
Gebondenheid op basis van bindmiddel	Hecht
Hoeveelheid (oppervlakte - dikte - aantal)	<ul style="list-style-type: none">• 0,10 m² - 1,00 cm - 1 stuk
Totaal volume	0,001 m ³
Eenvoudig bereikbaar	Ja
Bevestigingswijze	<ul style="list-style-type: none">• Geschroefd
Identificatiemethode	<p>De asbestdeskundige beoordeelt het materiaal als asbestverdacht en dus asbesthoudend, en dit zonder monstername.</p> <p>Motivatie: De monstername brengt andere schade aan dan schade die inherent is aan de monstername.</p>
Destructieve handeling voor identificatie	Nee
Opmerking	<p>De hoeveelheid is een zo nauwkeurig mogelijke opmeting. Hieraan kunnen evenwel geen rechten worden ontleend. Monstername niet uitgevoerd wegens risico op beschadiging van een elektrisch component en mogelijke blootstelling aan spanning of storingen in de elektrische installatie.</p>

Zorgvuldig beheren

- Zorg voor een veilig beheer. Vermijd het beschadigen van het asbestmateriaal. Controleer de toestand jaarlijks op wijzigingen.
- Voer bijkomende staalname(s) uit.

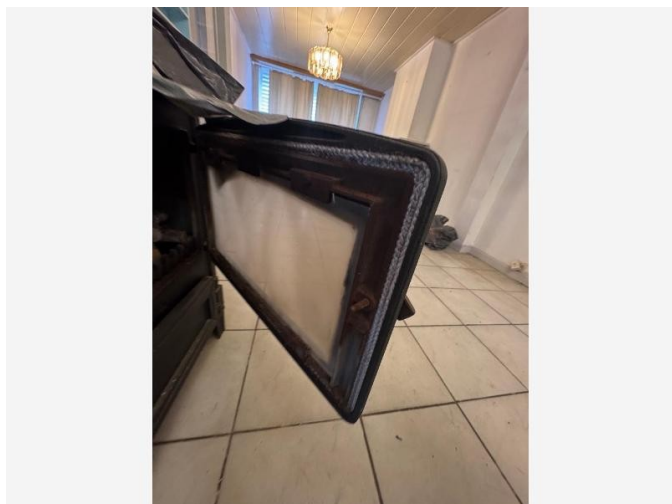
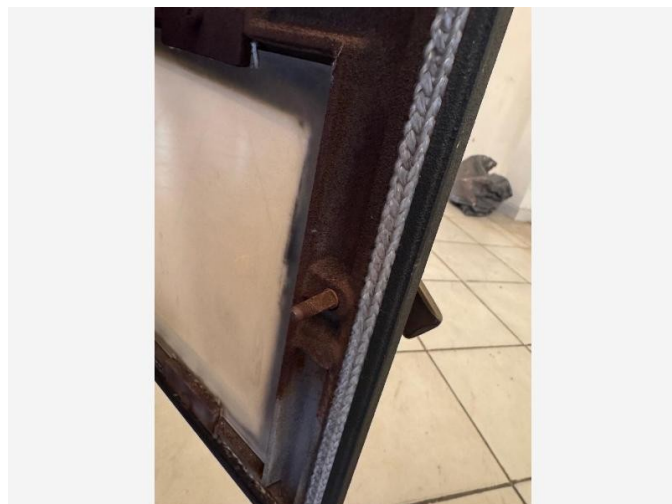
Niet-asbestverdachte koord in de kachel.

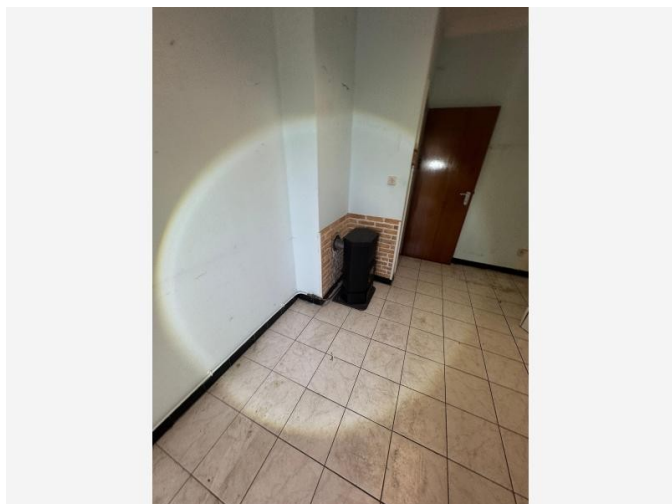
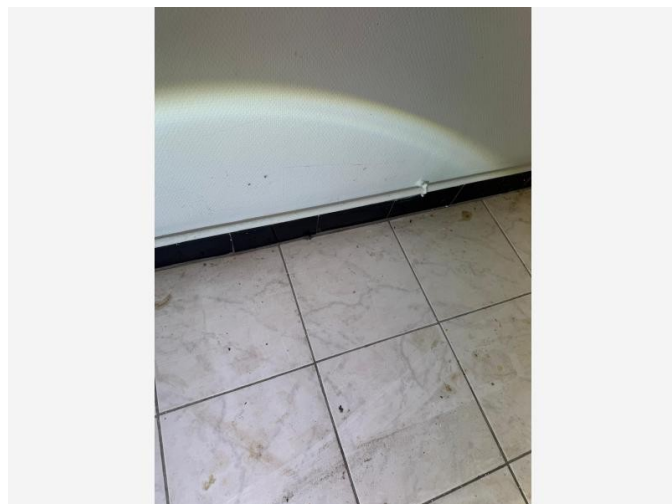
Plinten werden soms verlijmd met asbesthoudende lijm. Bij werken, laat dit onderzoeken.

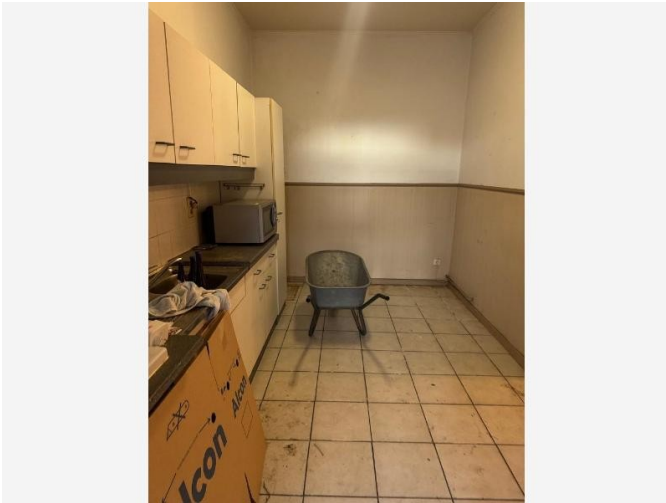
De lambrisering bestaat mogelijk uit een asbestcementplaat afgetimmerd met hout. Staalname is niet mogelijk zonder uitbreiding naar een destructief onderzoek. Bij werken, laat dit onderzoeken.

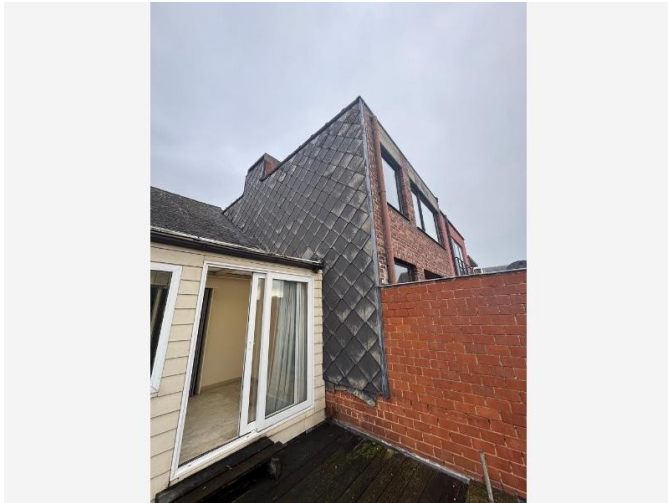
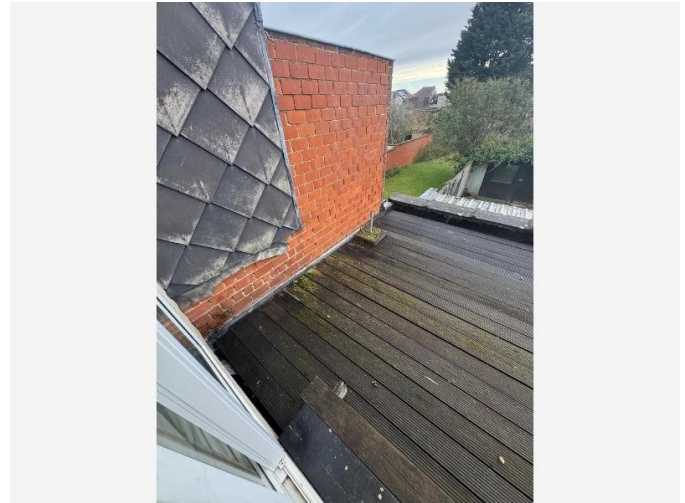
De gevel van de aanpalende woning bevat asbestverdachte leien. Laat de leien onaangeroerd tot ze op professionele wijze worden weggehaald.

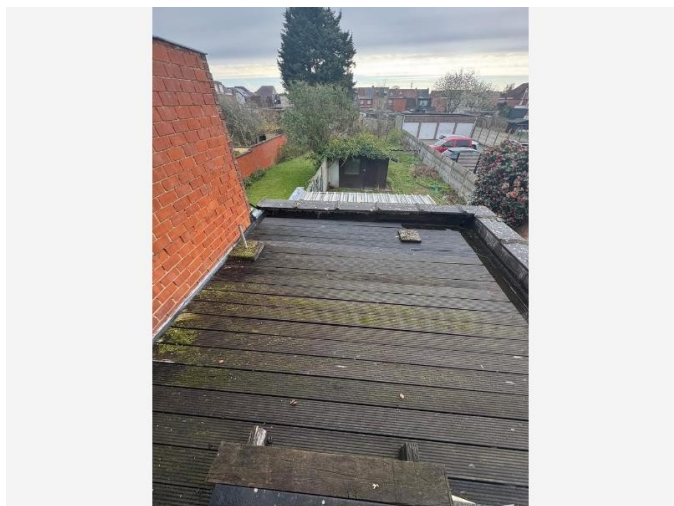
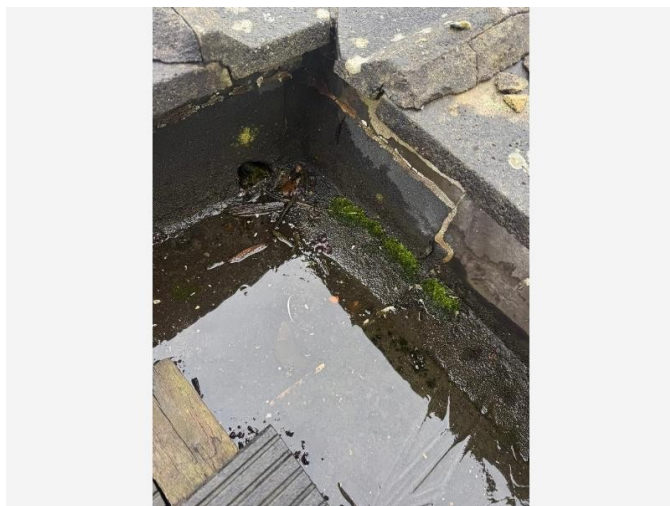
Fiche 11: Roofing

Geen asbest

#	Type	Referentie	Resultaat
11.1	Puntmonster	2.00	Geen asbest

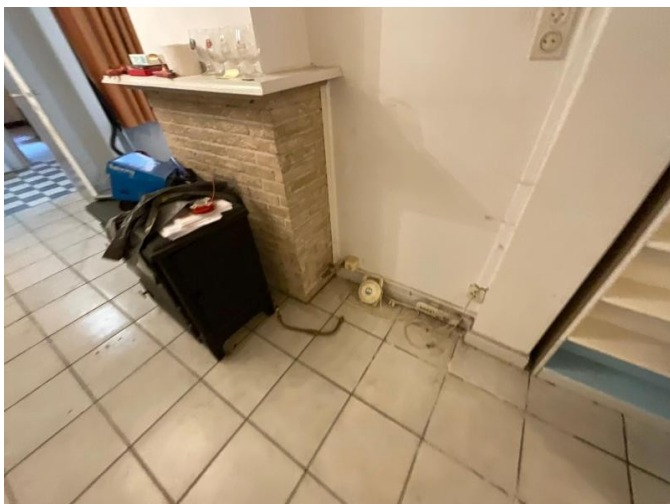
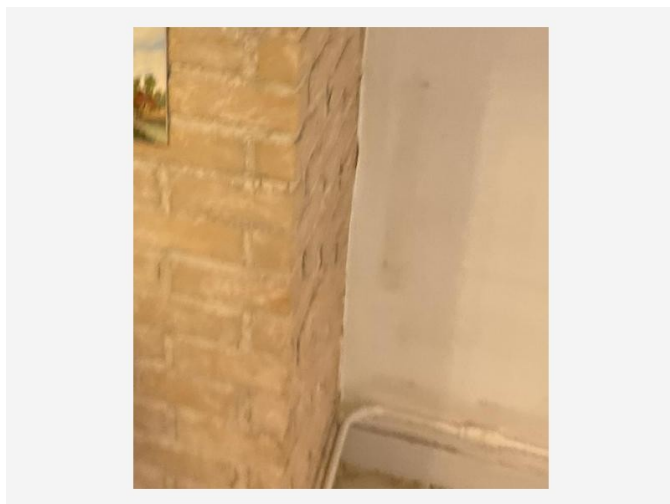
Fiche 12: Pleisterwerk wanden

Geen asbest

#	Type	Referentie	Resultaat
12.1	Mengmonster	0.01	Geen asbest
