# Asbestinventarisatetest

Antwerpsestraat 52, 2845 Niel

Attestnummer : 20230329-000451.000

Uitgegeven op : 29.03.2023

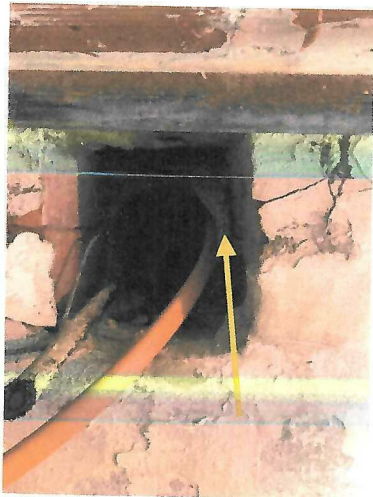
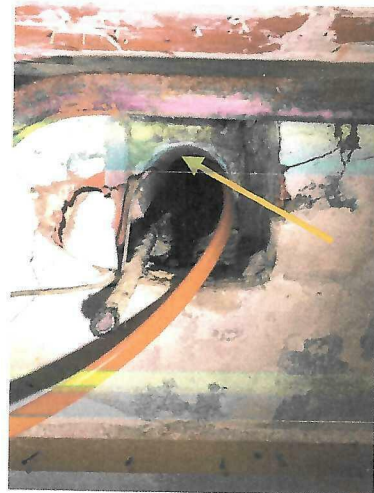
| Eindbeoordeling materiaalrisico | Laag materiaalrisico en/of verlaagde kans op vezelvrijgave |

| Asbestsoort (vezeltype) | Crocidoliet aanwezig |
| Asbestconcentratie | Laag (< 50%) |
| Afschermingsgraad van het gehele materiaal | Niet stootvaste afscherming |
| Toestand van het materiaal | Licht beschadigd, licht verweerd. Intact materiaal type Pical – asbestboard of categorie III 'gebondenheid' |

| Beschrijving | Leidingbuis (2ex) in kelder doorgang kabels |
| Asbestmateriaal | Plaat, paneel, tablet - Type Menuiserite |

Zorgvuldig beheren

- Zorg voor een veilig beheer. Vermijd het beschadigen van het asbestmateriaal. Controleer de toestand jaarlijks op wijzigingen.
- Scherm in afwachting van verwijdering het asbestmateriaal af van luchtstromingen en verstoring: bijvoorbeeld door het te verpakken, te fixeren, af te dekken, signalisatie - afbakening aan te brengen, ...
- Zorg voor een veilig beheer en verwijder dit asbestmateriaal wanneer het bij werken eenvoudig bereikbaar wordt. Controleer de toestand jaarlijks op wijzigingen.

- Eenvoudige handelingen: enkel door erkend asbestverwijderaar  
Indien het materiaal zwaar beschadigd is, best laten verwijderen door een erkende vakman om risico's te vermijden

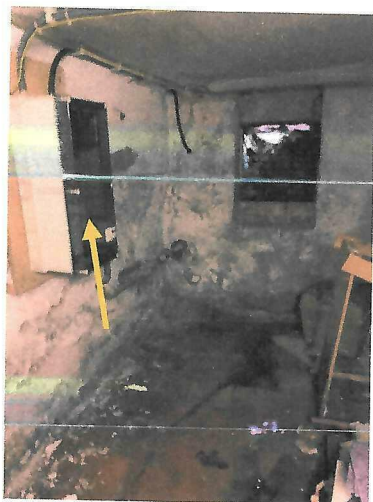
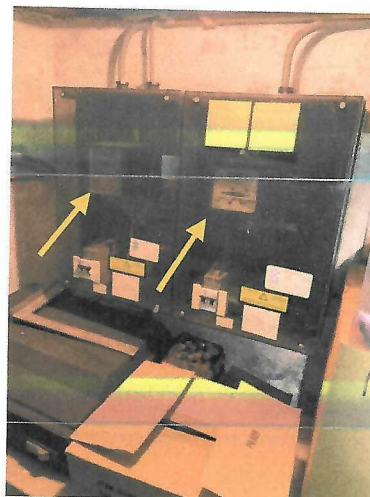
| Eindbeoordeling materiaalrisico | Zeer laag materiaalrisico en/of zeer lage kans op vezelvrijgave |

| Asbestsoort (vezeltype) | Crocidoliet aanwezig |
| Asbestconcentratie | Laag (< 50%) |
| Afschermingsgraad van het gehele materiaal | Stootvaste afscherming of omkasting |
| Toestand van het materiaal | Licht beschadigd, licht verweerd. Intact materiaal type Pical – asbestboard of categorie III 'gebondenheid' |

| Beschrijving | Elektriciteitskast - bakeliet (kelder) |
| Asbestmateriaal | Plaat, paneel, tablet - Type Bakeliet |

Zorgvuldig beheren

- Zorg voor een veilig beheer. Vermijd het beschadigen van het asbestmateriaal. Controleer de toestand jaarlijks op wijzigingen.
- Zorg voor een veilig beheer en verwijder dit asbestmateriaal wanneer het bij werken eenvoudig bereikbaar wordt. Controleer de toestand jaarlijks op wijzigingen.

- Eenvoudige handelingen: mag via doe-het-zelf of door werknemer(s) met opleidingsattest eenvoudige handelingen  
Mits de nodige persoonlijke beschermingsmiddelen en deze voor de omgeving kan het worden afgevoerd naar een containerpark in een afgesloten zak.
- Eenvoudige handelingen: enkel door erkend asbestverwijderaar  
Indien het materiaal zwaar beschadigd is, best laten verwijderen door een erkende vakman om risico's te vermijden.

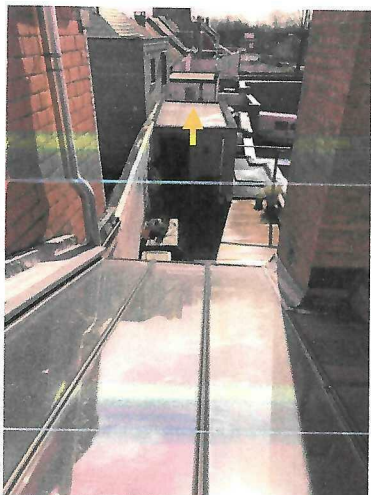
Situeringsfoto

**Reden:** Het te onderzoeken materiaal situeert zich hoger dan 3,50 m te rekenen vanaf een veilige ondergrond

**Uitleg van de asbestdeskundige:** Dak is niet op een veilige wijze te betreden.

| (Asbest)materiaal | Dak- en gevelbekleding - Roofing |
| Karakterisatie | Asbest (verdacht) |

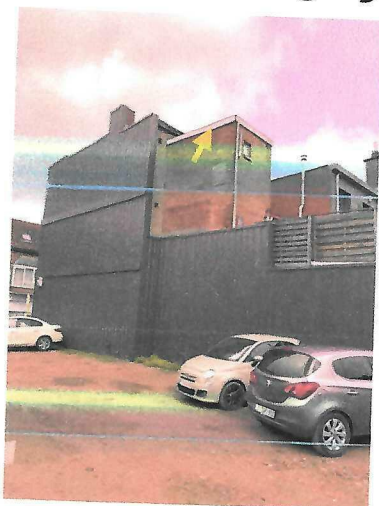
## Fiche 4: Dakafwerking zijkant

**Reden:** Het te onderzoeken materiaal situeert zich hoger dan 3,50 m te rekenen vanaf een veilige ondergrond

**Uitleg van de asbestdeskundige:** Dak is niet veilig te betreden.

| (Asbest)materiaal | Dak- en gevelbekleding - Plaat |
| Karakterisatie | Asbest (verdacht) |

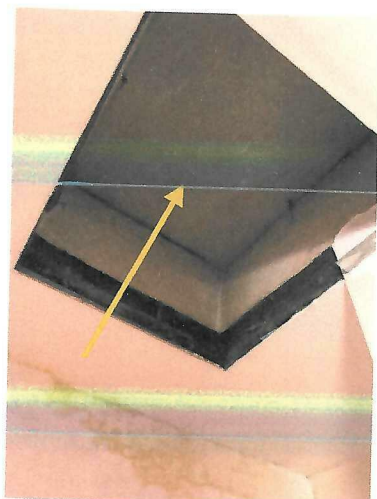
Situeringsfoto

**Reden:** Het te onderzoeken materiaal situeert zich hoger dan 3,50 m te rekenen vanaf een veilige ondergrond

**Uitleg van de asbestdeskundige:** Geen toegang tot luik, niet duidelijk te zien welk materiaal het luik is

| (Asbest)materiaal | Plaat, paneel, tablet - Generiek |
| Karakterisatie | Asbest (verdacht) |

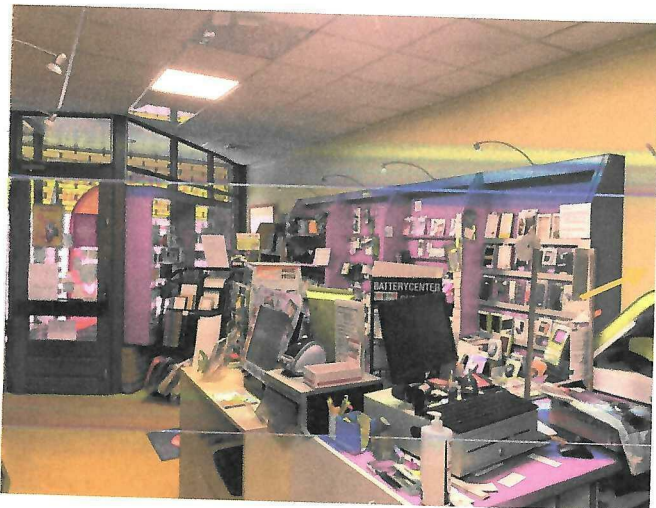
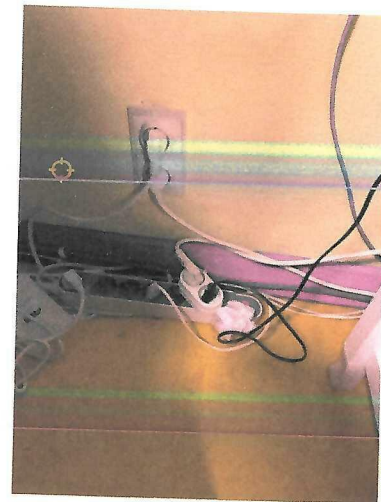
## Fiche 6: Pleisterwerk aan wand

Geen asbest

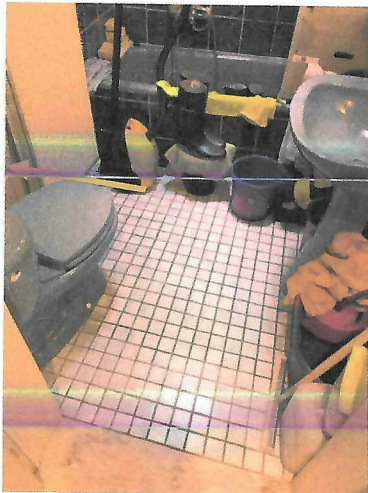
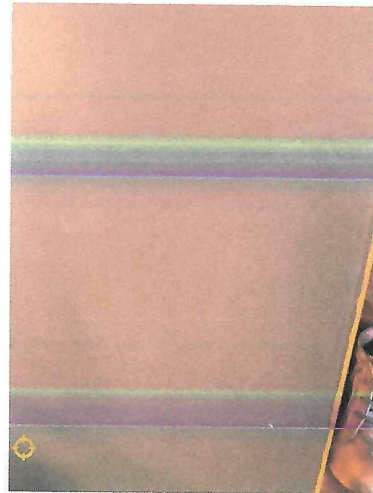
## Fiche 7: Pleisterwerk aan muren-badkamer

Geen asbest

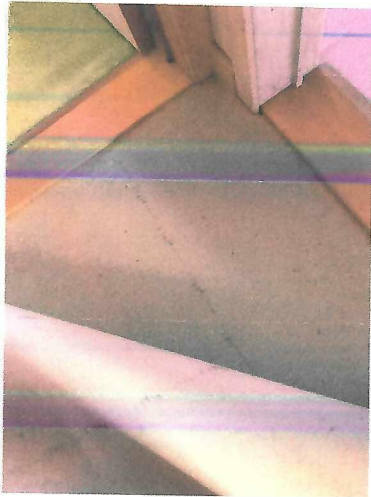
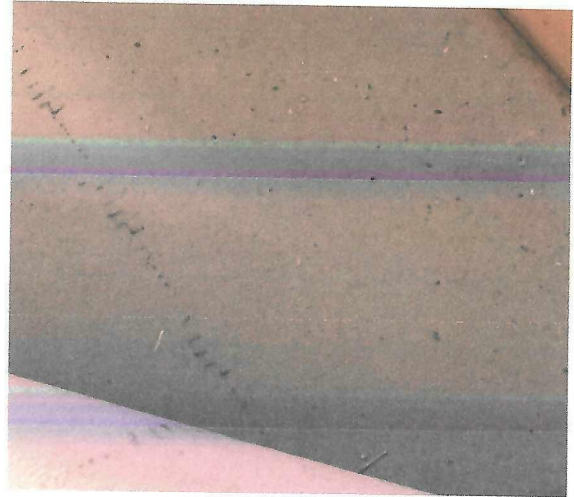
## Fiche 8: Isolatieplaat onder vloerzeil-1e verdieping

Geen asbest

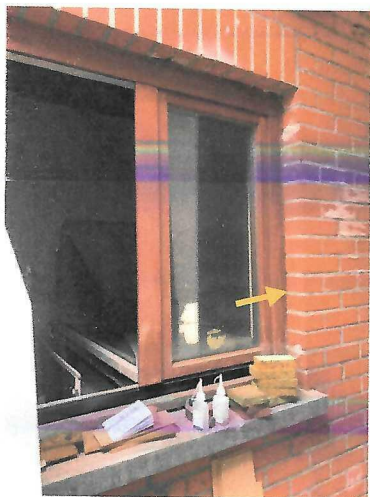
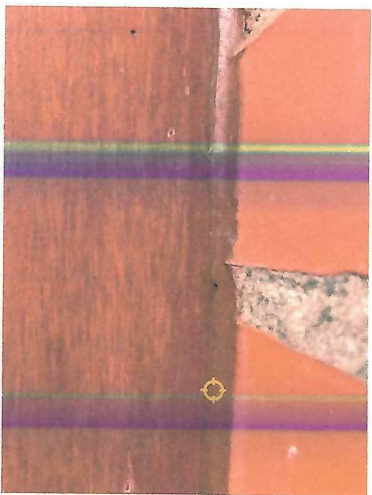
# Fiche 9: Kitwerk raam achteraan

Geen asbest

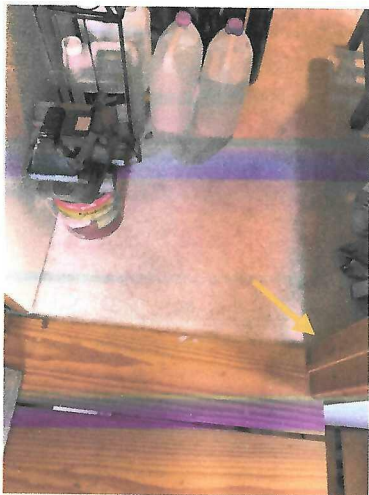
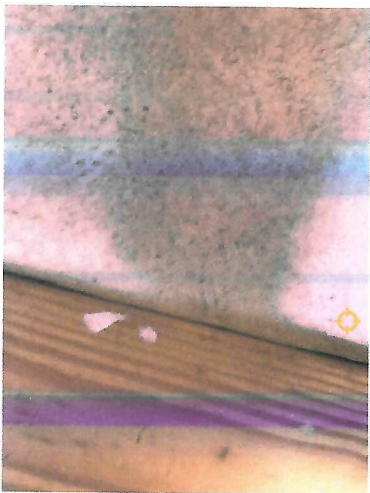
# Fiche 10: Vloerzeil achterkamer

Geen asbest

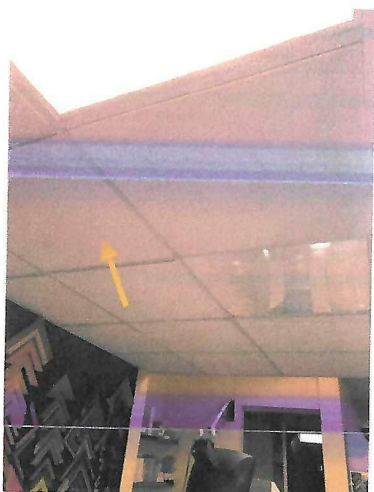
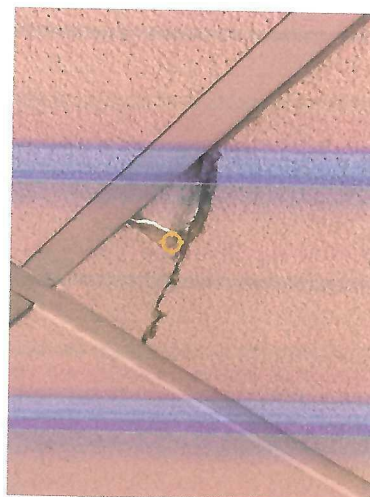
## Fiche 11: Plafondplaten

Geen asbest

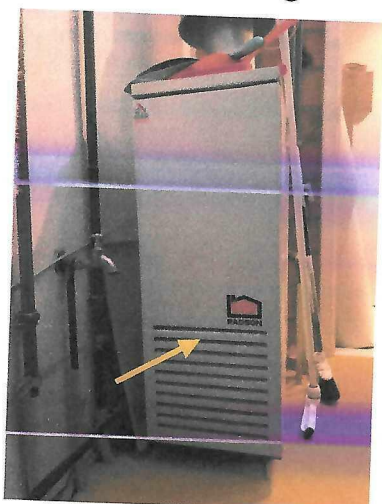
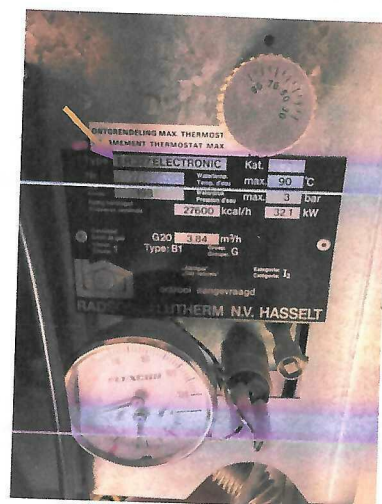
## Fiche 12: Verwarmingselement Radson

Geen asbest
