Asbestinventarisatetest

Crauwelshoeve 14, 2547 Lint

Attestnummer : 20260319-000224.000

Uitgegeven op : 19.03.2026

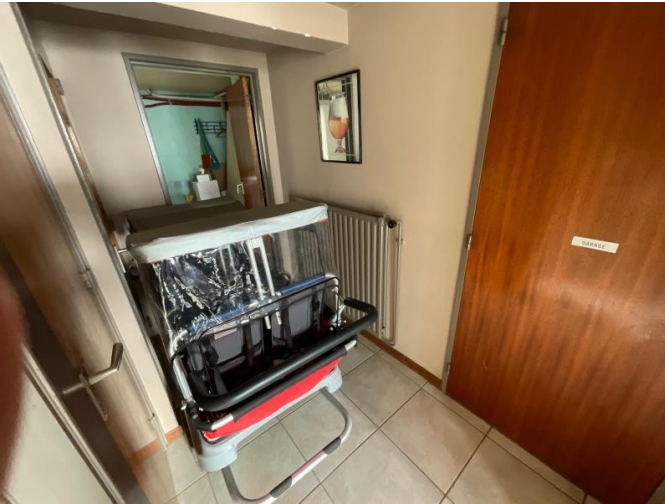
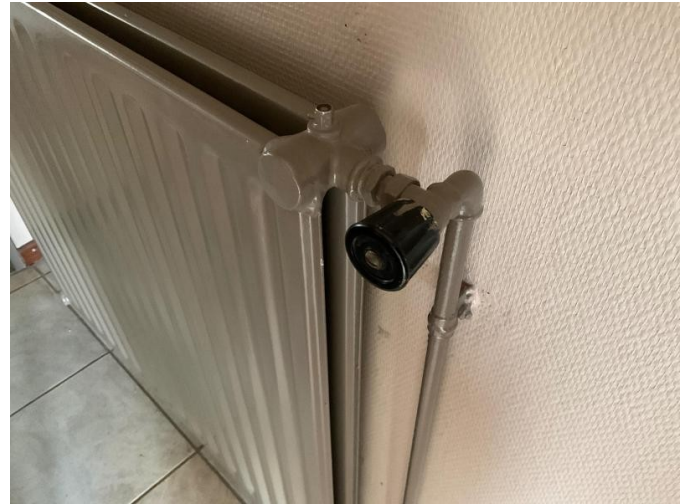
Het asbestmateriaal valt onder de mijlpaal van 2040.

Verhoogd materiaalrisico en/of verhoogde kans op vezelvrijgave

Gebondenheid	Categorie 1: hechtgebonden in oorsprong
Asbestsoort (vezeltype)	Crocidoliet aanwezig
Asbestconcentratie	Laag (< 50%)
Afschermingsgraad van het gehele materiaal	Geheel of deels vrij aan de binnenlucht, maar geen contact met binnenluchtstromen
Toestand van het materiaal	Licht beschadigd, licht verweerd. Intacte calciumsilicaatplaat of materiaal met categorie 3-gebondenheid

Beschrijving	Bakeliet radiatorknoppen
Omgeving	Binnen
Primaire drager	Communicatie en elektrische infrastructuur en uitrusting
Asbestmateriaal	Plaat, paneel, tablet - Type Bakeliet
Bindmiddel van asbestmateriaal	Kunststof of -hars
Gebondenheid op basis van bindmiddel	Hecht
Hoeveelheid (oppervlakte - dikte - aantal)	<ul style="list-style-type: none"> • 0,10 m² - 1,00 cm - 1 stuk
Totaal volume	0,001 m ³
Eenvoudig bereikbaar	Ja
Bevestigingswijze	<ul style="list-style-type: none"> • Geschroefd
Identificatiemethode	<p>De asbestdeskundige beoordeelt het materiaal als asbestverdacht en dus asbesthoudend, en dit zonder monstername.</p> <p>Motivatie: De monstername brengt andere schade aan dan schade die inherent is aan de monstername.</p>
Destructieve handeling voor identificatie	Nee
Opmerking	De hoeveelheid is een zo nauwkeurig mogelijke opmeting. Hieraan kunnen evenwel geen rechten worden ontleend. Monstername niet uitgevoerd wegens risico op beschadiging van een elektrisch component en mogelijke blootstelling aan spanning of storingen in de elektrische installatie.

Verwijderen

- Zorg voor een veilig beheer. Vermijd het beschadigen van het asbestmateriaal. Controleer de toestand jaarlijks op wijzigingen.
- Voer bijkomende staalname(s) uit.

- Eenvoudige handelingen: mag via doe-het-zelf of door werknemer(s) met opleidingsattest eenvoudige handelingen
Deze toepassing kan door een aannemer die over een opleidingsattest eenvoudige handelingen beschikt of door een particulier (doe-het-zelf), verwijderd worden indien er geen verhoogd risico op vrijgave van asbestvezels (max. concentratie 0,01 vezels/cm³ - CODEX Art. VI.3-54) ontstaat en de toepassing voorafgaand wordt gefixeerd/bevochtigd; de individuele elementen zonder machinale werktuigen (boormachine, slijpschijf, hogedrukreiniger,...) en zonder breken of gooien een voor een losgemaakt worden; en ten slotte dubbel en luchtdicht verpakt weggevoerd worden naar een erkend afvalpunt (recyclagepark).

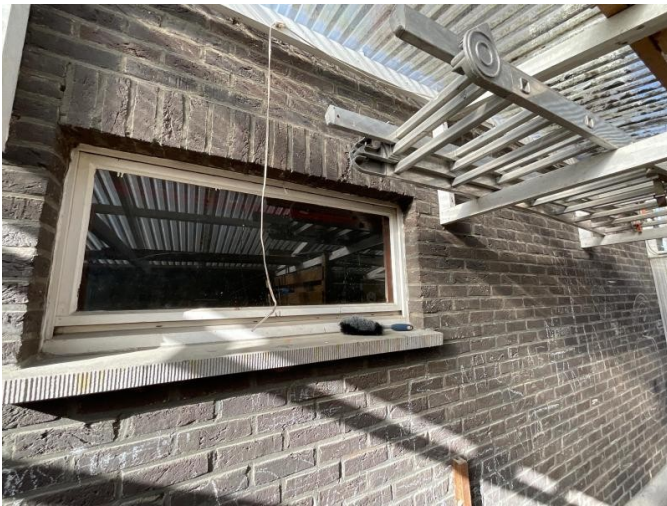
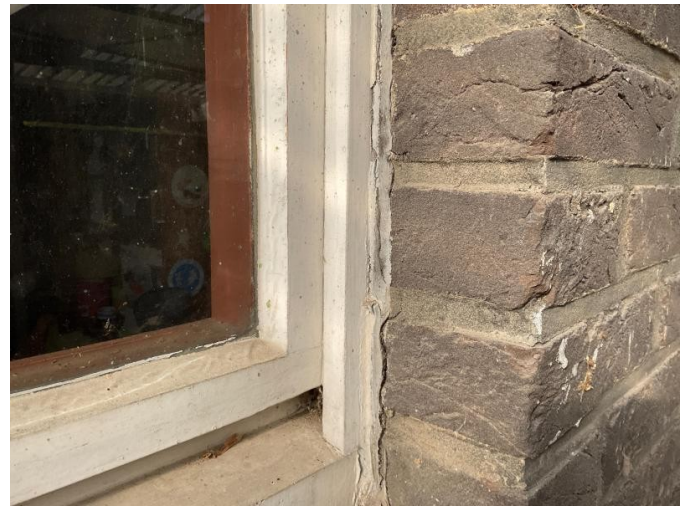
Het asbestmateriaal valt onder de mijlpaal van 2040.

Eindbeoordeling materiaalrisico	Verhoogd materiaalrisico en/of verhoogde kans op vezelvrijgave
---------------------------------	--

Gebondenheid	Categorie 1: hechtgebonden in oorsprong
Asbestsoort (vezeltype)	Alleen chrysotiel aanwezig
Asbestconcentratie	Laag (< 50%)
Afschermingsgraad van het gehele materiaal	Geheel of deels vrij aan de buitenlucht, maar geen contact met binnenlucht
Toestand van het materiaal	Matig beschadigd, matig verweerd

#	Type	Referentie	Resultaat
2.1	Puntmonster	2.00	Chrysotiel

Beschrijving	Mastiek
Omgeving	Buiten
Primaire drager	Wandopening verticaal (raam, deur, ...)
Asbestmateriaal	In-situ afwerkingslagen - Pasta, stopverf, voegsel, stopsel, vulsel, mastiek, katten, ...
Bindmiddel van asbestmateriaal	Kitten, mastiek, pasta
Gebondenheid op basis van bindmiddel	Hecht
Hoeveelheid (gewicht - aantal)	• 3,00 kg - 1 stuk
Totaal gewicht	3,00 kg
Eenvoudig bereikbaar	Ja
Bevestigingswijze	• Verlijmd, ingegoten, versmeerd
Identificatiemethode	Een monstername door de asbestdeskundige met laboanalyse door een asbestlabo.
Destructieve handeling voor identificatie	Nee
Opmerking	De hoeveelheid is een zo nauwkeurig mogelijke opmeting. Hieraan kunnen evenwel geen rechten worden ontleend.

Verwijderen

- Zorg voor een veilig beheer. Vermijd het beschadigen van het asbestmateriaal. Controleer de toestand jaarlijks op wijzigingen.

- Eenvoudige handelingen: mag via doe-het-zelf of door werknemer(s) met opleidingsattest eenvoudige handelingen
Deze toepassing kan door een aannemer die over een opleidingsattest eenvoudige handelingen beschikt of door een particulier (doe-het-zelf), verwijderd worden indien er geen verhoogd risico op vrijgave van asbestvezels (max. concentratie 0,01 vezels/cm³ - CODEX Art. VI.3-54) ontstaat en de toepassing voorafgaand wordt gefixeerd/bevochtigd; de individuele elementen zonder machinale werktuigen (boormachine, slijpschijf, hogedrukreiniger,...) en zonder breken of gooien een voor een losgemaakt worden; en ten slotte dubbel en luchtdicht verpakt weggevoerd worden naar een erkend afvalpunt (recyclagepark).

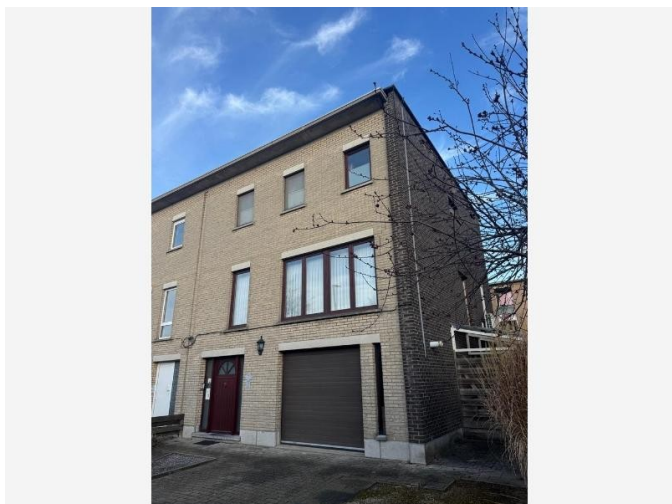
Situeringfoto

Tijdelijke beperking

Reden: Het te onderzoeken materiaal situeert zich hoger dan 3,50 m te rekenen vanaf een veilige ondergrond

Uitleg van de asbestdeskundige: In het kader van een asbestattest voor overdracht (verkoop, schenking), hoeven toepassingen die zich hoger dan 3,5m vanaf een veilige ondergrond situeren, niet onderzocht te worden.

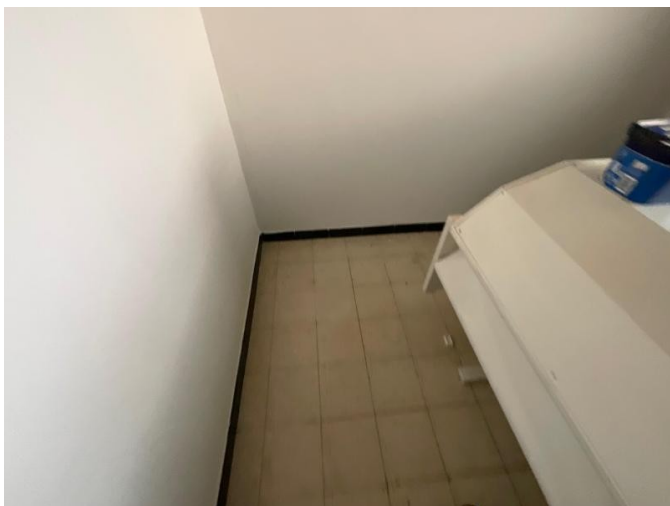
Situeringfoto

Plinten werden soms verlijmd met asbesthoudende lijm. Bij werken, laat dit onderzoeken.

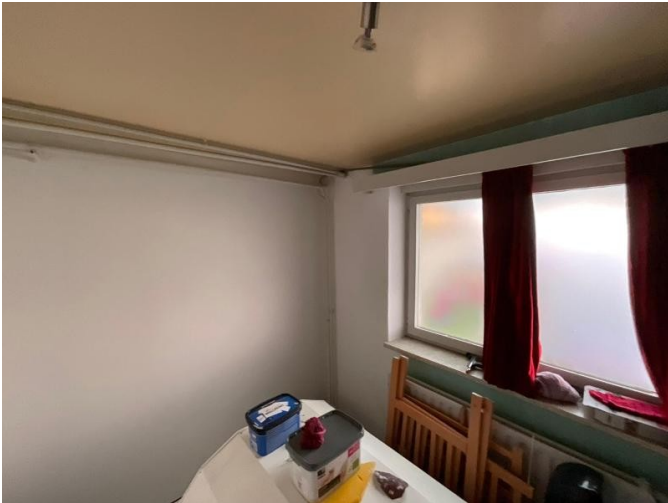
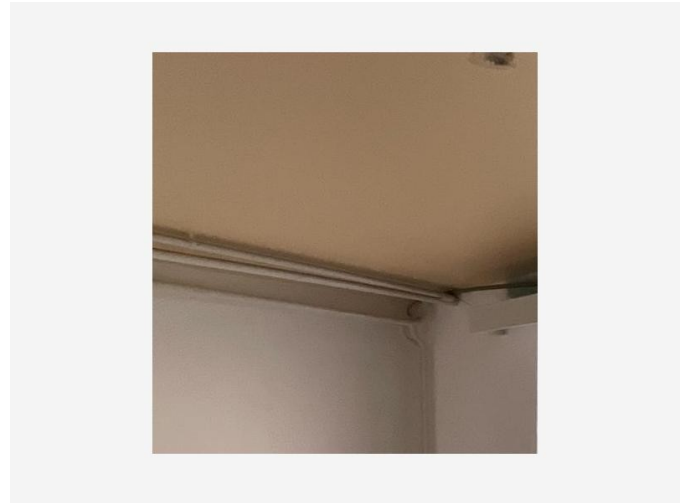
Fiche 5: Pleisterwerk plafonds

Geen asbest

#	Type	Referentie	Resultaat
5.1	Mengmonster	0.02	Geen asbest

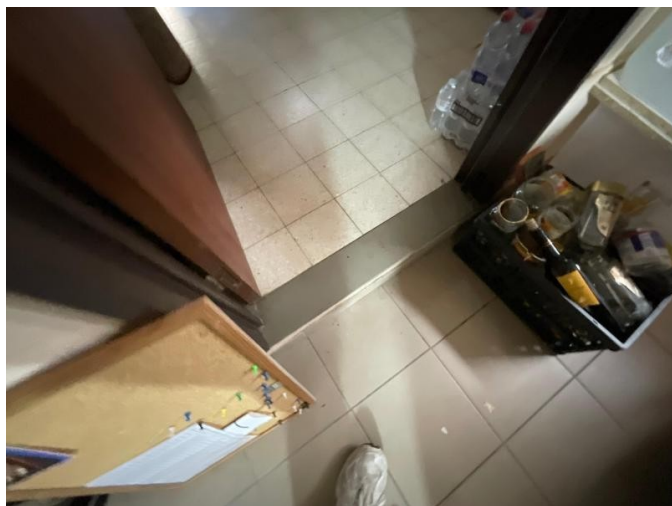
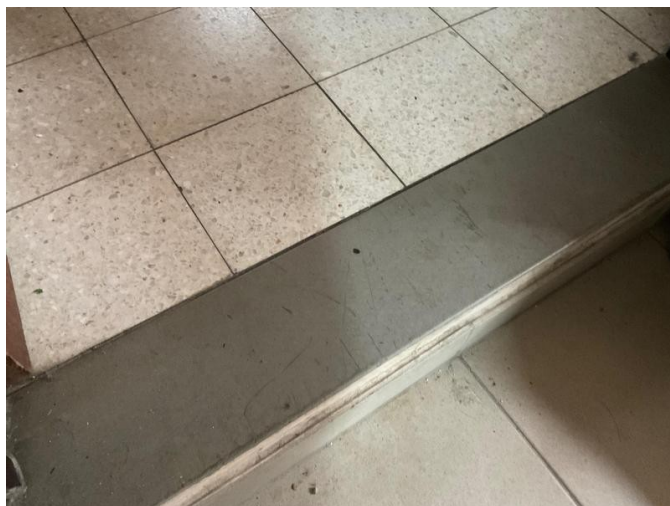
Fiche 6: Dorpels type massal

Geen asbest

#	Type	Referentie	Resultaat
6.1	Puntmonster	1.00	Geen asbest

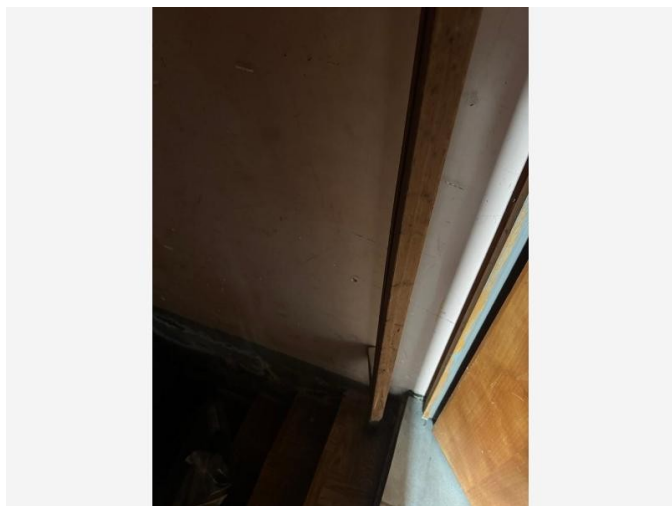
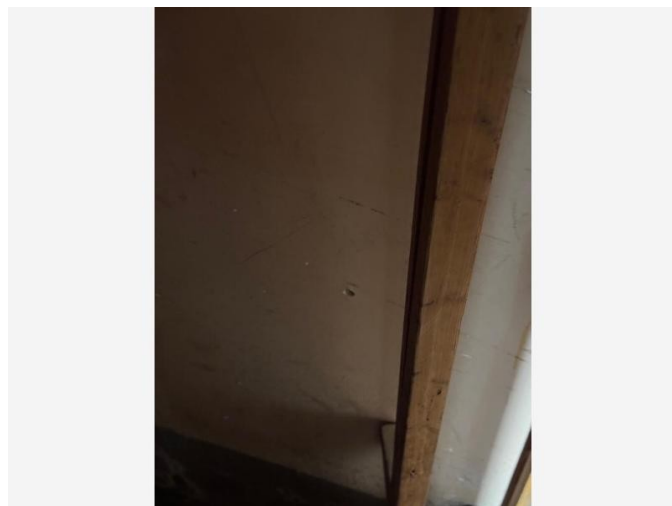
Geen asbest

#	Type	Referentie	Resultaat
7.1	Mengmonster	0.01	Geen asbest

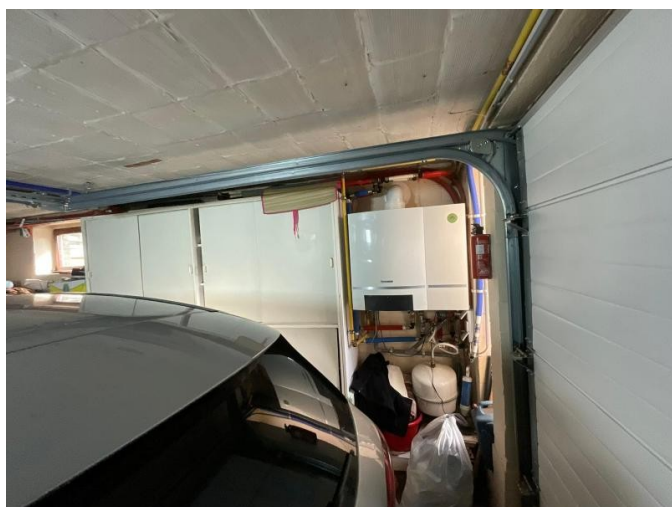
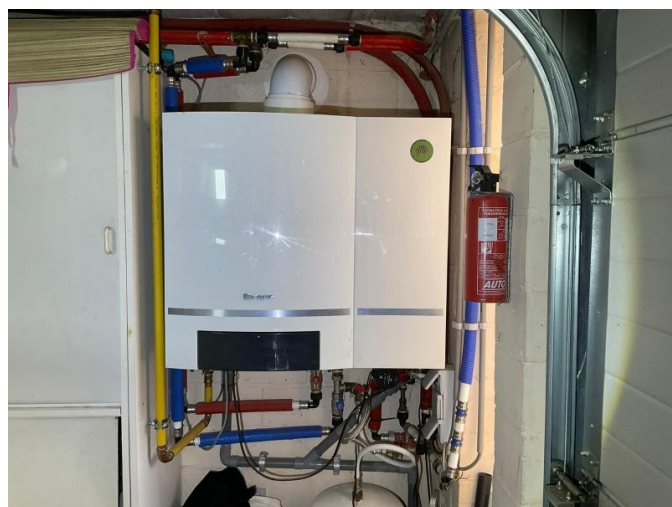
Beschrijving	Notitie	Terug te vinden op plannen
Fiche 8: CV-ketel (niet verdacht)	De CV-ketel (dichtingen, isolerend materiaal) is niet asbestverdacht.	-
