# Asbestinventarisatetest

Rotenaard 66, 2650 Edegem

Attestnummer : **20260417-000345.000**

Uitgegeven op : **17.04.2026**

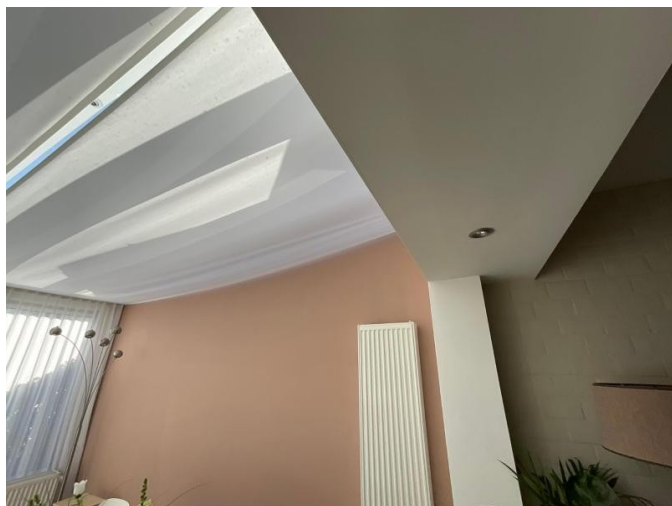
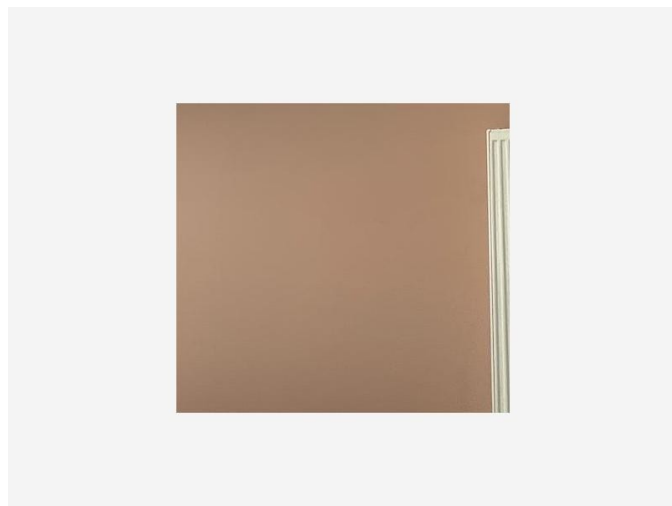
# Fiche 1: Pleisterwerk wanden

Geen asbest

#	Type	Referentie	Resultaat
1.1	Mengmonster	0.01	Geen asbest

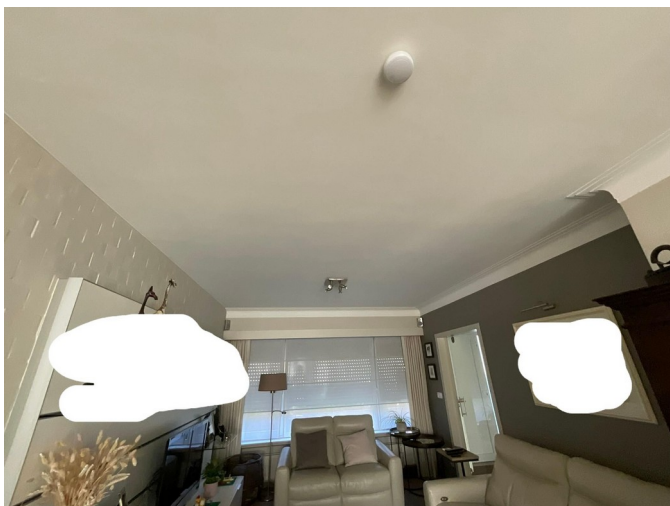
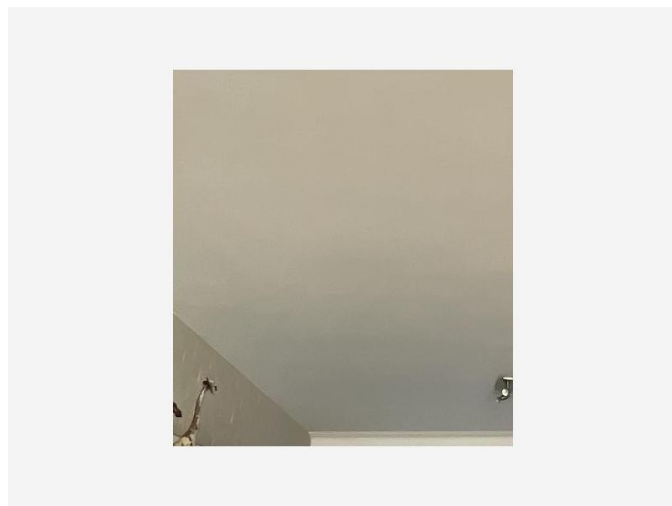
## Fiche 2: Pleisterwerk plafonds

Geen asbest

#	Type	Referentie	Resultaat
2.1	Mengmonster	0.02	Geen asbest
