# Asbestinventarisatetest

Mechelsesteenweg 306, 2550 Kontich

Attestnummer : 20240213-000048.000

Uitgegeven op : 13.02.2024

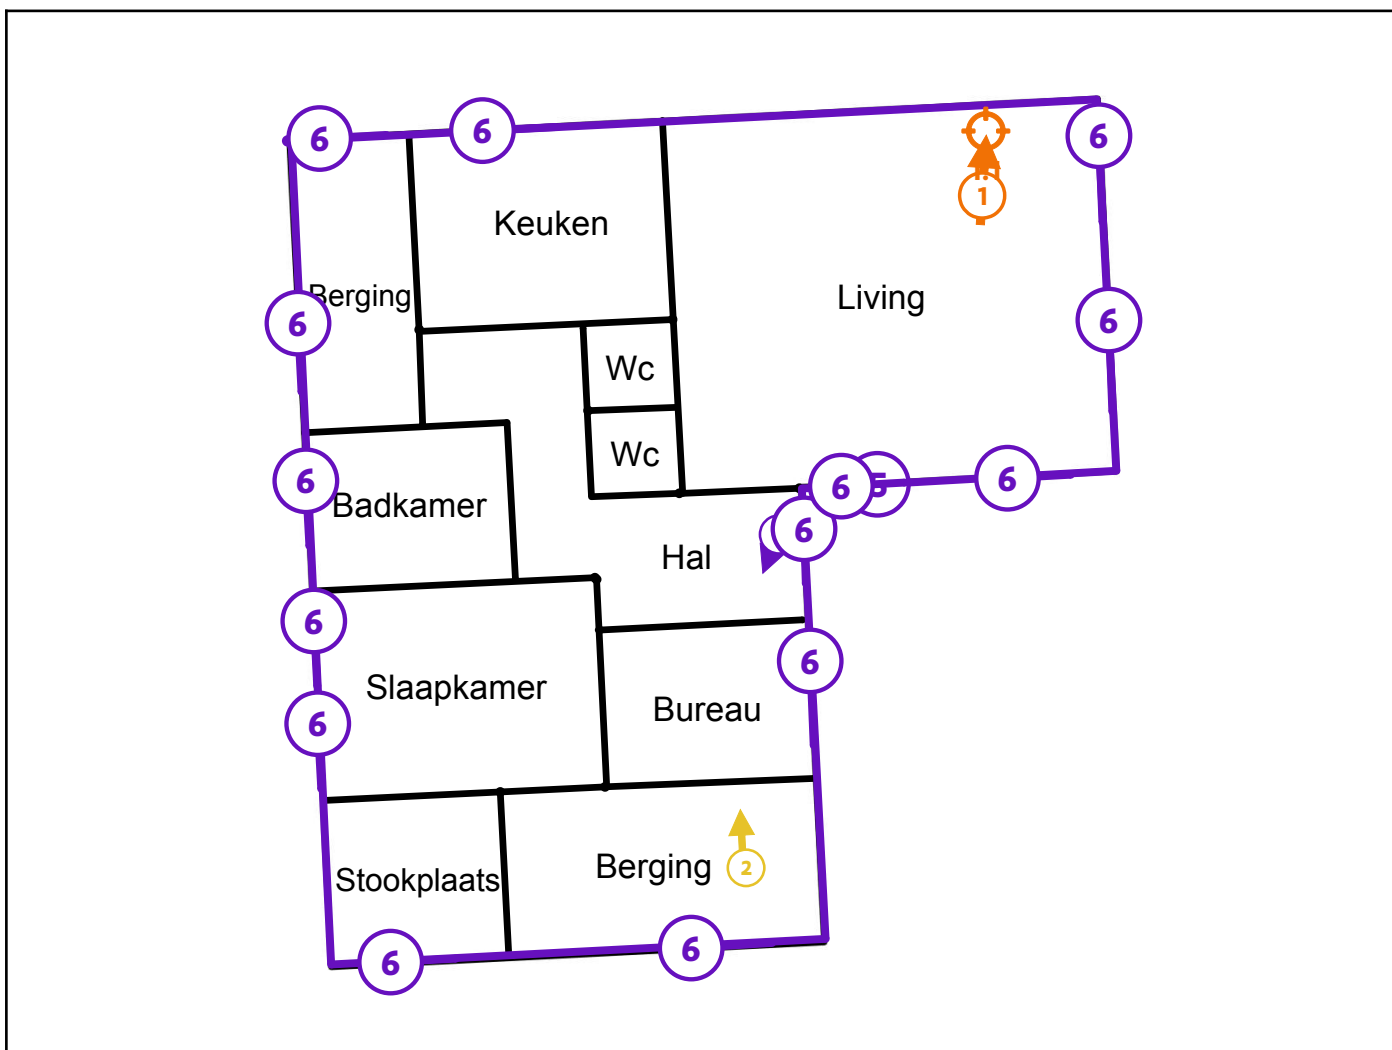
# Plan 1.1: Gelijkvloers

Beschrijving	Type	Actie
1. Pical plaat openhaard	Asbestmateriaal	<b>Verwijderen</b>
1.1 Code: Id 2	Puntmonster	-
2. Bakelieten toepassing	Asbestmateriaal	<b>Zorgvuldig beheren</b>
3. Kruipkelder	Beperking	-
5. Afwerking wanden en plafonds	Advies	-
6. Kitwerk ramen	Advies	-

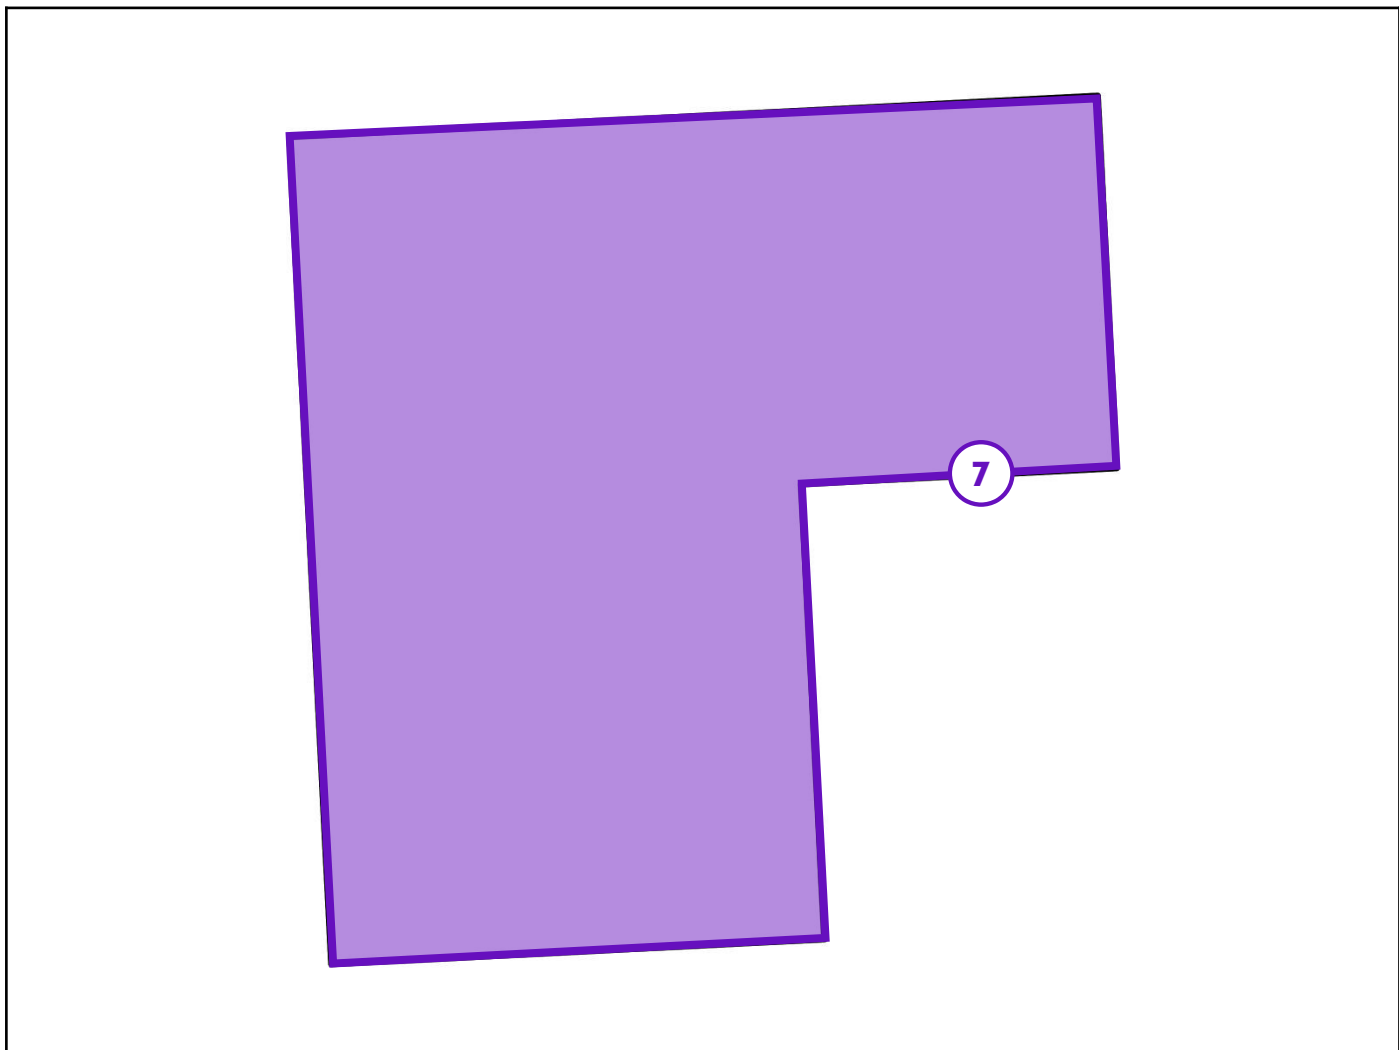
## Plan 1.2: Dak

Beschrijving	Type	Actie
7. Dak en onderdak woning	Advies	-

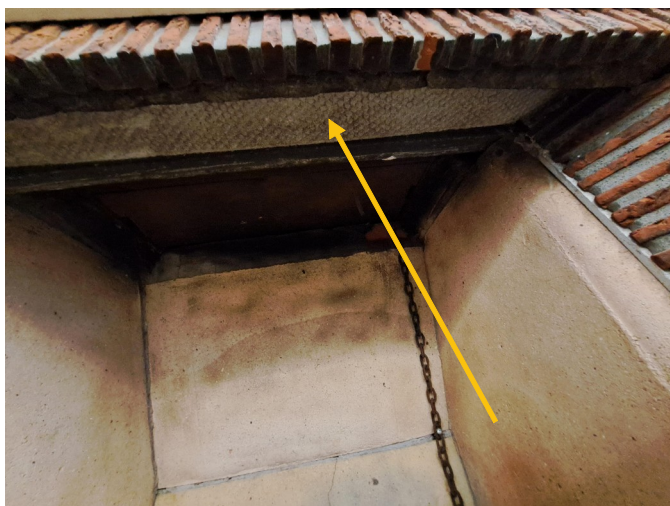
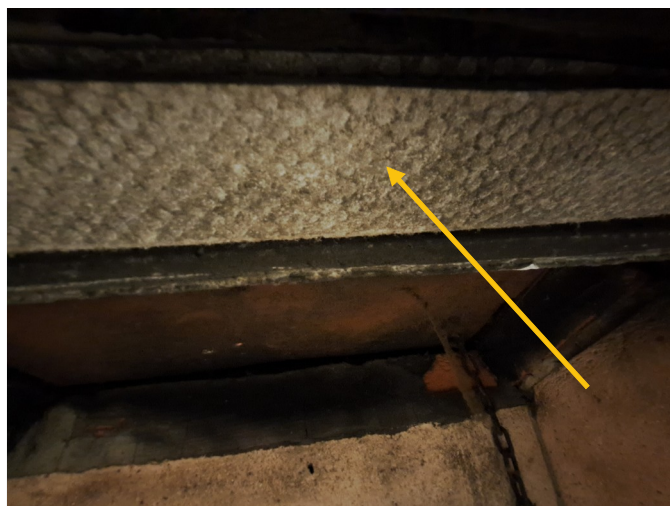
Het asbestmateriaal valt onder de mijlpaal van 2034.

Eindbeoordeling materiaalrisico	Verhoogd materiaalrisico en/of verhoogde kans op vezelvrijgave
---------------------------------	--

Gebondenheid	Categorie 2: niet-hechtgebonden met matrix
Asbestsoort (vezeltype)	Alleen chrysotiel
Asbestconcentratie	Hoog ( $\geq 50\%$ )
Afschermingsgraad van het gehele materiaal	Geheel of deels (ook) vrij aan binnenluchtstromen
Toestand van het materiaal	Licht beschadigd, licht verweerd. Intact materiaal type Pical – asbestboard of categorie III 'gebondenheid'

#	Type	Referentie	Resultaat
1.1	Puntmonster	Id 2	Chrysotiel

Beschrijving	Pical plaat openhaard
Omgeving	Binnen
Primaire drager	Ruimteverwarming
Asbestmateriaal	Plaat, paneel, tablet - Type Pical
Bindmiddel van asbestmateriaal	Calciumsilicaat (brandwerend - Pical)
Gebondenheid op basis van bindmiddel	Niet-hechtgebonden
Hoeveelheid (oppervlakte - dikte - aantal)	• 0,15 m <sup>2</sup> - 1,00 cm - 1 stuk

- Verwijder dit asbestmateriaal zo snel mogelijk. Volg de toestand goed op.

- Hermetische zone (erkend asbestverwijderaar)  
Bij het verwijderen van Pical platen is er een hoog risico op stofvorming en beschadiging van de platen, waardoor asbestvezels kunnen vrijkomen. Daarom mag dit enkel verwijderd worden door een erkend asbestverwijderaar in een hermetische zone.

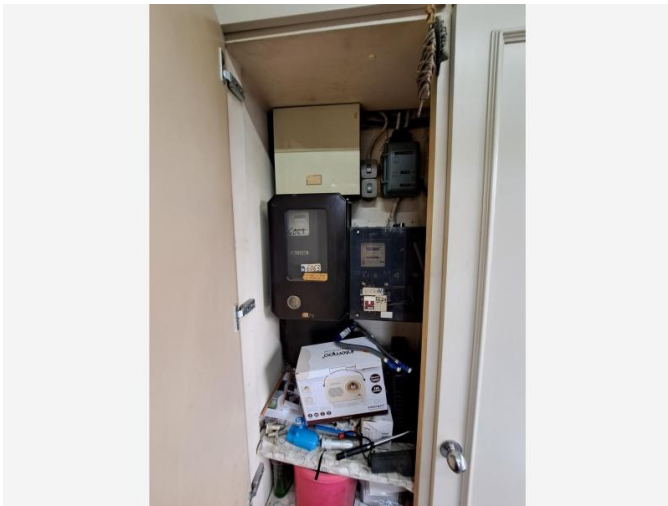
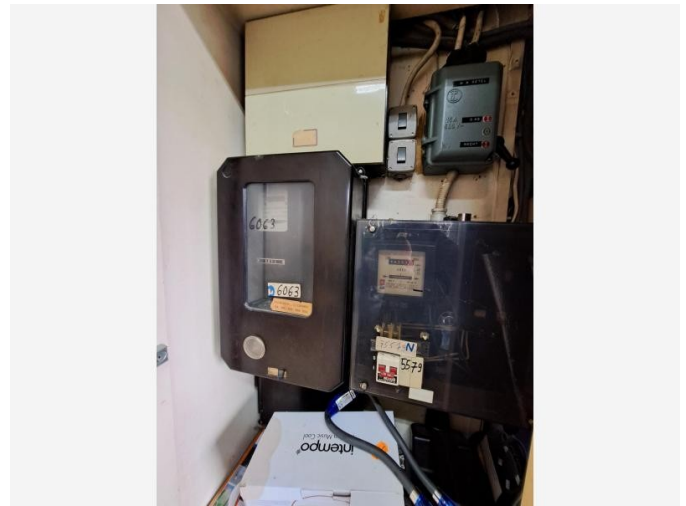
Het asbestmateriaal valt onder de mijlpaal van 2040.

Eindbeoordeling materiaalrisico	Laag materiaalrisico en/of verlaagde kans op vezelvrijgave
---------------------------------	--

Gebondenheid	Categorie 1: hechtgebonden in oorsprong
Asbestsoort (vezeltype)	Alleen chrysotiel
Asbestconcentratie	Laag (< 50%)
Afschermingsgraad van het gehele materiaal	Geheel of deels (ook) vrij aan de binnenlucht
Toestand van het materiaal	Licht beschadigd, licht verweerd. Intact materiaal type Pical – asbestboard of categorie III 'gebondenheid'

Beschrijving	Bakelieten toepassing
Omgeving	Binnen
Primaire drager	Communicatie en elektrische infrastructuur en uitrusting
Asbestmateriaal	Plaat, paneel, tablet - Type Bakeliet
Bindmiddel van asbestmateriaal	Kunststof of -hars
Gebondenheid op basis van bindmiddel	Hecht
Hoeveelheid (oppervlakte - dikte - aantal)	• 0,50 m <sup>2</sup> - 1,00 cm - 1 stuk
Totaal volume	0,005 m <sup>3</sup>
Eenvoudig bereikbaar	Ja
Bevestigingswijze	• Geschroefd
Identificatiemethode	Vaststelling zonder monsternamen

- Zorg voor een veilig beheer en verwijder dit asbestmateriaal wanneer het bij werken eenvoudig bereikbaar wordt. Controleer de toestand jaarlijks op wijzigingen.

- Eenvoudige handelingen: mag via doe-het-zelf of door werknemer(s) met opleidingsattest eenvoudige handelingen  
De bakelieten toepassing moet verwijderd worden door een professional die een elektrische opleiding heeft gevolgd. Bij het verwijderen moet steeds rekening worden gehouden met alle milieu- en veiligheidsvoorschriften.

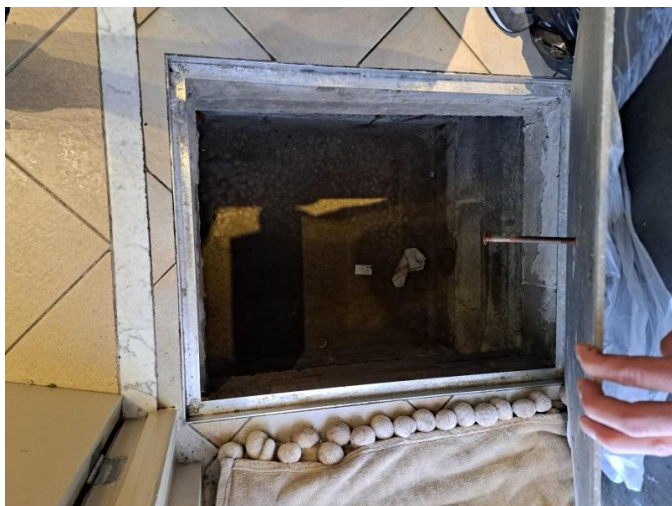
*Situeringfoto*

**Reden:** Het onderzoek kan niet uitgevoerd worden binnen de bepalingen van de Welzijnswet

**Uitleg van de asbestdeskundige:** De ruimte is lager dan 1,50 meter en voldoet daarom niet aan de veiligheidsvereisten om deze te betreden.

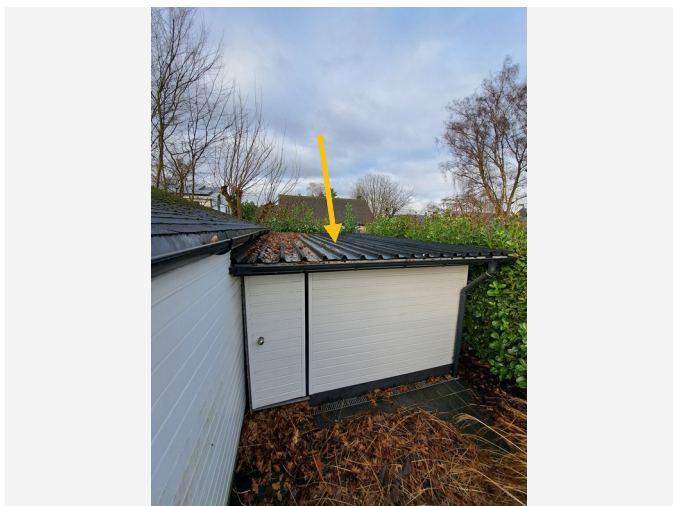
Dak bestaande uit steeldeck. Dit is niet asbestverdacht.

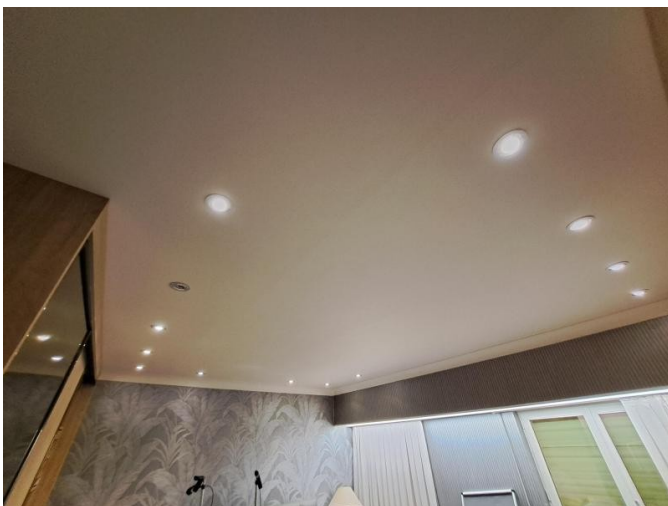
De wanden en plafonds van de woning zijn afgewerkt met niet asbestverdachte materialen zoals hout of gipskartonplaten.

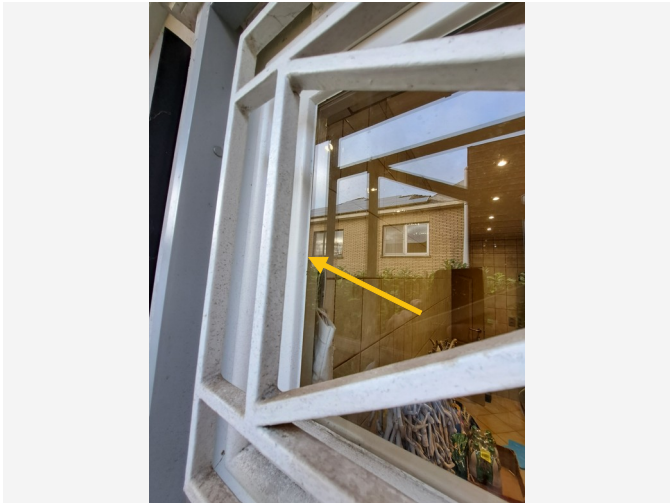
Het kitwerk van de ramen bestaat uit siliconen. Dit is niet asbestverdacht.

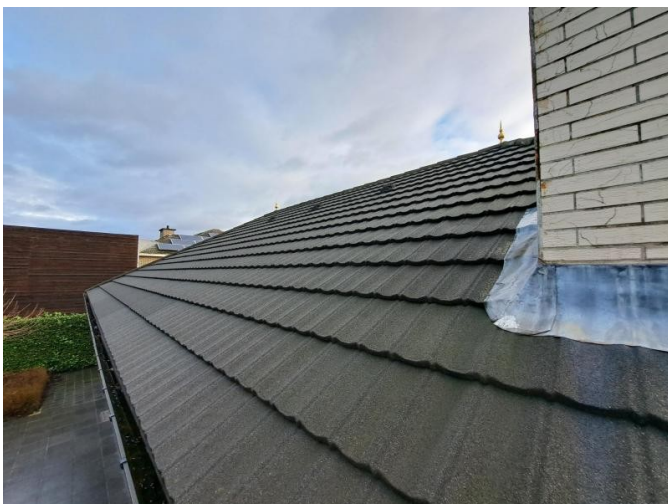
Dak bestaande uit dakpanplaten, dit is niet asbestverdacht.

Het was niet mogelijk om het onderdak te inspecteren. Door de leeftijd van het huis is er kans dat er een asbesthoudend onderdak aanwezig is. Bij afbraak of renovatie adviseren we om dit alsnog te laten onderzoeken.

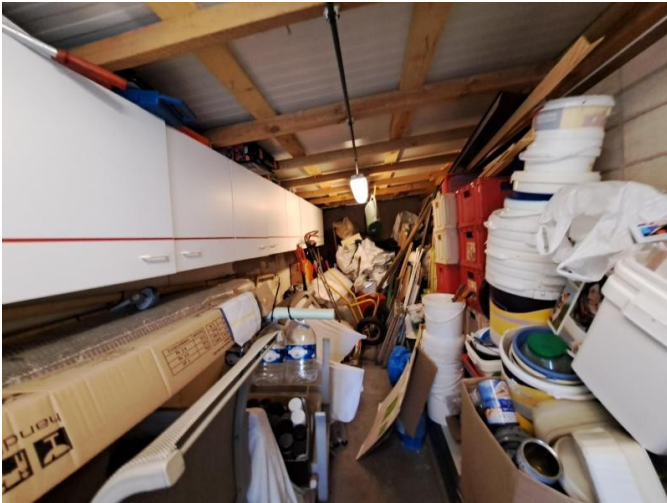
In de garage en tuinbergingen bevinden er zich enorm veel materiaal in opslag. Het is mogelijk dat er nog asbesthoudend materiaal aanwezig is.

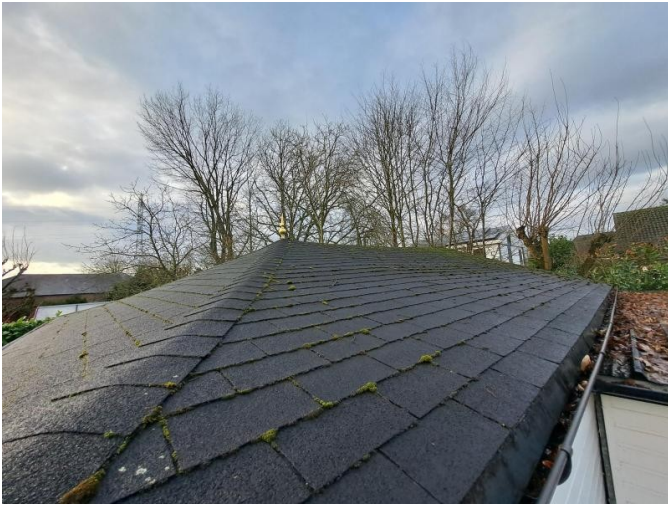
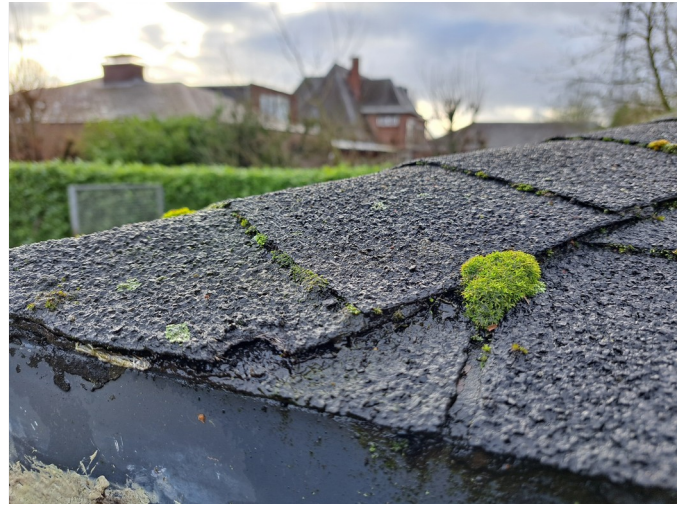
## Fiche 9: Shingle garage

Geen asbest

#	Type	Referentie	Resultaat
9.1	Puntmonster	Id 1	Geen asbest
