# Asbestinventarisatetest

Rozemaaiveld 7, 2180 Antwerpen

Attestnummer : 20260516-000058.000

Uitgegeven op : 16.05.2026

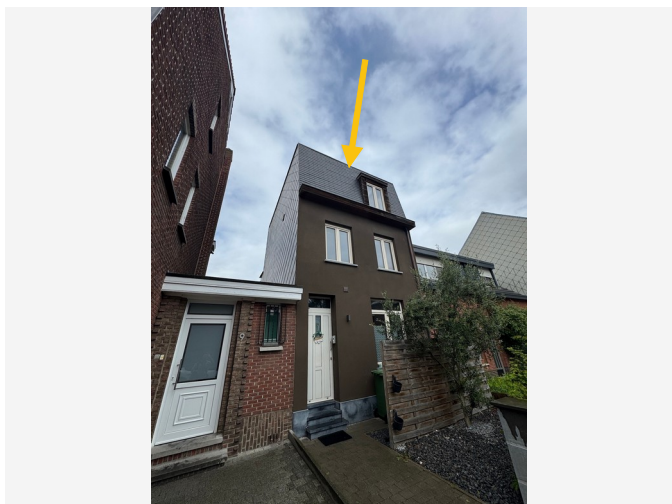
Situeringfoto

### Tijdelijke beperking

**Reden:** Het te onderzoeken materiaal situeert zich hoger dan 3,50 m te rekenen vanaf een veilige ondergrond

**Uitleg van de asbestdeskundige:** In het kader van een asbestattest voor overdracht (verkoop, schenking), hoeven toepassingen die zich hoger dan 3,5m vanaf een veilige ondergrond situeren, niet onderzocht te worden.

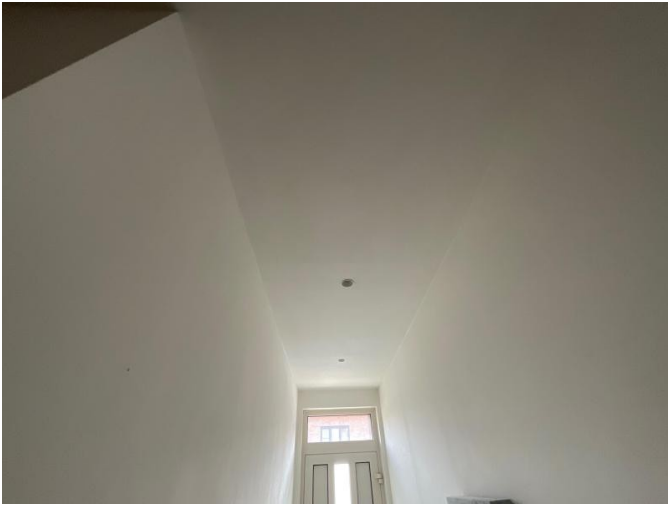
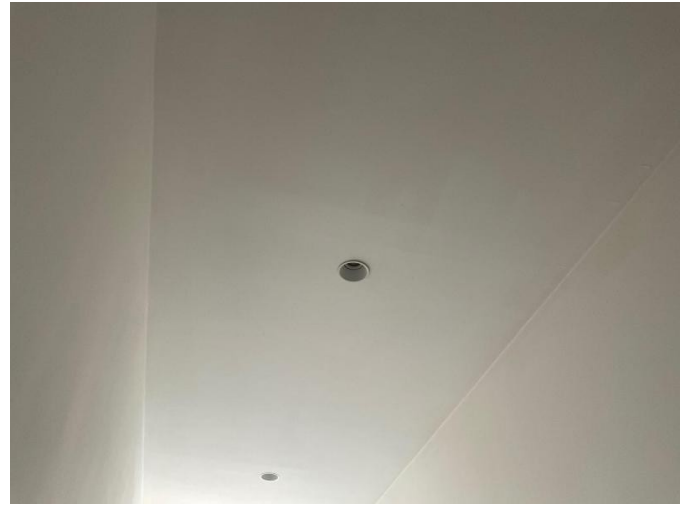
De plafonds werden afgewerkt met niet-asbestverdachte voorzetpanelen die inspectie van de bedekte structuur (opbouw, pleisterwerk) verhinderen.

Basis voor advies	De asbestdeskundige beoordeelt het materiaal als niet-asbestverdacht.
Primaire drager	Plafond

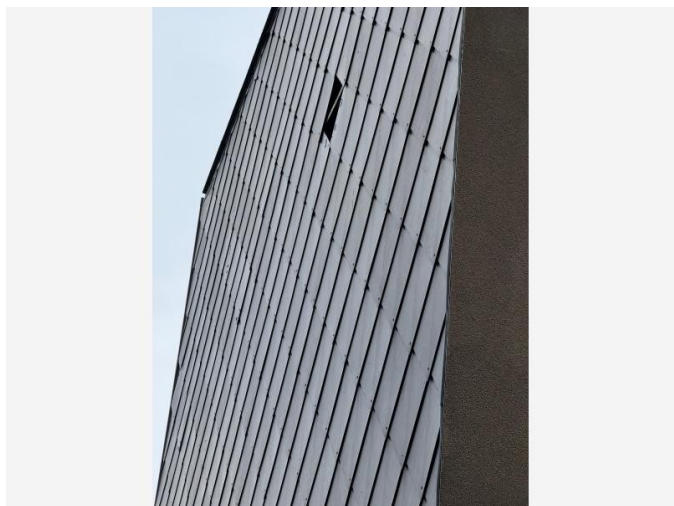
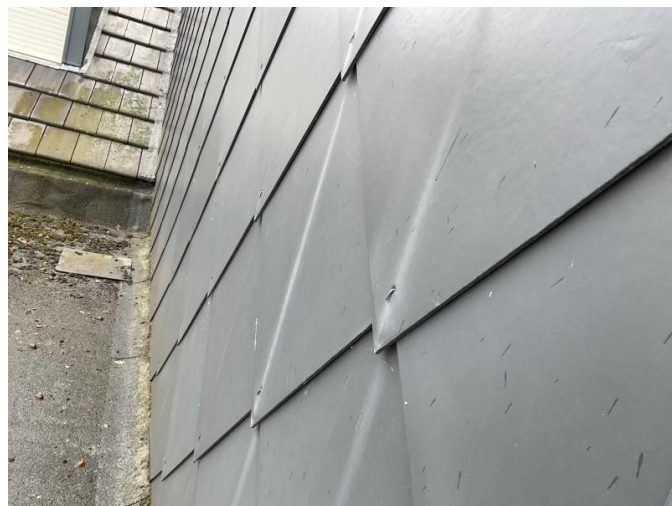
## Fiche 3: Gevel met leien

Geen asbest

#	Type	Referentie	Resultaat
3.1	Puntmonster	2.00	Geen asbest

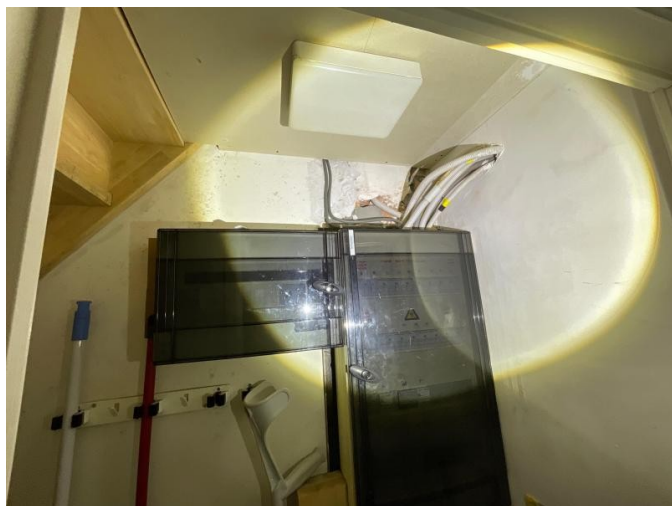
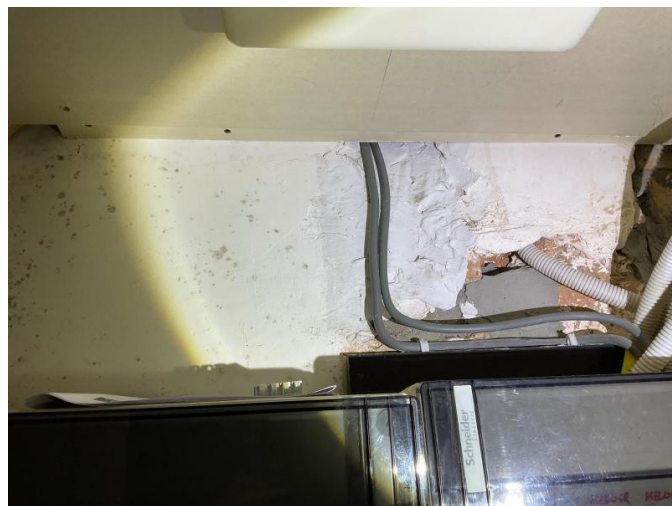
## Fiche 4: Pleisterwerk wanden

Geen asbest

#	Type	Referentie	Resultaat
4.1	Mengmonster	0.01	Geen asbest

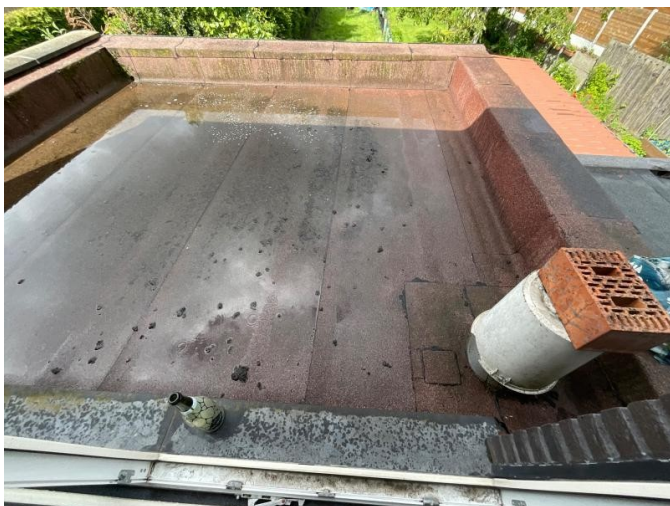
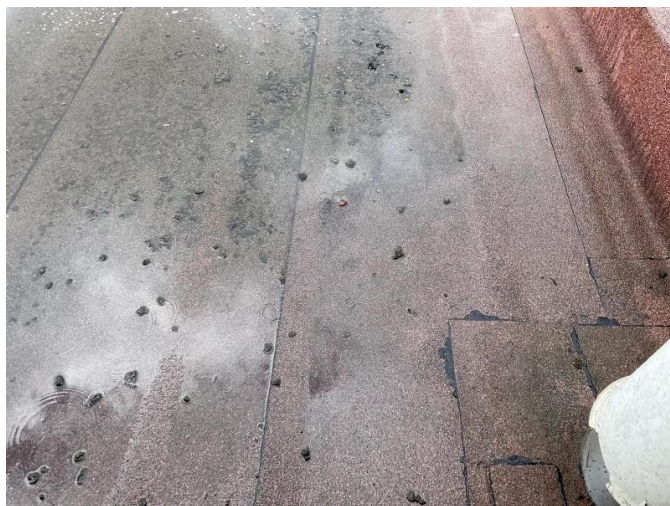
## Fiche 5: Roofing

Geen asbest

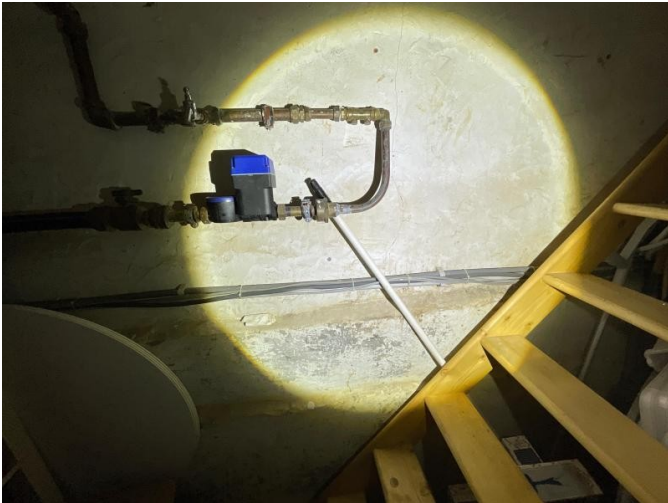
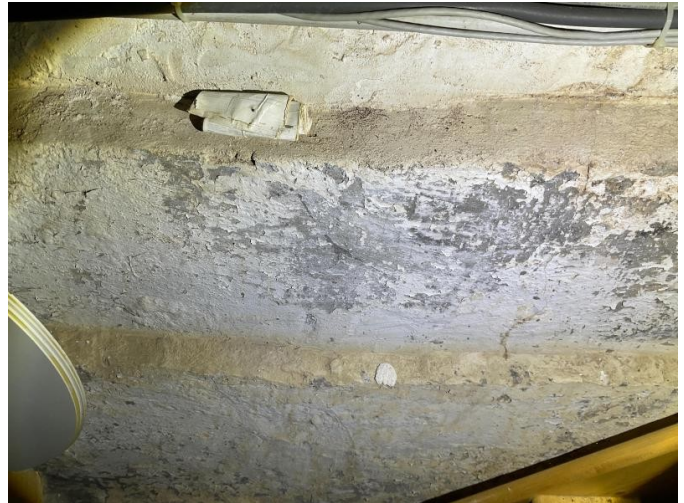
Geen asbest

#	Type	Referentie	Resultaat
6.1	Mengmonster	1.00	Geen asbest
