# Asbestinventarisat attest

Galliardstraat 6, 2610 Antwerpen

Attestnummer : 20260613-000180.000

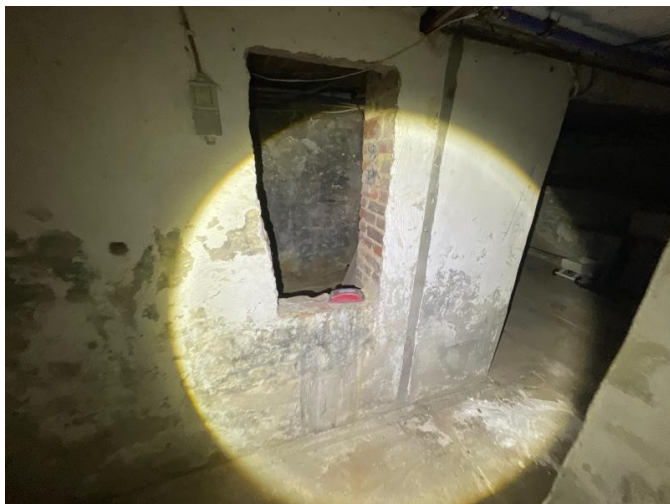
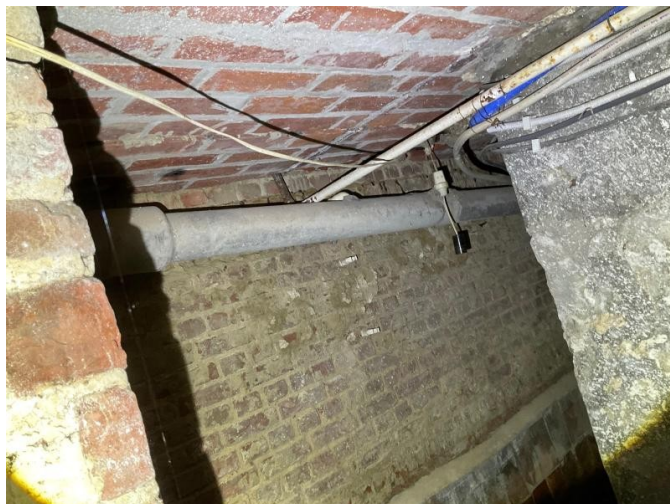
Het asbestmateriaal valt onder de mijlpaal van 2040.

| Eindbeoordeling materiaalarisico | Laag materiaalarisico en/of verlaagde kans op vezelvrijgave |

| Asbestsoort (vezeltype) | Crocidoliet aanwezig |
| Asbestconcentratie | Laag (< 50%) |
| Toestand van het materiaal | Onbeschadigd, niet verweerd |

| Beschrijving | Cementbuis |
| Opmerking | De precieze lengte is onbekend. |

- Zorg voor een veilig beheer. Vermijd het beschadigen van het asbestmateriaal. Controleer de toestand jaarlijks op wijzigingen.

- Eenvoudige handelingen: mag via doe-het-zelf of door werknemer(s) met opleidingsattest eenvoudige handelingen  
Deze toepassing kan door een aannemer die over een opleidingsattest eenvoudige handelingen beschikt of door een particulier (doe-het-zelf), verwijderd worden indien er geen verhoogd risico op vrijgave van asbestvezels (max. concentratie 0,01 vezels/cm<sup>3</sup> - CODEX Art. VI.3-54) ontstaat en de toepassing voorafgaand wordt gefixeerd/bevochtigd; de individuele elementen zonder machinale werktuigen (boormachine, slijpschijf, hogedrukreiniger,...) en zonder breken of gooien een voor een losgemaakt worden; en ten slotte dubbel en luchtdicht verpakt weggevoerd worden naar een erkend afvalpunt (recyclagepark).

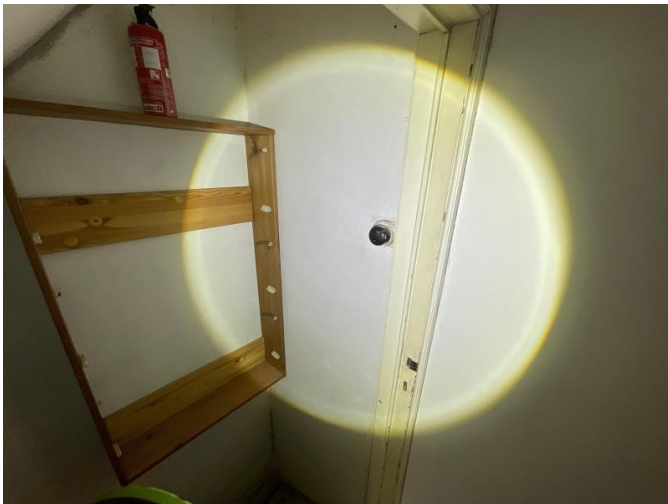
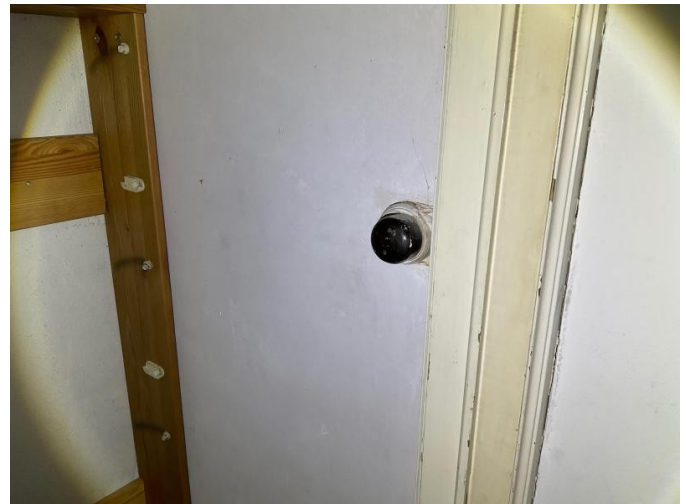
Het asbestmateriaal valt onder de mijlpaal van 2040.

| Eindbeoordeling materiaalarisico | Laag materiaalarisico en/of verlaagde kans op vezelvrijgave |

| Asbestsoort (vezeltype) | Crocidoliet aanwezig |

| Beschrijving | Licht schakelaars |
| Opmerking | De hoeveelheid is een zo nauwkeurig mogelijke opmeting. Hieraan kunnen evenwel geen rechten worden ontleend. Monstername niet uitgevoerd wegens risico op beschadiging van een elektrisch component en mogelijke blootstelling aan spanning of storingen in de elektrische installatie. |

- Zorg voor een veilig beheer. Vermijd het beschadigen van het asbestmateriaal. Controleer de toestand jaarlijks op wijzigingen.
- Voer bijkomende staalname(s) uit.

- Eenvoudige handelingen: mag via doe-het-zelf of door werknemer(s) met opleidingsattest eenvoudige handelingen  
Te verwijderen door de netbeheerder. Deze toepassing kan door een werknemer die over een opleidingsattest eenvoudige handelingen beschikt verwijderd worden indien er geen verhoogd risico op vrijgave van asbestvezels (max. concentratie 0,01 vezels/cm<sup>3</sup> - CODEX Art. VI.3-54) ontstaat en de toepassing voorafgaand wordt gefixeerd/bevochtigd; de individuele elementen zonder machinale werktuigen (boormachine, slijpschijf, hogedrukreiniger,...) en zonder breken of gooien een voor een losgemaakt worden; en ten slotte dubbel en luchtdicht verpakt weggevoerd worden naar een erkend afvalpunt (recyclagepark).

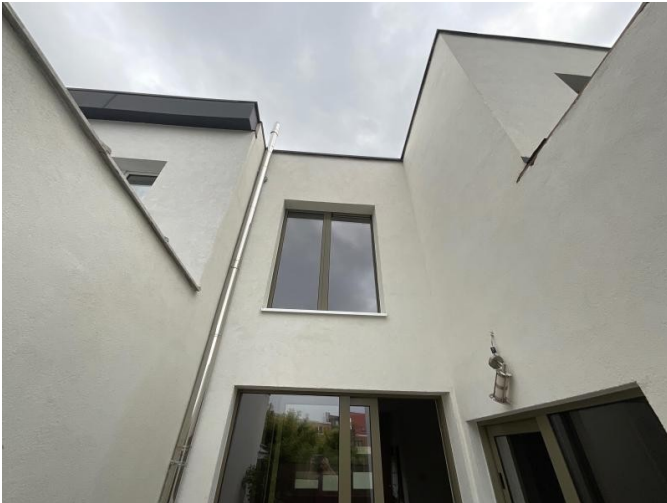
**Reden:** Het te onderzoeken materiaal situeert zich hoger dan 3,50 m te rekenen vanaf een veilige ondergrond

**Uitleg van de asbestdeskundige:** In het kader van een asbestattest voor overdracht (verkoop, schenking), hoeven toepassingen die zich hoger dan 3,5m vanaf een veilige ondergrond situeren, niet onderzocht te worden.

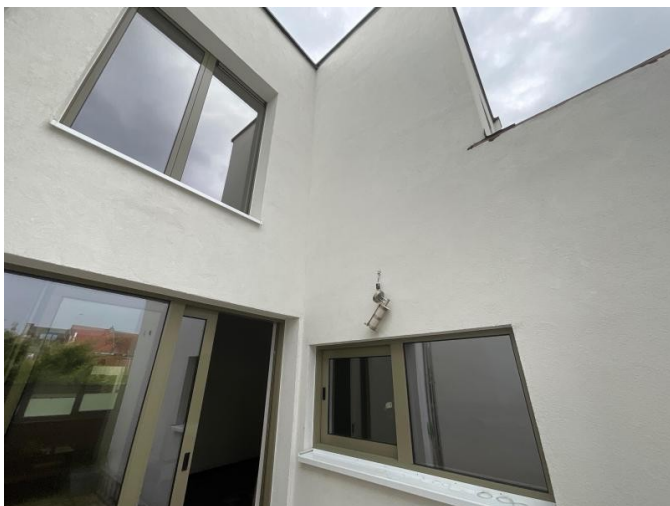
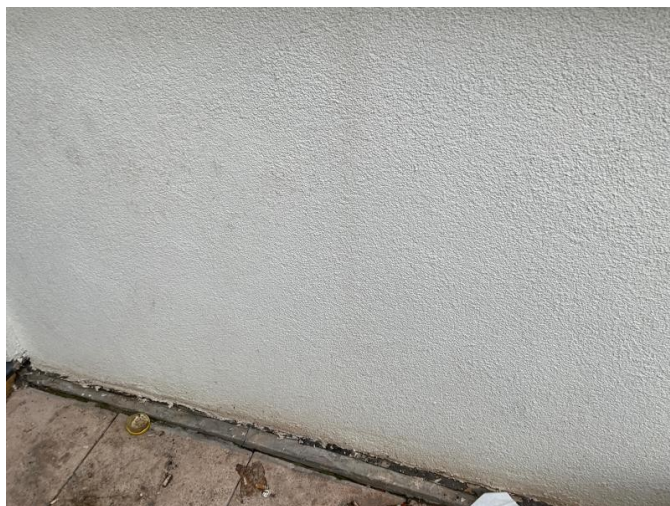
Crepi is recent bezet.

| Basis voor advies | Beoordeling op basis van een bewijsdocument. |

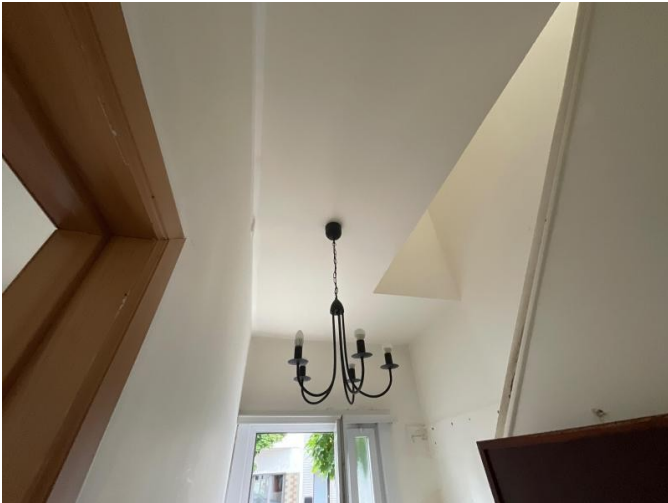
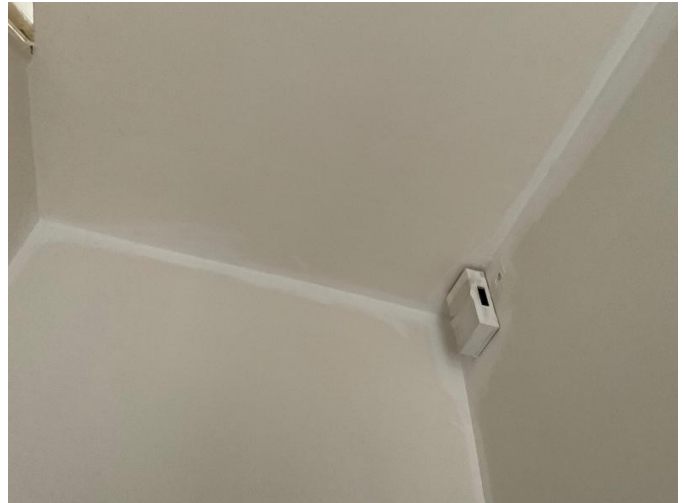
## Fiche 5: Pleisterwerk plafonds

Geen asbest

| # | Type | Referentie | Resultaat |
|---|---|---|---|
| 5.1 | Mengmonster | 0.02 | Geen asbest |

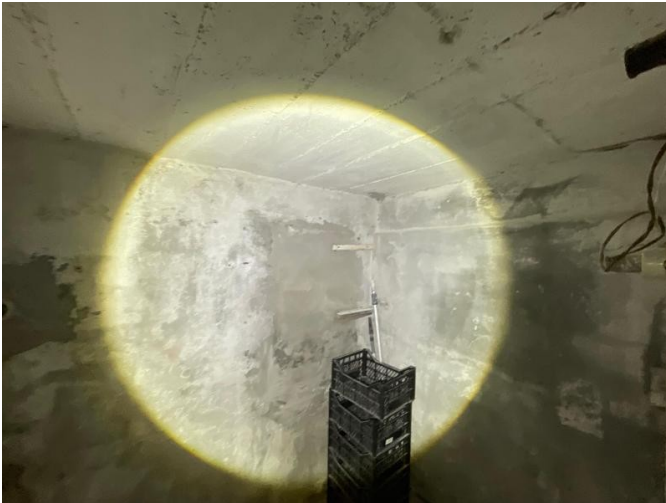
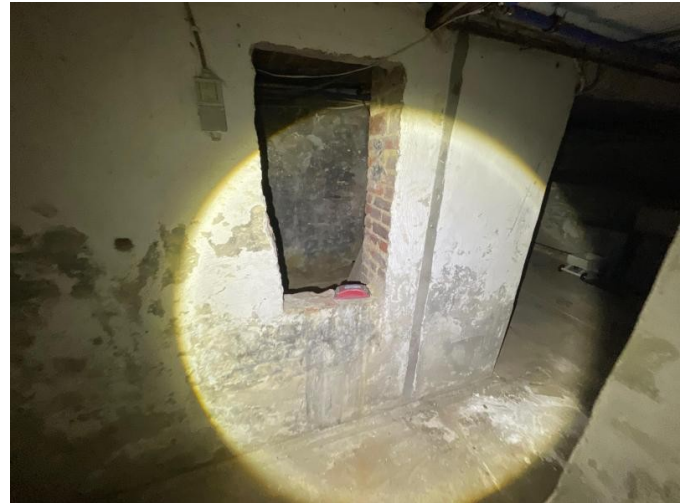
## Fiche 6: Cementen smeerlaag binnen

Geen asbest

| # | Type | Referentie | Resultaat |
|---|---|---|---|
| 6.1 | Mengmonster | 1.00 | Geen asbest |

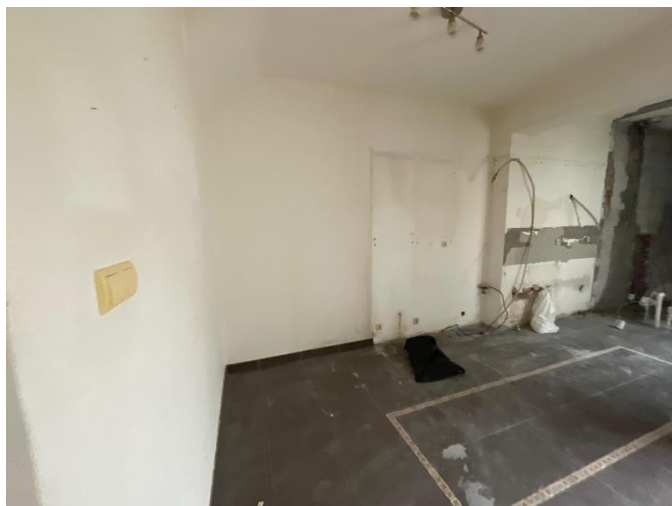
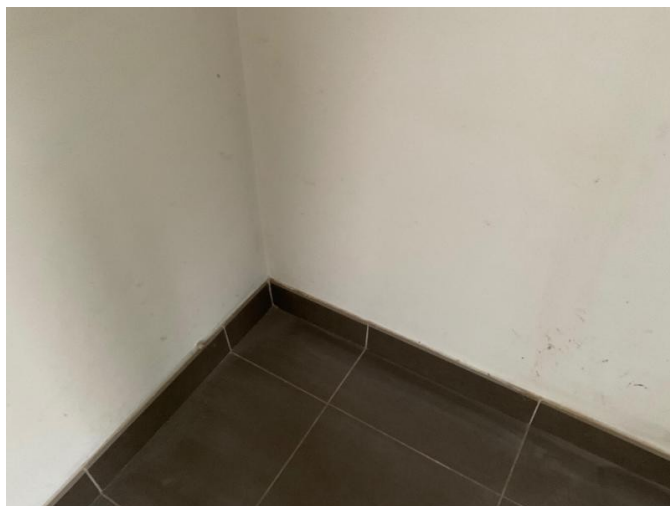
## Fiche 7: Pleisterwerk wanden

Geen asbest

| # | Type | Referentie | Resultaat |
|---|---|---|---|
| 7.1 | Mengmonster | 0.01 | Geen asbest |

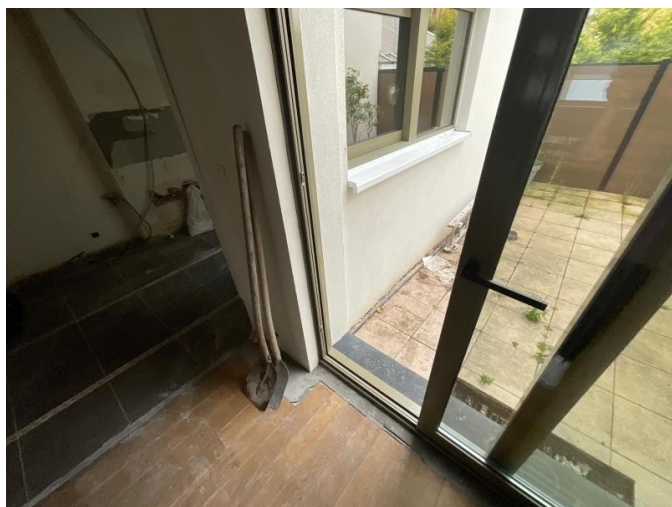
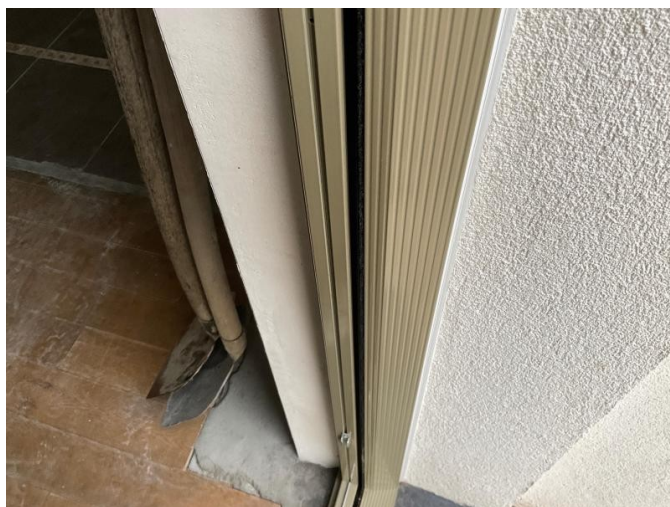
### Fiche 8: Kit aan de ramen

| Beschrijving | Notitie | Terug te vinden op plannen |
|---|---|---|
| Fiche 8: Kit aan de ramen | De kit aan de ramen is niet asbestverdacht. Alle ramen werden gecontroleerd. | - |

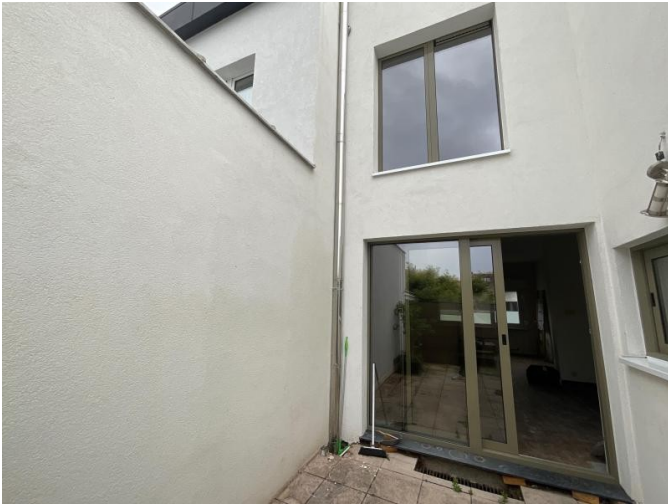
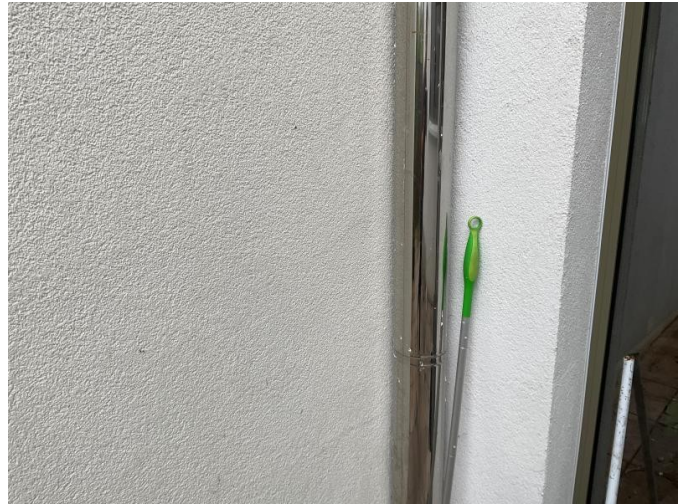
## Fiche 9: Rookgaskanaal (niet verdacht)

| Beschrijving | Notitie | Terug te vinden op plannen |
|---|---|---|
| Fiche 9: Rookgaskanaal (niet verdacht) | Het rookgaskanaal is niet-asbestverdacht. | Plan 1.2: IMG_1359 |

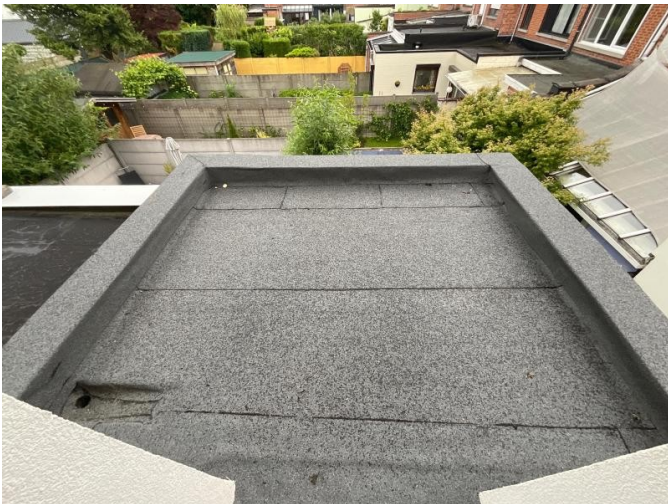
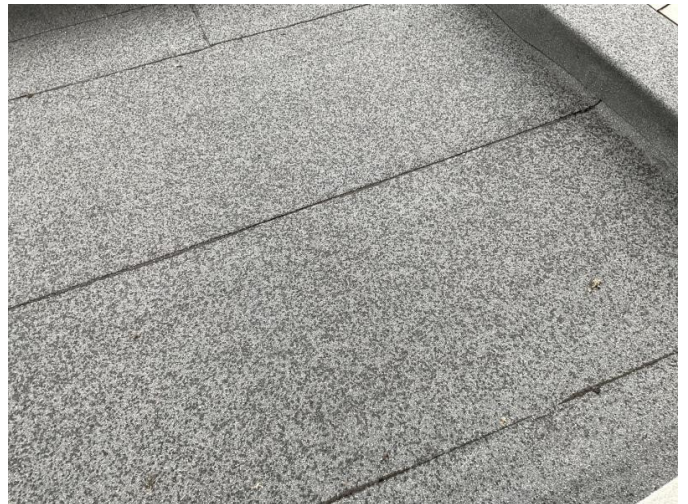
## Fiche 10: Roofing

| Beschrijving | Notitie | Terug te vinden op plannen |
|---|---|---|
| Fiche 10: Roofing | Roofing is volledig vernieuwt na 2000. | Plan 1.3: IMG_1360 |

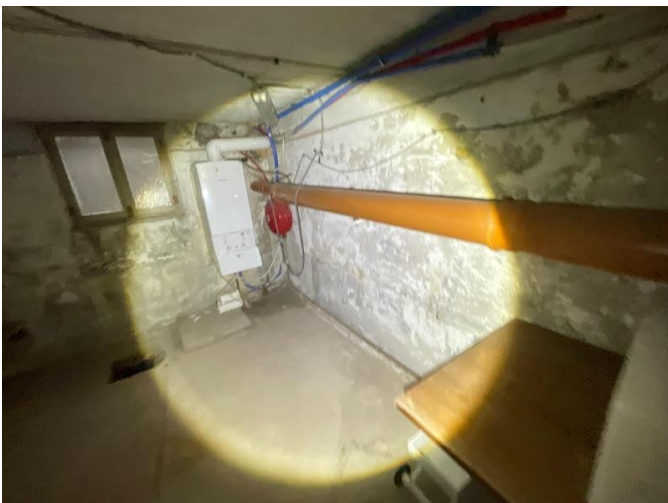
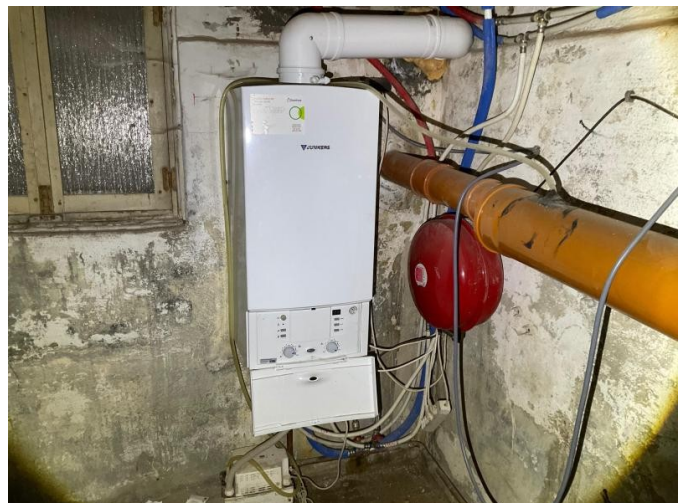
## Fiche 11: CV-ketel (niet verdacht)

| Beschrijving | Notitie | Terug te vinden op plannen |
|---|---|---|
| Fiche 11: CV-ketel (niet verdacht) | De CV-ketel (dichtingen, isolerend materiaal) is niet asbestverdacht. | Plan 1.1: IMG_1358 |
