# Asbestinventarisatetest

Plantijnlei 11/1, 2900 Schoten

Attestnummer : 20260204-000178.000

Uitgegeven op : 04.02.2026

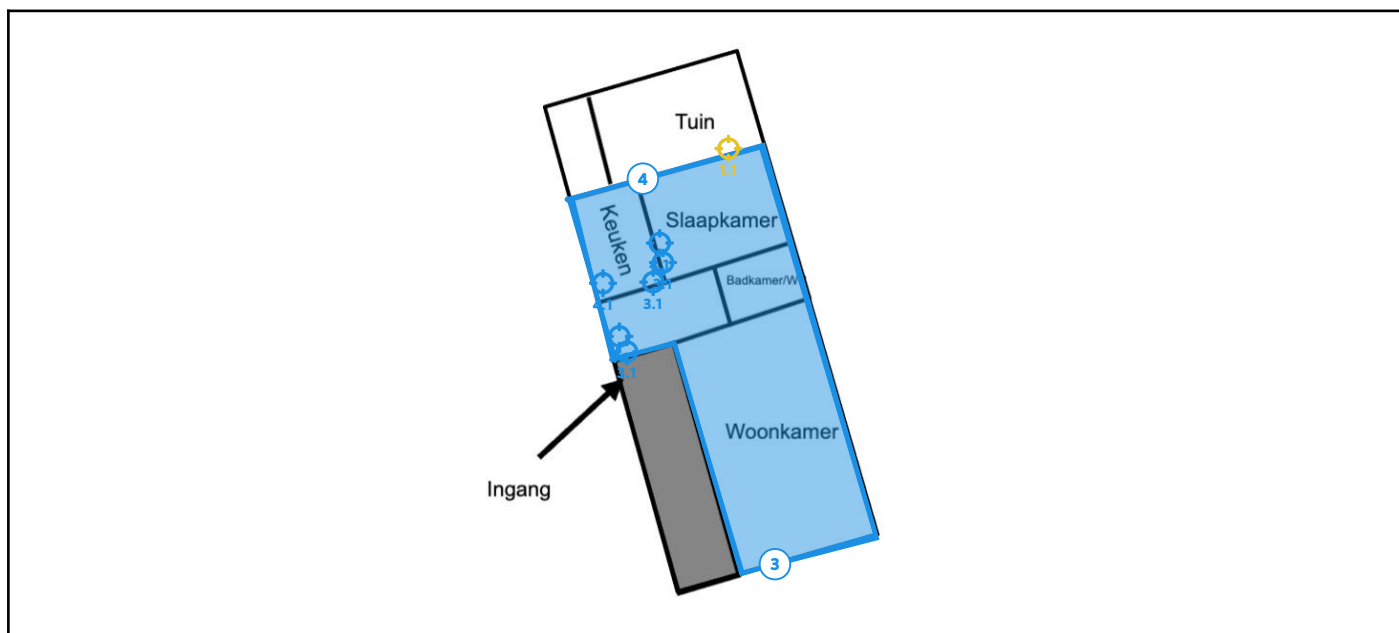
# Plan 1.1: Plan appartement

Beschrijving	Type	Actie
1. Verloren bekisting	Asbestmateriaal	Zorgvuldig beheren
1.1 Code: V1	Puntmonster	-
3. Pleisterwerk muren	Geen asbest	-
3.1 Code: P1	Mengmonster	-
4. Pleisterwerk plafonds	Geen asbest	-
4.1 Code: P2	Mengmonster	-

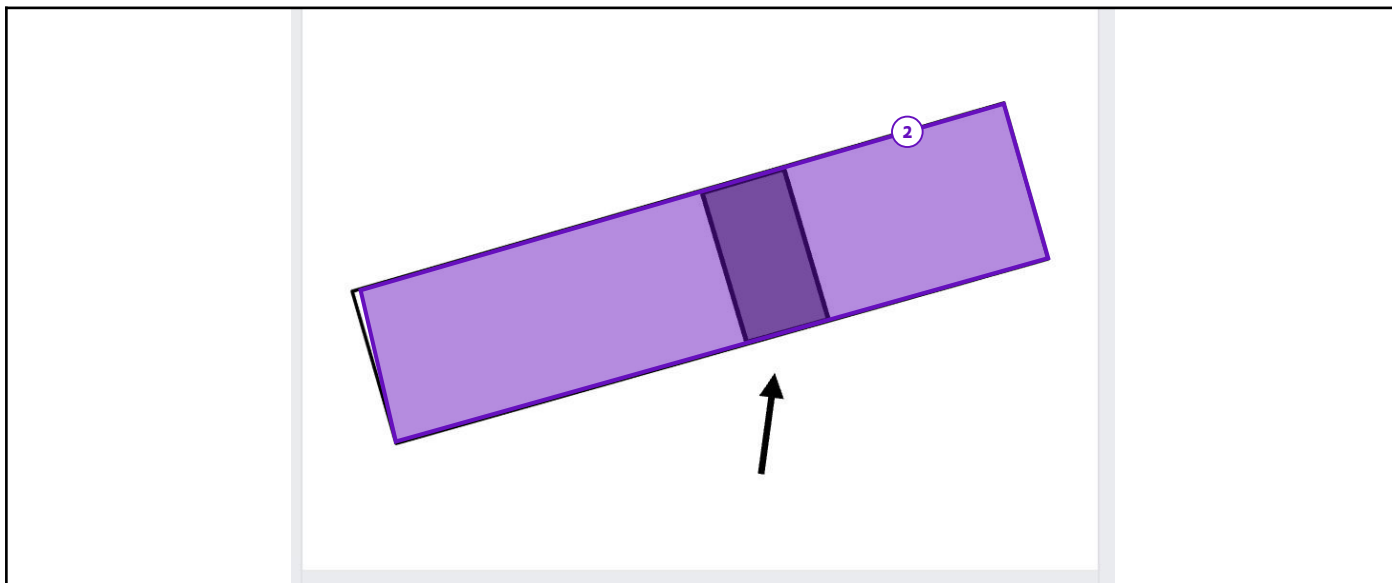
## Plan 2.2: Garegebox

Beschrijving	Type	Actie
2. Golfplaten garagebox	Advies	-

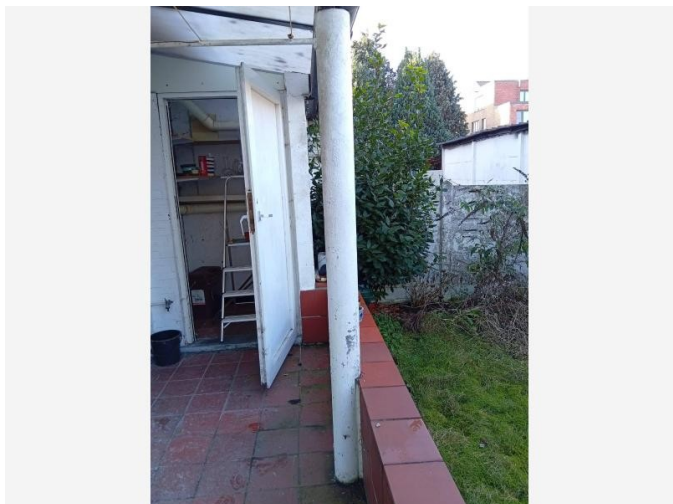
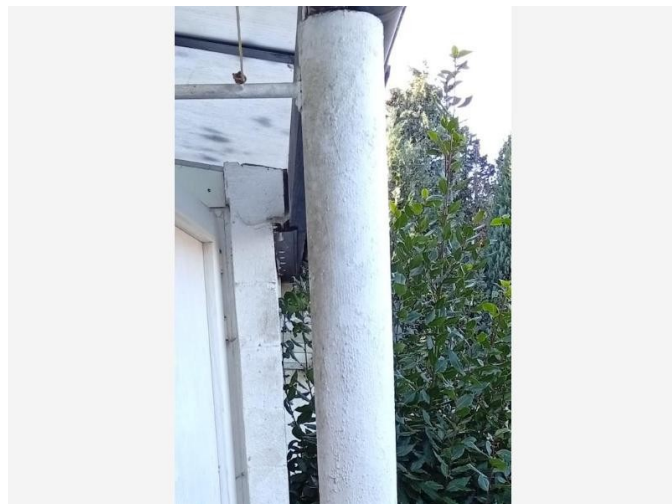
Het asbestmateriaal valt onder de mijlpaal van 2040.

Eindbeoordeling materiaalrisico	Laag materiaalrisico en/of verlaagde kans op vezelvrijgave
---------------------------------	--

Gebondenheid	Categorie 1: hechtgebonden in oorsprong
Asbestsoort (vezeltype)	Crocidoliet aanwezig
Asbestconcentratie	Laag (< 50%)
Afschermingsgraad van het gehele materiaal	Geheel of deels vrij aan de buitenlucht
Toestand van het materiaal	Licht beschadigd, licht verweerd. Intact calciumsilicaatmateriaal of categorie III 'gebondenheid'

#	Type	Referentie	Resultaat
1.1	Puntmonster	V1	Crocidoliet

<b>Beschrijving</b>	Verloren bekisting
<b>Omgeving</b>	Buiten
<b>Primaire drager</b>	Fundering-draagstructuur (horizontaal, verticaal)
<b>Asbestmateriaal</b>	Verloren bekisting - Buis, koker
<b>Bindmiddel van asbestmateriaal</b>	Cement
<b>Gebondenheid op basis van bindmiddel</b>	Hecht
<b>Hoeveelheid (lengte - omtrek - dikte - aantal)</b>	<ul style="list-style-type: none"><li>• 2,50 m - 15,00 cm - 1,00 cm - 3 stuks</li></ul>
<b>Totaal volume</b>	0,011 m <sup>3</sup>
<b>Eenvoudig bereikbaar</b>	Nee <ul style="list-style-type: none"><li>• Verwijdering tast de bouwkundige integriteit aan.</li></ul>
<b>Bevestigingswijze</b>	<ul style="list-style-type: none"><li>• Verlijmd, ingegoten, versmeerd</li></ul>
<b>Identificatiemethode</b>	Een monstername door de asbestdeskundige met laboanalyse door een asbestlabo.
<b>Destructieve handeling voor identificatie</b>	Nee

- Zorg voor een veilig beheer. Vermijd het beschadigen van het asbestmateriaal. Controleer de toestand jaarlijks op wijzigingen.

- Eenvoudige handelingen: enkel door erkend asbestverwijderaar  
In zijn geheel verwijderen

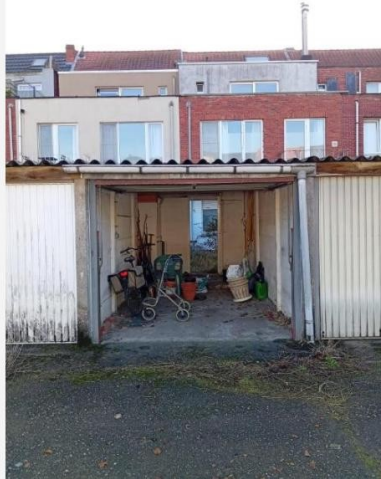
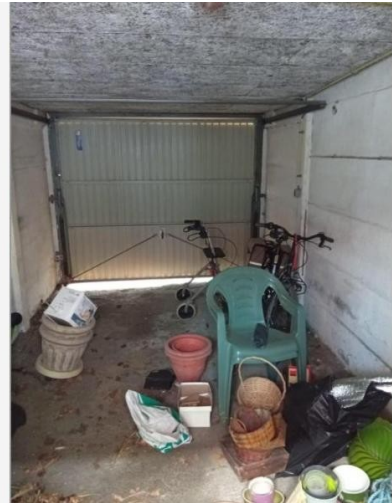
Maakt deel uit van de gemene delen en is niet zichtbaar van binnenuit.

<b>Basis voor advies</b>	Beoordeling op basis van expertise met een vaststelling door de asbestdeskundige.
<b>Primaire drager</b>	Plat dak
<b>(Asbest)materiaal</b>	Dak- en gevelbekleding - Golfplaat
<b>Bindmiddel</b>	Cement
<b>Gebondenheid bindmiddel</b>	Hecht

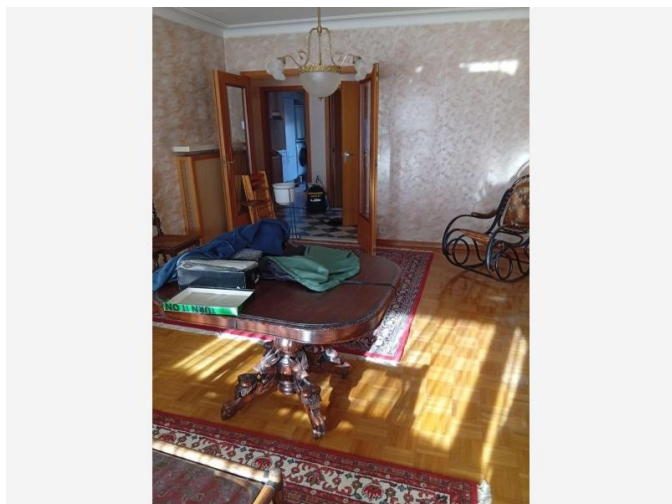
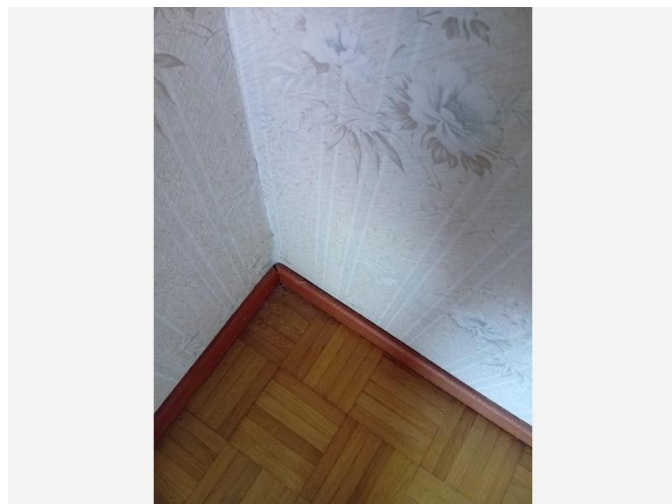
## Fiche 3: Pleisterwerk muren

Geen asbest

#	Type	Referentie	Resultaat
3.1	Mengmonster	P1	Geen asbest

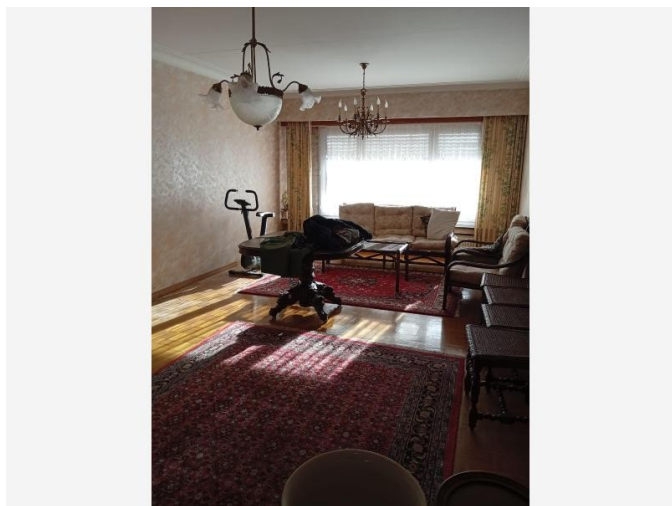
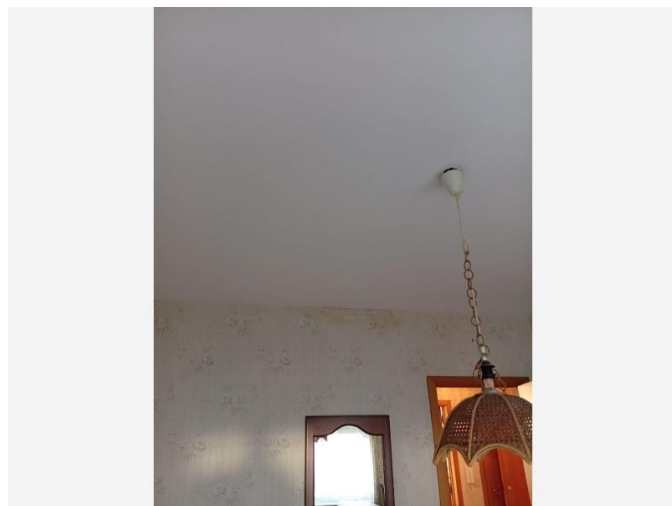
## Fiche 4: Pleisterwerk plafonds

Geen asbest

#	Type	Referentie	Resultaat
4.1	Mengmonster	P2	Geen asbest
