# Asbestinventarisatetest

Provinciestraat 15, 2570 Duffel

Attestnummer : 20260521-000004.000

Uitgegeven op : 21.05.2026

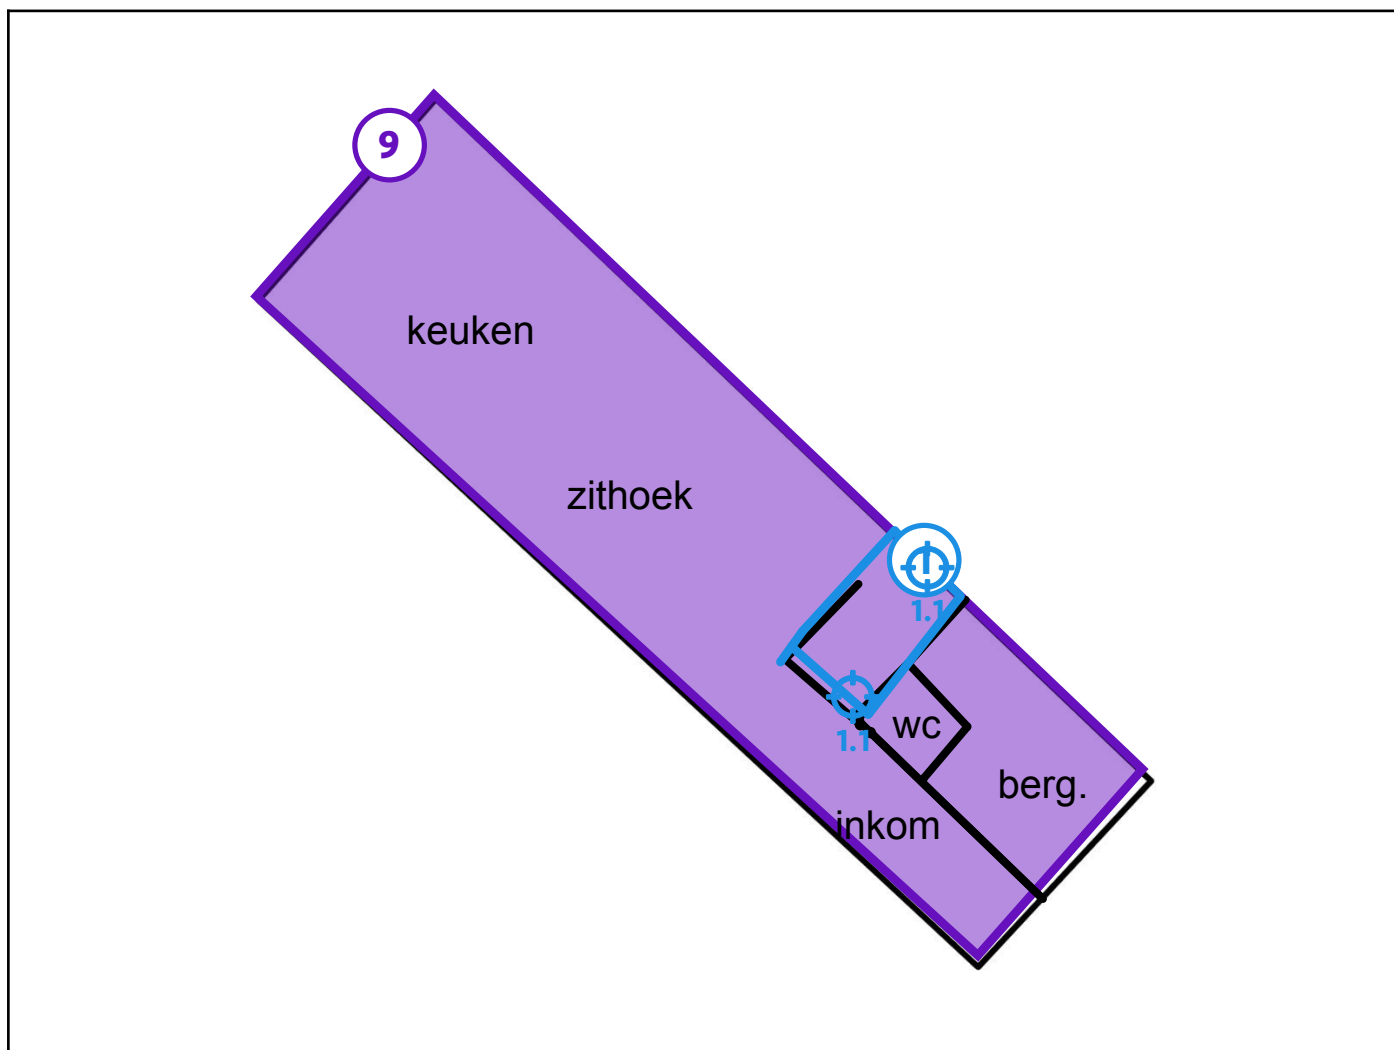
## Plan 1.2: gelijkvloers plan

Beschrijving	Type	Actie
1. Pleisterwerk wanden	Geen asbest	-
1.1 Code: 9404525	Mengmonster	-
9. Geen pleisterwerk plafond aangetroffen.	Overige ruimte of materiaal	-

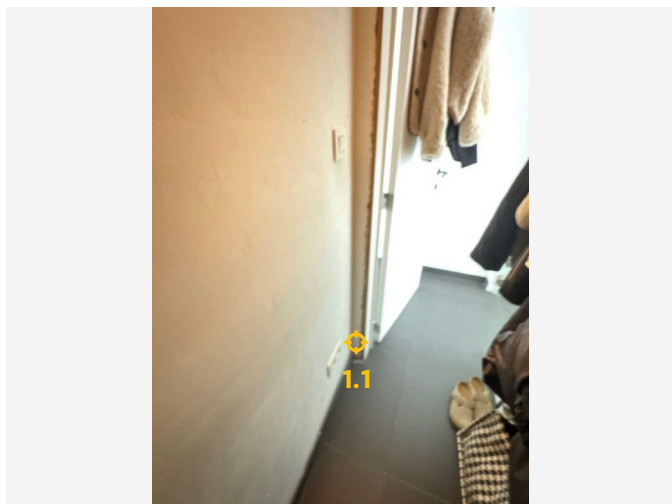
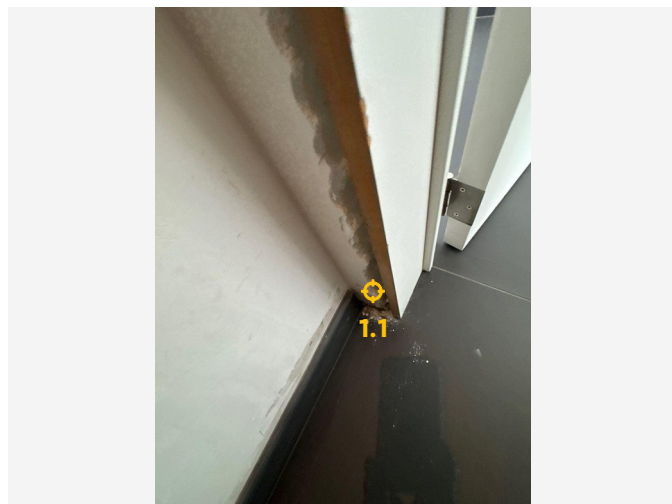
Geen asbest

#	Type	Referentie	Resultaat
1.1	Mengmonster	9404525	Geen asbest

<b>Beschrijving</b>	Pleisterwerk wanden
<b>Omgeving</b>	Binnen
<b>Primaire drager</b>	Binnenwand
<b>Bindmiddel van materiaal</b>	Gips - kalk
<b>Gebondenheid op basis van bindmiddel</b>	Niet-hechtgebonden
<b>Hoeveelheid (oppervlakte - dikte - aantal)</b>	• 8,00 m <sup>2</sup> - 1,00 cm - 1 stuk
<b>Totaal volume</b>	0,08 m <sup>3</sup>
<b>Identificatiemethode</b>	Een monstername door de asbestdeskundige met laboanalyse door een asbestlabo.
<b>Destructieve handeling voor identificatie</b>	Nee
<b>Opmerking</b>	De hoeveelheid is een zo nauwkeurig mogelijke opmeting. Hieraan kunnen evenwel geen rechten worden ontleend. Waar mogelijk, wordt staalname uitgevoerd conform het inspectieprotocol: in een droge ruimte zoals een slaapkamer, in een natte ruimte zoals een keuken of badkamer, in een traphal en in een stookruimte.

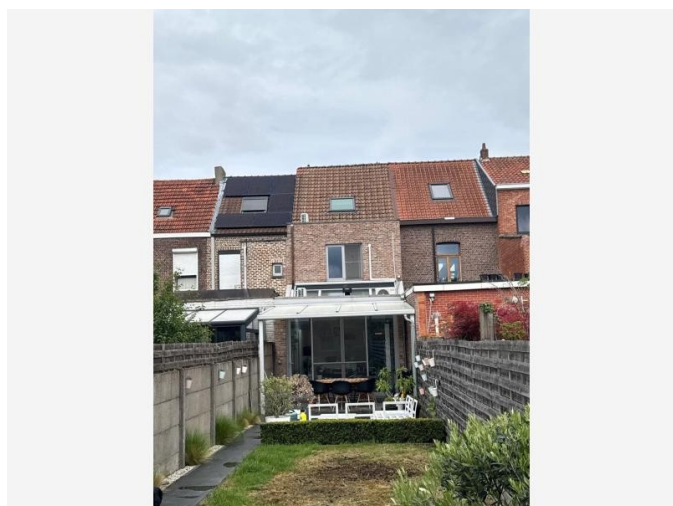
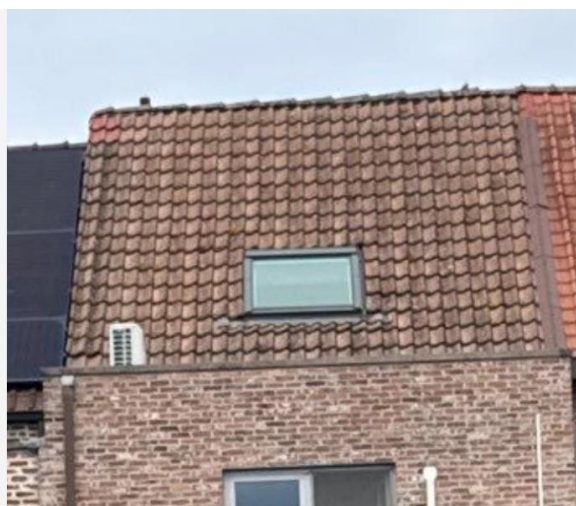
### Fiche 2: Dakbedekking bestaande uit pannen (niet verdacht)

Beschrijving	Notitie	Terug te vinden op plannen
Fiche 2: Dakbedekking bestaande uit pannen (niet verdacht)	De dakbedekking is niet-asbestverdacht.	-
Fiche 3: Rookgaskanaal (niet verdacht)	Het rookgaskanaal is niet-asbestverdacht.	-
Fiche 4: CV-ketel (niet verdacht)	De CV-ketel (dichtingen, isolerend materiaal) is niet asbestverdacht.	-
