Asbestinventarisatetest

Jan Frans Gellyncklaan 76, 2540 Hove

Attestnummer : 20230712-000376.000

Uitgegeven op : 12.07.2023

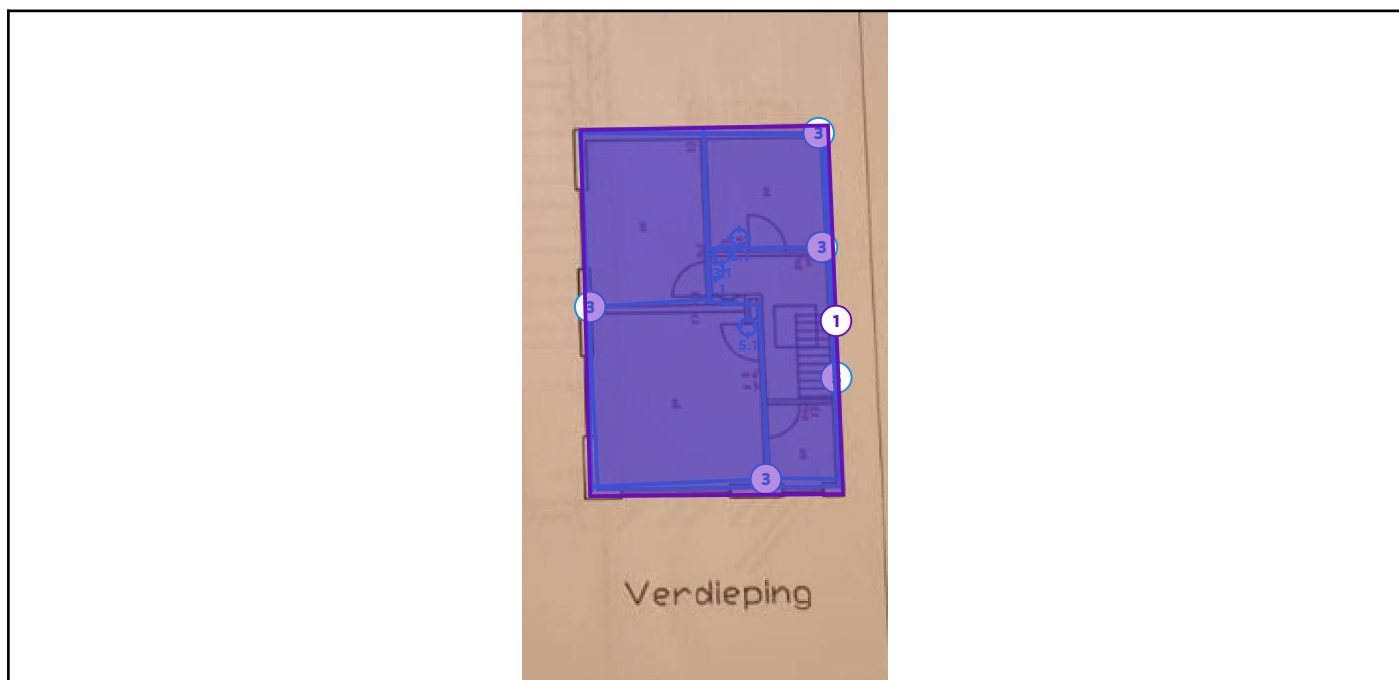
Plan 1.1: 1v

Beschrijving	Type	Actie
1. dak roofing	Advies	-
3. pleisterwerk muur	Geen asbest	-
3.1 Code: staal 1	Mengmonster	-
5. Pleisterwerk Plafond	Geen asbest	-
5.1 Code: staal 2	Mengmonster	-

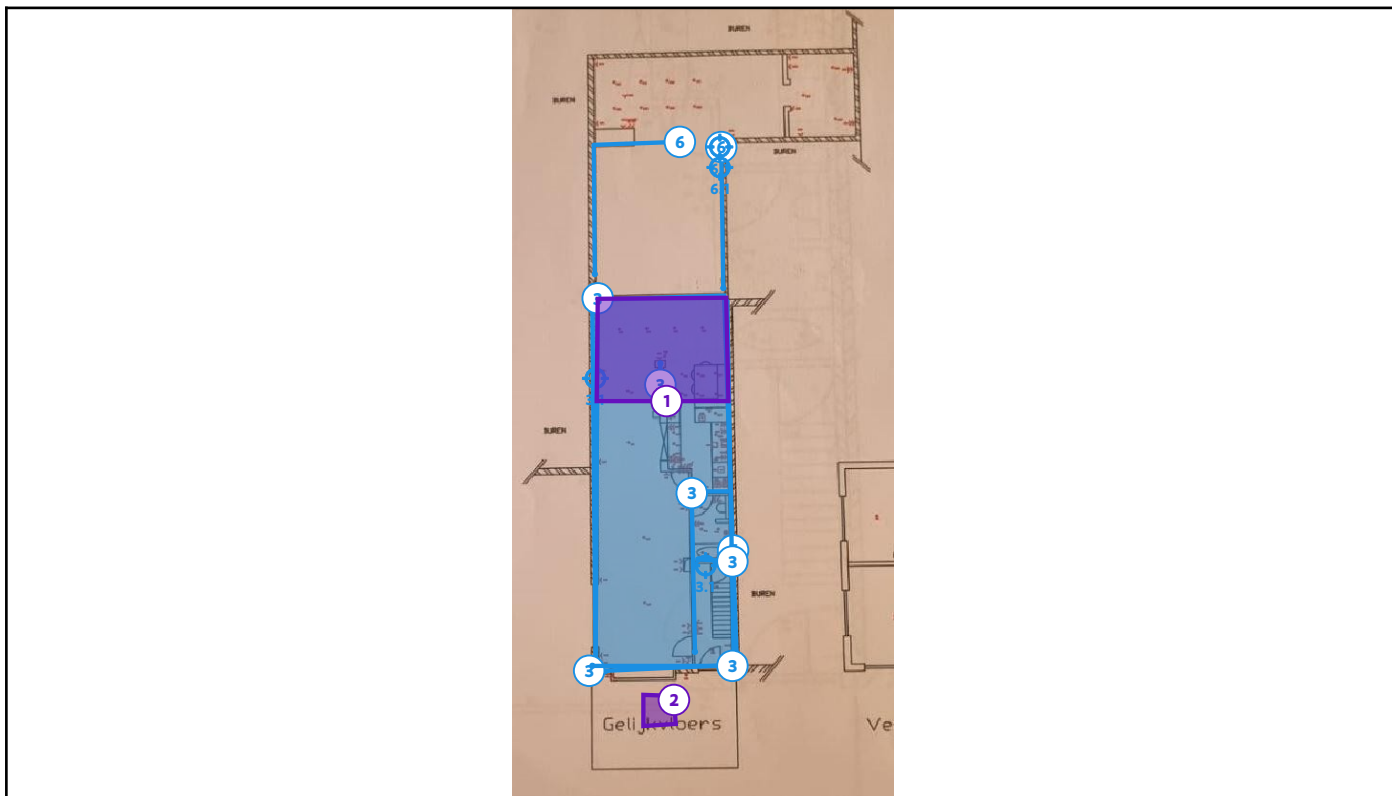
Plan 1.2: glvl's

Beschrijving	Type	Actie
1. dak roofing	Advies	-
2. golfplaten	Advies	-
3. pleisterwerk muur	Geen asbest	-
3.1 Code: staal 1	Mengmonster	-
5. Pleisterwerk Plafond	Geen asbest	-
6. crepi tuin	Geen asbest	-
6.1 Code: staal 3	Mengmonster	-

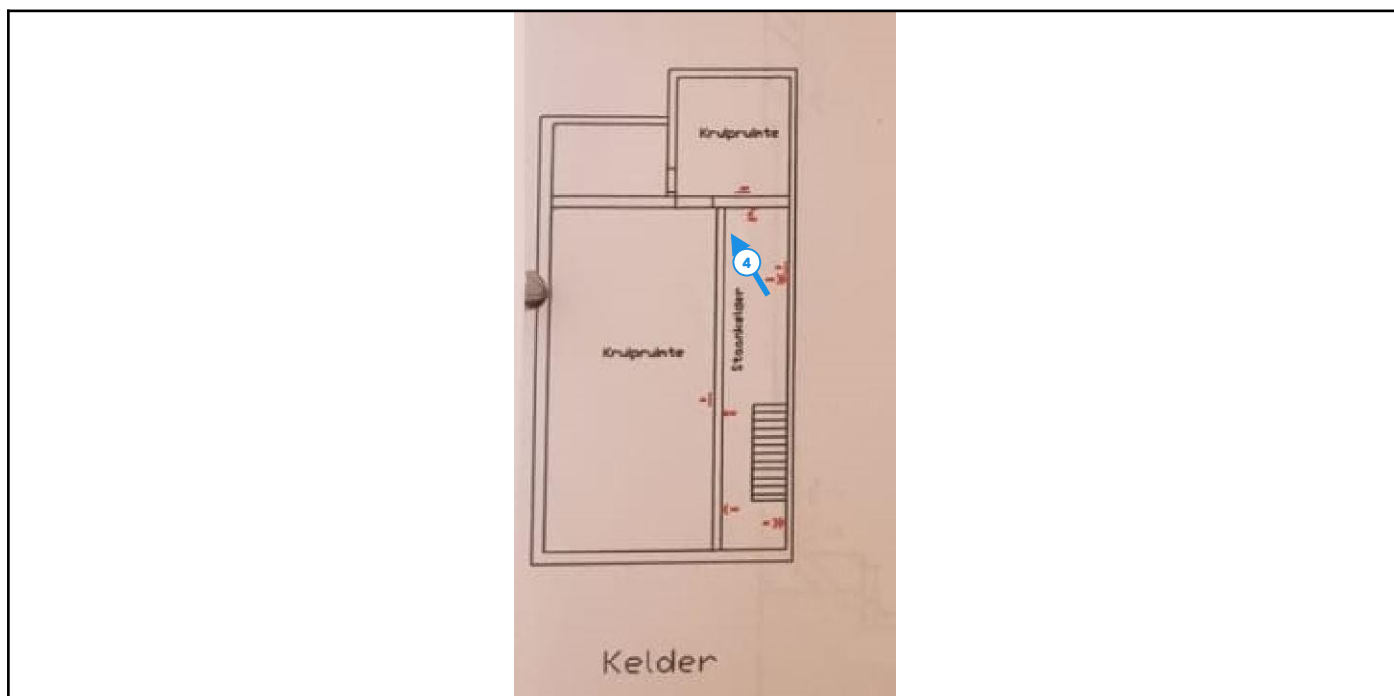
Plan 1.3: kelder

Beschrijving	Type	Actie
4. Pakking verwarmingsketel	Geen asbest	-

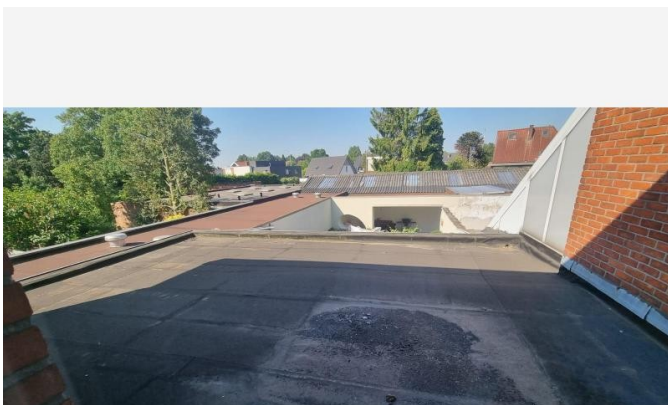
Vrije foto

Advies

Het dak is vernieuwd in 2016. Na 2001 is er geen vermoeden meer van asbest

Identificatiemethode	Bewijsdocument
Primaire drager	Plat dak
(Asbest)materiaal	Dak- en gevelbekleding - Roofing
Bindmiddel	Bitumen (roofing, teer, asfalt)
Gebondenheid bindmiddel	Hecht

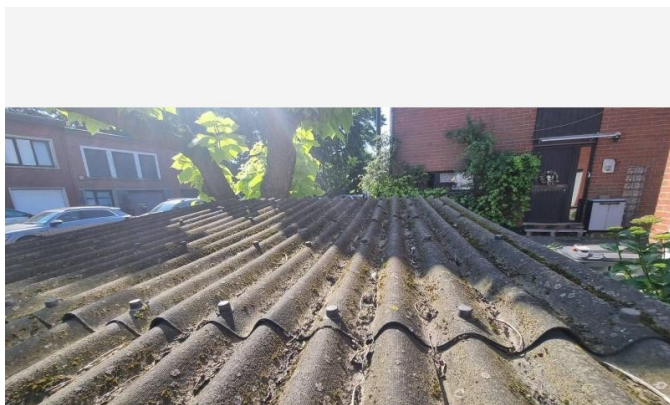
Vrije foto

Advies

Golfplaten zijn geschroefd, jonger dan 1994

Identificatiemethode	Vaststelling & expertise (niet-asbestverdacht)
Primaire drager	Plat dak
(Asbest)materiaal	Dak- en gevelbekleding - Golfplaat
Bindmiddel	Kunststof of -hars
Gebondenheid bindmiddel	Hecht

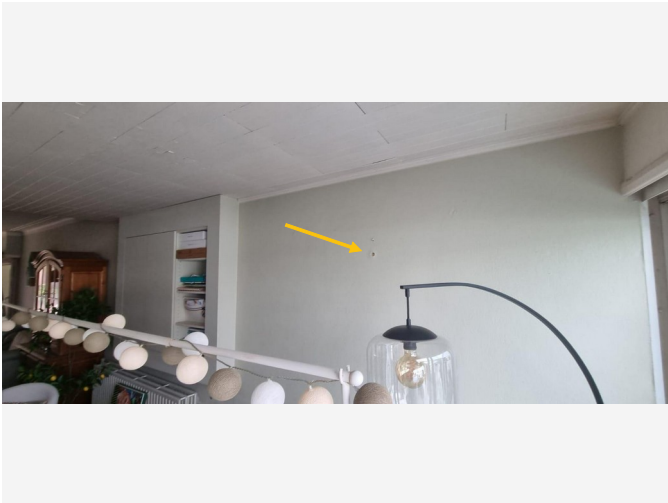
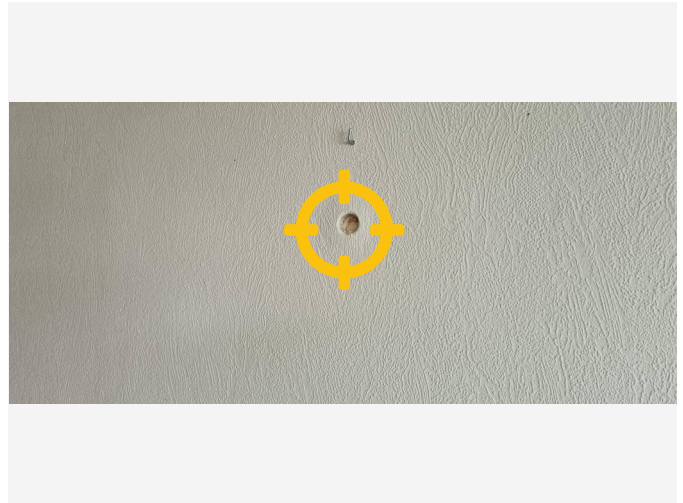
Fiche 3: pleisterwerk muur

Geen asbest

#	Type	Referentie	Resultaat
3.1	Mengmonster	staal 1	Geen asbest

Beschrijving	pleisterwerk muur
Omgeving	Binnen
Primaire drager	Binnenwand

Bindmiddel van materiaal	Gips - kalk
Gebondenheid op basis van bindmiddel	Niet-hechtgebonden
Hoeveelheid (oppervlakte - dikte - aantal)	• 280,00 m ² - 2,00 cm - 1 stuk
Totaal volume	5,60 m ³
Identificatiemethode	Vaststelling met monstername
Destructieve handeling voor identificatie	Nee

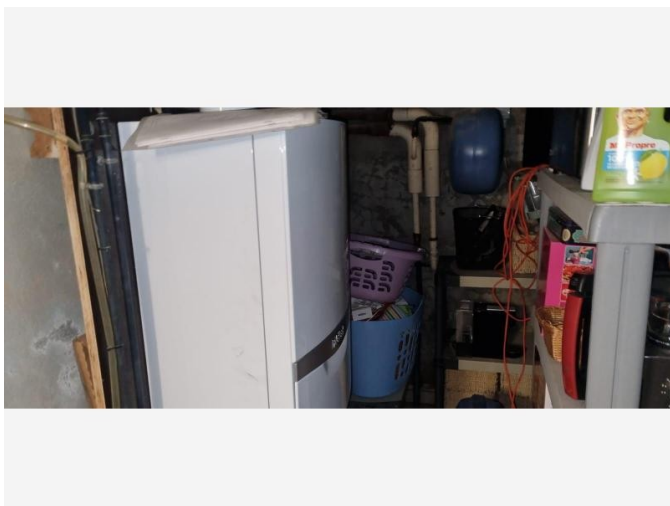
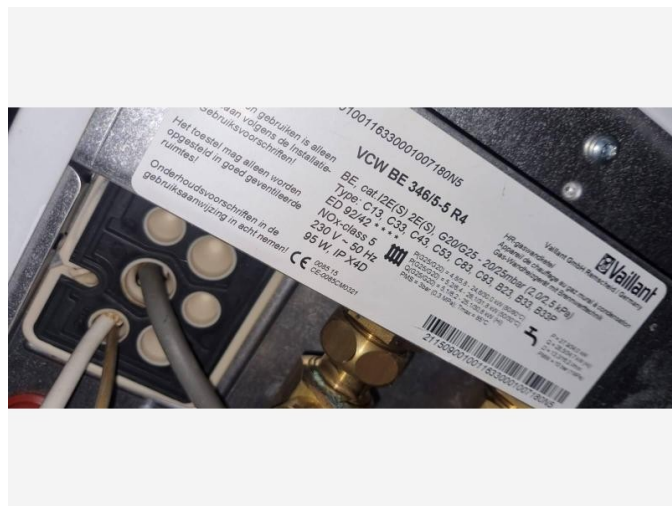
Fiche 4: Pakking verwarmingsketel

Geen asbest

Beschrijving	Pakking verwarmingsketel
Omgeving	Binnen
Primaire drager	Sanitaire infrastructuur en uitrusting (toe- en afvoer)
Bindmiddel van materiaal	Bitumen (roofing, teer, asfalt)
Gebondenheid op basis van bindmiddel	Hecht
Hoeveelheid (gewicht - aantal)	• 0,01 kg - 1 stuk
Totaal gewicht	0,01 kg

Identificatiemethode	Vaststelling met bewijsdocument, zonder monstername
Destructieve handeling voor identificatie	Nee

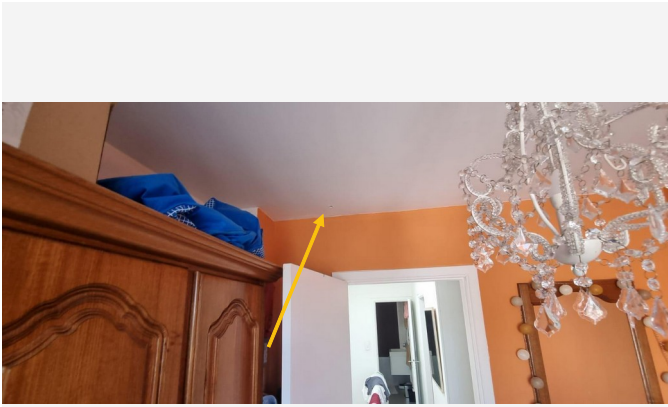
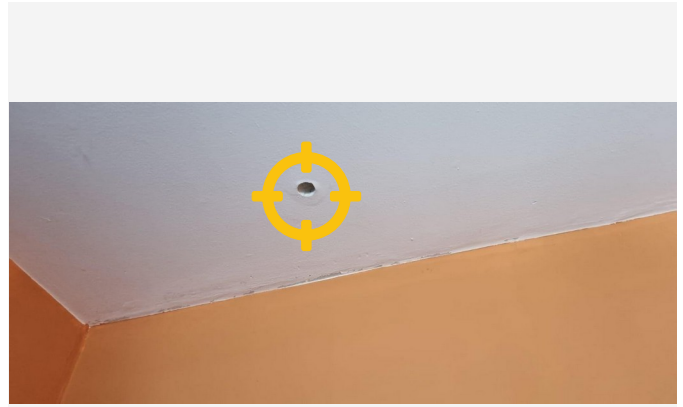
Fiche 5: Pleisterwerk Plafond

Geen asbest

#	Type	Referentie	Resultaat
5.1	Mengmonster	staal 2	Geen asbest

Beschrijving	Pleisterwerk Plafond
Omgeving	Binnen
Primaire drager	Plafond

Bindmiddel van materiaal	Gips - kalk
Gebondenheid op basis van bindmiddel	Niet-hechtgebonden
Hoeveelheid (oppervlakte - dikte - aantal)	• 200,00 m ² - 2,00 cm - 1 stuk
Totaal volume	4,00 m ³
Identificatiemethode	Vaststelling met monstername
Destructieve handeling voor identificatie	Nee

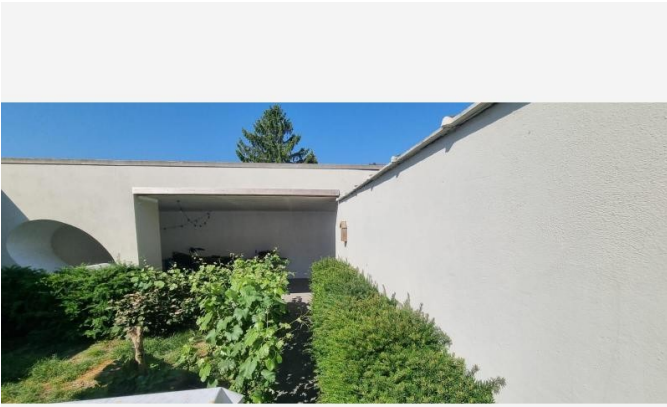
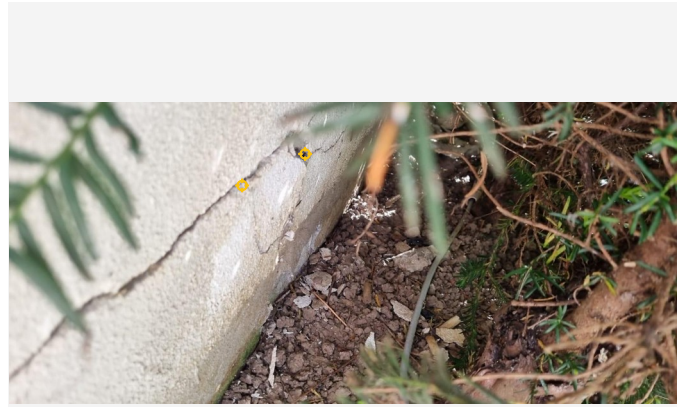
Fiche 6: crepi tuin

Geen asbest

#	Type	Referentie	Resultaat
6.1	Mengmonster	staal 3	Geen asbest

Beschrijving	crepi tuin
Omgeving	Buiten
Primaire drager	Wand buitenschil
Bindmiddel van materiaal	Gips - kalk

Gebondenheid op basis van bindmiddel	Niet-hechtgebonden
Hoeveelheid (oppervlakte - dikte - aantal)	• 20,00 m ² - 3,00 cm - 1 stuk
Totaal volume	0,60 m ³
Identificatiemethode	Vaststelling met monstername
Destructieve handeling voor identificatie	Nee
