# Asbestinventarisat attest

Nakkersgoed 24, 2550 Kontich

Attestnummer : 20260630-000349.000

## Zone 1: Hoofdgebouw

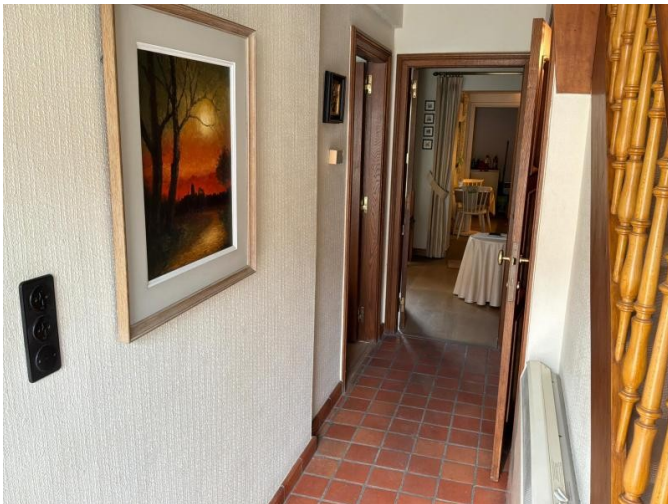
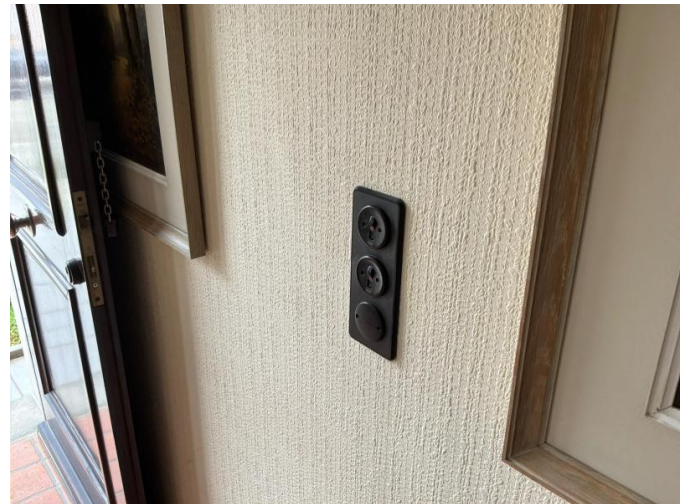
| Eindbeoordeling materiaalisico | Verhoogd materiaalisico en/of verhoogde kans op vezelvrijgave |

| Asbestsoort (vezeltype) | Crocidoliet aanwezig |
| Toestand van het materiaal | Licht beschadigd, licht verweerd. Intacte calciumsilicaatplaat of materiaal met categorie 3-gebondenheid |

| Beschrijving | Bakeliet schakelaars/stopcontacten |
| Identificatiemethode | <p>De asbestdeskundige beoordeelt het materiaal als asbestverdacht en dus asbesthoudend, en dit zonder monstername.</p> <p>Motivatie: De monstername brengt andere schade aan dan schade die inherent is aan de monstername.</p> |
| Opmerking | De hoeveelheid is een zo nauwkeurig mogelijke opmeting. Hieraan kunnen evenwel geen rechten worden ontleend. Monstername niet uitgevoerd wegens risico op beschadiging van een elektrisch component en mogelijke blootstelling aan spanning of storingen in de elektrische installatie. |

Verwijderen

- Zorg voor een veilig beheer. Vermijd het beschadigen van het asbestmateriaal. Controleer de toestand jaarlijks op wijzigingen.
- Voer bijkomende staalname(s) uit.

- Eenvoudige handelingen: mag via doe-het-zelf of door werknemer(s) met opleidingsattest eenvoudige handelingen  
Deze toepassing kan door een aannemer die over een opleidingsattest eenvoudige handelingen beschikt of door een particulier (doe-het-zelf), verwijderd worden indien er geen verhoogd risico op vrijgave van asbestvezels (max. concentratie 0,01 vezels/cm<sup>3</sup> - CODEX Art. VI.3-54) ontstaat en de toepassing voorafgaand wordt gefixeerd/bevochtigd; de individuele elementen zonder machinale werktuigen (boormachine, slijpschijf, hogedrukreiniger,...) en zonder breken of gooien een voor een losgemaakt worden; en ten slotte dubbel en luchtdicht verpakt weggevoerd worden naar een erkend afvalpunt (recyclagepark).

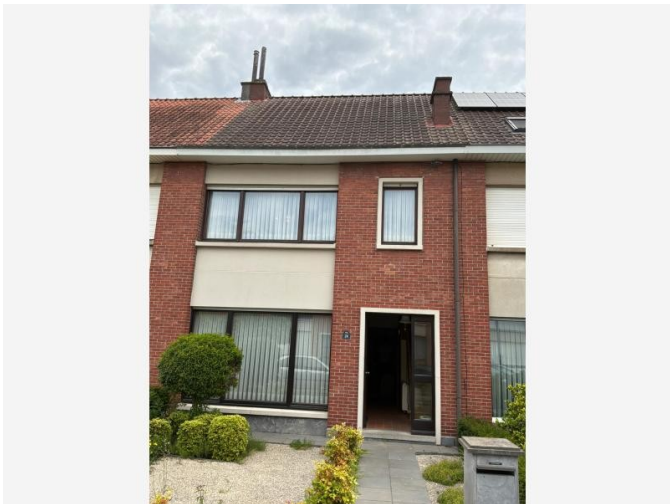
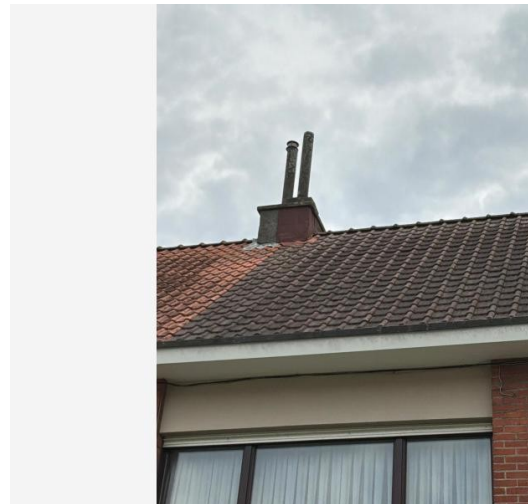
| Eindbeoordeling materiaalrisico | Verhoogd materiaalrisico en/of verhoogde kans op vezelvrijgave |

| Asbestsoort (vezeltype) | Crocidoliet aanwezig |
| Toestand van het materiaal | Licht beschadigd, licht verweerd. Intacte calciumsilicaatplaat of materiaal met categorie 3-gebondenheid |

| Beschrijving | Cementbuis (rookgasafvoer) |
| Identificatiemethode | <p>De asbestdeskundige beoordeelt het materiaal als asbestverdacht en dus asbesthoudend, en dit zonder monstername.</p> <p>Motivatie: Er is een onderzoeksbepierking die monstername verhindert; De ruimte of het materiaal bevindt zich hoger dan 3,5 meter vanaf een vaste ondergrond.</p> |
| Opmerking | De precieze lengte is onbekend. |

Verwijderen

- Zorg voor een veilig beheer. Vermijd het beschadigen van het asbestmateriaal. Controleer de toestand jaarlijks op wijzigingen.

- Eenvoudige handelingen: mag via doe-het-zelf of door werknemer(s) met opleidingsattest eenvoudige handelingen  
Deze toepassing kan door een aannemer die over een opleidingsattest eenvoudige handelingen beschikt of door een particulier (doe-het-zelf), verwijderd worden indien er geen verhoogd risico op vrijgave van asbestvezels (max. concentratie 0,01 vezels/cm<sup>3</sup> - CODEX Art. VI.3-54) ontstaat en de toepassing voorafgaand wordt gefixeerd/bevochtigd; de individuele elementen zonder machinale werktuigen (boormachine, slijpschijf, hogedrukreiniger,...) en zonder breken of gooien een voor een losgemaakt worden; en ten slotte dubbel en luchtdicht verpakt weggevoerd worden naar een erkend afvalpunt (recyclagepark).

- Eenvoudige handelingen: enkel door erkend asbestverwijderaar  
Indien bovenstaande criteria worden overschreden:

Deze toepassing kan enkel door een erkende asbestverwijderaar verwijderd worden omdat er hier automatisch een verhoogd risico op vrijgave van asbestvezels (max. concentratie 0,01 vezels/cm<sup>3</sup> - CODEX - Art. VI.3-54) ontstaat. (Bron: VLAREM II: 6.4.0.1 par1, par2 en par3). Een erkend asbestverwijderaar moet ingeschakeld worden voor deze toepassingen die niet (kunnen) worden verwijderd door de couveuzezakmethode, door hermetische zone of door de materialen beschreven in Vlare II, art. 6.4.0.1 par2. (Bron: Leidraad bij het Inspectieprotocol)

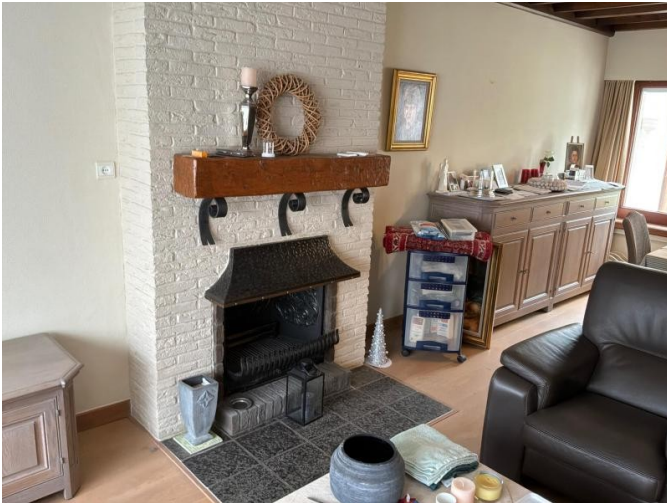
Situeringfoto

**Reden:** Er is geen volledige risicobeoordeling mogelijk

**Uitleg van de asbestdeskundige:** Tijdens de inspectie was het niet mogelijk om de binnenzijde van de schouw (op een degelijke manier) te inspecteren. Indien de situatie wijzigt door verbouwingswerken of afbraak is het aangewezen om bijkomend onderzoek uit te voeren.

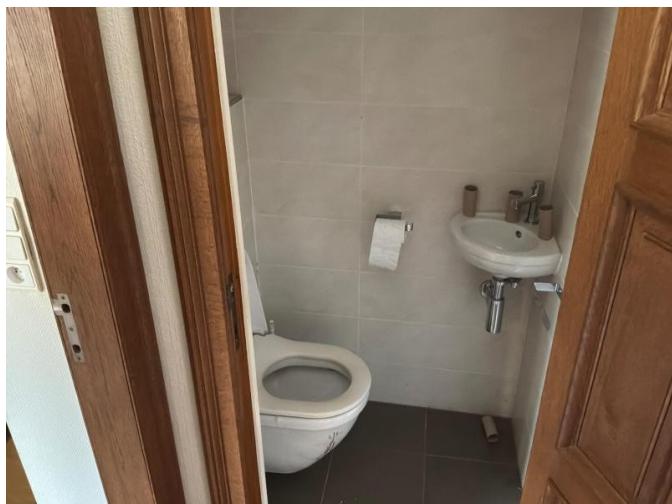
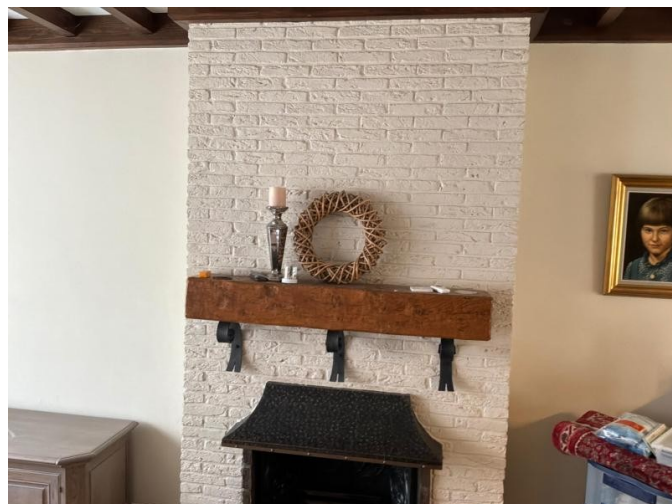
De (voorzet)wandafwerking bevat geen asbesthoudende materialen volgens visuele vaststelling & expertise. Indien de situatie wijzigt door bv. afbraak of grondige verbouwingswerken, is het aangewezen om bijkomend (destructief) onderzoek uit te voeren (met extra staalnames) op achterliggende/ingesloten materialen zoals zwarte (tegellijmlagen).

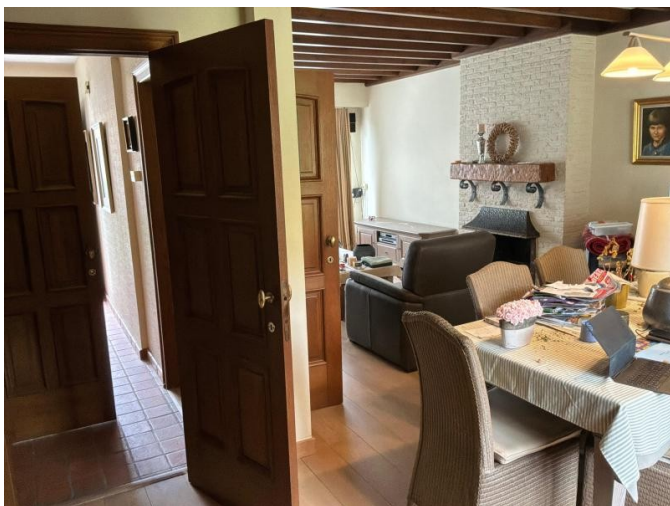
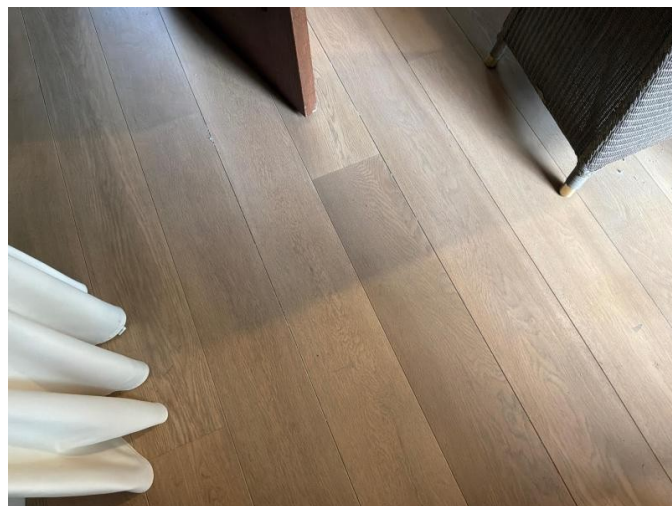
De vloerafwerking bevat geen asbesthoudende materialen volgens visuele vastelling & expertise. Indien de situatie wijzigt door bv afbraak of grondige verbouwingswerken, is het aangewezen om bijkomend (destructief) onderzoek uit te voeren (met extra staalnames) op onderliggende/ingesloten materialen zoals zwarte (tegel)lijmlagen,...

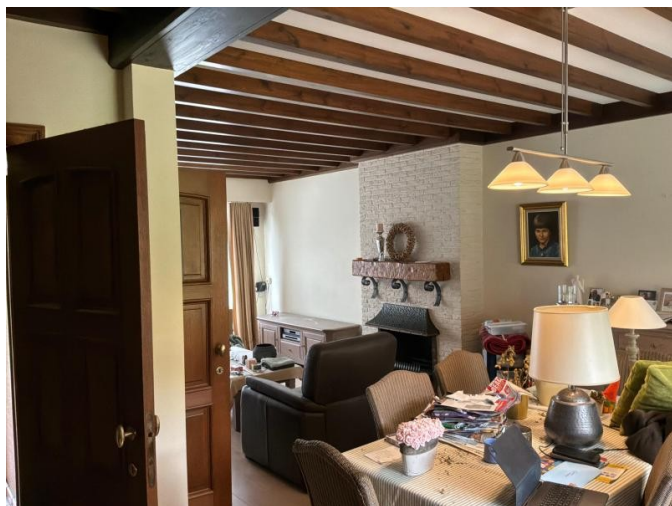
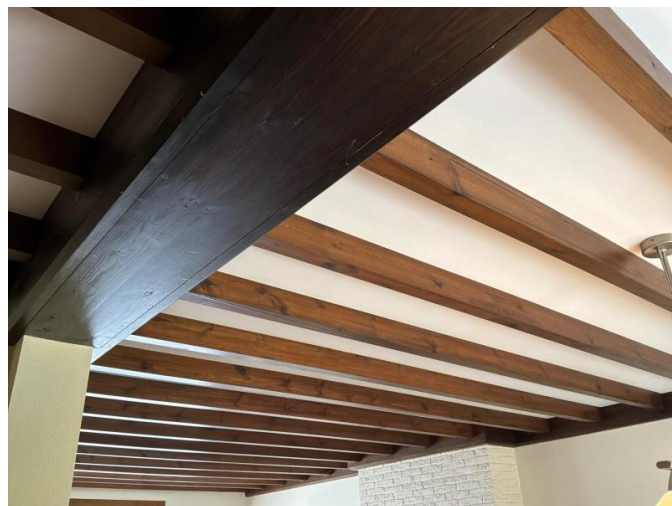
De (valse) plafondafwerking bevat geen asbesthoudende materialen volgens visuele vaststelling & expertise. Indien de situatie wijzigt door bv. afbraak of grondige verbouwingswerken, is het aangewezen om bijkomend (destructief) onderzoek uit te voeren (met extra staalnames) op achterliggende/ingesloten materialen.

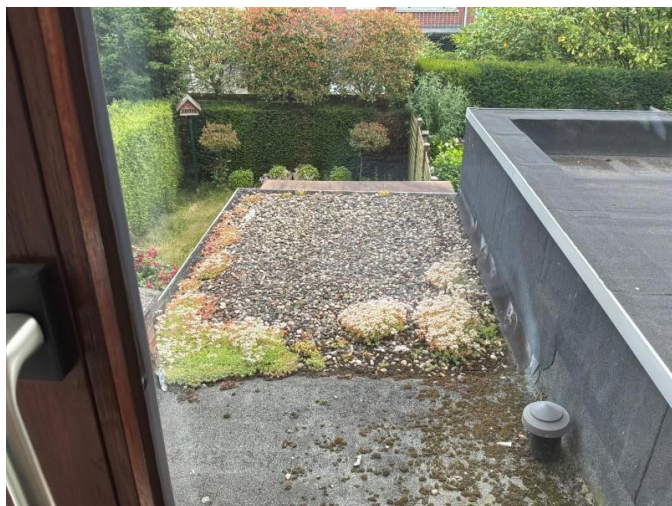
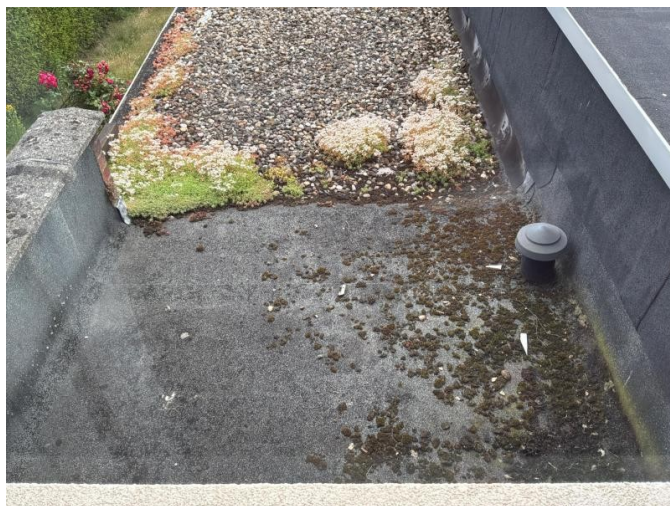
## Fiche 11: Roofing (vaststelling door staalname)

| Opmerking | De puntstaal van de roofing is niet representatief voor de gehele dakbedekking. Staalname tot op de primaire drager is niet mogelijk zonder structurele gevolgschade (lekken,...). Het is aangewezen om bij een wijziging van de toestand door bv afbraak of renovatie, bijkomend onderzoek (met eventueel extra staalname) uit te voeren op onderliggende/ingesloten materialen. |

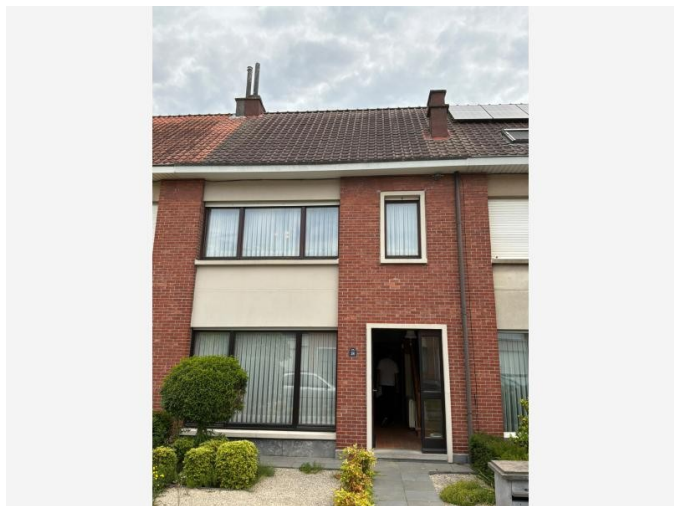
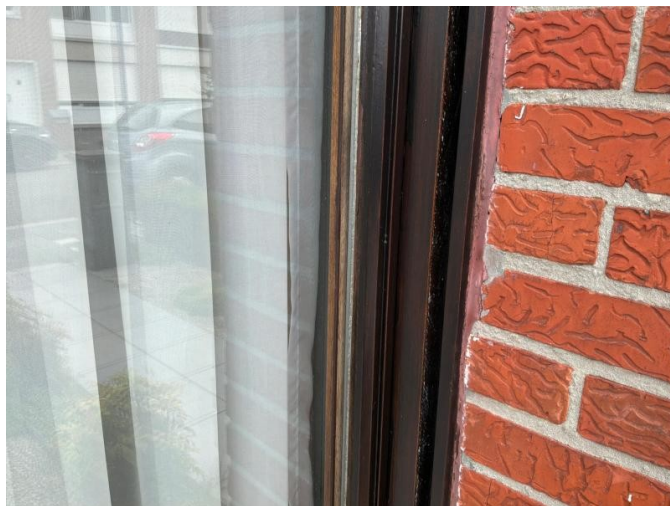
## Fiche 16: Kit aan de ramen (modern siliconen)

| Beschrijving | Notitie | Terug te vinden op plannen |
|---|---|---|
| Fiche 16: Kit aan de ramen (modern siliconen) | De moderne siliconenkit aan de ramen en deuren van de buitenschildelen bevat geen asbesthoudende materialen volgens visuele vaststelling & expertise. Indien de situatie wijzigt door bv. afbraak of grondige verbouwwerken, is het aangewezen om bijkomend (destructief) onderzoek uit te voeren (met extra staalnames) op achterliggende/ingesloten materialen. | - |
