# Asbestinventarisatetest

Overwinningstraat 8, 2840 Rumst

Attestnummer : 20260708-000362.000

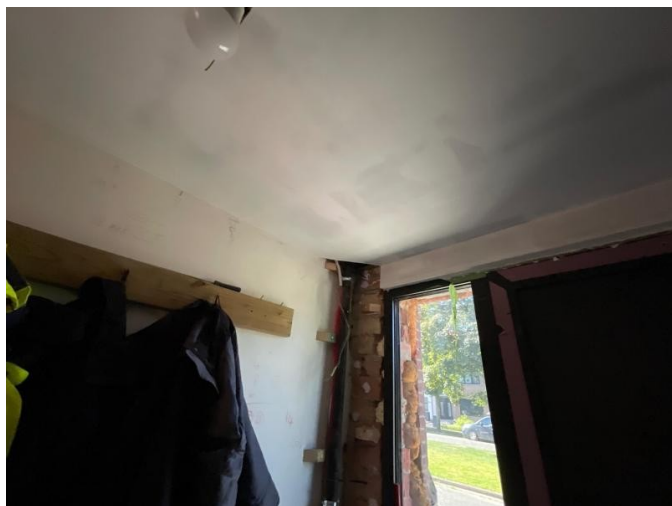
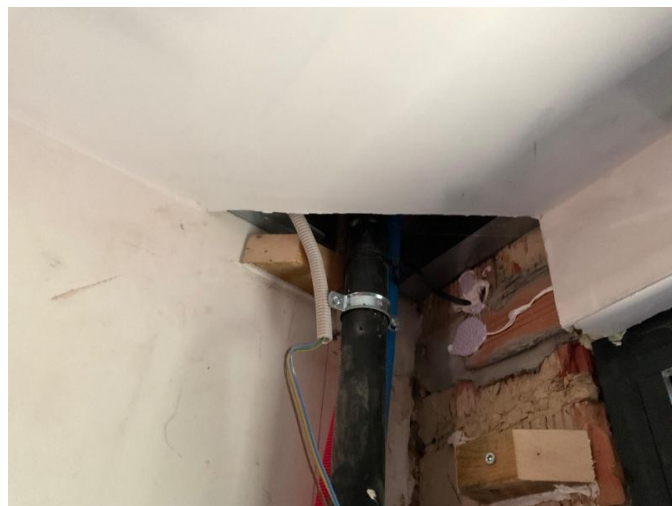
De plafonds werden afgewerkt met niet-asbestverdachte voorzetpanelen die inspectie van de bedekte structuur (opbouw, pleisterwerk) verhinderen.

| Basis voor advies | De asbestdeskundige beoordeelt het materiaal als niet-asbestverdacht. |

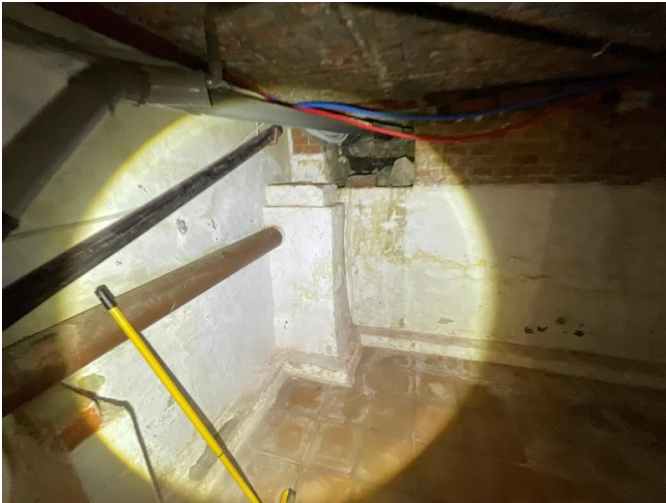
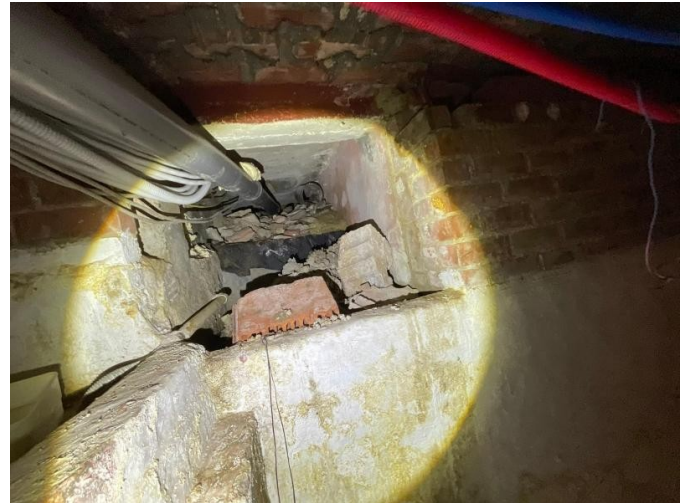
Geen asbest

| # | Type | Referentie | Resultaat |
|---|---|---|---|
| 2.1 | Mengmonster | 1.00 | Geen asbest |

| Beschrijving | Cementen smeerlaag binnen |

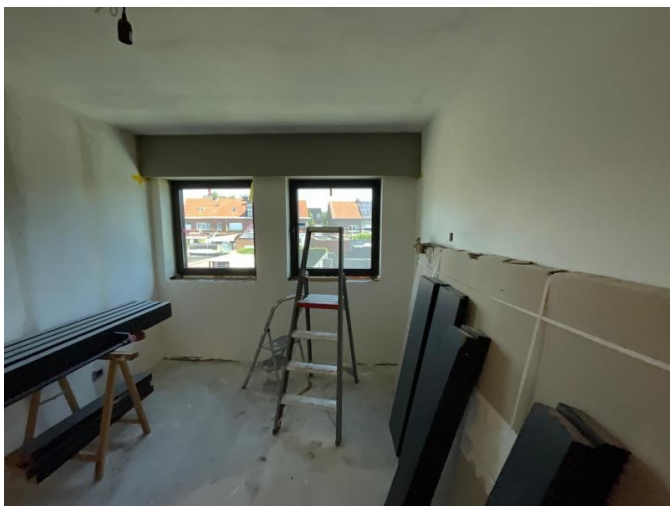
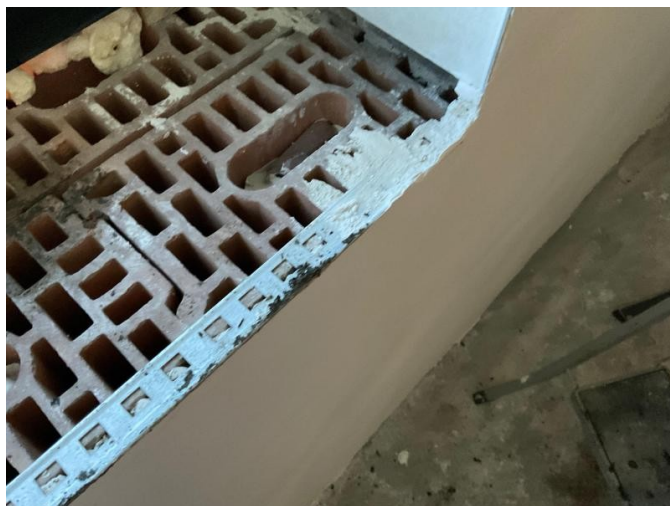
## Fiche 3: Pleisterwerk wanden

Geen asbest

| # | Type | Referentie | Resultaat |
|---|---|---|---|
| 3.1 | Mengmonster | 0.01 | Geen asbest |

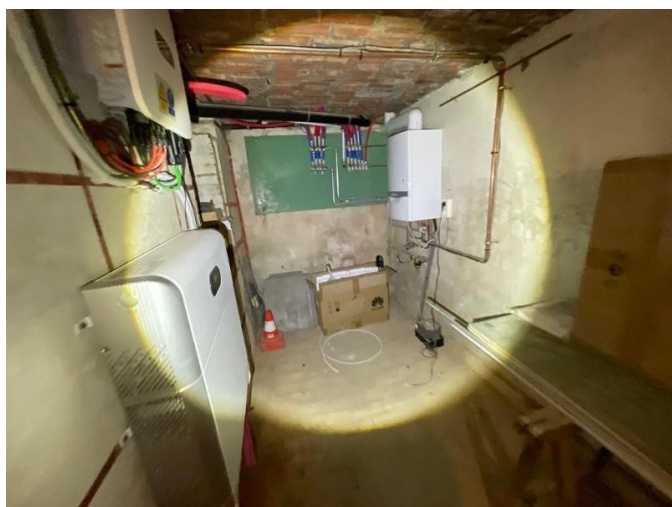
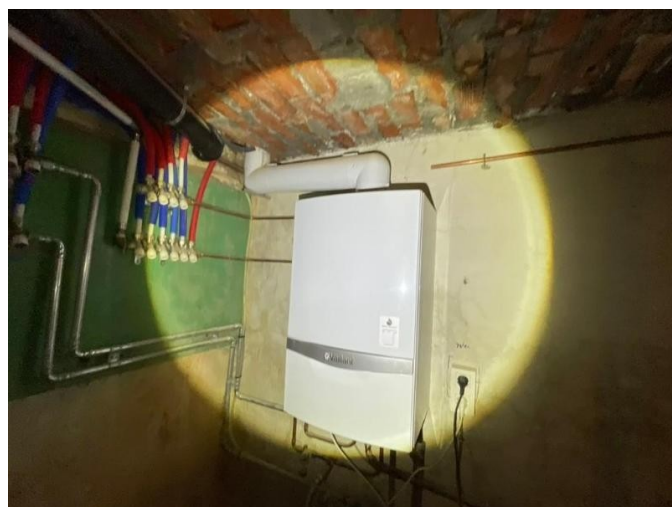
### Fiche 4: CV-ketel (niet verdacht)

| Beschrijving | Notitie | Terug te vinden op plannen |
|---|---|---|
| Fiche 4: CV-ketel (niet verdacht) | De CV-ketel (dichtingen, isolerend materiaal) is niet asbestverdacht. | - |

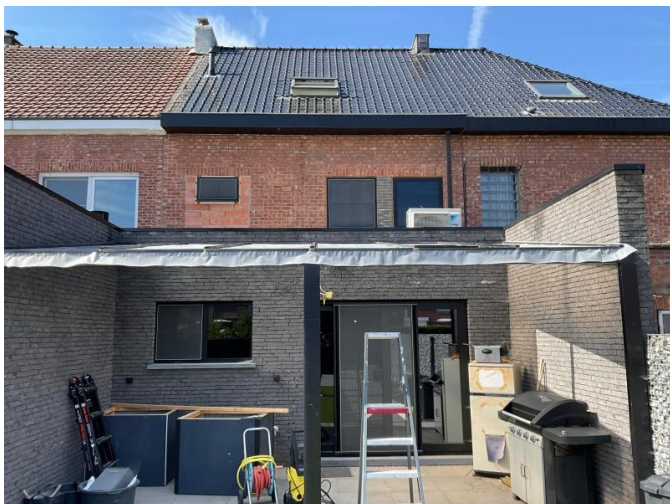
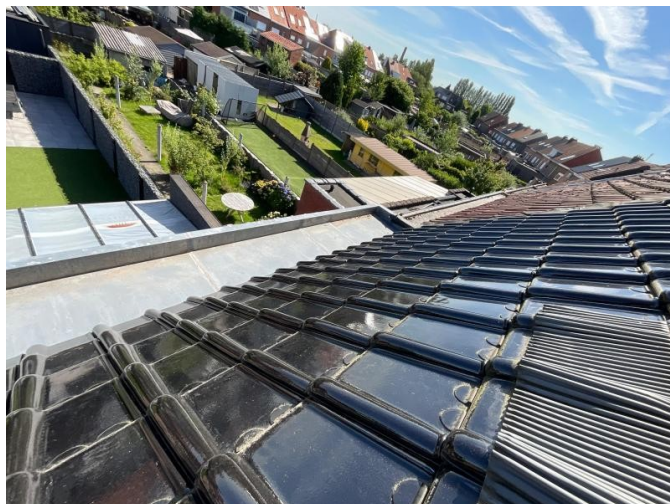
## Fiche 5: Dakbedekking bestaande uit pannen (niet verdacht)

| Beschrijving | Notitie | Terug te vinden op plannen |
|---|---|---|
| Fiche 5: Dakbedekking bestaande uit pannen (niet verdacht) | De dakbedekking is niet-asbestverdacht. | - |

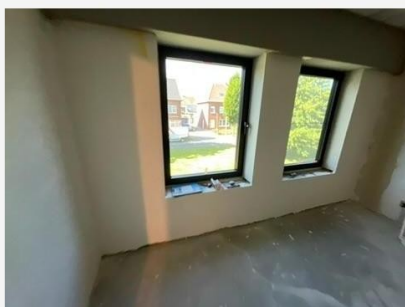
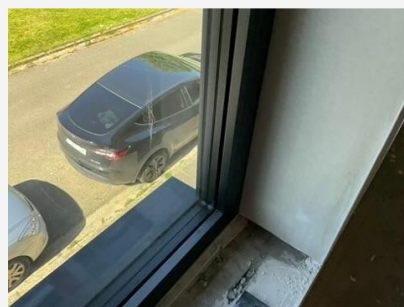
## Fiche 6: Kit aan de ramen

| Beschrijving | Notitie | Terug te vinden op plannen |
|---|---|---|
| Fiche 6: Kit aan de ramen | De kit aan de ramen is niet asbestverdacht. Alle ramen werden gecontroleerd. | - |

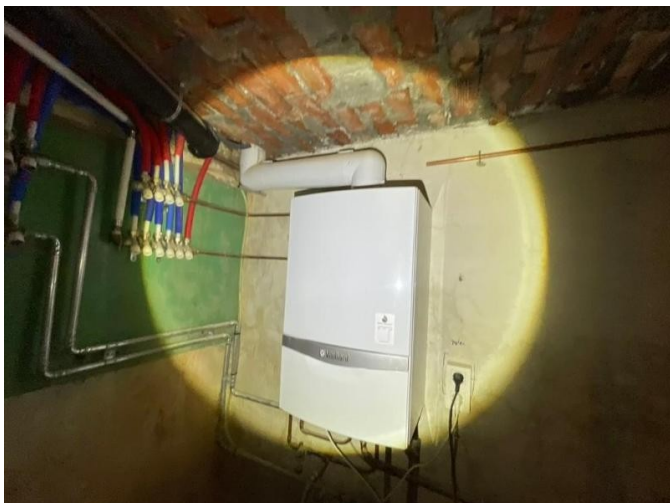
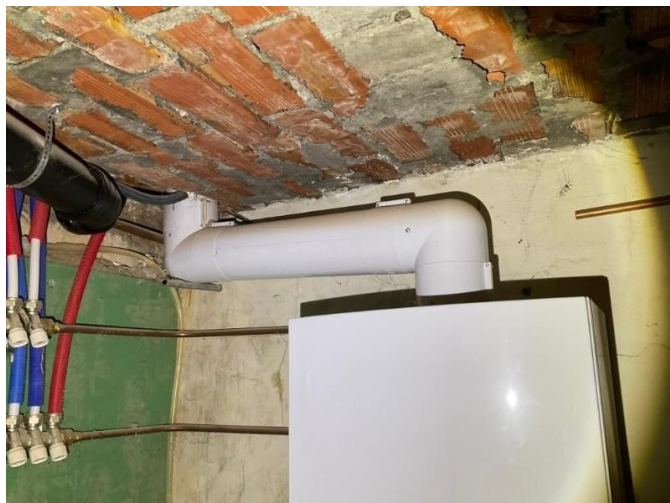
## Fiche 7: Rookgaskanaal (niet verdacht)

| Beschrijving | Notitie | Terug te vinden op plannen |
|---|---|---|
| Fiche 7: Rookgaskanaal (niet verdacht) | Het rookgaskanaal is niet-asbestverdacht. | - |

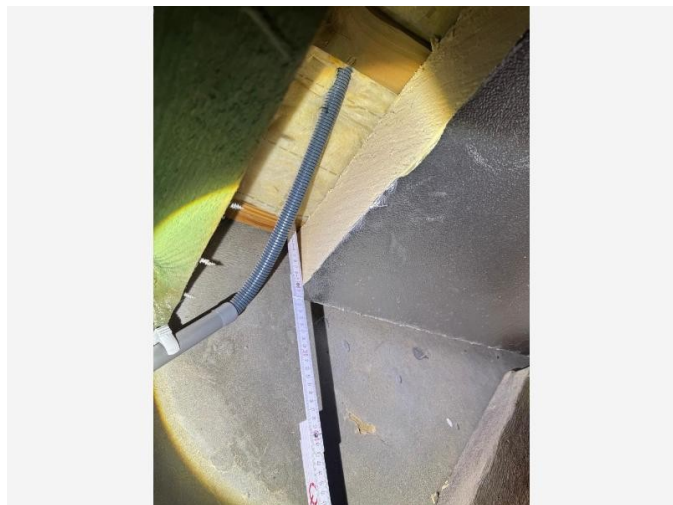
### Fiche 10: Geen asbestverdacht onderdak aangetroffen

| Beschrijving | Notitie | Terug te vinden op plannen |
|---|---|---|
| Fiche 10: Geen asbestverdacht onderdak aangetroffen | Na het optillen van een pan werd geen asbestverdacht onderdak aangetroffen. Dit betekent niet dat er geen onderdak aanwezig kan zijn op plaatsen die niet gecontroleerd werden. Bij werken, laat een eventueel aangetroffen onderdak controleren op aanwezigheid van asbest. | - |
