# Asbestinventarisatattest

Romeinse Put 70, 2650 Edegem

Attestnummer : 20260706-000052.000

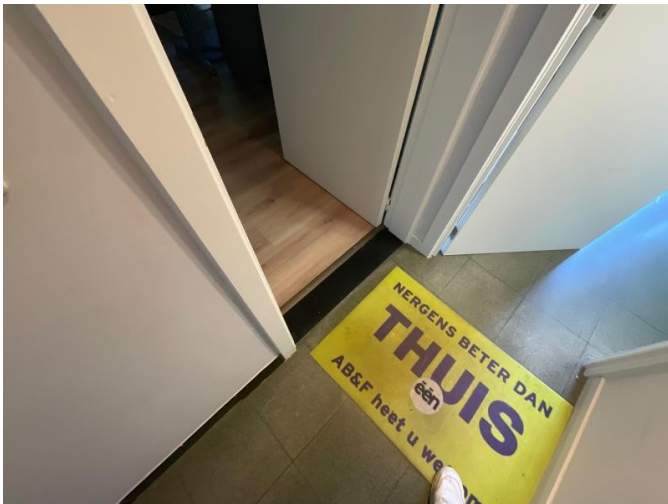
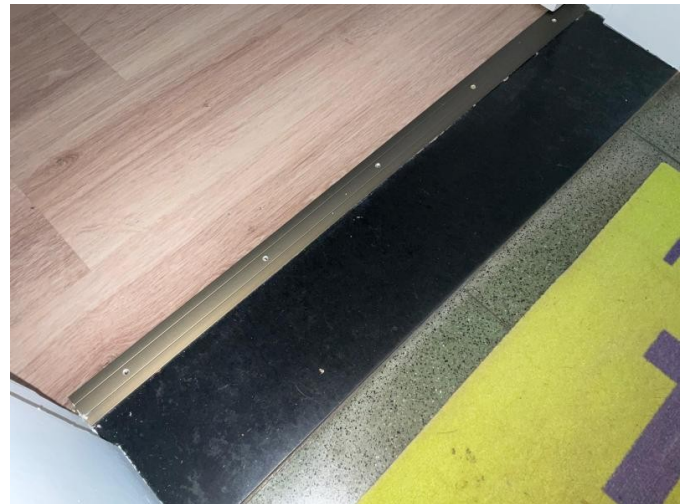
Het asbestmateriaal valt onder de mijlpaal van 2040.

| Eindbeoordeling materiaalrisico | Zeer laag materiaalrisico en/of zeer lage kans op vezelvrijgave |

| Gebondenheid | Categorie 1: hechtgebonden in oorsprong |
| Asbestsoort (vezeltype) | Alleen chrysotiel aanwezig |
| Asbestconcentratie | Laag (< 50%) |
| Afschermingsgraad van het gehele materiaal | Geheel of deels vrij aan de binnenlucht, maar geen contact met binnenluchtstromen |
| Toestand van het materiaal | Onbeschadigd, niet verweerd |

| Beschrijving | Dorpel type Massal |
| Asbestmateriaal | Plaat, paneel, tablet - Type Massal |

- Zorg voor een veilig beheer. Vermijd het beschadigen van het asbestmateriaal. Controleer de toestand jaarlijks op wijzigingen.

- Eenvoudige handelingen: mag via doe-het-zelf of door werknemer(s) met opleidingsattest eenvoudige handelingen  
Deze toepassing kan door een aannemer die over een opleidingsattest eenvoudige handelingen beschikt of door een particulier (doe-het-zelf), verwijderd worden indien er geen verhoogd risico op vrijgave van asbestvezels (max. concentratie 0,01 vezels/cm<sup>3</sup> - CODEX Art. VI.3-54) ontstaat en de toepassing voorafgaand wordt gefixeerd/bevochtigd; de individuele elementen zonder machinale werktuigen (boormachine, slijpschijf, hogedrukreiniger,...) en zonder breken of gooien een voor een losgemaakt worden; en ten slotte dubbel en luchtdicht verpakt weggevoerd worden naar een erkend afvalpunt (recyclagepark).
- Eenvoudige handelingen: enkel door erkend asbestverwijderaar  
Indien bovenstaande criteria worden overschreden:

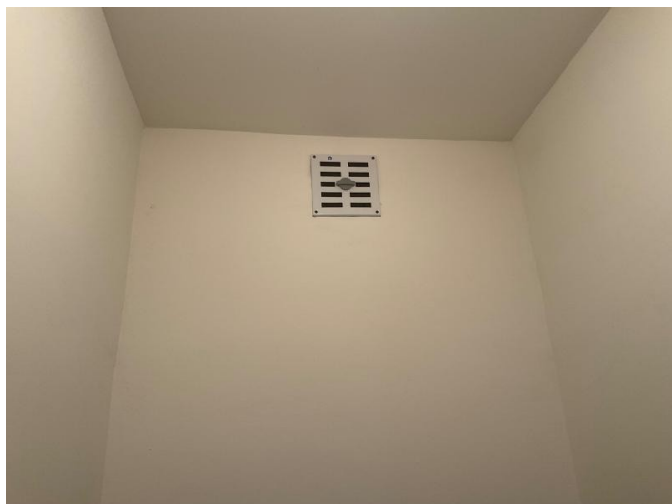
Situeringsfoto

De ventilatiekanalen zijn niet waarneembaar. Het is niet uitgesloten dat ze asbestverdacht zijn.

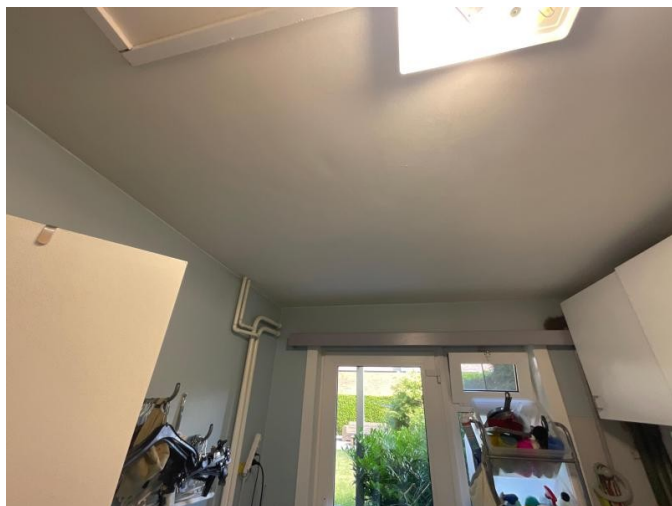
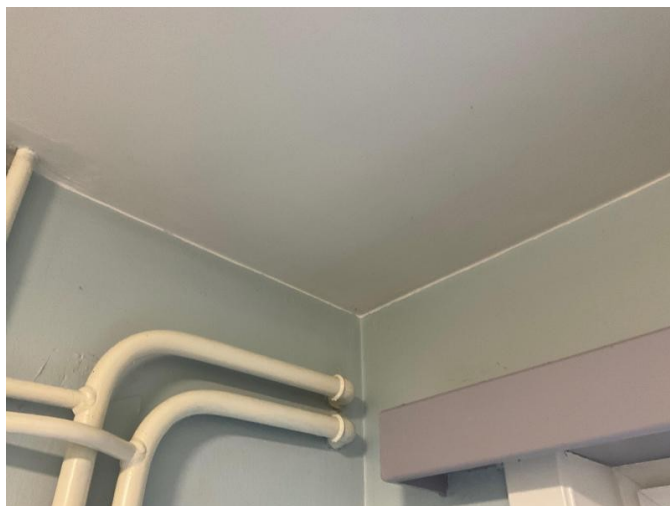
## Fiche 3: Pleisterwerk plafond

Geen asbest

| # | Type | Referentie | Resultaat |
|---|---|---|---|
| 3.1 | Mengmonster | 0.02 | Geen asbest |

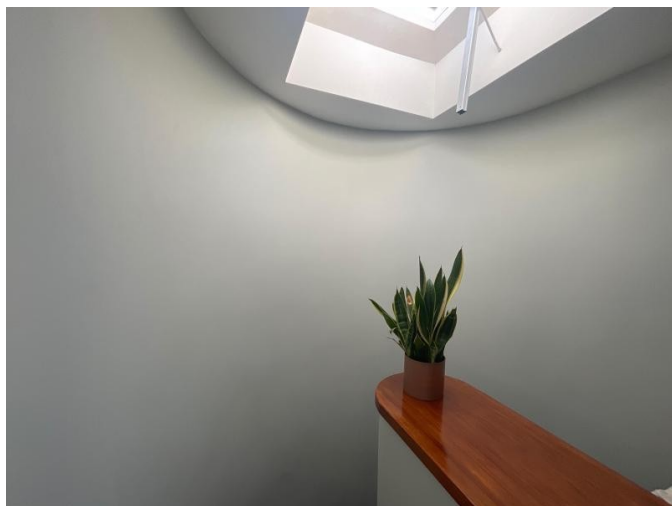
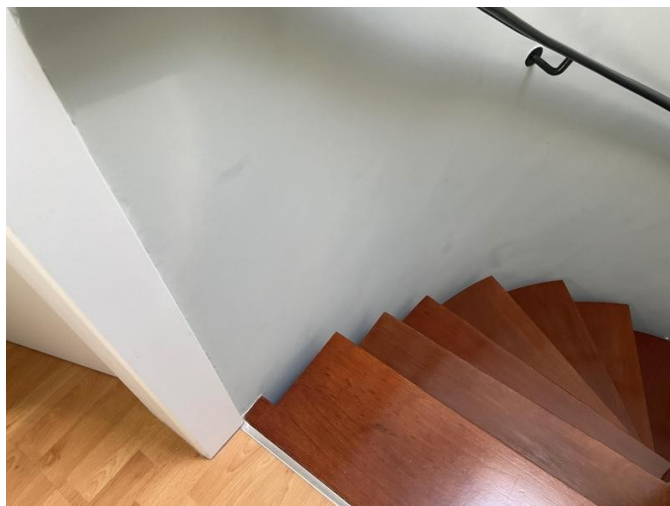
## Fiche 4: Pleisterwerk wanden

Geen asbest

| # | Type | Referentie | Resultaat |
|---|---|---|---|
| 4.1 | Mengmonster | 0.01 | Geen asbest |

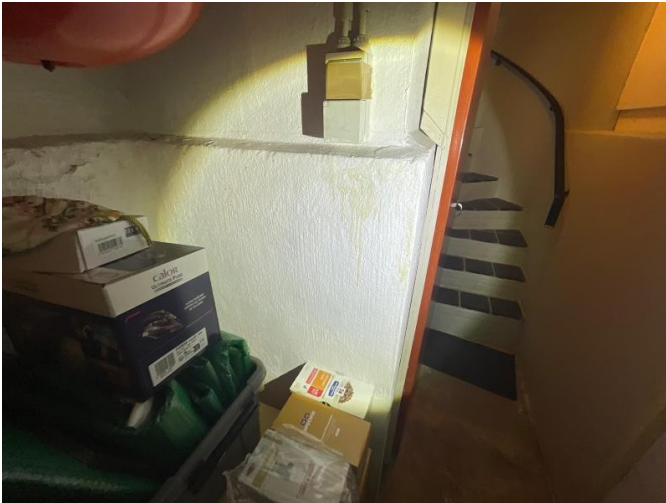
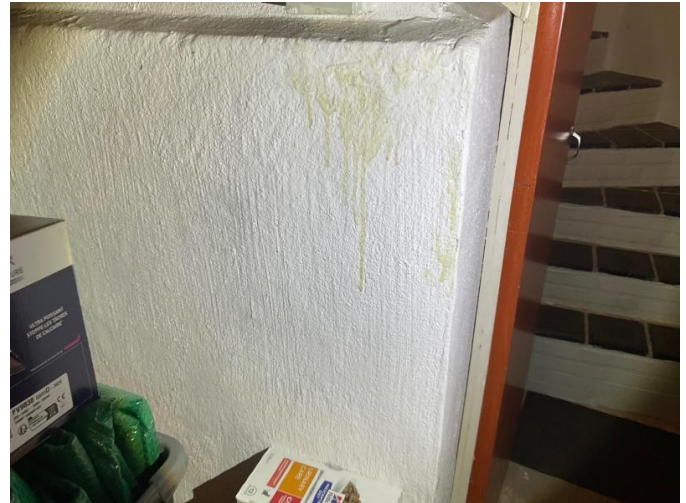
## Fiche 5: Cementen smeerlaag binnen

Geen asbest

| # | Type | Referentie | Resultaat |
|---|---|---|---|
| 5.1 | Mengmonster | 1.00 | Geen asbest |

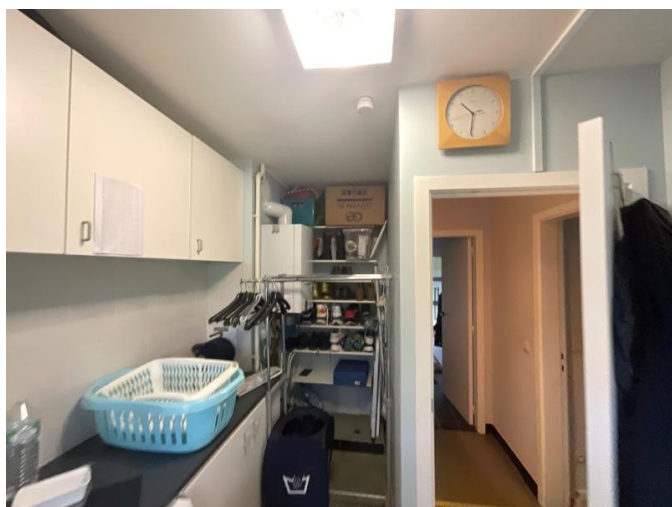
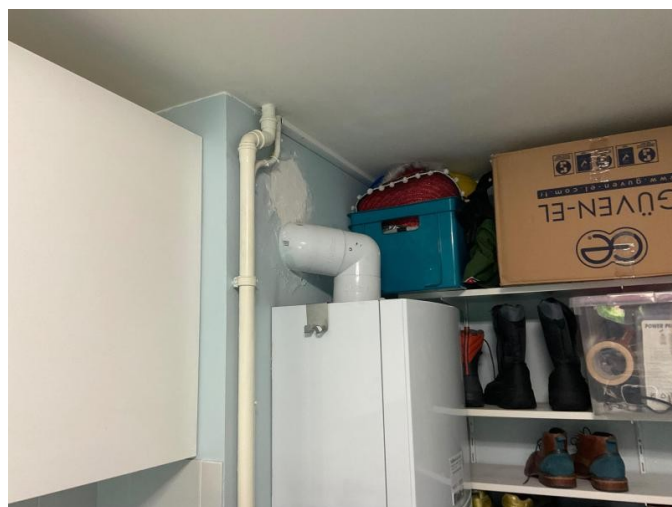
### Fiche 6: Rookgaskanaal (niet verdacht)

| Beschrijving | Notitie | Terug te vinden op plannen |
|---|---|---|
| Fiche 6: Rookgaskanaal (niet verdacht) | Het rookgaskanaal is niet-asbestverdacht. | Plan 1.2: Gelijkvloers |

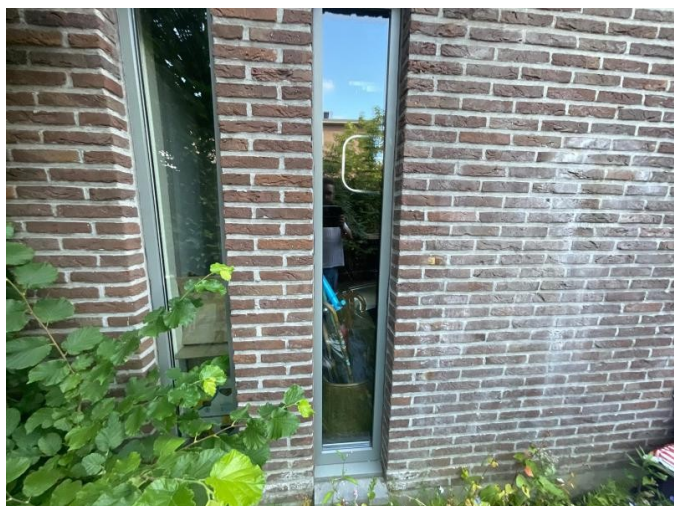
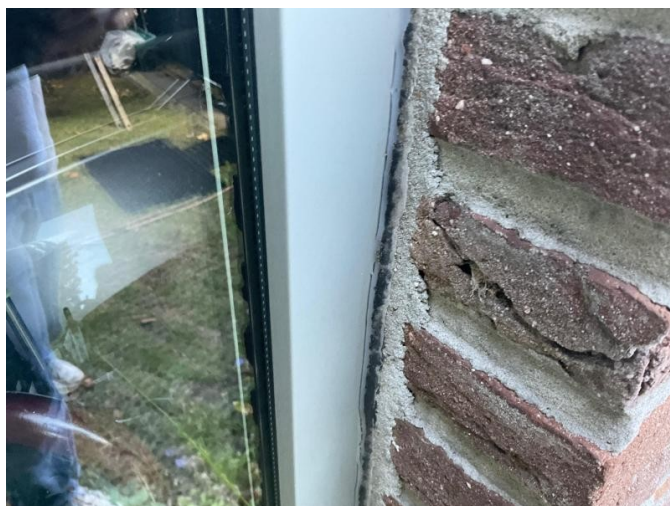
## Fiche 7: Kit aan de ramen

| Beschrijving | Notitie | Terug te vinden op plannen |
|---|---|---|
| Fiche 7: Kit aan de ramen | De kit aan de ramen is niet asbestverdacht. Alle ramen werden gecontroleerd. | - |

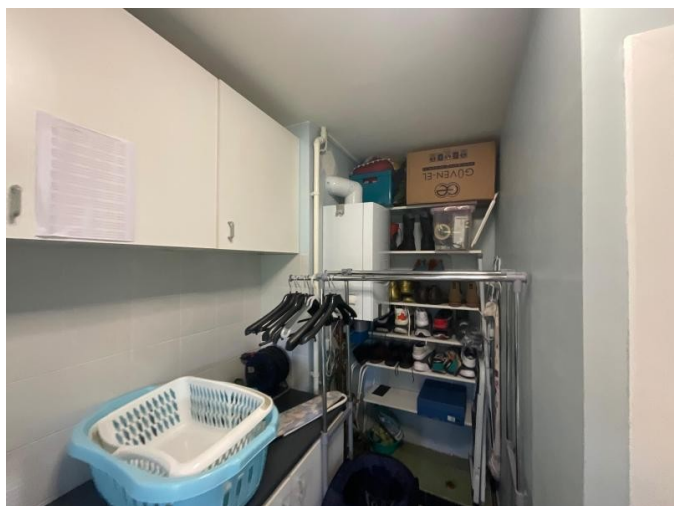
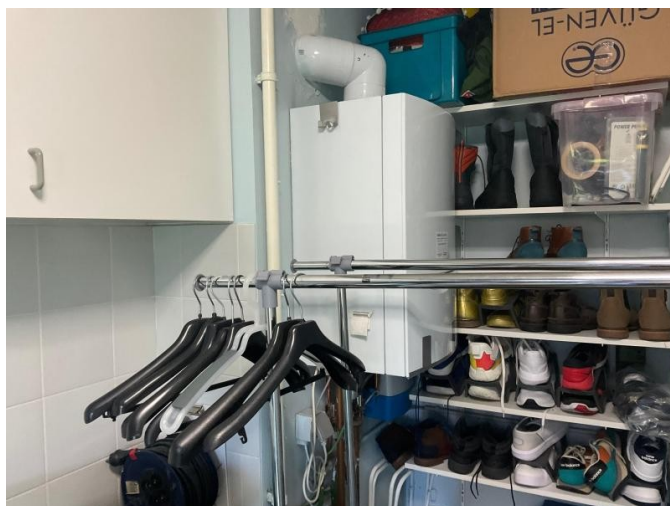
## Fiche 8: CV-ketel (niet verdacht)

| Beschrijving | Notitie | Terug te vinden op plannen |
|---|---|---|
| Fiche 8: CV-ketel (niet verdacht) | De CV-ketel (dichtingen, isolerend materiaal) is niet asbestverdacht. | Plan 1.2: Gelijkvloers |

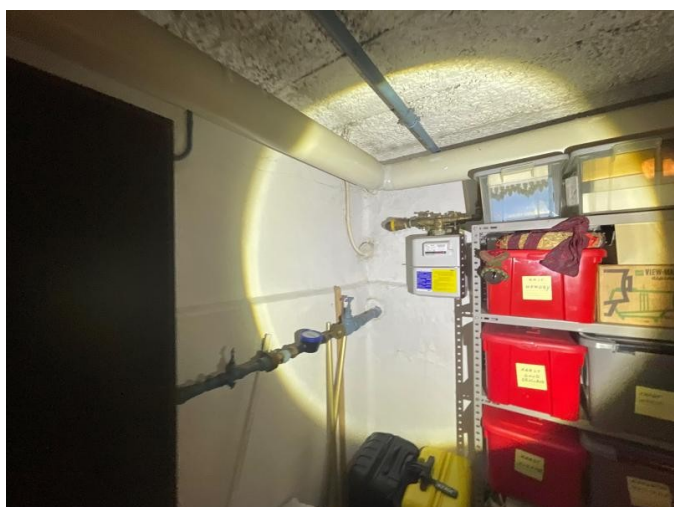
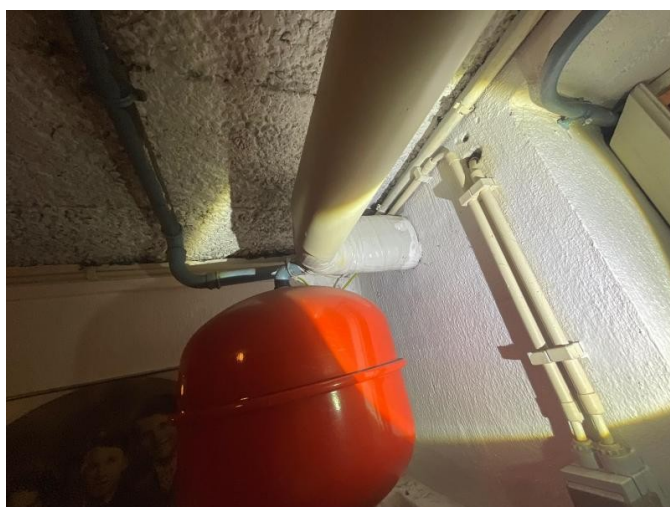
## Fiche 9: Leidingisolatie (niet verdacht)

| Beschrijving | Notitie | Terug te vinden op plannen |
|---|---|---|
| Fiche 9: Leidingisolatie (niet verdacht) | De leidingisolatie is niet-asbestverdacht. | Plan 1.1: Kelder |

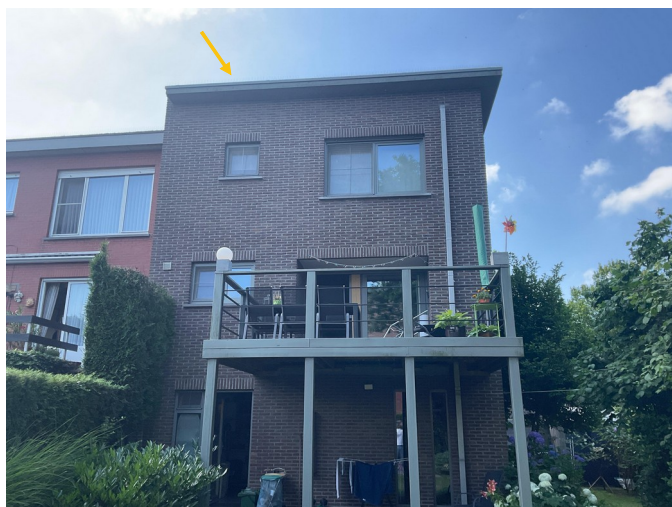
## Fiche 11: Dakbedekking (niet waarneembaar)

| Beschrijving | Notitie | Terug te vinden op plannen |
|---|---|---|
| Fiche 11: Dakbedekking (niet waarneembaar) | De dakbedekking is niet waarneembaar of vast te stellen zonder destructief onderzoek. Indien de situatie wijzigt door bv. afbraak of grondige verbouwingswerken, is het aangewezen om bijkomend (destructief) onderzoek uit te voeren (met extra staalnames). | - |
