# Asbestinventarisatetest

Dokter Veeckmanslaan 3/201, 2610 Antwerpen

Attestnummer : **20260707-000330.000**

Uitgegeven op : **07.07.2026**

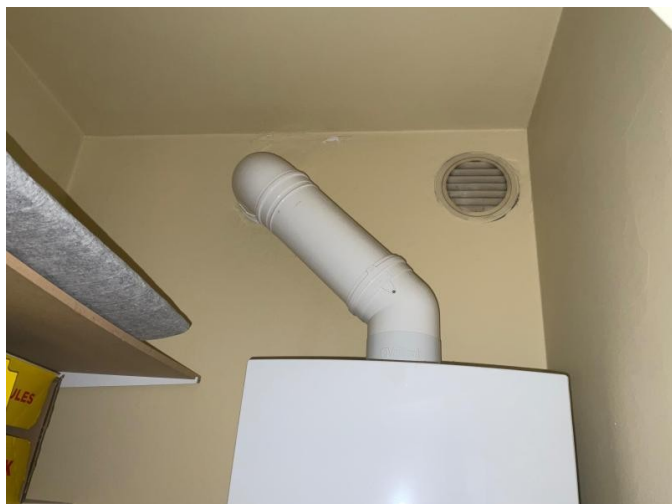
*Situeringsfoto*

De ventilatiekanalen zijn niet waarneembaar. Het is niet uitgesloten dat ze asbestverdacht zijn.

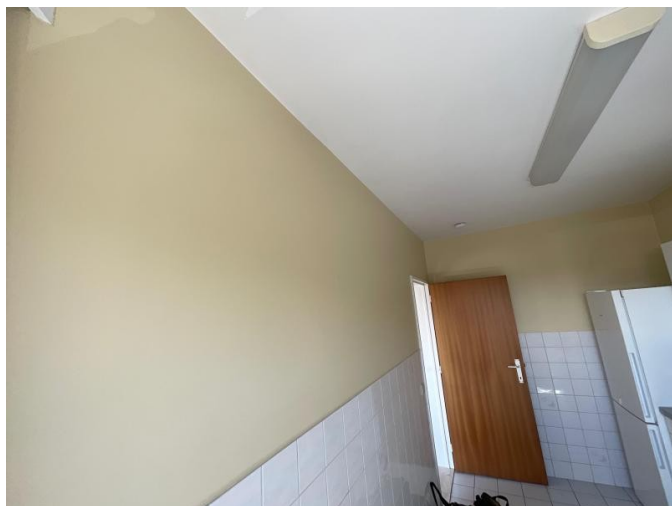
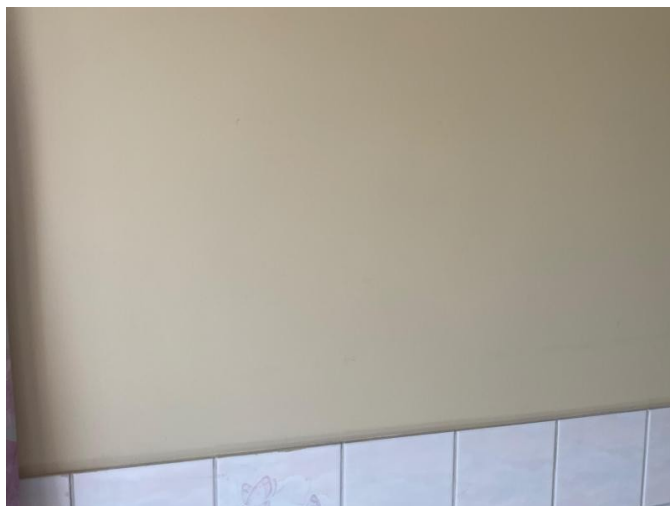
## Fiche 2: Pleisterwerk wanden

Geen asbest

| # | Type | Referentie | Resultaat |
|---|---|---|---|
| 2.1 | Mengmonster | 0.01 | Geen asbest |

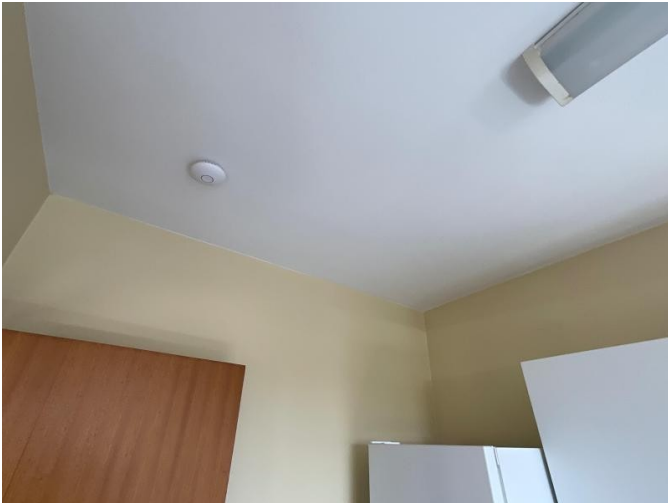
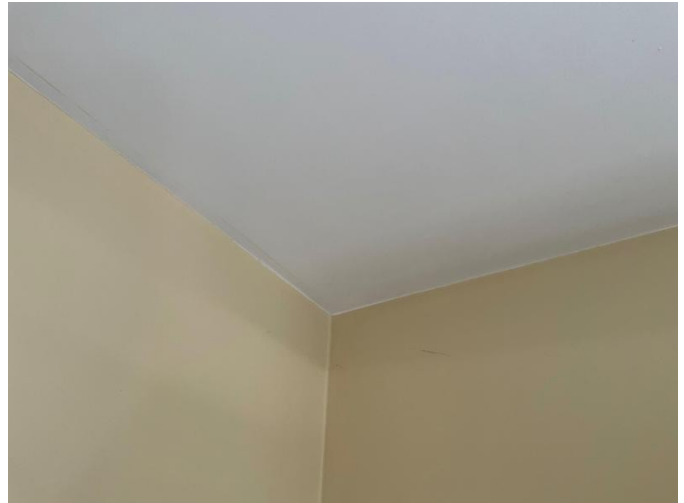
## Fiche 3: Pleisterwerk plafonds

Geen asbest

| # | Type | Referentie | Resultaat |
|---|---|---|---|
| 3.1 | Mengmonster | 0.02 | Geen asbest |

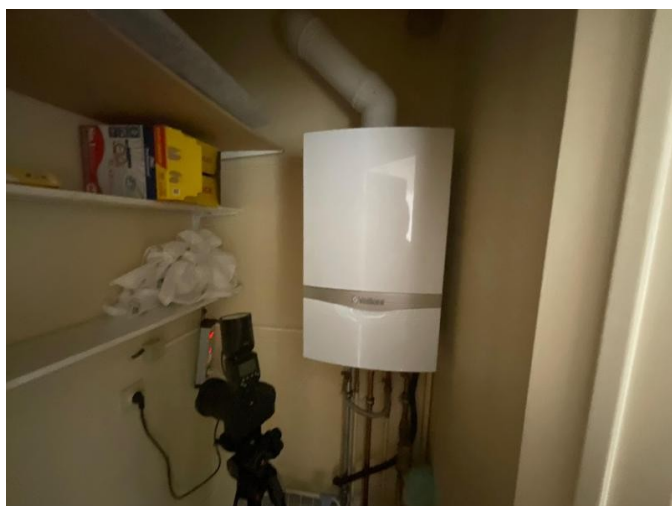
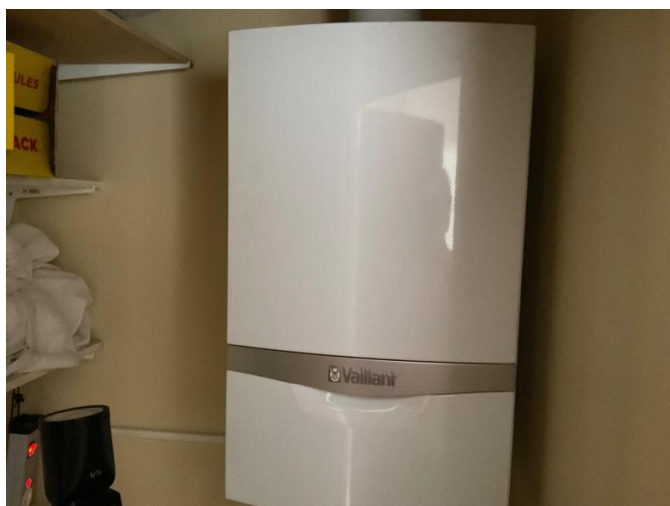
### Fiche 4: CV-ketel (niet verdacht)

| Beschrijving | Notitie | Terug te vinden op plannen |
|---|---|---|
| Fiche 4: CV-ketel (niet verdacht) | De CV-ketel (dichtingen, isolerend materiaal) is niet asbestverdacht. | Plan 1.1: BUS 201 |

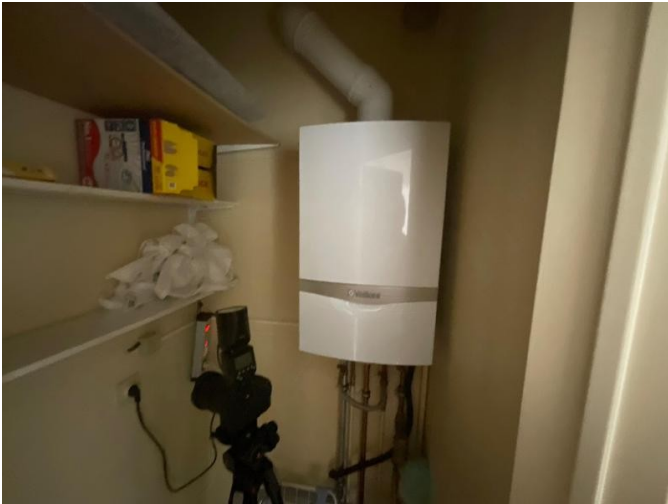
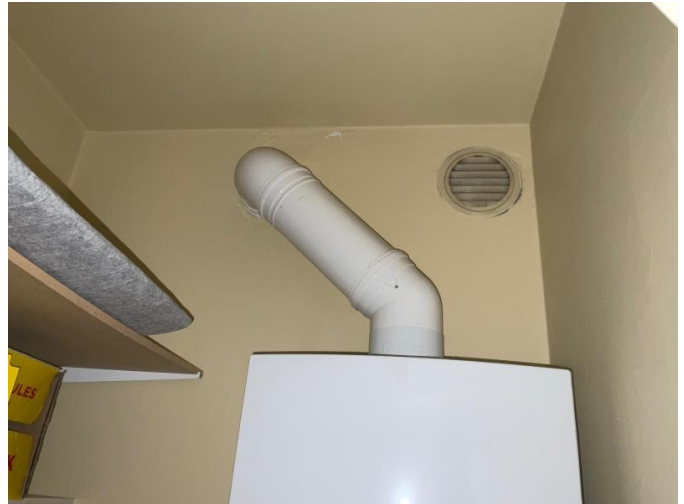
## Fiche 5: Rookgaskanaal (niet verdacht)

| Beschrijving | Notitie | Terug te vinden op plannen |
|---|---|---|
| Fiche 5: Rookgaskanaal (niet verdacht) | Het rookgaskanaal is niet-asbestverdacht. | Plan 1.1: BUS 201 |

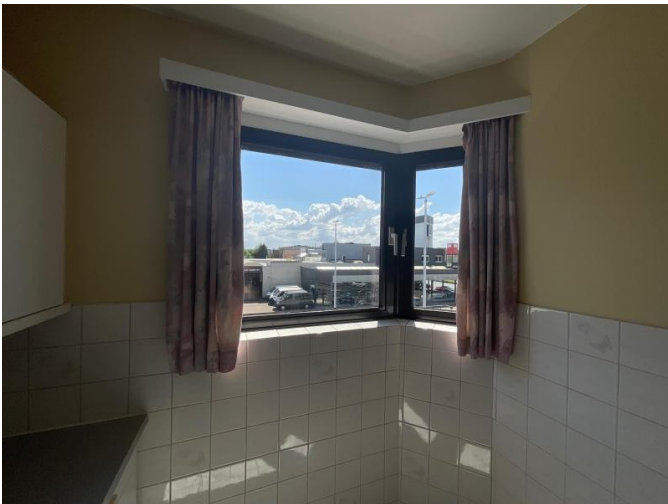
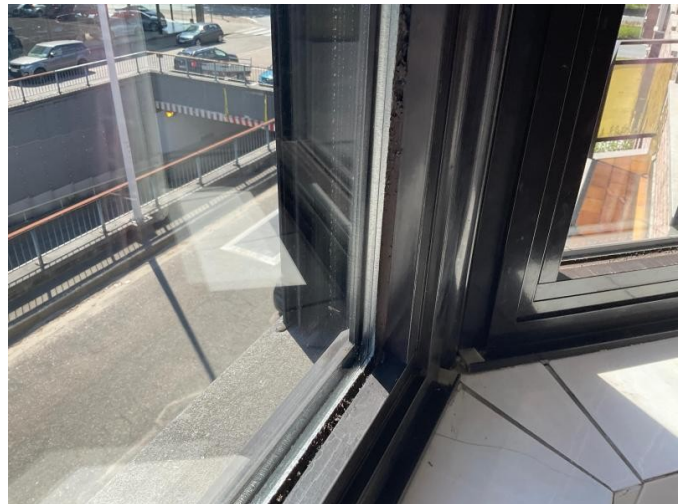
## Fiche 6: Kit aan de ramen

| Beschrijving | Notitie | Terug te vinden op plannen |
|---|---|---|
| Fiche 6: Kit aan de ramen | De kit aan de ramen is niet asbestverdacht. Alle ramen werden gecontroleerd. | - |
