# Asbestinventarisatetest

Kruisschanslei 40, 2550 Kontich

Attestnummer : 20260709-000083.000

Uitgegeven op : 09.07.2026

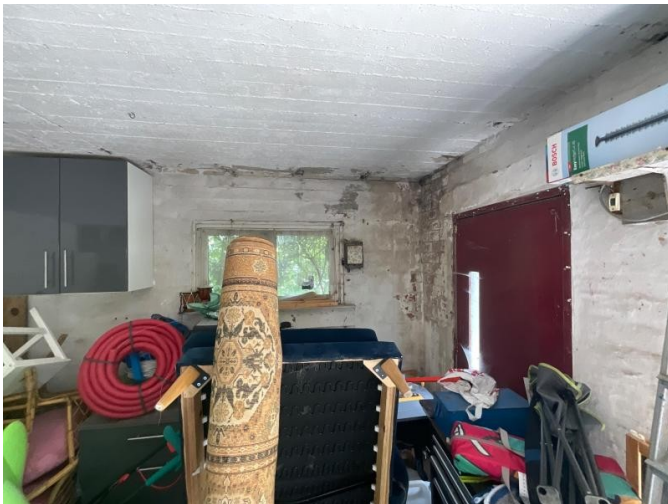
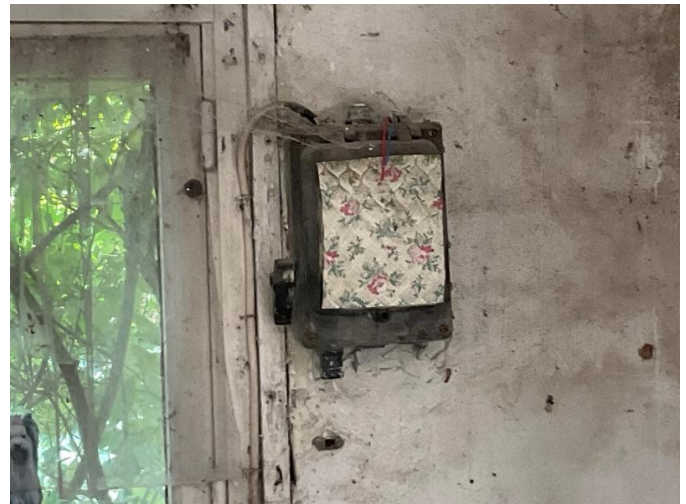
| Fiche 1: Bakeliet schakelaars/stopcontacten..... | 16 |

| Eindbeoordeling materiaalarisico | Verhoogd materiaalarisico en/of verhoogde kans op vezelvrijgave |

| Gebondenheid | Categorie 1: hechtgebonden in oorsprong |
| Asbestsoort (vezeltype) | Crocidoliet aanwezig |
| Toestand van het materiaal | Licht beschadigd, licht verweerd. Intacte calciumsilicaatplaat of materiaal met categorie 3-gebondenheid |

| Beschrijving | Bakeliet schakelaars/stopcontacten |
| Identificatiemethode | <p>De asbestdeskundige beoordeelt het materiaal als asbestverdacht en dus asbesthoudend, en dit zonder monstername.</p> <p>Motivatie: De monstername brengt andere schade aan dan schade die inherent is aan de monstername.</p> |

Het asbestmateriaal valt onder de mijlpaal van 2040.

Verwijderen

- Zorg voor een veilig beheer. Vermijd het beschadigen van het asbestmateriaal. Controleer de toestand jaarlijks op wijzigingen.
- Voer bijkomende staalname(s) uit.

- Eenvoudige handelingen: mag via doe-het-zelf of door werknemer(s) met opleidingsattest eenvoudige handelingen  
Deze toepassing kan door een aannemer die over een opleidingsattest eenvoudige handelingen beschikt of door een particulier (doe-het-zelf), verwijderd worden indien er geen verhoogd risico op vrijgave van asbestvezels (max. concentratie 0,01 vezels/cm<sup>3</sup> - CODEX Art. VI.3-54) ontstaat en de toepassing voorafgaand wordt gefixeerd/bevochtigd; de individuele elementen zonder machinale werktuigen (boormachine, slijpschijf, hogedrukreiniger,...) en zonder breken of gooien een voor een losgemaakt worden; en ten slotte dubbel en luchtdicht verpakt weggevoerd worden naar een erkend afvalpunt (recyclagepark).

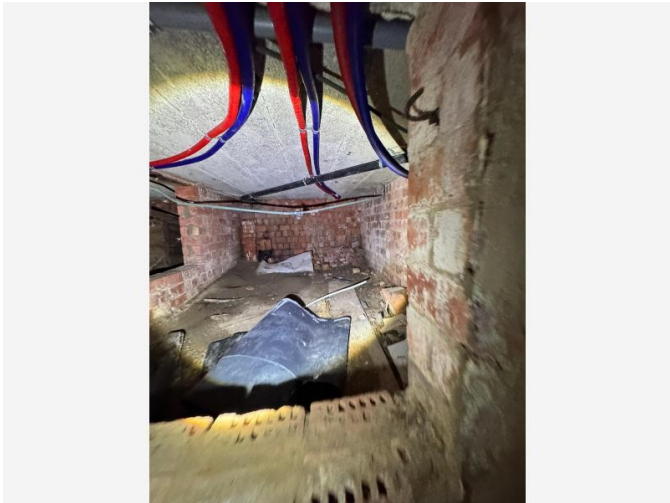
| Fiche 2: Kruipkelder..... | 21 |

**Reden:** Hoogte minder dan 1,5 meter

**Uitleg van de asbestdeskundige:** Ruimtes met een hoogte lager dan 1,5 meter hoeven in het kader van een asbestattest voor verkoop of schenking niet onderzocht te worden.

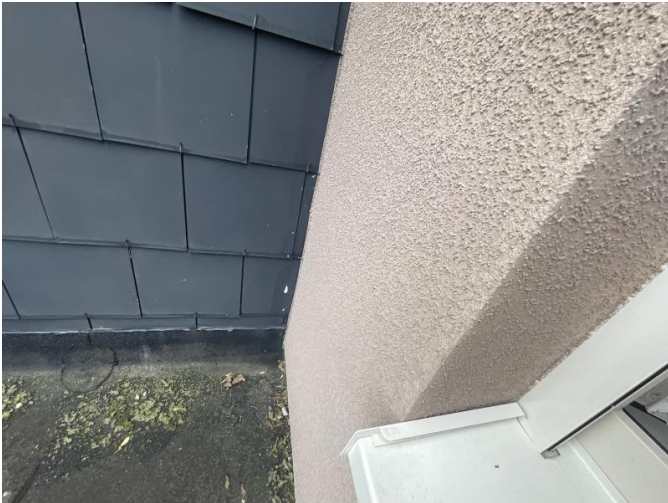
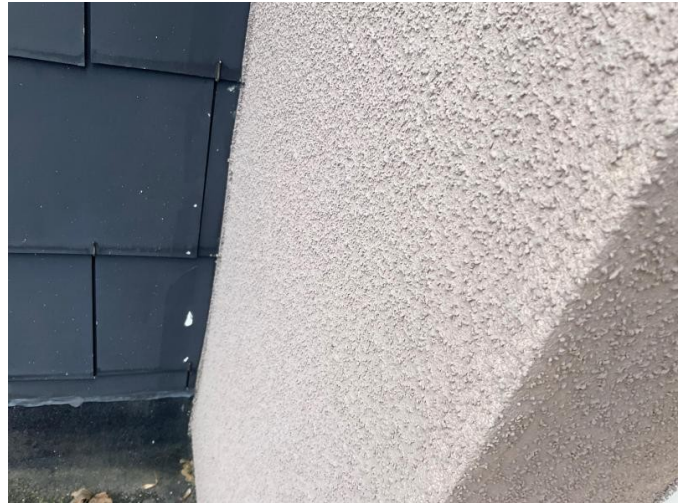
| Fiche 3: Crepi..... | 23 |

Crepi is in 2023 geplaatst.

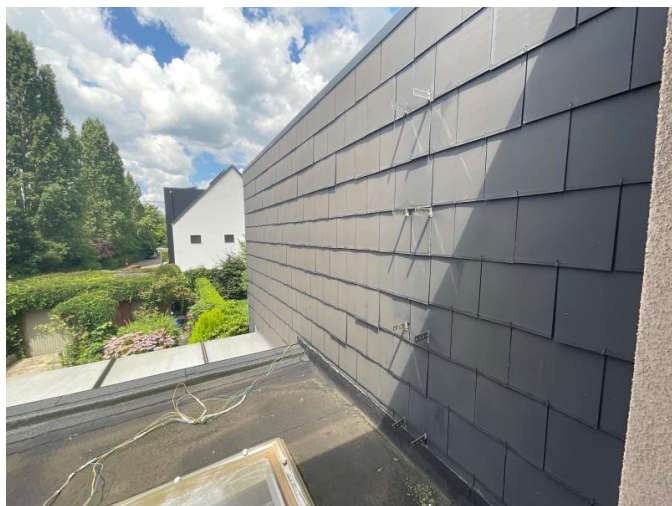
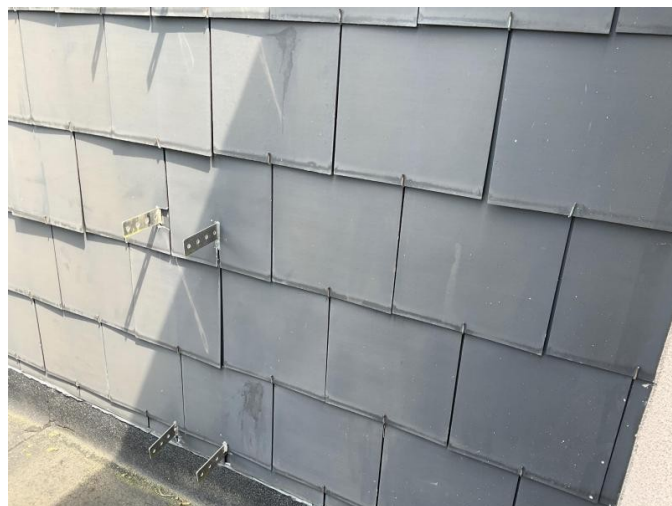
| Fiche 4: Aanpalende gevel met leien..... | 24 |

De gevel van de aanpalende woning bevat asbestverdachte leien. Laat de leien onaangeroerd tot ze op professionele wijze worden weggehaald.

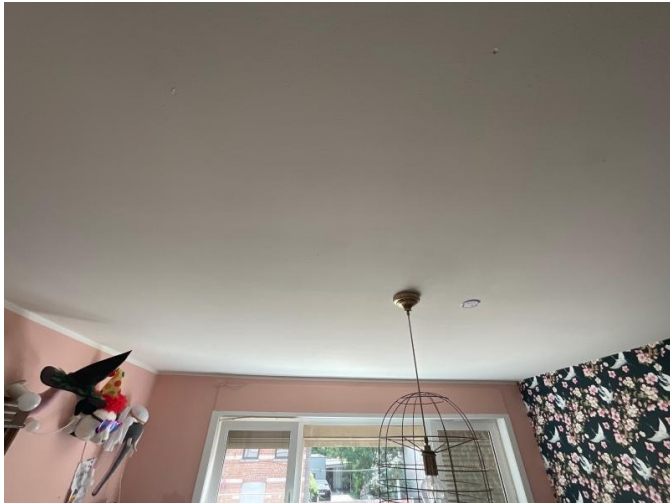
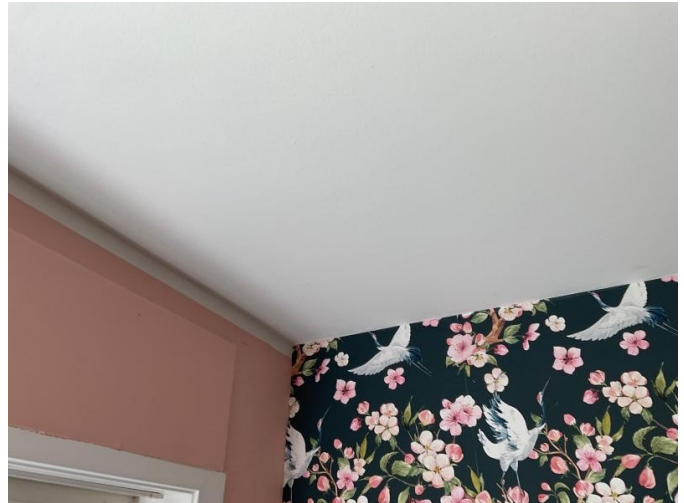
## Fiche 5: Pleisterwerk plafond

### Conclusie

Geen asbest

| # | Type | Referentie | Resultaat |
|---|---|---|---|
| 5.1 | Mengmonster | 0.02 | Geen asbest |

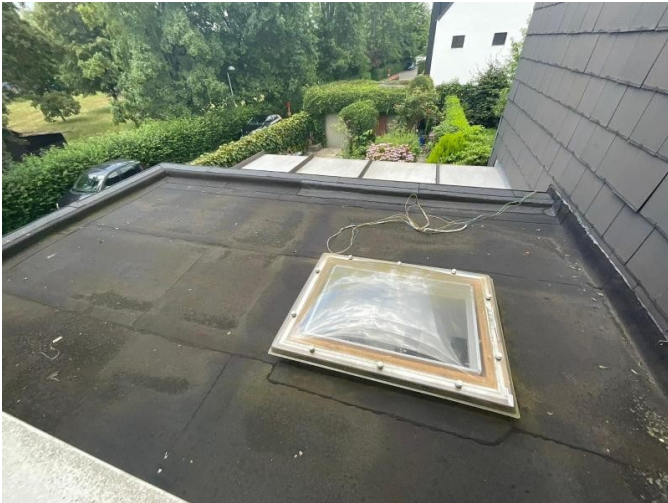
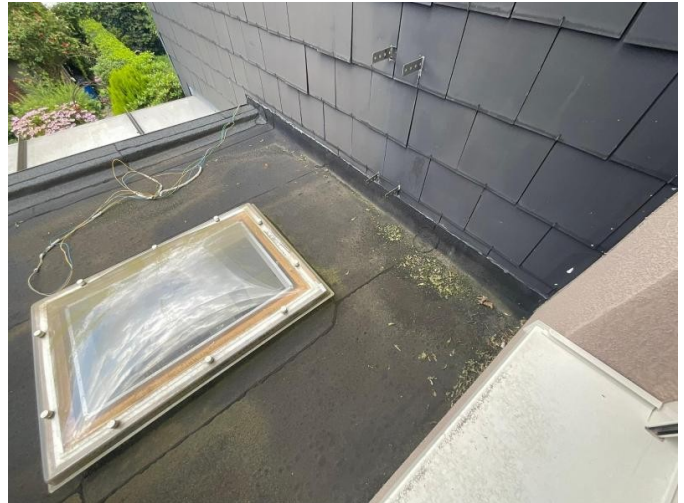
## Fiche 6: Roofing

Geen asbest

| Opmerking | Platte dak is vernieuwd in 2022 met nieuwe roofing. |

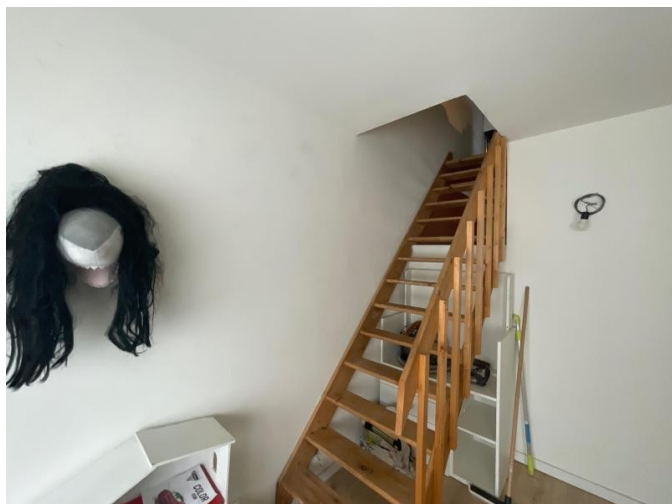
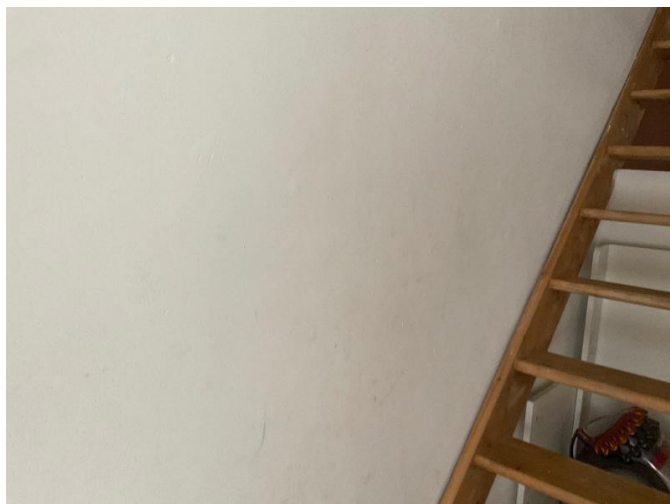
## Fiche 7: Pleisterwerk wanden

Geen asbest

| # | Type | Referentie | Resultaat |
|---|---|---|---|
| 7.1 | Mengmonster | 0.01 | Geen asbest |

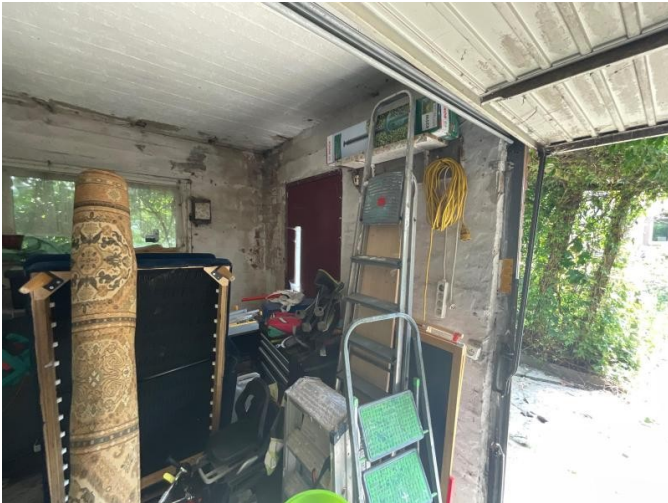
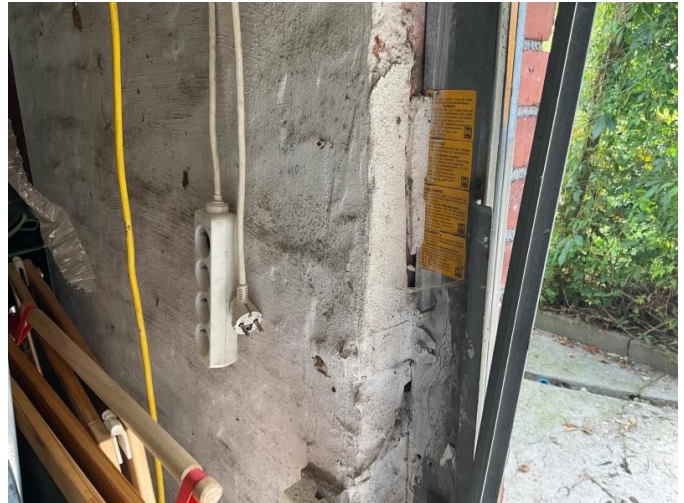
## Fiche 8: Cementen smeerlaag binnen

Geen asbest

| # | Type | Referentie | Resultaat |
|---|---|---|---|
| 8.1 | Mengmonster | 1.00 | Geen asbest |

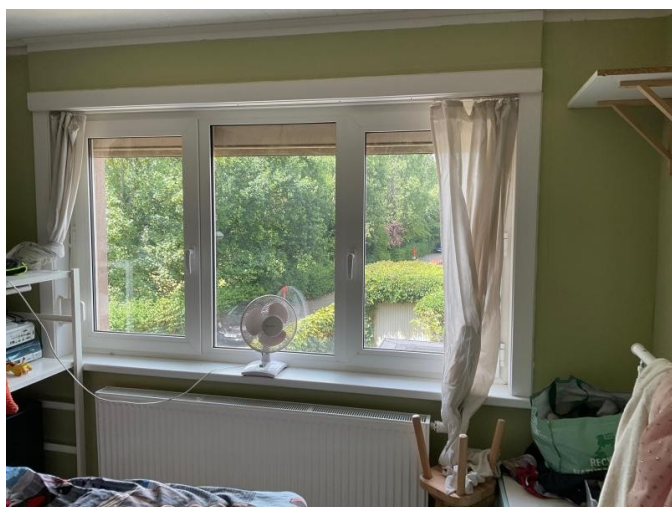
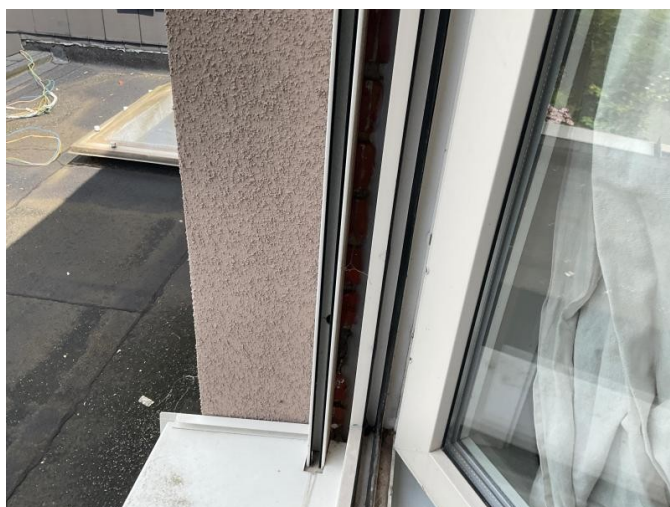
### Fiche 9: Kit aan de ramen

| Beschrijving | Notitie | Terug te vinden op plannen |
|---|---|---|
| Fiche 9: Kit aan de ramen | De kit aan de ramen is niet asbestverdacht. Alle ramen werden gecontroleerd. | - |

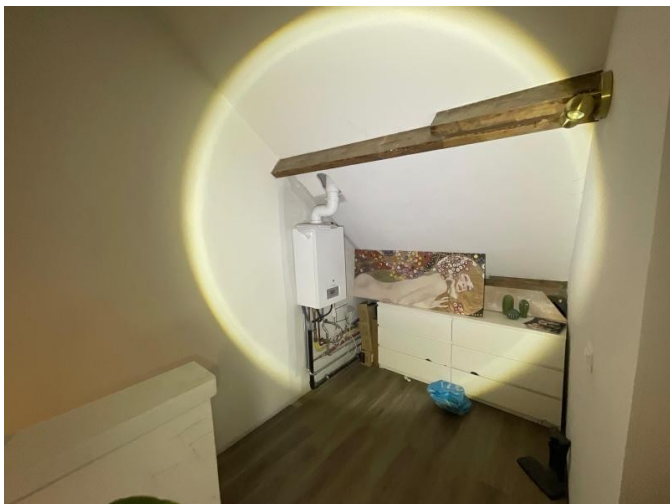
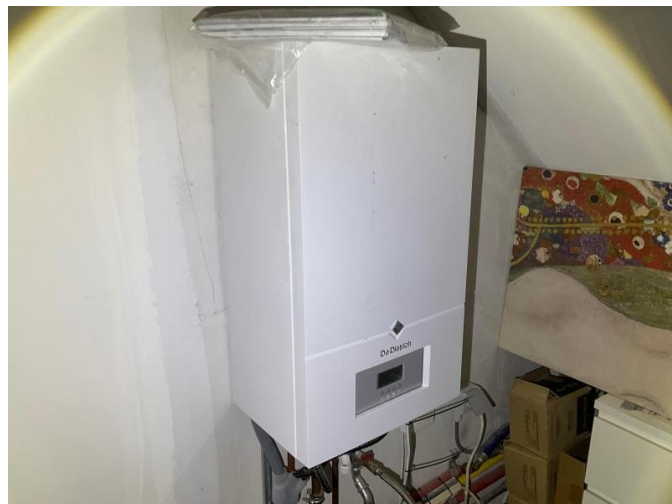
## Fiche 10: CV-ketel (niet verdacht)

| Beschrijving | Notitie | Terug te vinden op plannen |
|---|---|---|
| Fiche 10: CV-ketel (niet verdacht) | De CV-ketel (dichtingen, isolerend materiaal) is niet asbestverdacht. | - |

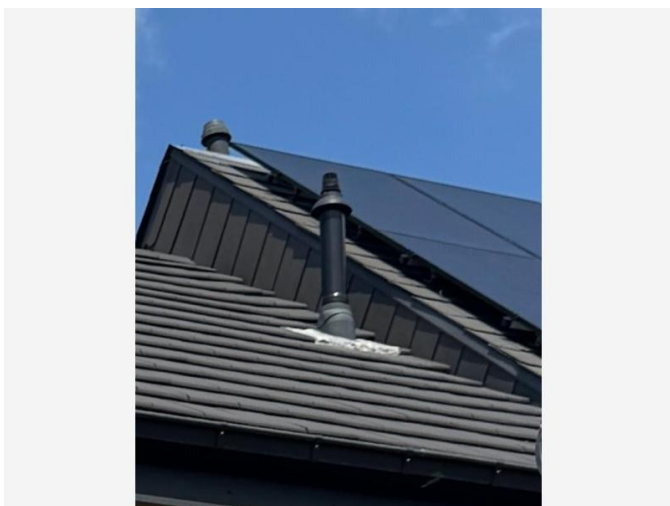
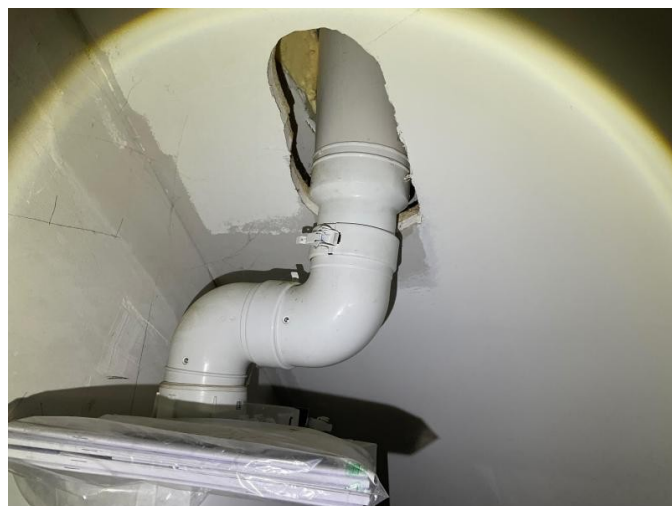
## Fiche 11: Rookgaskanaal (niet verdacht)

| Beschrijving | Notitie | Terug te vinden op plannen |
|---|---|---|
| Fiche 11: Rookgaskanaal (niet verdacht) | Het rookgaskanaal is niet-asbestverdacht. | - |

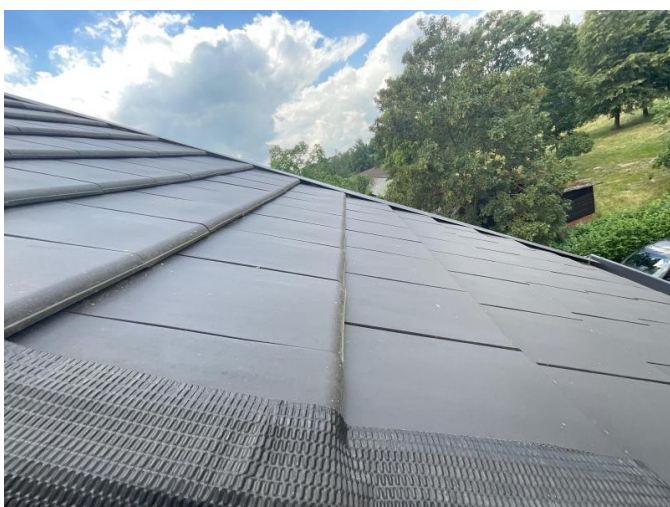
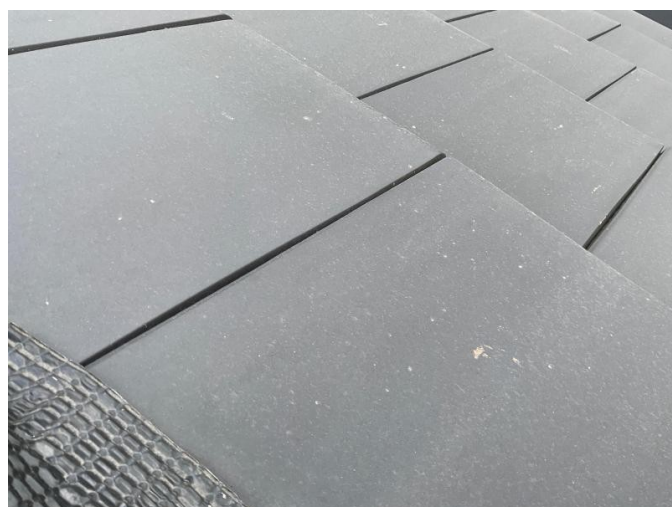
## Fiche 12: Dakbedekking bestaande uit pannen (niet verdacht)

| Beschrijving | Notitie | Terug te vinden op plannen |
|---|---|---|
| Fiche 12: Dakbedekking bestaande uit pannen (niet verdacht) | De dakbedekking is niet-asbestverdacht. | - |
