# Asbestinventarisatetest

Voetballersstraat 33, 2850 Boom

Attestnummer : 20260824-000110.000

# Zone 1: Hoofdgebouw

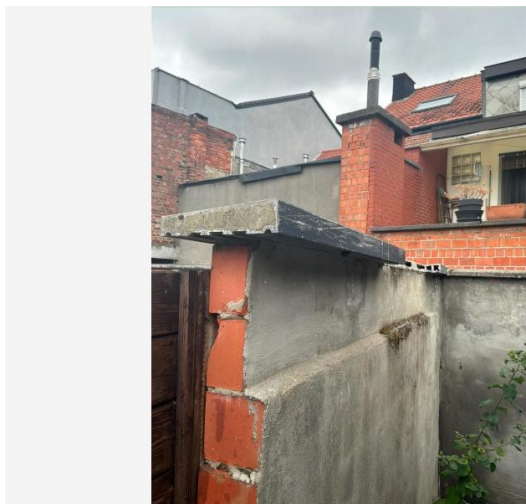
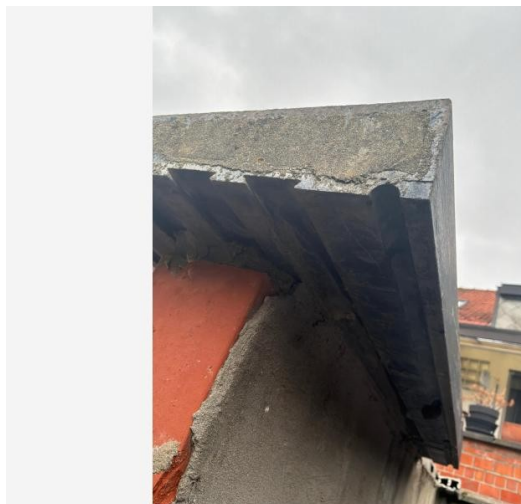
## Conclusie

Het asbestmateriaal valt onder de mijlpaal van 2040.

| Eindbeoordeling materiaalsrisico | Verhoogd materiaalsrisico en/of verhoogde kans op vezelvrijgave |

| Gebondenheid | Categorie 1: hechtgebonden in oorsprong |
| Asbestsoort (vezeltype) | Crocidoliet aanwezig |
| Asbestconcentratie | Laag (< 50%) |
| Toestand van het materiaal | Matig beschadigd, matig verweerd |

| Beschrijving | Deksteen links achter |
| Asbestmateriaal | Deksteen, muurkap - Hol |

Verwijderen

- Zorg voor een veilig beheer. Vermijd het beschadigen van het asbestmateriaal. Controleer de toestand jaarlijks op wijzigingen.

- Eenvoudige handelingen: mag via doe-het-zelf of door werknemer(s) met opleidingsattest eenvoudige handelingen  
Deze toepassing kan door een aannemer die over een opleidingsattest eenvoudige handelingen beschikt of door een particulier (doe-het-zelf), verwijderd worden indien er geen verhoogd risico op vrijgave van asbestvezels (max. concentratie 0,01 vezels/cm<sup>3</sup> - CODEX Art. VI.3-54) ontstaat en de toepassing voorafgaand wordt gefixeerd/bevochtigd; de individuele elementen zonder machinale werktuigen (boormachine, slijpschijf, hogedrukreiniger,...) en zonder breken of gooien een voor een losgemaakt worden; en ten slotte dubbel en luchtdicht verpakt weggevoerd worden naar een erkend afvalpunt (recyclagepark).

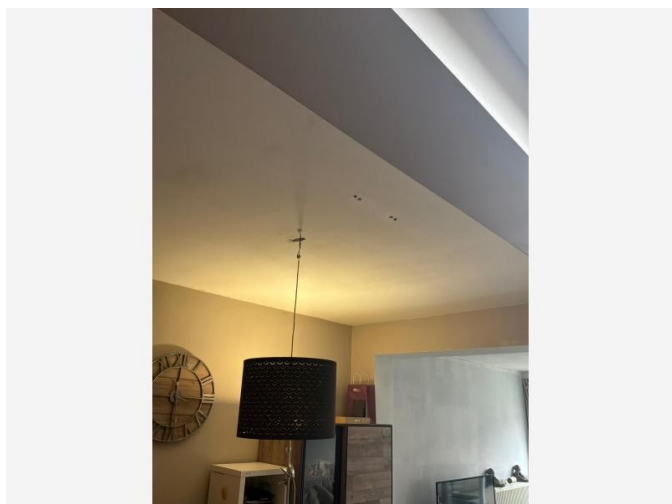
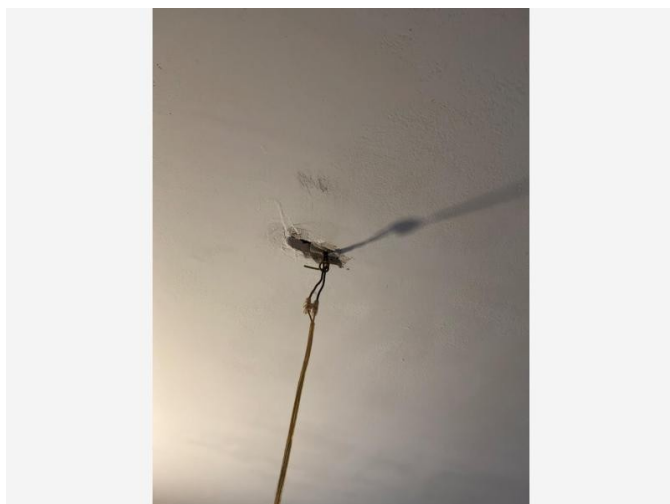
## Fiche 2: Plafonds en muren bestaande uit voorzetpanelen

De plafonds en muren werden afgewerkt met niet-asbestverdachte voorzetpanelen die inspectie van de bedekte structuur (opbouw, pleisterwerk) verhinderen.

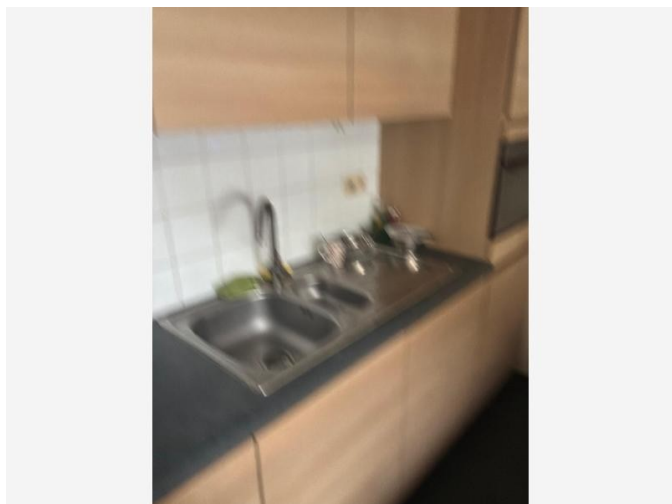
Faiencetegels zijn mogelijk gelijmd met asbesthoudende lijm. Bij werken, laat dit controleren.

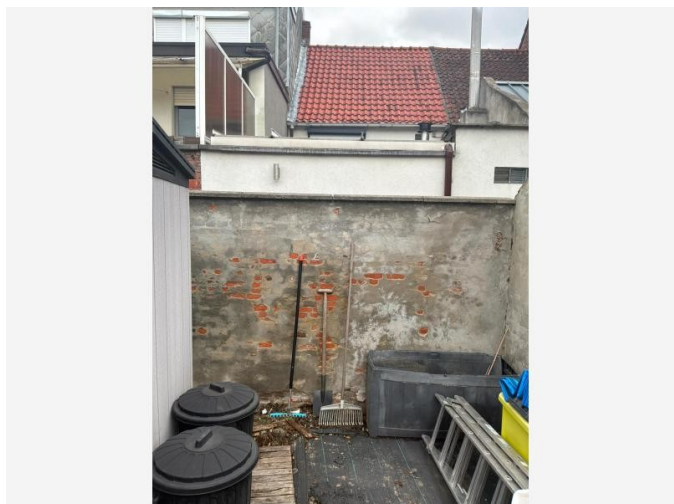
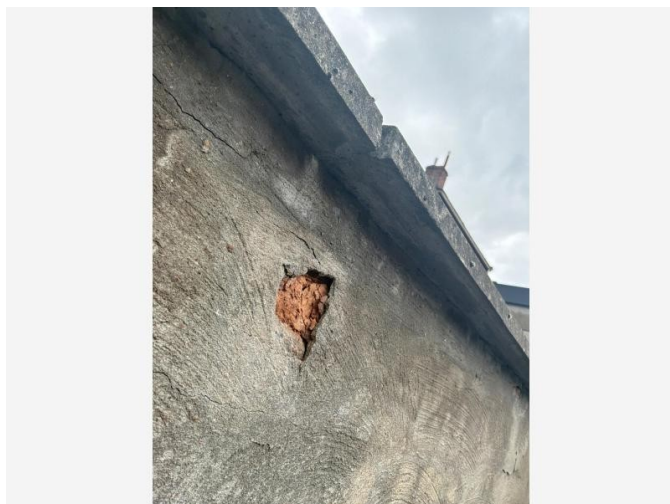
## Fiche 4: Deksteen achteraan

Geen asbest

| # | Type | Referentie | Resultaat |
|---|---|---|---|
| 4.1 | Puntmonster | P01 | Geen asbest |

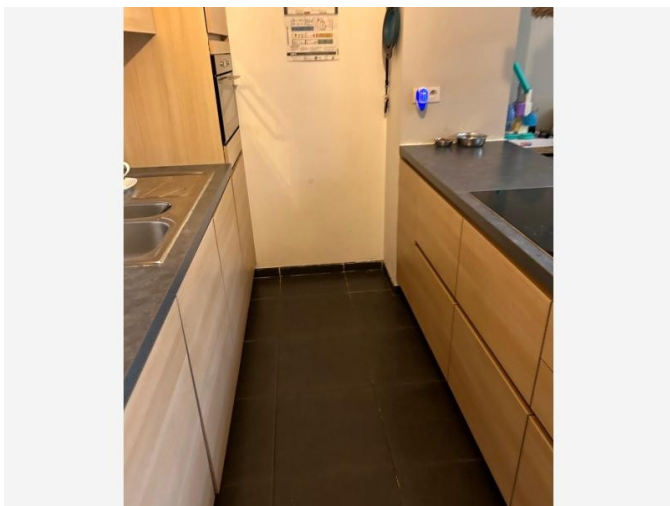
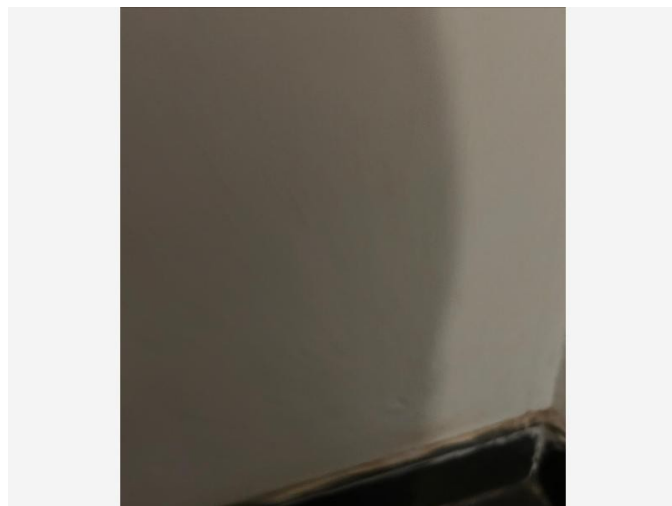
## Fiche 5: Pleisterwerk wanden

Geen asbest

| # | Type | Referentie | Resultaat |
|---|---|---|---|
| 5.1 | Mengmonster | M02 | Geen asbest |

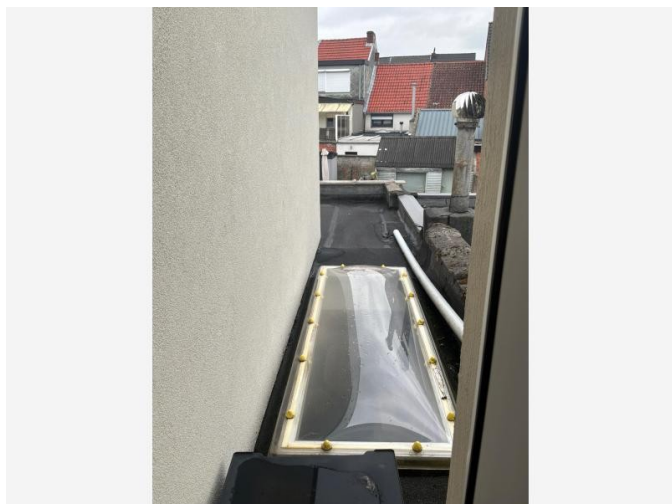
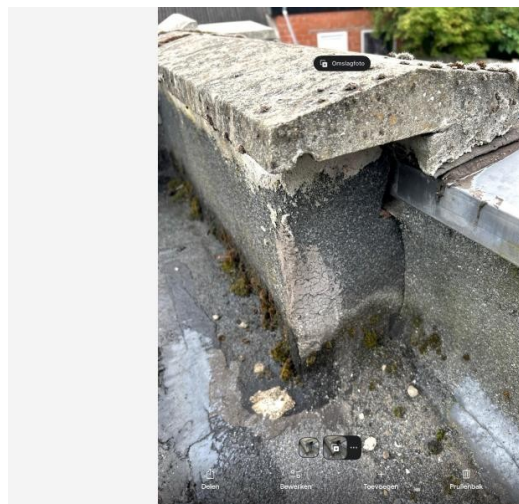
## Fiche 6: Roofing

Geen asbest

| # | Type | Referentie | Resultaat |
|---|---|---|---|
| 6.1 | Puntmonster | P02 | Geen asbest |

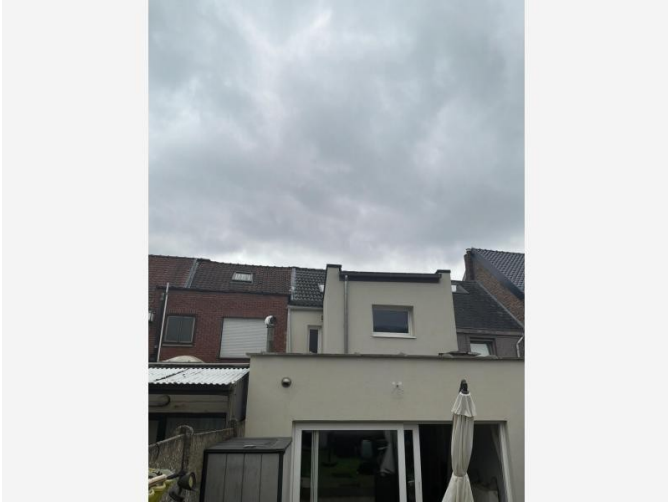
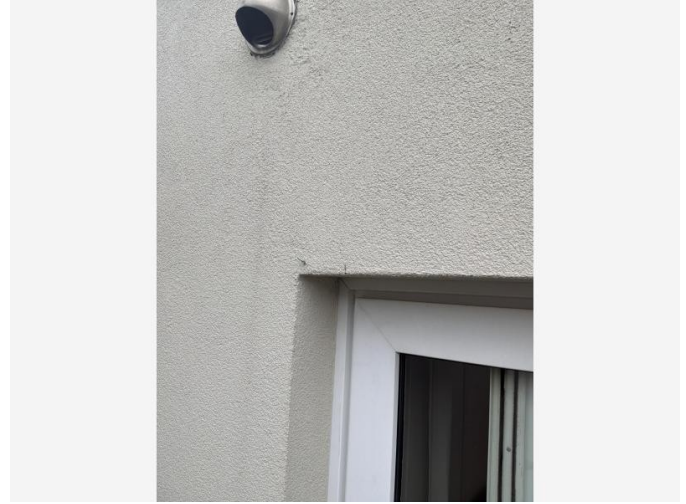
## Fiche 7: Crepi gevels

Geen asbest

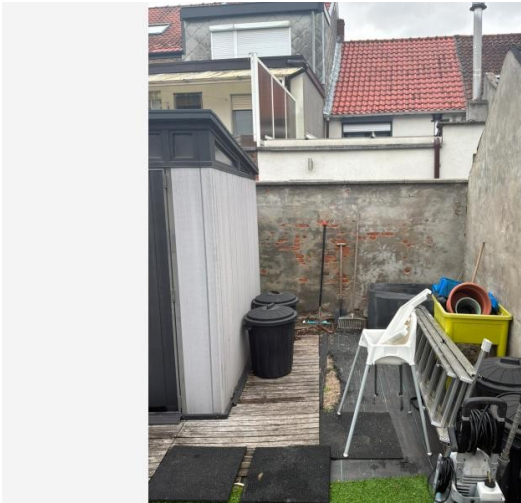
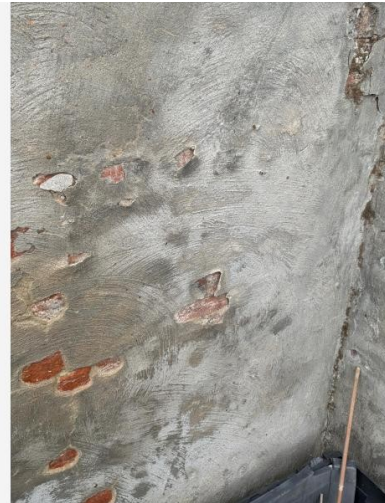
## Fiche 8: Cementen smeerlaag buiten

Geen asbest

| # | Type | Referentie | Resultaat |
|---|---|---|---|
| 8.1 | Mengmonster | M01 | Geen asbest |

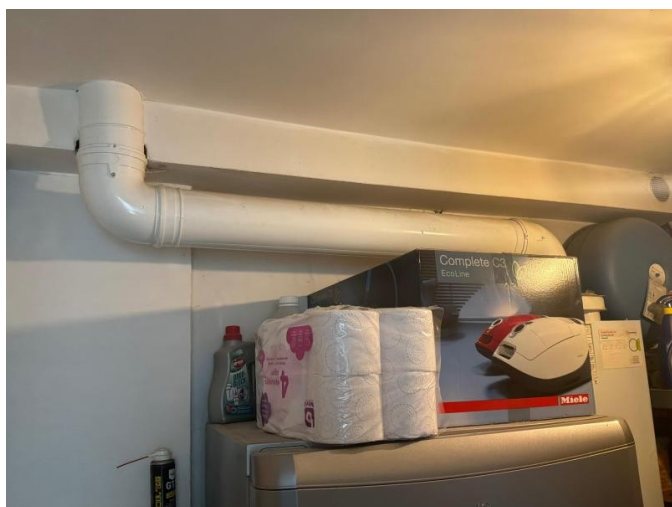
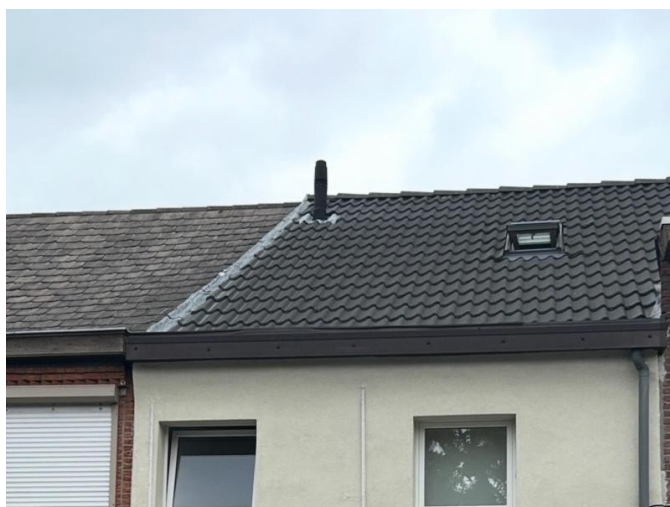
### Fiche 9: Rookgaskanaal (niet verdacht)

| Beschrijving | Notitie | Terug te vinden op plannen |
|---|---|---|
| Fiche 9: Rookgaskanaal (niet verdacht) | Het rookgaskanaal is niet-asbestverdacht. | Plan 1.8: Dakenplan |

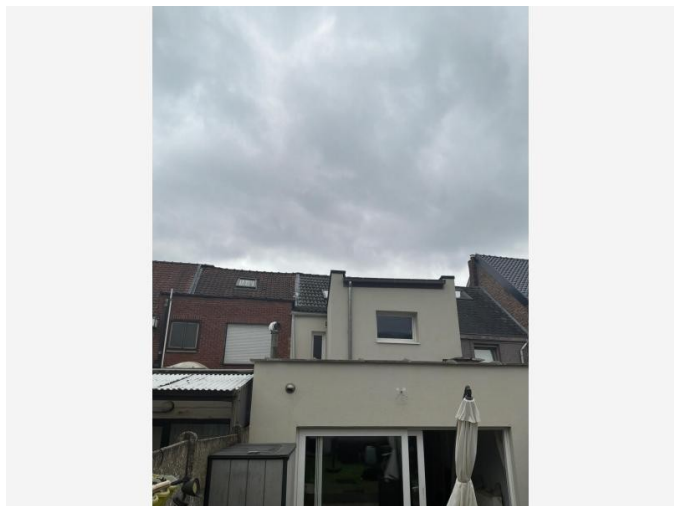
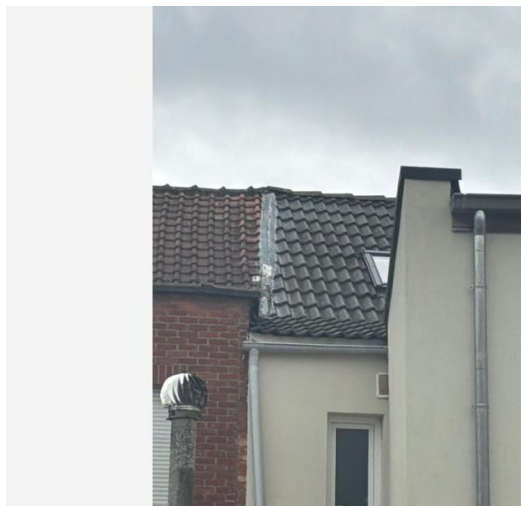
## Fiche 10: Dakbedekking bestaande uit pannen (niet verdacht)

| Beschrijving | Notitie | Terug te vinden op plannen |
|---|---|---|
| Fiche 10: Dakbedekking bestaande uit pannen (niet verdacht) | De dakbedekking is niet-asbestverdacht. | Plan 1.8: Dakenplan |

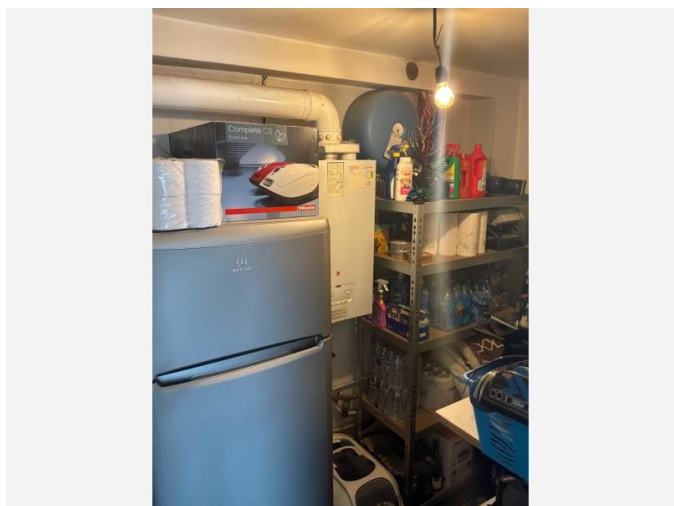
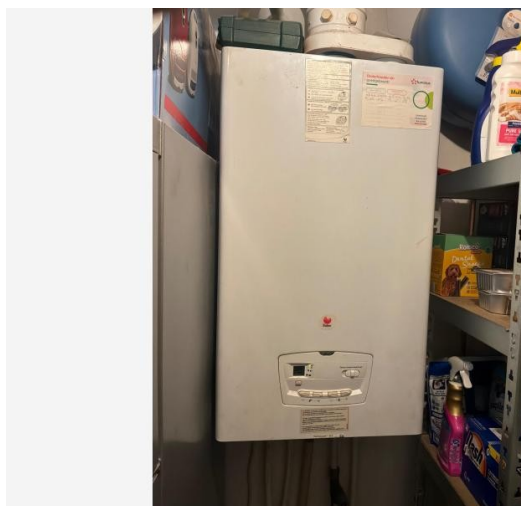
## Fiche 11: CV-ketel (niet verdacht)

| Beschrijving | Notitie | Terug te vinden op plannen |
|---|---|---|
| Fiche 11: CV-ketel (niet verdacht) | De CV-ketel (dichtingen, isolerend materiaal) is niet asbestverdacht. | Plan 1.2: Gelijkvloers muren |

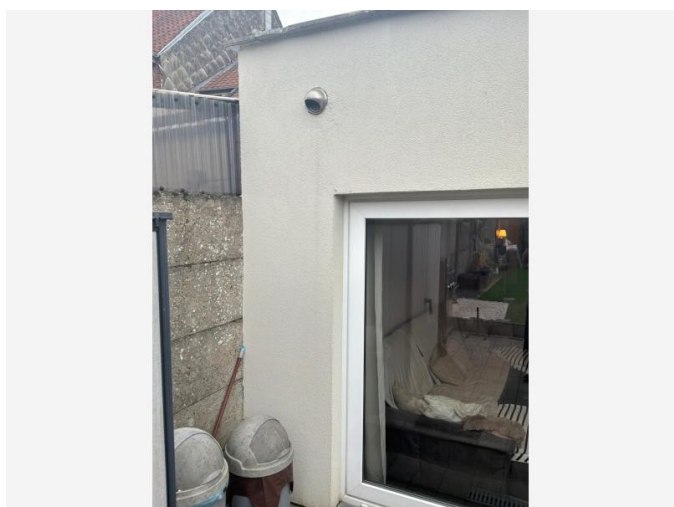
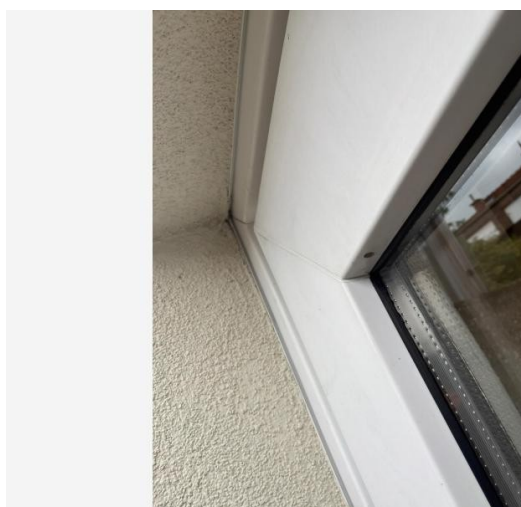
## Fiche 12: Kit aan de ramen

| Beschrijving | Notitie | Terug te vinden op plannen |
|---|---|---|
| Fiche 12: Kit aan de ramen | De kit aan de ramen is niet asbestverdacht. Alle ramen werden gecontroleerd. | - |

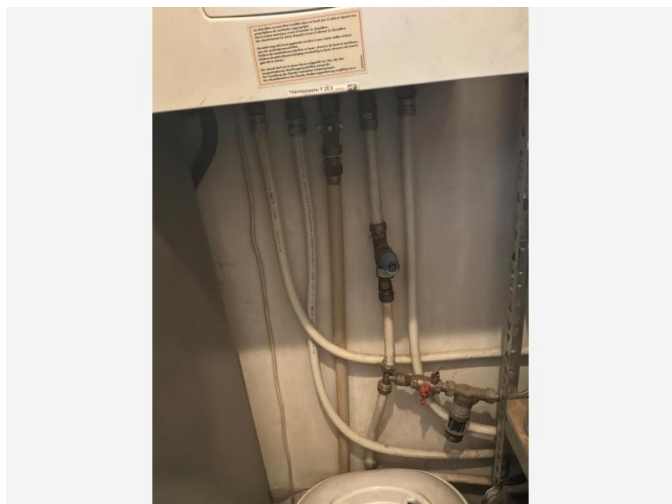
### Fiche 15: Leidingisolatie (niet aanwezig)

| Beschrijving | Notitie | Terug te vinden op plannen |
|---|---|---|
| Fiche 15: Leidingisolatie (niet aanwezig) | Er is geen leidingisolatie aanwezig. | - |
