# Asbestinventarisatetest

Erpsel 14, 2570 Duffel

Attestnummer : 20251031-000703.000

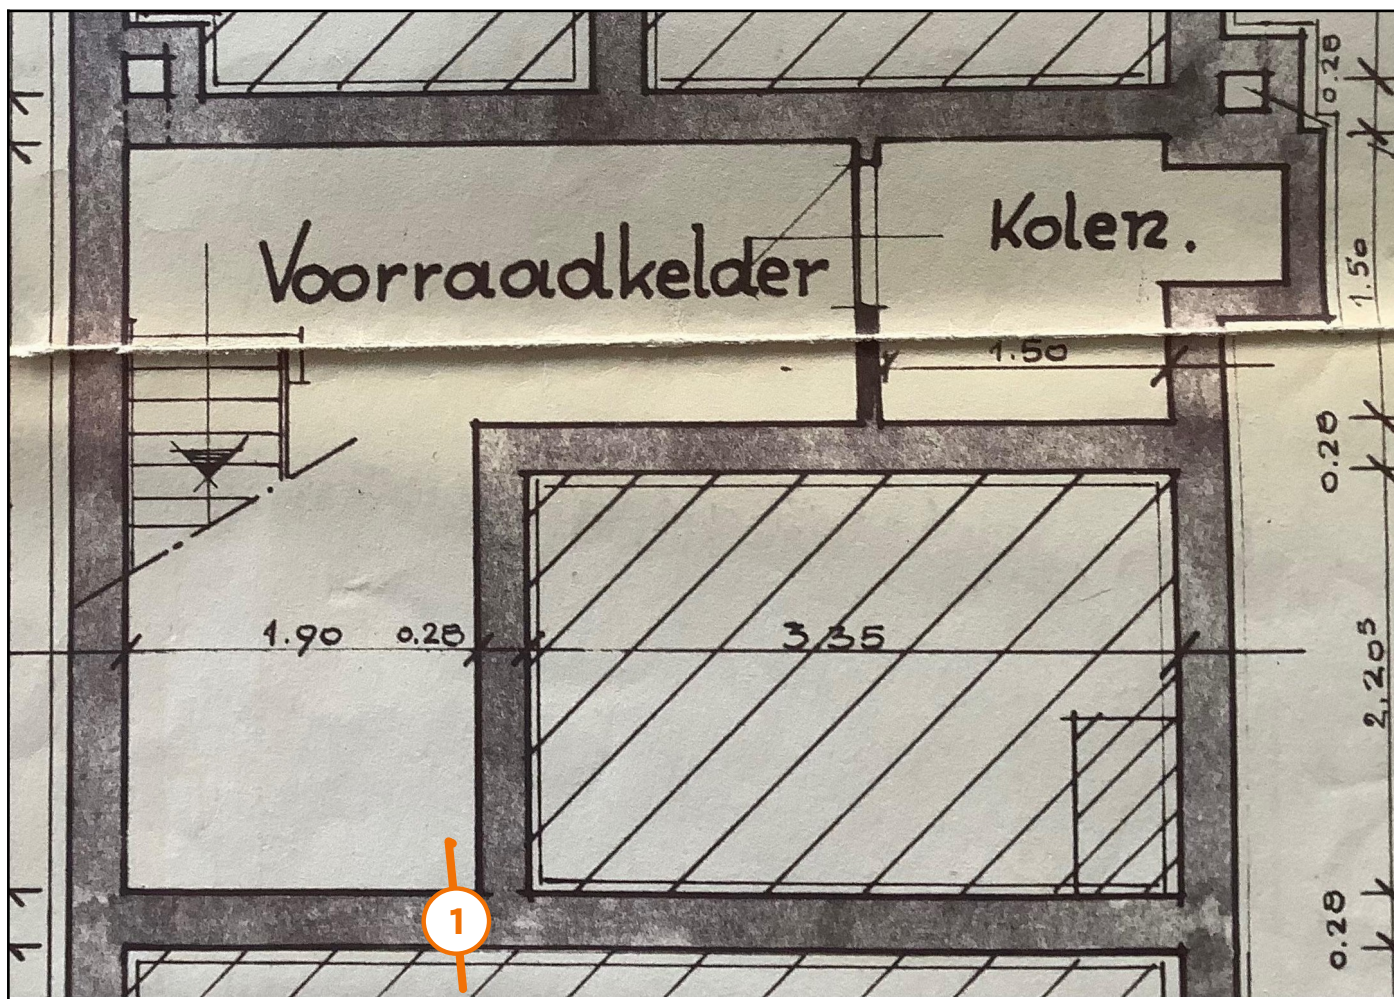
## Plan 1.1: Kelder

| Beschrijving | Type | Actie |
|---|---|---|
| 1. Buis nutsleiding water in kelder | Asbestmateriaal | <a href="#">Maatregelen nemen</a> |

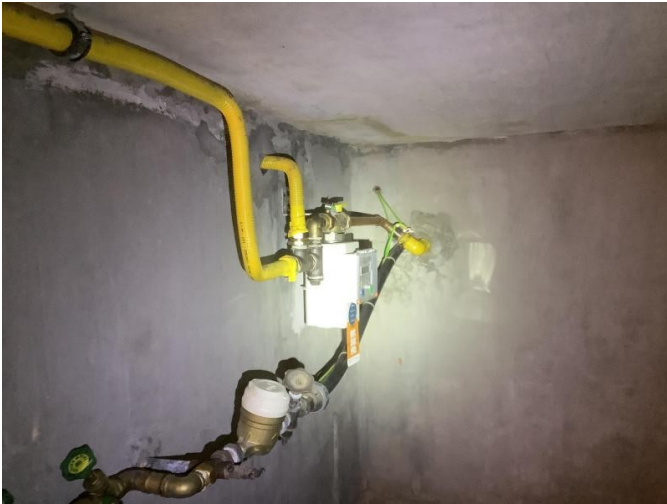
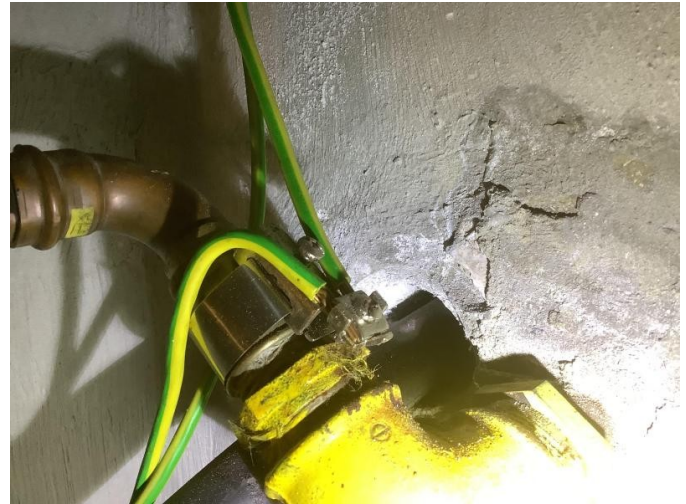
| Fiche 1: Buis nutsleiding water in kelder..... | 22 |

| Eindbeoordeling materiaalrisico | Verhoogd materiaalrisico en/of verhoogde kans op vezelvrijgave |

| Asbestsoort (vezeltype) | Crocidoliet aanwezig |
| Toestand van het materiaal | Licht beschadigd, licht verweerd. Intact calciumsilicaatmateriaal of categorie III 'gebondenheid' |

| Beschrijving | Buis nutsleiding water in kelder |
| Opmerking | Buis is enkel zichtbaar in de kelder, maar loopt tot aan de straat. |

Het asbestmateriaal valt onder de mijlpaal van 2040.

- Zorg voor een veilig beheer. Vermijd het beschadigen van het asbestmateriaal. Controleer de toestand jaarlijks op wijzigingen.
- Zorg voor een veilig beheer en verwijder dit asbestmateriaal wanneer het bij werken eenvoudig bereikbaar wordt. Controleer de toestand jaarlijks op wijzigingen.
- Voer bijkomende staalname(s) uit.

- Eenvoudige handelingen: mag via doe-het-zelf of door werknemer(s) met opleidingsattest eenvoudige handelingen  
Wij adviseren om dit te laten verwijderen door een aannemer.

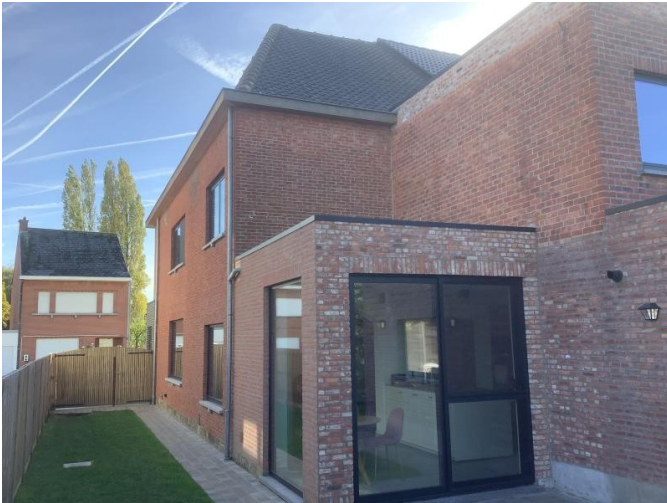
| Fiche 2: Verborgen schouwen..... | 26 |

**Reden:** Het te onderzoeken materiaal situeert zich hoger dan 3,50 m te rekenen vanaf een veilige ondergrond

**Uitleg van de asbestdeskundige:** Onmogelijk om de schouwen te inspecteren

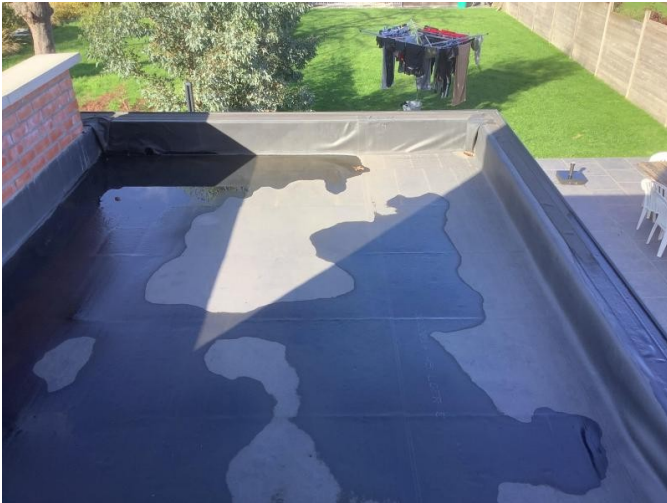
| Fiche 3: Plat dak boven de badkamer..... | 28 |

Plat dak werd uitgevoerd in epdm

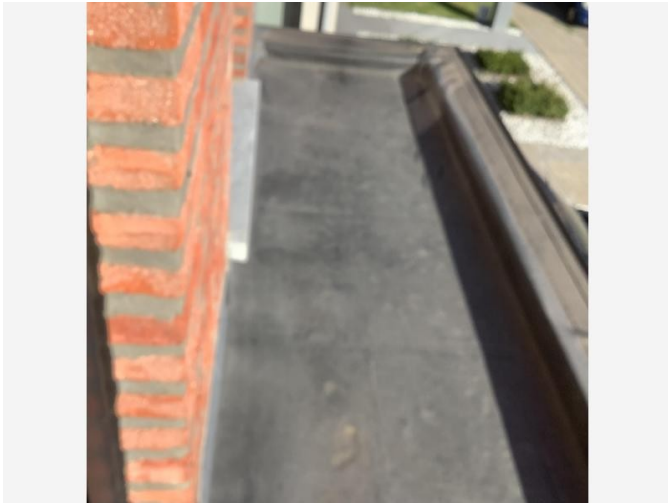
| Fiche 4: Klein plat dak vooraan aan de woning..... | 29 |

Dak werd uitgevoerd in epdm

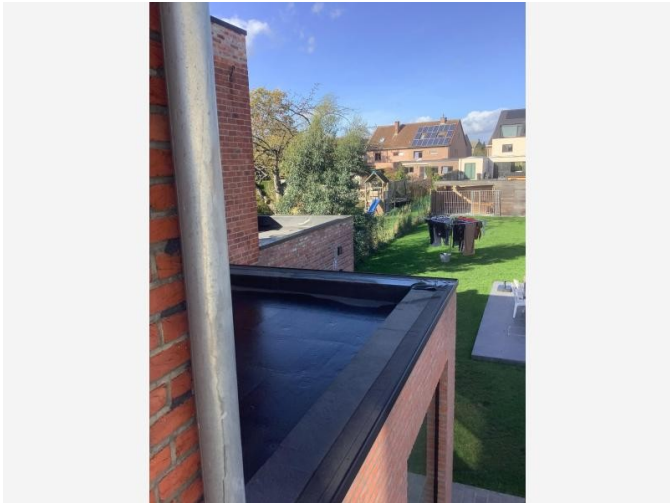
| Fiche 5: Plat dak boven de keuken..... | 30 |

Plat dak werd uitgevoerd in epdm

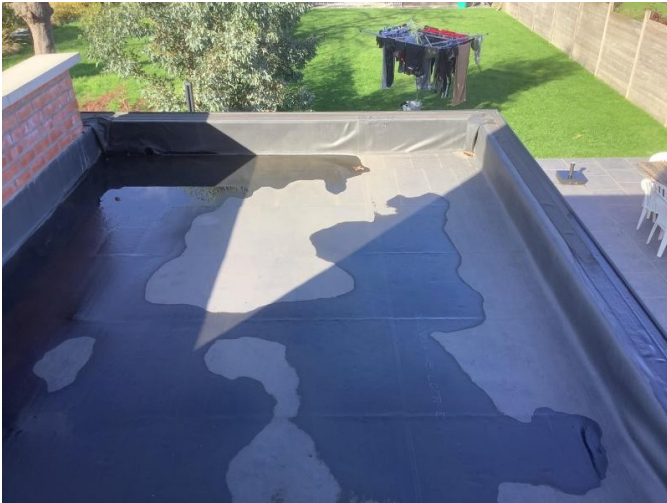
| Fiche 6: Plat dak boven de wasplaats..... | 31 |

Plat dak werd uitgevoerd in epdm

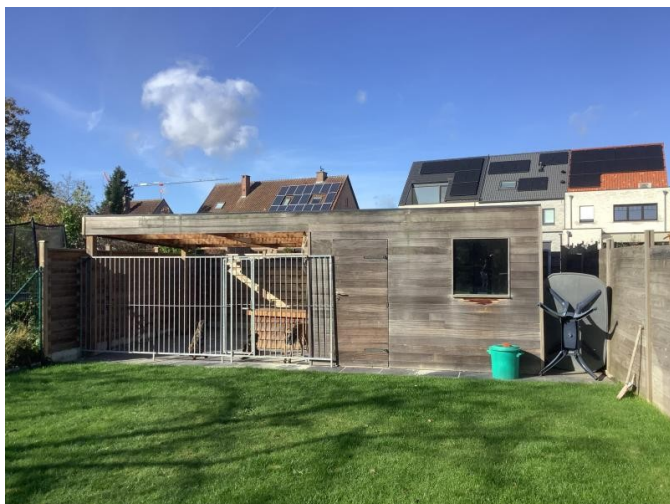
| Fiche 8: Tuinhuis..... | 33 |

Geen asbestverdachte materialen waargenomen.

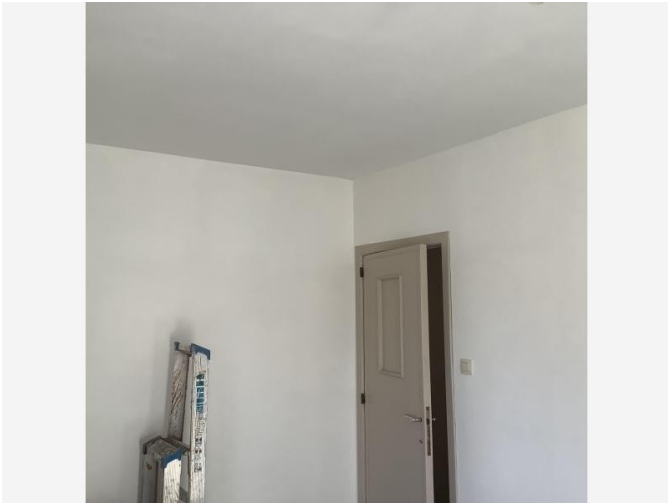
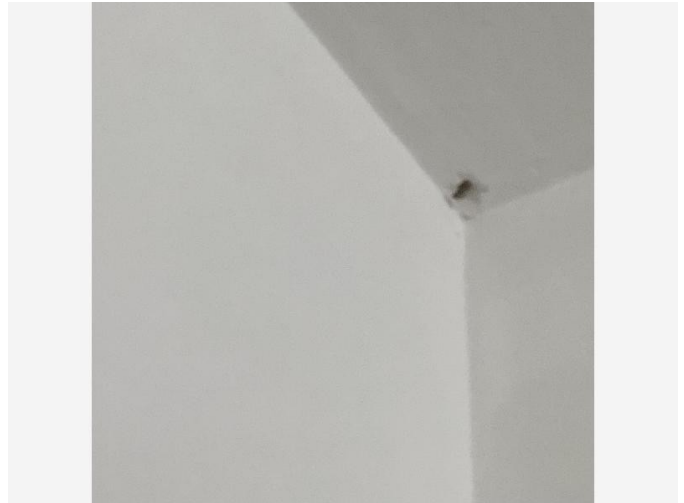
## Fiche 9: Plafonds pleister

Geen asbest

| # | Type | Referentie | Resultaat |
|---|---|---|---|
| 9.1 | Mengmonster | 52677/02 | Geen asbest |

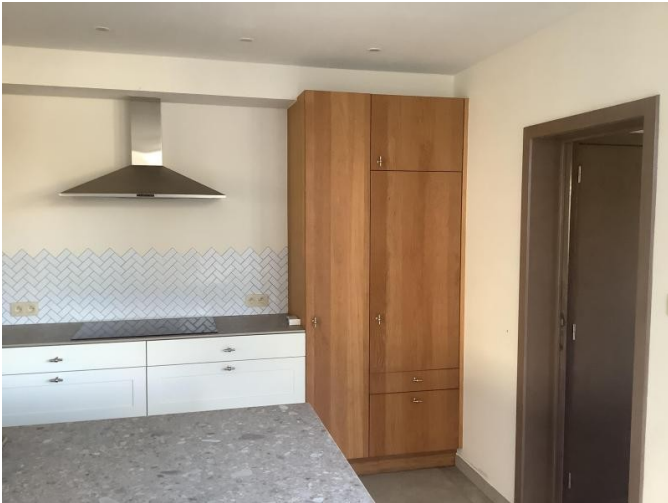
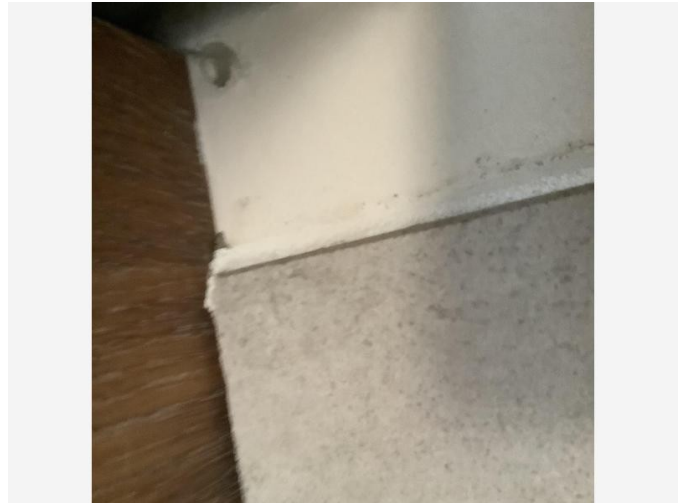
## Fiche 10: Binnenmuren pleister

Geen asbest

| # | Type | Referentie | Resultaat |
|---|---|---|---|
| 10.1 | Mengmonster | 52677/01 | Geen asbest |

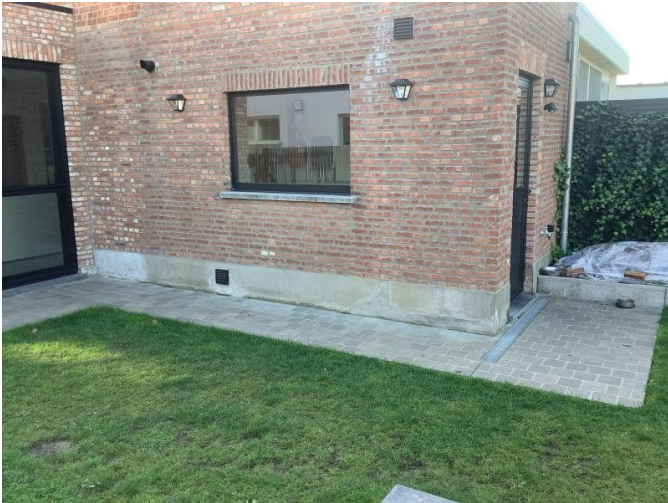
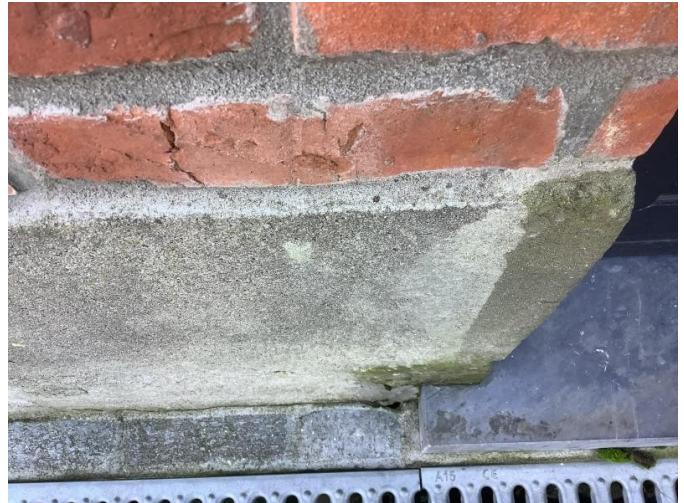
## Fiche 11: Cementering wasplaats

Geen asbest

| # | Type | Referentie | Resultaat |
|---|---|---|---|
| 11.1 | Puntmonster | 52677/03 | Geen asbest |
