# Asbestinventarisatetest

Mazenhoven 68, 3630 Maasmechelen

Attestnummer : **20250328-000355.000**

Uitgegeven op : **28.03.2025**

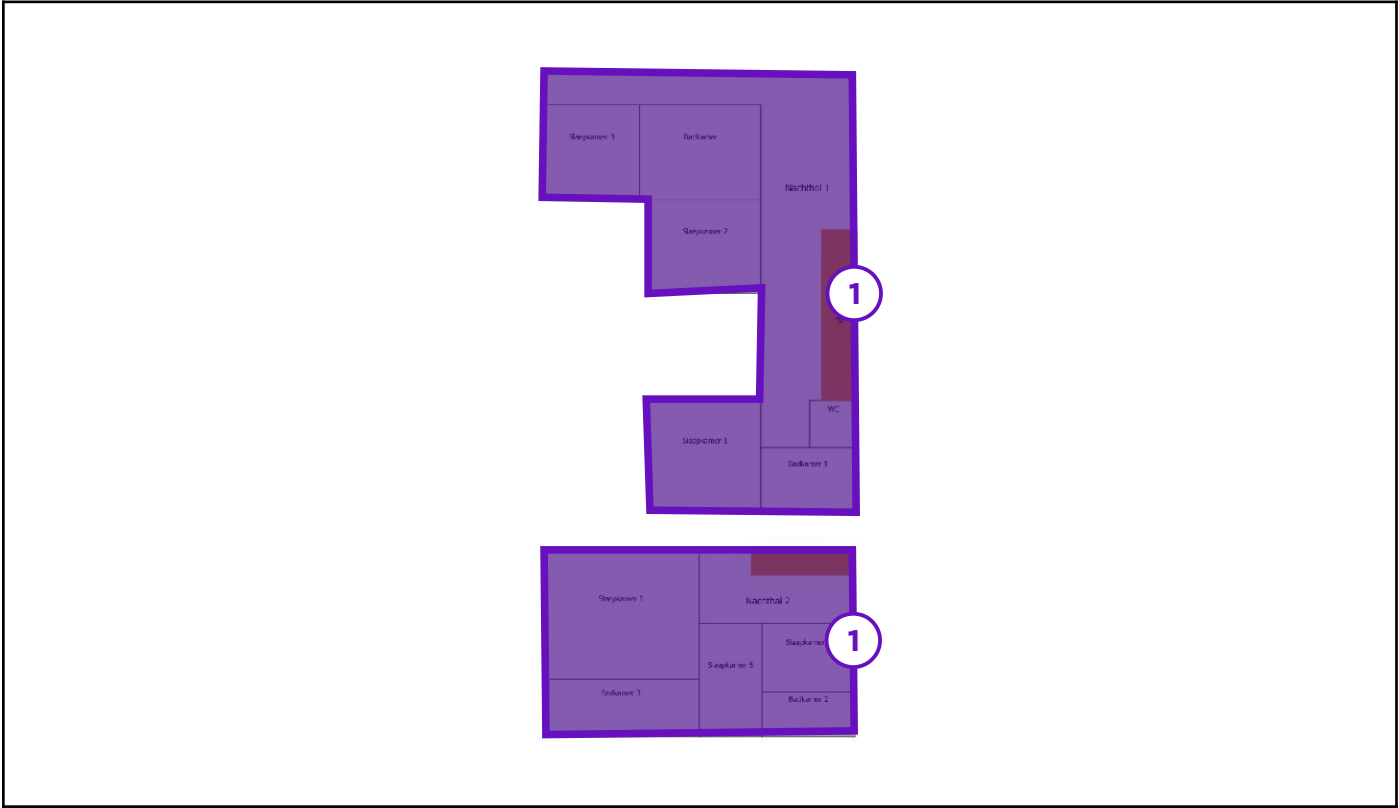
# Plan 1.9: Onderdak

Geen mogelijkheid tot zicht op onderdak

| Identificatiemethode | Niet waarneembaar |

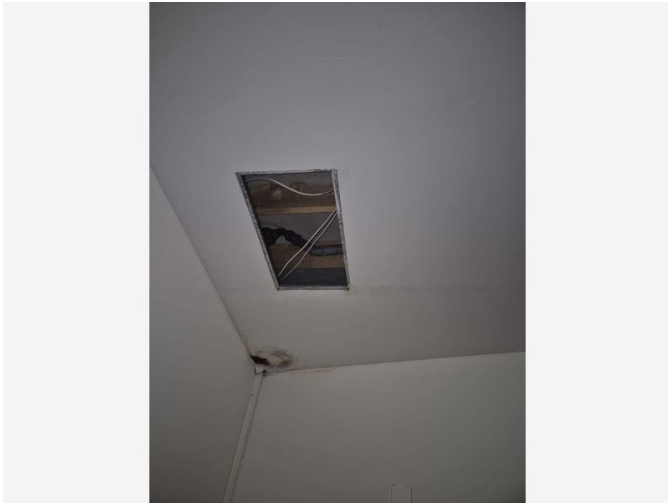
Vrije foto

### Advies

Auditief vastgesteld

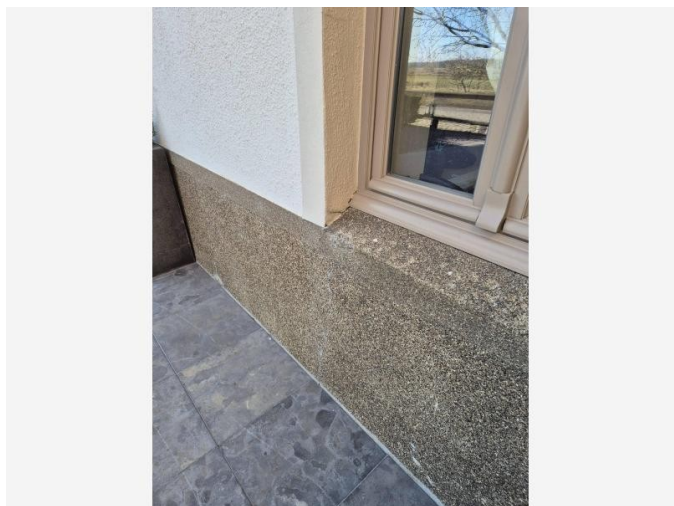
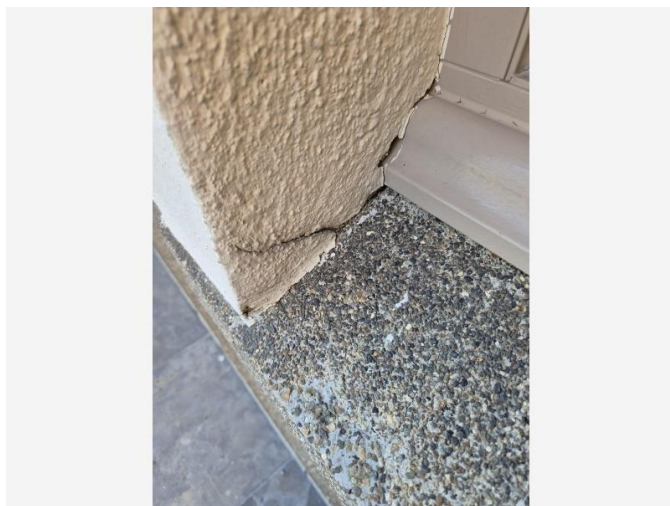
## Fiche 4: Crepi Voorgevel

Geen asbest

### Conclusie

| # | Type | Referentie | Resultaat |
|---|---|---|---|
| 4.1 | Mengmonster | MM03 | Geen asbest |

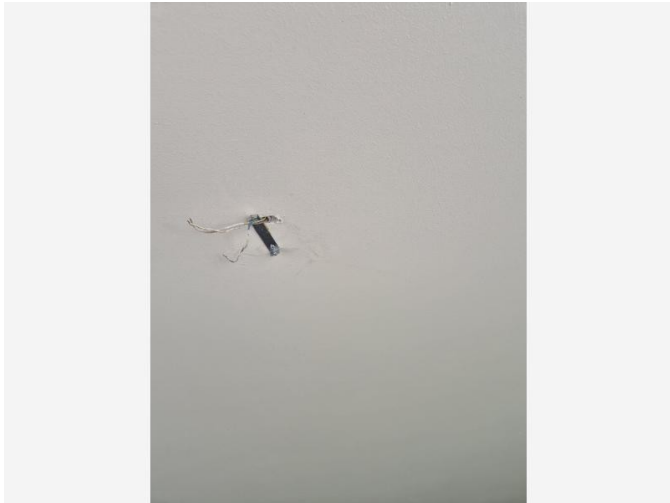
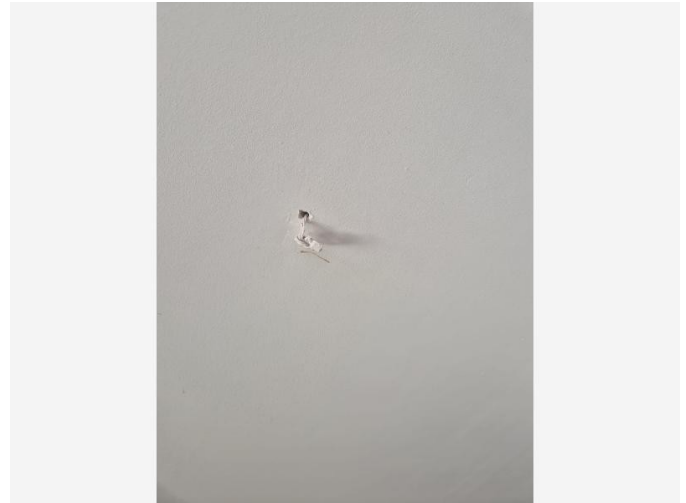
## Fiche 5: Plafondpleister

Geen asbest

### Conclusie

| # | Type | Referentie | Resultaat |
|---|---|---|---|
| 5.1 | Mengmonster | MM02 | Geen asbest |

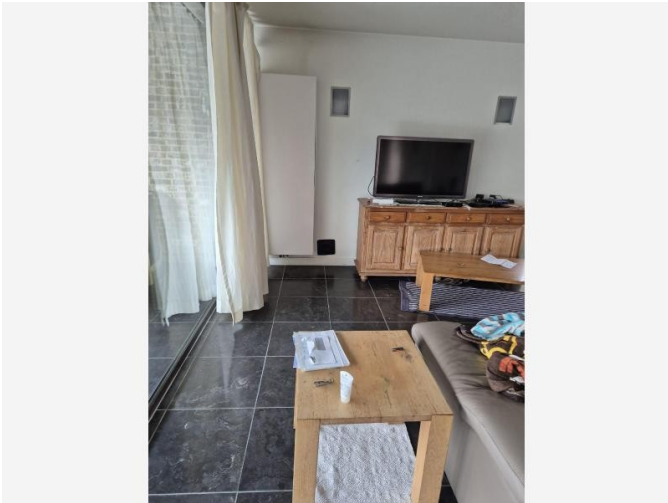
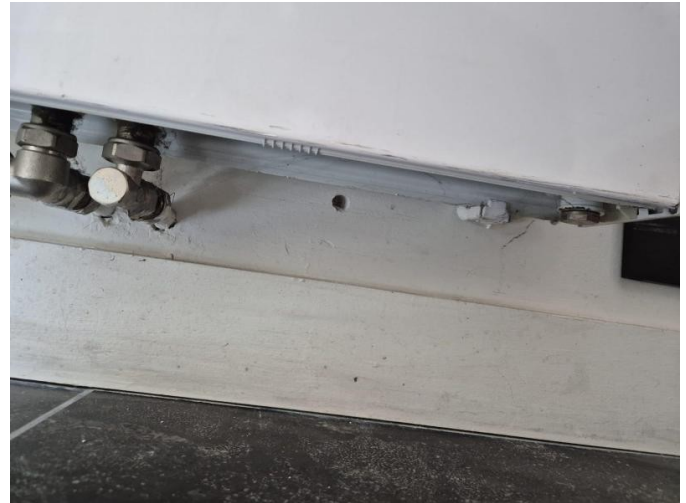
## Fiche 6: Muurpleister

Geen asbest

### Conclusie

| # | Type | Referentie | Resultaat |
|---|---|---|---|
| 6.1 | Mengmonster | MM01 | Geen asbest |
