# Asbestinventarisatattest

Jan Blockxstraat 10, 2018 Antwerpen

Attestnummer : 20260409-000348.001

**Niet-asbestveilig**

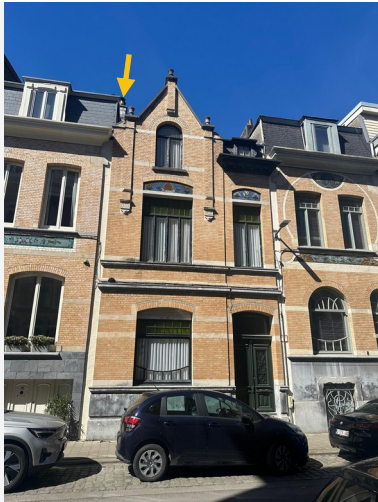
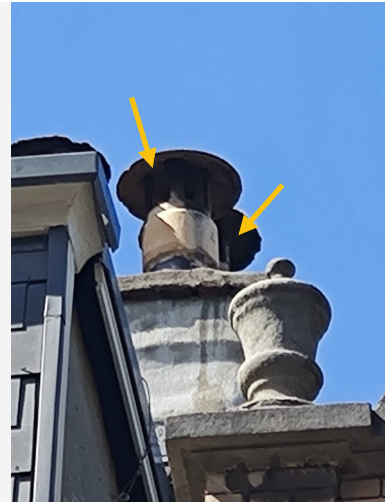
Het asbestmateriaal valt onder de mijlpaal van 2034.

| Eindbeoordeling materiaalrisico | Laag materiaalrisico en/of verlaagde kans op vezelvrijgave |

| Asbestsoort (vezeltype) | Crocidoliet aanwezig |
| Toestand van het materiaal | Licht beschadigd, licht verweerd. Intacte calciumsilicaatplaat of materiaal met categorie 3-gebondenheid |

| Opmerking | <p>Gewicht betreft een schatting.</p> <p>Gelet de hoogte kan de toepassing niet van dichtbij onderzocht worden, maar het lijken 2 schouwhoeden die uit asbestcement bestaan.</p> <p>Wanneer deze bij werken bereikbaar zouden worden, is het aan te raden bijkomend onderzoek te laten uitvoeren teneinde te kunnen bevestigen dat het om asbestcement gaat.</p> |

- Verwijder dit asbestmateriaal zo snel mogelijk. Volg de toestand goed op.
- Voer bijkomende staalname(s) uit.

- Eenvoudige handelingen: mag via doe-het-zelf of door werknemer(s) met opleidingsattest eenvoudige handelingen  
Laat de toepassing verwijderen door een aannemer met een opleidingsattest eenvoudige handelingen.

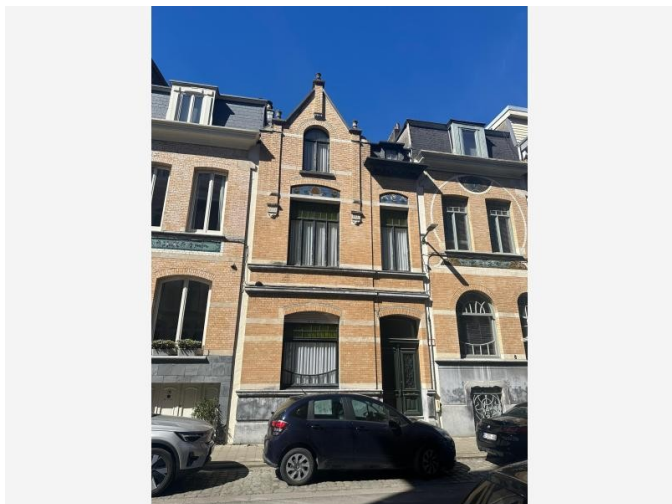
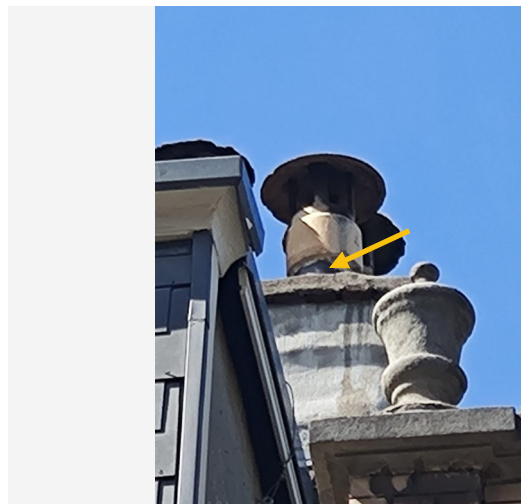
Het asbestmateriaal valt onder de mijlpaal van 2034.

| Eindbeoordeling materiaalrisico | Laag materiaalrisico en/of verlaagde kans op vezelvrijgave |

| Asbestsoort (vezeltype) | Crocidoliet aanwezig |
| Toestand van het materiaal | Licht beschadigd, licht verweerd. Intacte calciumsilicaatplaat of materiaal met categorie 3-gebondenheid |

| Opmerking | <p>Hoeveelheid betreft een schatting.</p> <p>Gelet de hoogte kan de toepassing niet van dichtbij onderzocht worden, maar het lijkt om een rookgaskanaal uit asbestcement te gaan.</p> <p>Achter dit kanaal bevindt zich nog een tweede rookgaskanaal, maar door de afstand/ hoogte is het niet duidelijk om welk soort materiaal het gaat.</p> |

- Verwijder dit asbestmateriaal zo snel mogelijk. Volg de toestand goed op.
- Voer bijkomende staalname(s) uit.

- Eenvoudige handelingen: mag via doe-het-zelf of door werknemer(s) met opleidingsattest eenvoudige handelingen  
Laat de toepassing verwijderen door een aannemer met een opleidingsattest eenvoudige handelingen.

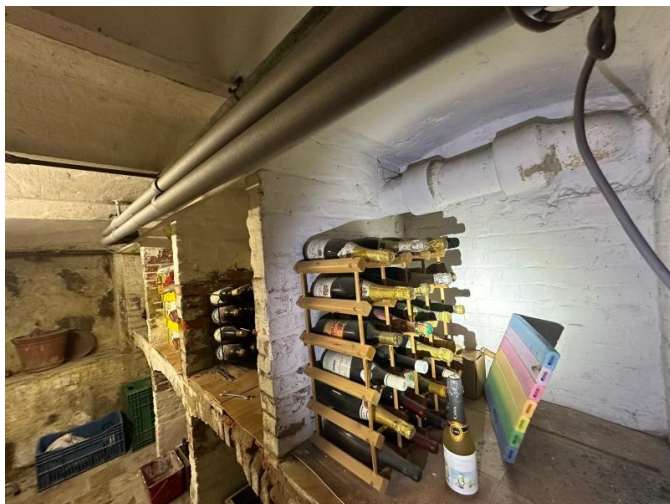
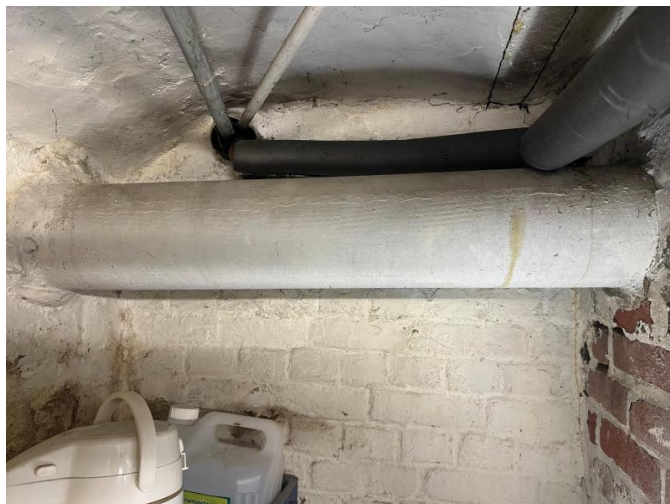
Het asbestmateriaal valt onder de mijlpaal van 2040.

| Eindbeoordeling materiaalisico | Laag materiaalisico en/of verlaagde kans op vezelvrijgave |

| Asbestsoort (vezeltype) | Crocidoliet aanwezig |

| Opmerking | <p>In de kelder loopt door enkele schabben een afvoer die uit asbestcement bestaat.</p> <p>De afvoer is volledig wit geschilderd.</p> <p>Opdrachtgever wenst geen staalname van de toepassing. Het document van weigering wordt digitaal bijgevoegd.</p> |

- Zorg voor een veilig beheer. Vermijd het beschadigen van het asbestmateriaal. Controleer de toestand jaarlijks op wijzigingen.
- Voer bijkomende staalname(s) uit.

Laat in de toekomst voordat de toepassing verwijderd zou worden een analyse uitvoeren om de asbest-afvalhoop niet onnodig te vergroten.

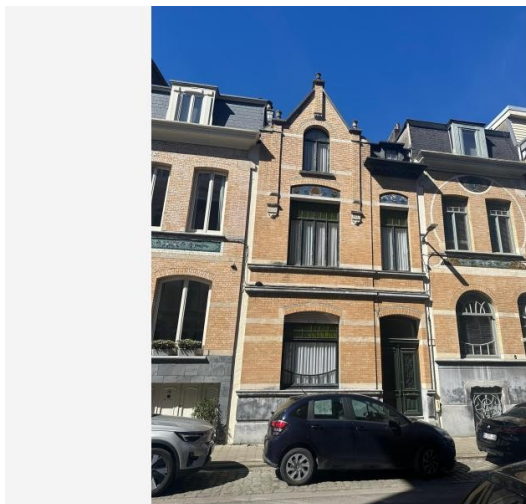
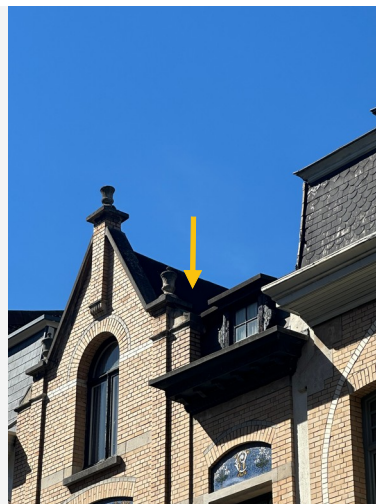
| Opmerking | <p>Oppervlakte betreft een schatting.</p> <p>Het dak bovenaan lijkt voorzien te zijn van roofing. Gelet de hoogte, kan dit niet (op een veilige manier) van dichtbij geïnspecteerd of bemonsterd worden zonder gebruik te maken van een hoogtewerker.</p> <p>Wanneer het dak inspecteerbaar zou worden door werken of renovatie en het effectief roofing betreft, is het aan te raden bijkomend onderzoek te laten uitvoeren teneinde de asbestafvalhoop niet onnodig groter te maken.</p> |

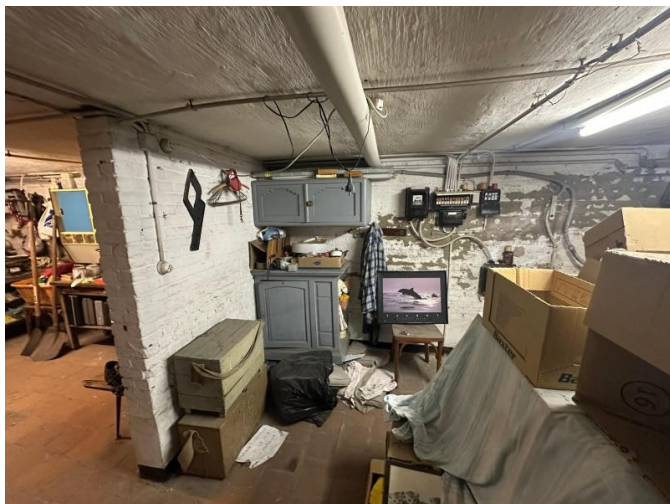
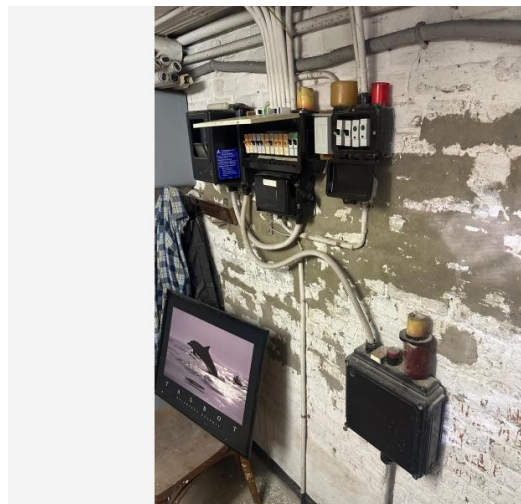
| Opmerking | <p>Hoeveelheid betreft een schatting.</p> <p>Doorheen het gebouw zijn er verschillende elektrische toepassingen (zoals lichtschakelaars, stopcontacten, verdeelkasten, zekeringen, elektriciteitsmeter, ...) aanwezig dewelke uit bakeliet bestaan.</p> <p>Bakeliet kan asbest bevatten en enkel staalname kan de aanwezigheid van asbest uitsluiten (of aantonen).</p> <p>Gelet bij staalname er potentieel bijkomend gevaar gecreëerd wordt doordat de toepassingen niet meer in hun originele staat verkeren, werd er geen monstername uitgevoerd.</p> <p>De meter is eigendom van de netbeheerder. Zij zijn op de hoogte dat bakeliet asbest kan bevatten en zullen deze in de toekomst, bij overschakeling naar een digitale meter, correct verwijderen.</p> |

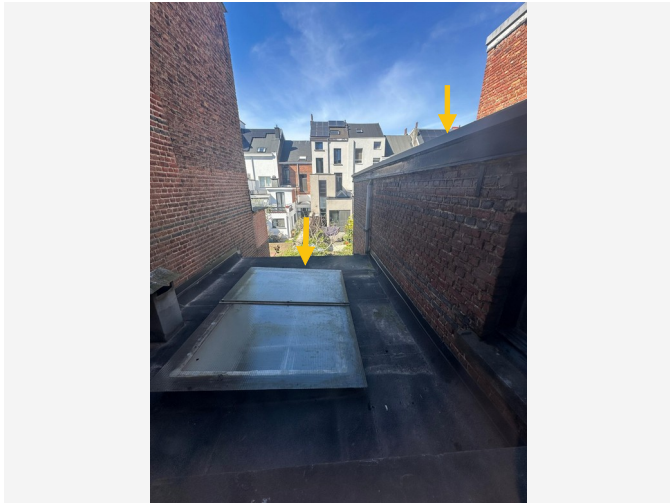
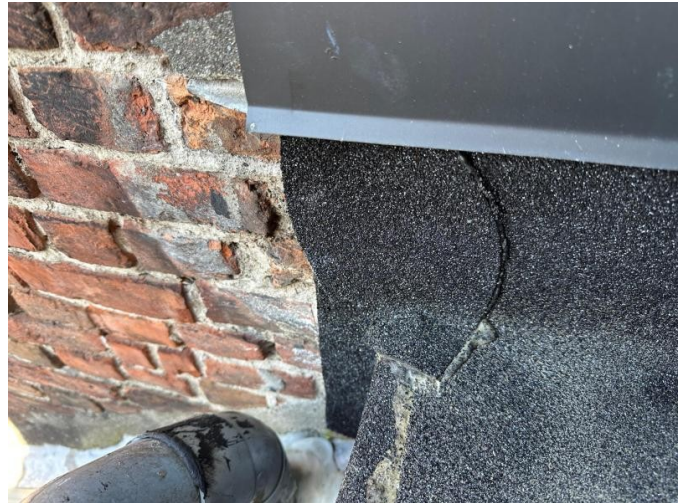
## Fiche 9: Roofing achterbouw

Geen asbest

| Opmerking | <p>Oppervlakte betreft een schatting.</p> <p>Boven de keuken en bureau zijn de platte daken voorzien van roofing.</p> <p>De dakgoot onder het zadeldak is eveneens voorzien van roofing (maar is niet inspecteerbaar, gelet de hoogte).</p> <p>Roofing van voor 2001 is steeds verdacht op asbest en enkel staalname kan de aan- of afwezigheid hiervan aantonen of uitsluiten.</p> <p>Opdrachtgever deelt mee dat de roofing zeer recent (1 jaar geleden) werd vernieuwd, ten gevolge van lekschade, doch kan hier geen bewijsdocument van voorleggen. Recente roofing bevat met zekerheid geen asbest, maar aangezien er geen bewijsdocument geleverd kan worden, werd een monstername uitgevoerd teneinde de aanwezigheid van asbest te kunnen uitsluiten.</p> |

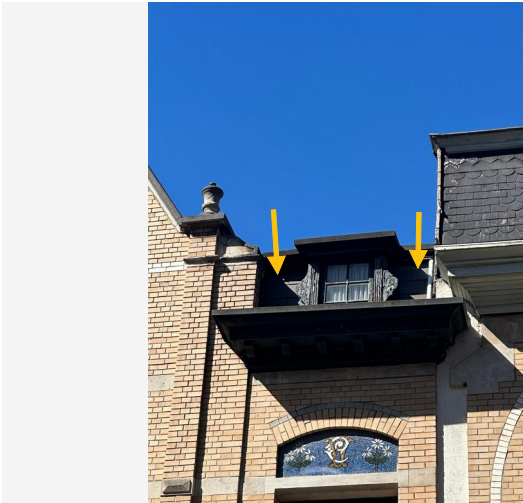
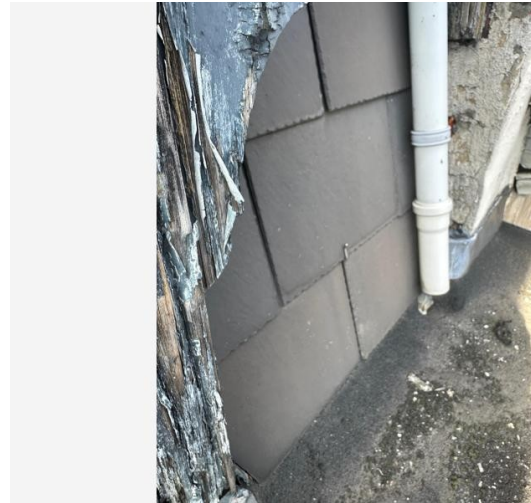
## Fiche 10: Leien dakkapel

Geen asbest

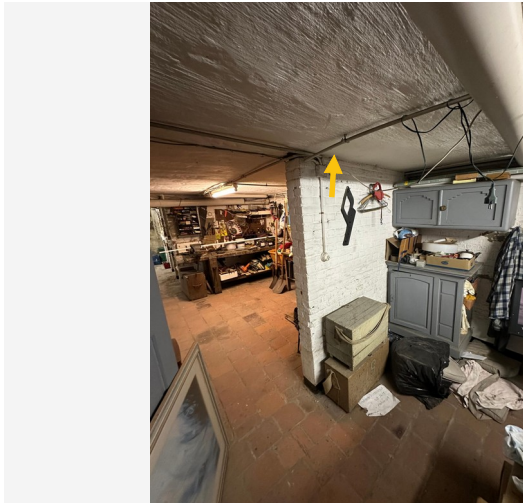
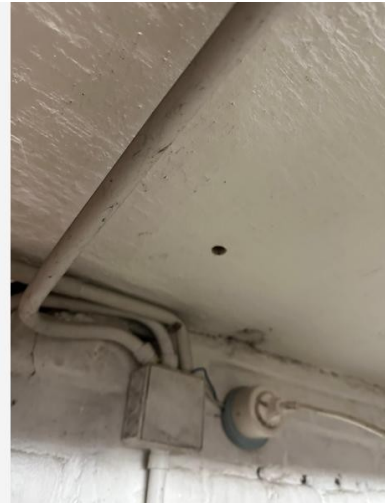
## Fiche 11: Pleisterwerk plafonds

Geen asbest

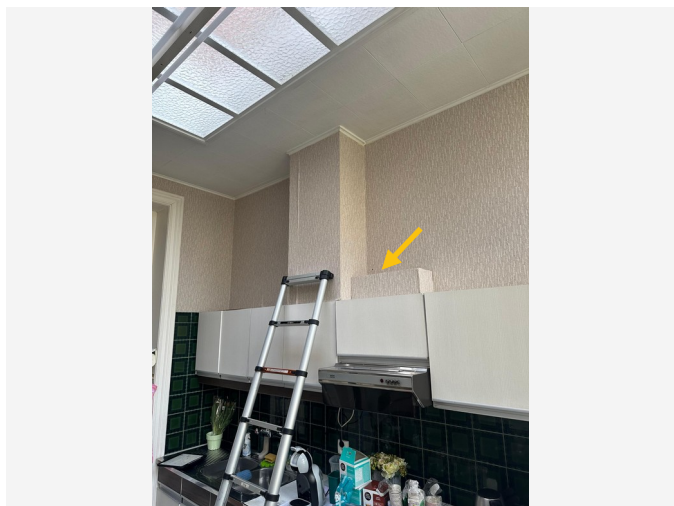
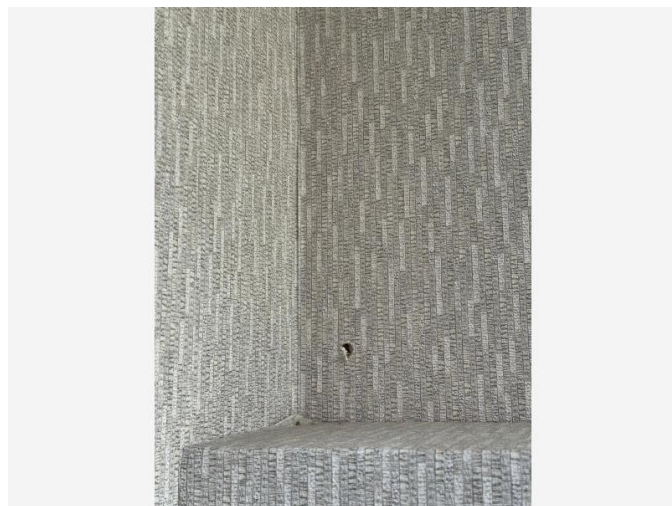
## Fiche 12: Pleisterwerk muren

Geen asbest

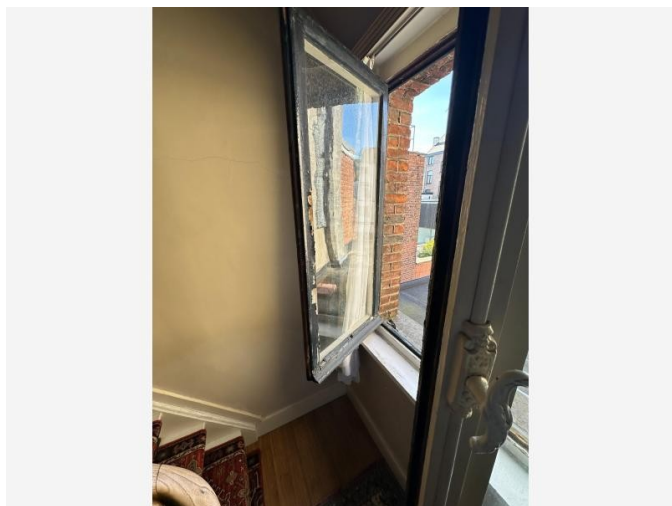
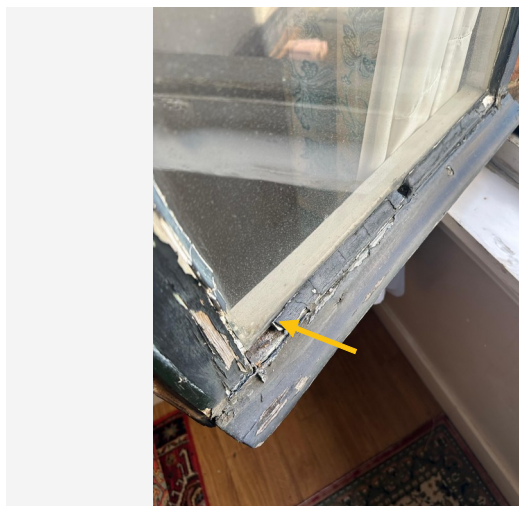
## Fiche 13: Afdichting buitenschrijnwerk

Geen asbest

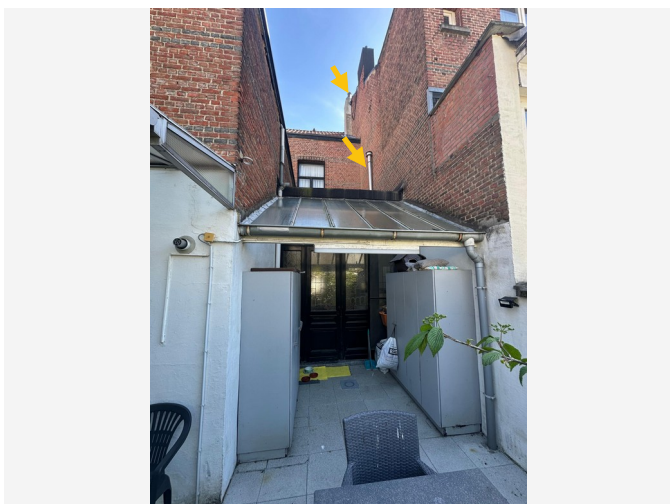
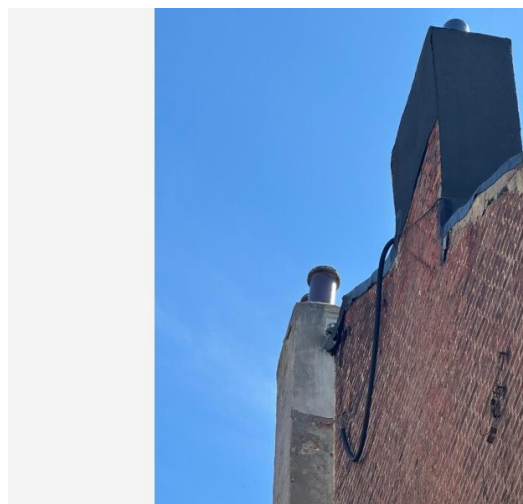
## Fiche 18: Rookgaskanalen

| Beschrijving | Notitie | Terug te vinden op plannen |
|---|---|---|
| Fiche 18: Rookgaskanalen | De waarneembare rookgaskanalen zijn niet verdacht op asbest. | <p>Plan 1.4: Grondplan gelijkvloers</p> <p>Plan 1.10: Grondplan 2de verdieping</p> |
