# Asbestinventarisatetest

Lindelei 119, 2620 Hemiksem

Attestnummer : **20260918-000360.000**

Uitgegeven op : **18.09.2026**

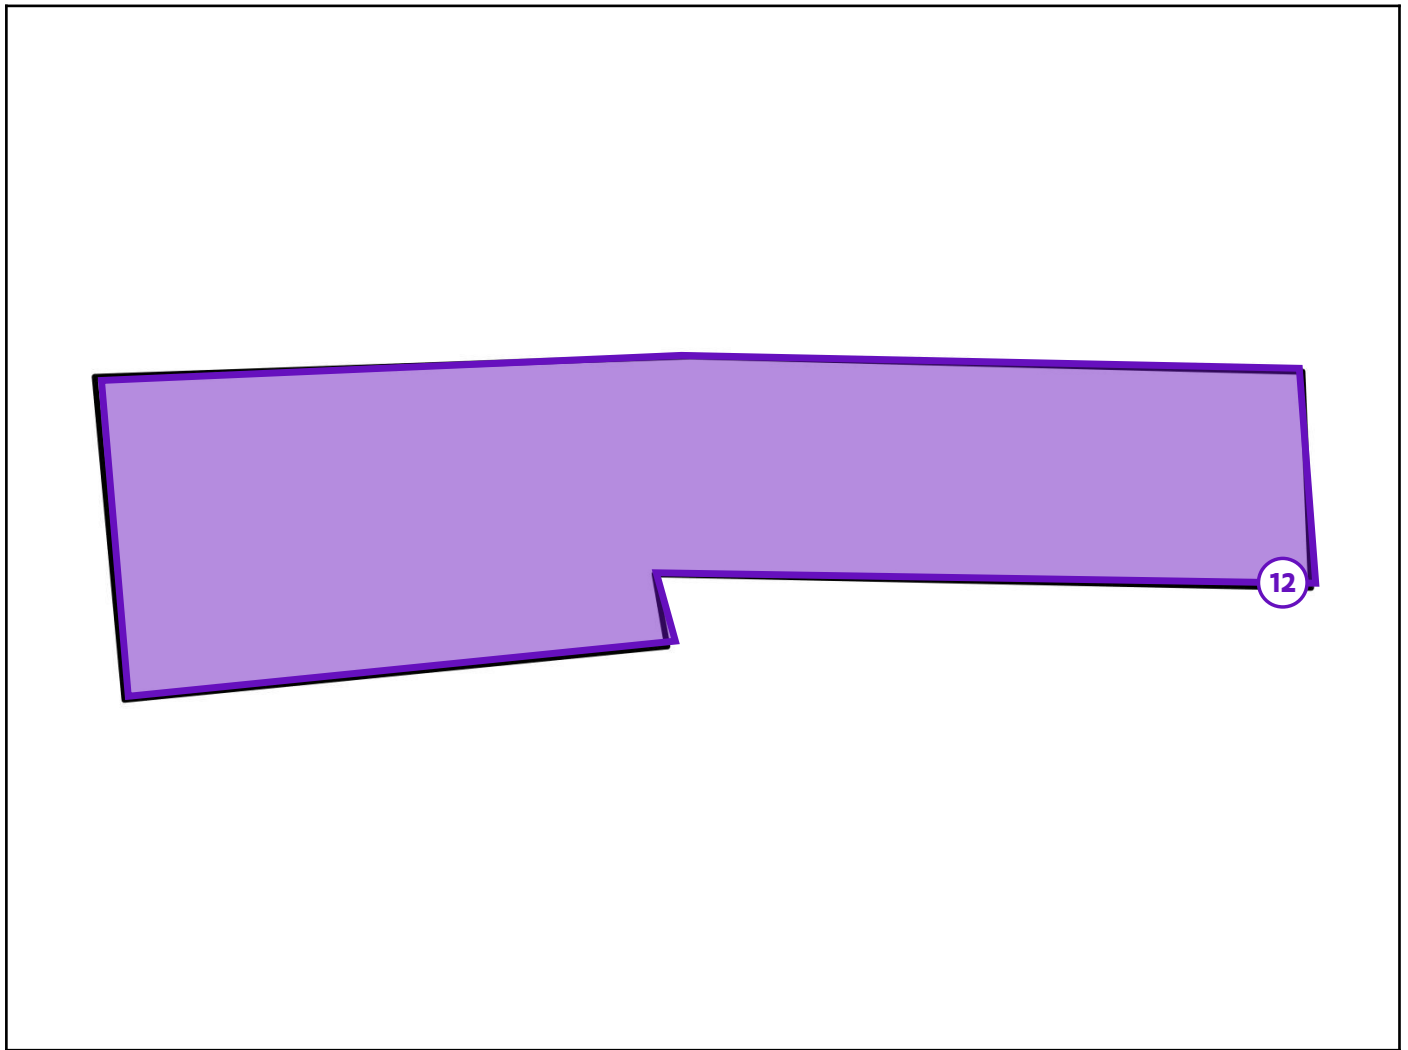
## Plan 1.6: Onderdak

| Beschrijving | Notitie | Terug te vinden op plannen |
|---|---|---|
| Fiche 12: Onderdak (niet waarneembaar) | Het onderdak is niet waarneembaar. Bij werken, controleer een mogelijk verdacht onderdak op de aanwezigheid van asbest. | Plan 1.6: Onderdak |

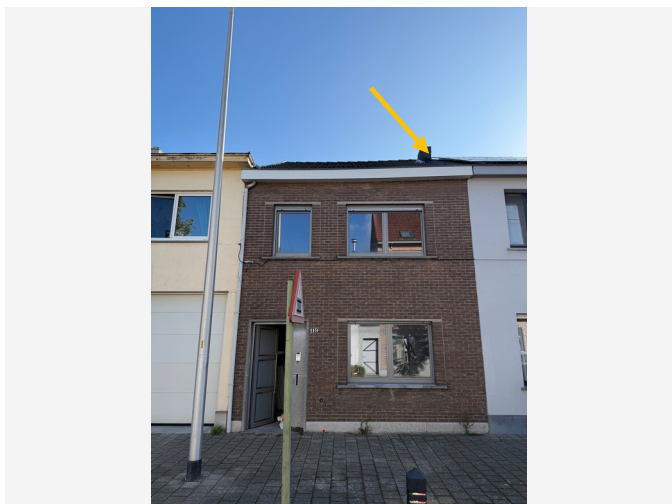
*Situeringsfoto*

**Reden:** Het te onderzoeken materiaal situeert zich hoger dan 3,50 m te rekenen vanaf een veilige ondergrond

**Uitleg van de asbestdeskundige:** De binnenkant van de schouw is niet waarneembaar. De schouw bevat binnenin mogelijk een asbestcement rookgaskanaal. Laat dit onderzoeken bij eventuele werken.

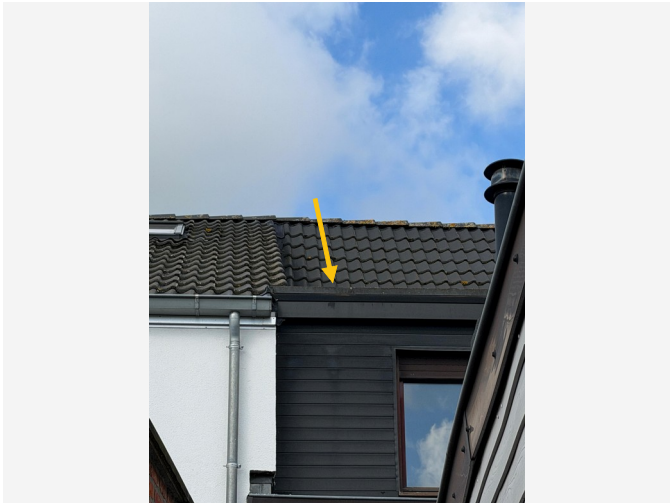
*Situeringsfoto*

**Reden:** Het te onderzoeken materiaal situeert zich hoger dan 3,50 m te rekenen vanaf een veilige ondergrond

**Uitleg van de asbestdeskundige:** In het kader van een asbestattest voor overdracht (verkoop, schenking), hoeven toepassingen die zich hoger dan 3,5m vanaf een veilige ondergrond situeren, niet onderzocht te worden.

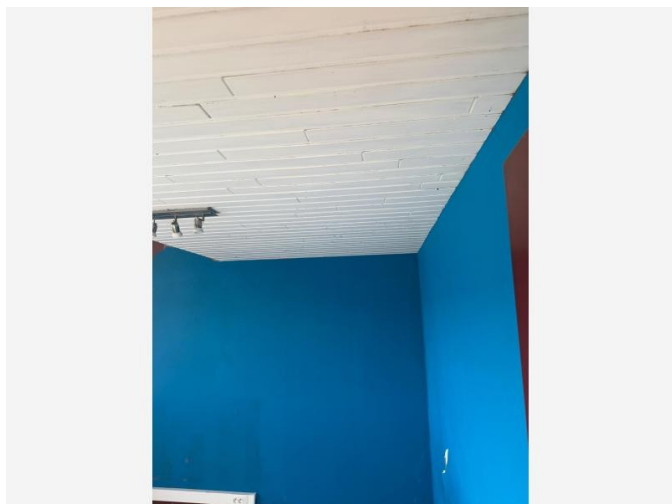
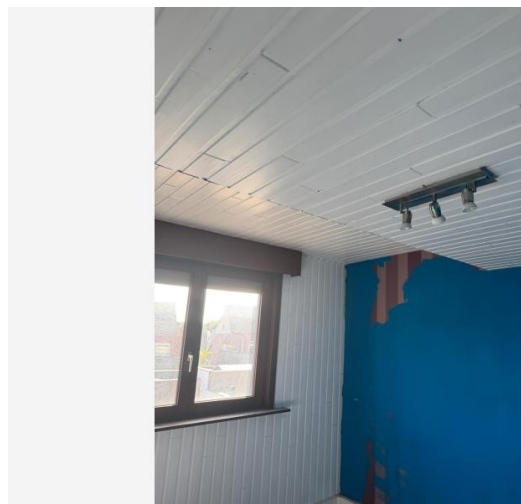
De plafonds werden afgewerkt met niet-asbestverdachte voorzetpanelen die inspectie van de bedekte structuur (opbouw, pleisterwerk) verhinderen.

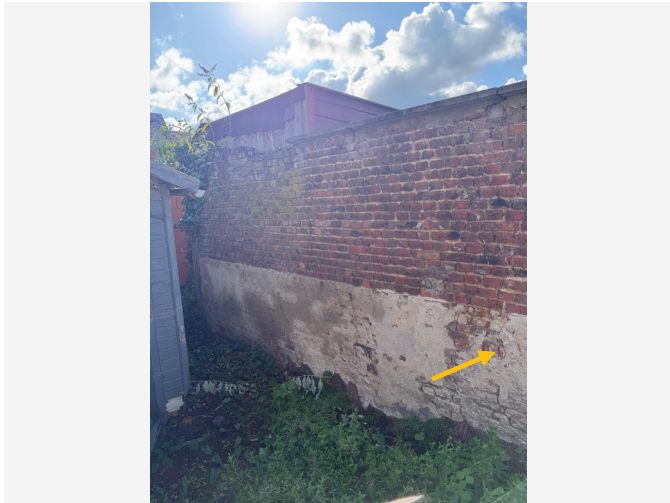
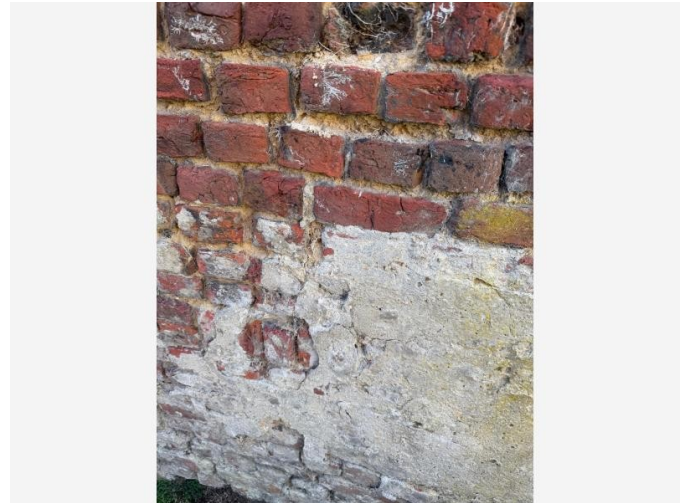
## Fiche 5: Cementen smeerlaag buiten

Geen asbest

| # | Type | Referentie | Resultaat |
|---|---|---|---|
| 5.1 | Mengmonster | M02 | Geen asbest |

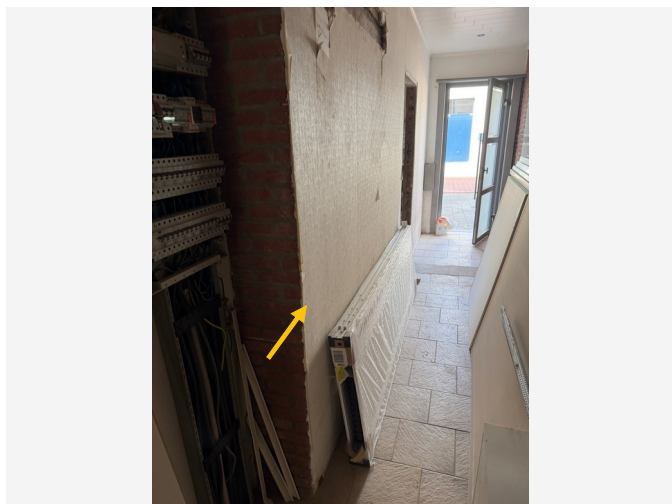
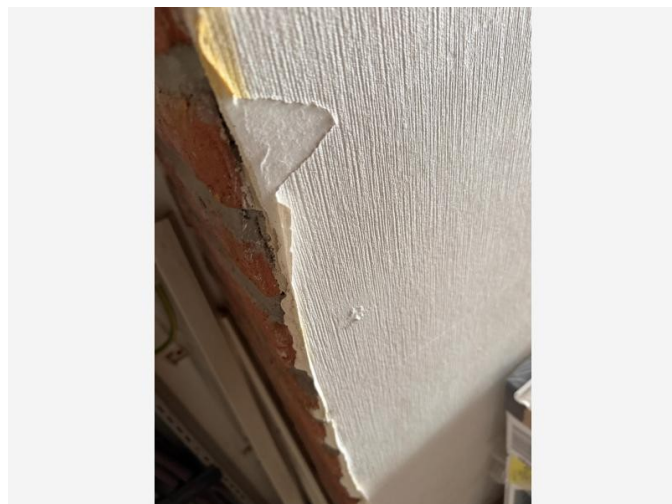
## Fiche 6: Pleisterwerk wanden

Geen asbest

| # | Type | Referentie | Resultaat |
|---|---|---|---|
| 6.1 | Mengmonster | M01 | Geen asbest |

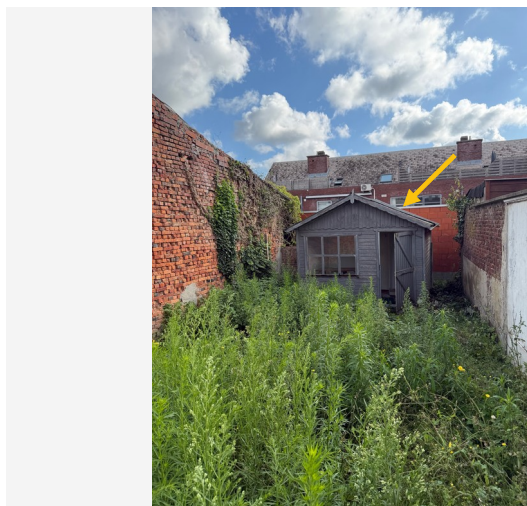
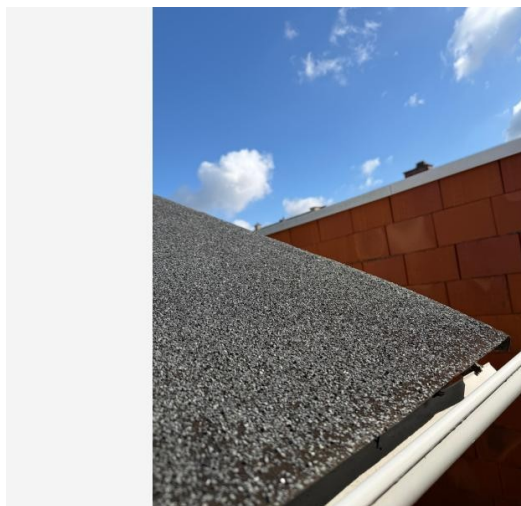
## Fiche 7: Roofing

Geen asbest

| # | Type | Referentie | Resultaat |
|---|---|---|---|
| 7.1 | Puntmonster | P01 | Geen asbest |

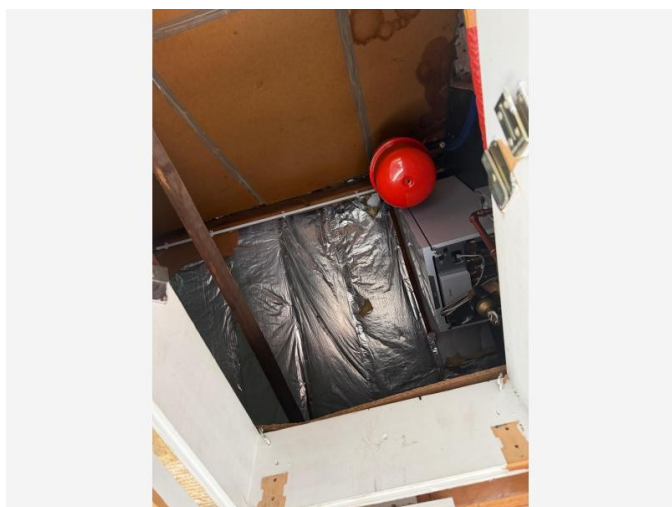
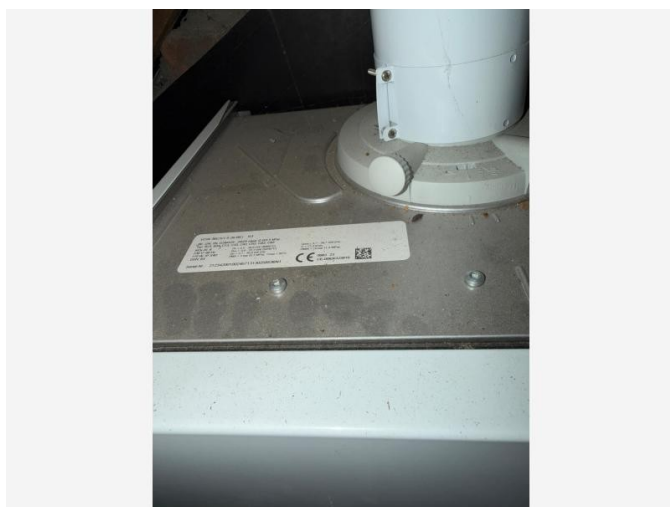
### Fiche 8: CV-ketel (niet verdacht)

| Beschrijving | Notitie | Terug te vinden op plannen |
|---|---|---|
| Fiche 8: CV-ketel (niet verdacht) | De CV-ketel (dichtingen, isolerend materiaal) is niet asbestverdacht. | Plan 1.1: Gelijkvloers muren |

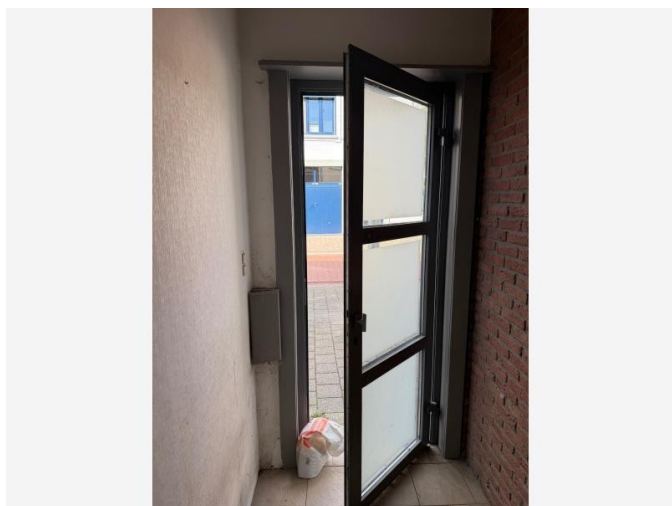
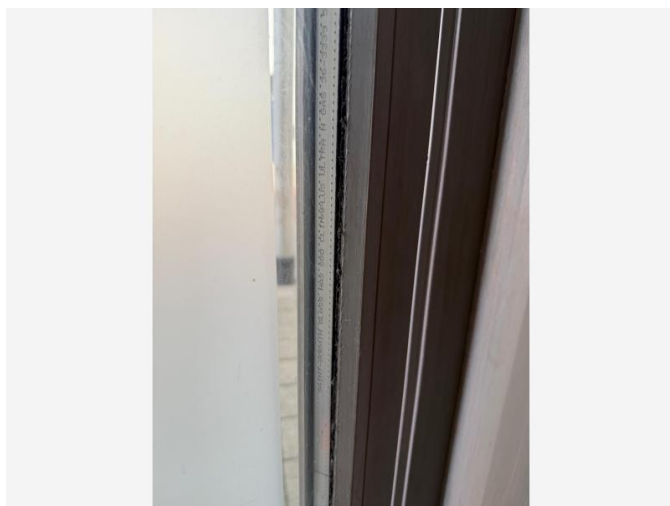
## Fiche 9: Kit aan de ramen

| Beschrijving | Notitie | Terug te vinden op plannen |
|---|---|---|
| Fiche 9: Kit aan de ramen | De kit aan de ramen is niet asbestverdacht. Alle ramen werden gecontroleerd. | Plan 1.1: Gelijkvloers muren |

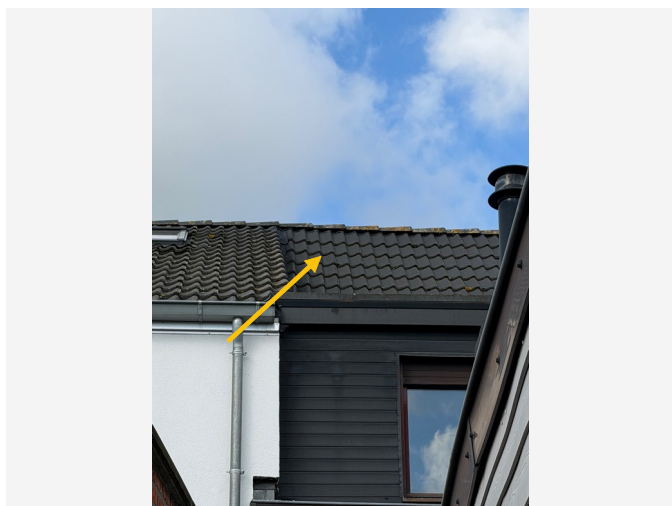
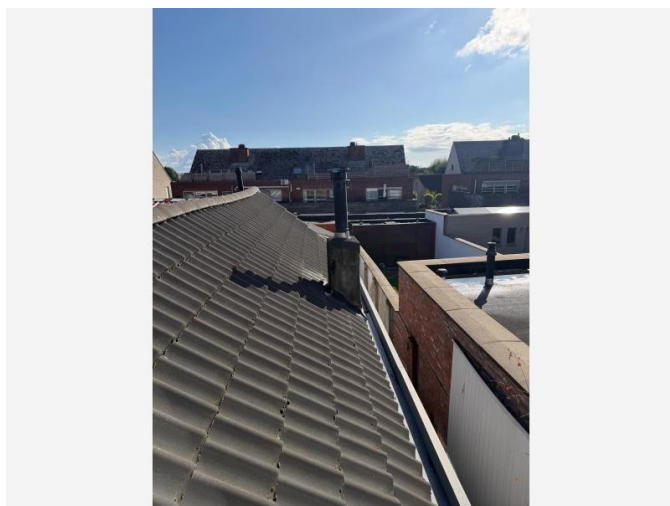
## Fiche 10: Dakbedekking bestaande uit pannen (niet verdacht)

| Beschrijving | Notitie | Terug te vinden op plannen |
|---|---|---|
| Fiche 10: Dakbedekking bestaande uit pannen (niet verdacht) | De dakbedekking is niet-asbestverdacht. | Plan 1.7: Dakenplan |

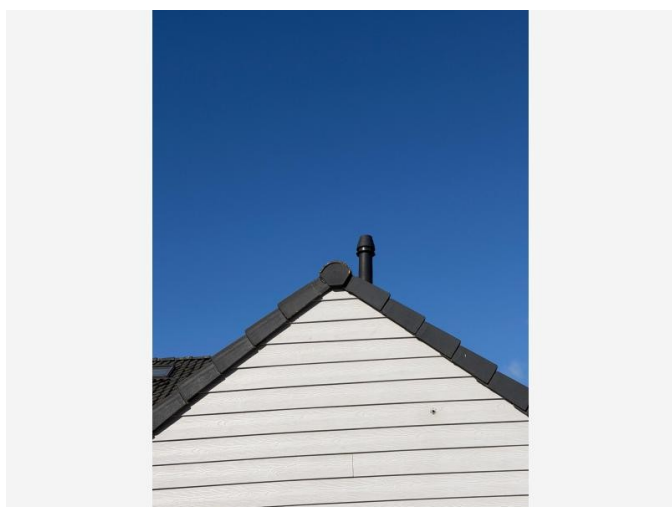
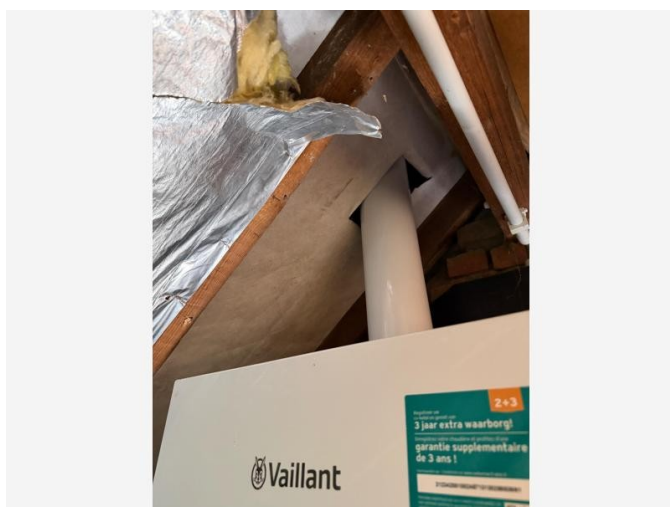
## Fiche 11: Rookgaskanaal (niet verdacht)

| Beschrijving | Notitie | Terug te vinden op plannen |
|---|---|---|
| Fiche 11: Rookgaskanaal (niet verdacht) | Het rookgaskanaal is niet-asbestverdacht. | - |

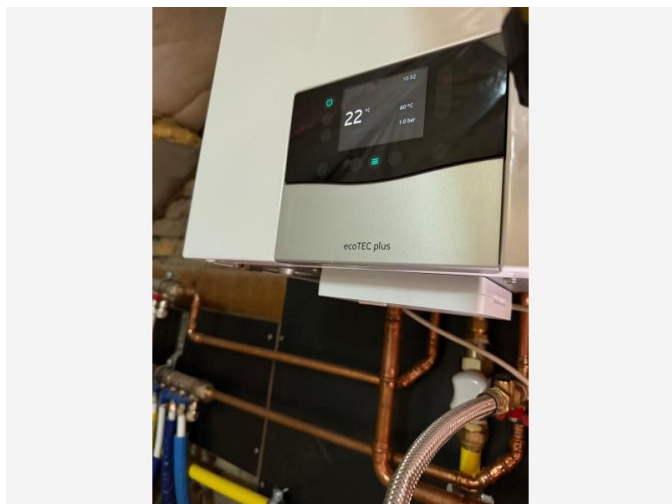
### Fiche 13: Leidingisolatie (niet aanwezig)

| Beschrijving | Notitie | Terug te vinden op plannen |
|---|---|---|
| Fiche 13: Leidingisolatie (niet aanwezig) | Er is geen leidingisolatie aanwezig. | Plan 1.1: Gelijkvloers muren |
