# Asbestinventarisatetest

Tolhuisstraat 7, 2800 Mechelen

Attestnummer : **20261001-000412.000**

**Asbestveilig** (maar mogelijk niet asbestvrij)

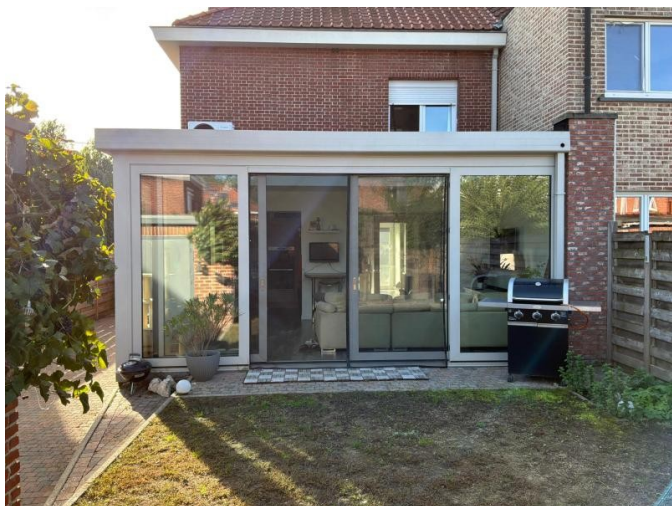
*Situeringsfoto*

**Bouwjaar:** 2017

*Constructies gebouwd vanaf 2001 moeten niet onderzocht worden*

| Opmerking | Aanbouw veranda is gebeurd in 2017. |

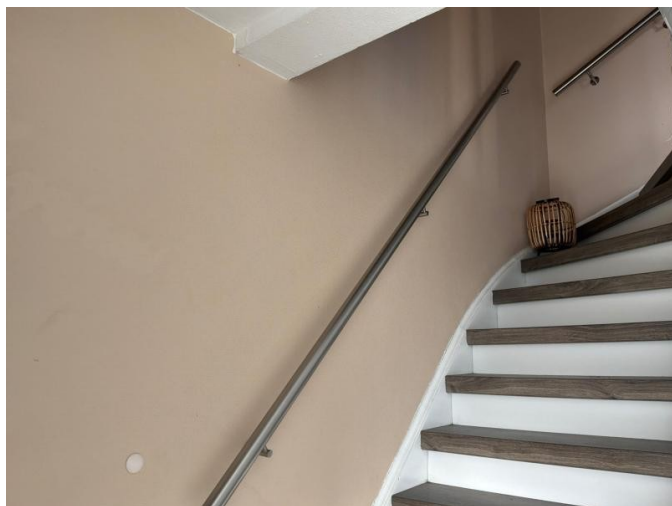
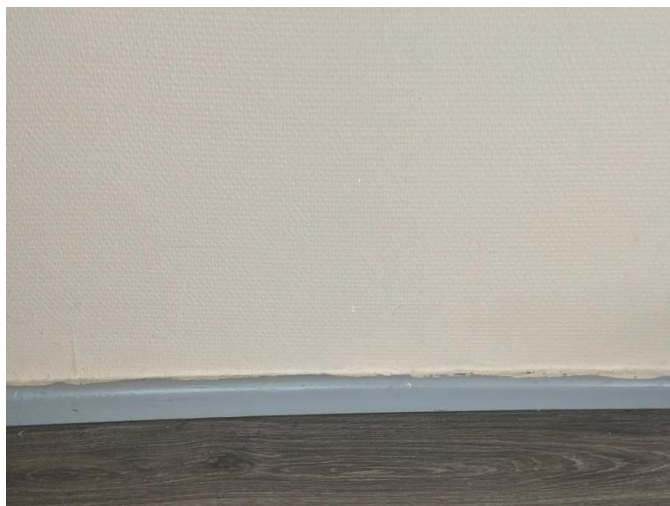
## Fiche 2: Pleisterwerk wanden

Geen asbest

| # | Type | Referentie | Resultaat |
|---|---|---|---|
| 2.1 | Mengmonster | 0.01 | Geen asbest |

| Beschrijving | Pleisterwerk wanden |
| Bindmiddel van materiaal | Gips - kalk |
| Gebondenheid op basis van bindmiddel | Niet-hechtgebonden |

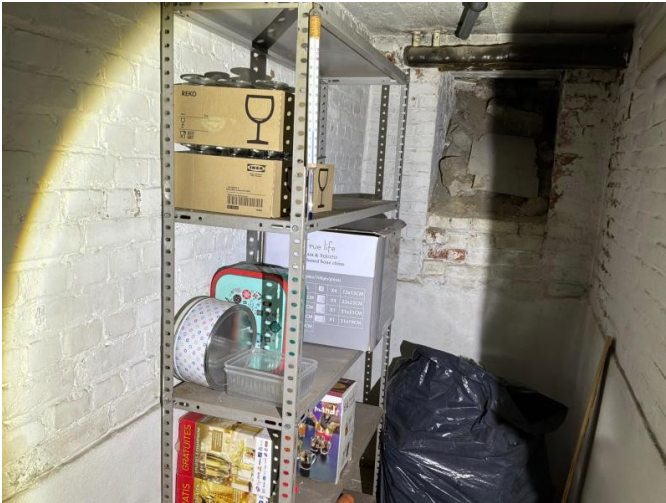
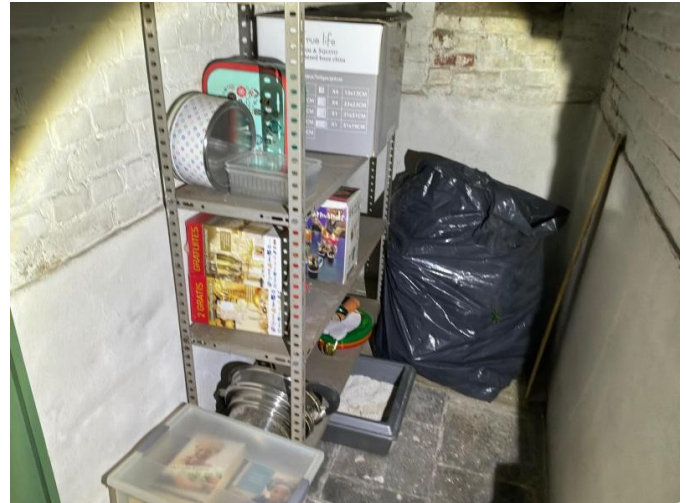
## Fiche 3: Cementen smeerlaag binnen

Geen asbest

| # | Type | Referentie | Resultaat |
|---|---|---|---|
| 3.1 | Mengmonster | 1.00 | Geen asbest |

| Beschrijving | Cementen smeerlaag binnen |
| Bindmiddel van materiaal | Cement |
| Gebondenheid op basis van bindmiddel | Hecht |

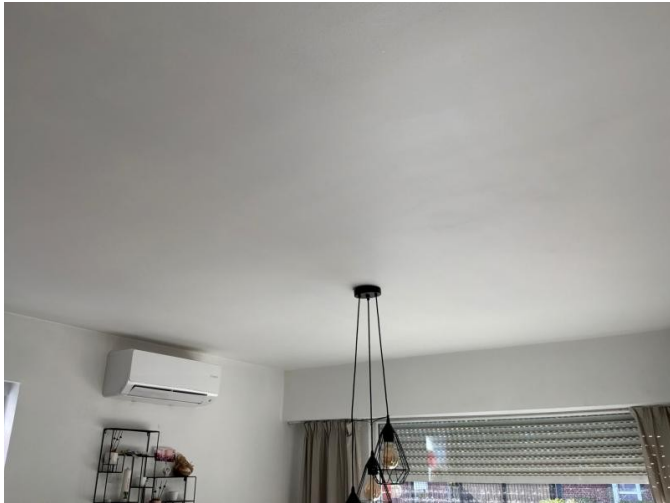
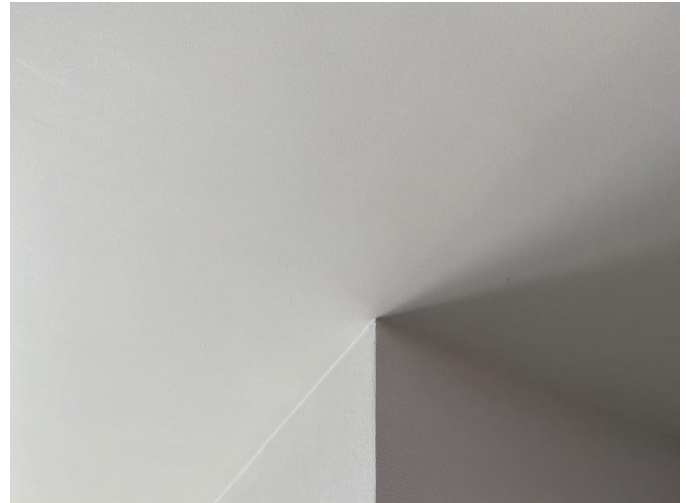
## Fiche 4: Pleisterwerk plafonds

Geen asbest

| # | Type | Referentie | Resultaat |
|---|---|---|---|
| 4.1 | Mengmonster | 0.02 | Geen asbest |

| Beschrijving | Pleisterwerk plafonds |
| Bindmiddel van materiaal | Gips - kalk |
| Gebondenheid op basis van bindmiddel | Niet-hechtgebonden |

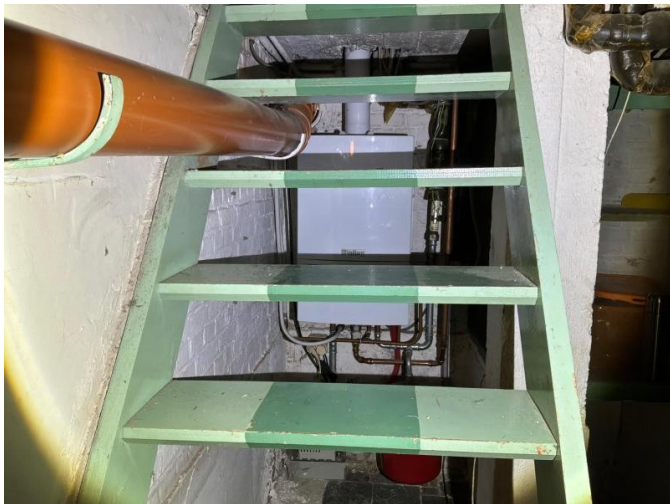
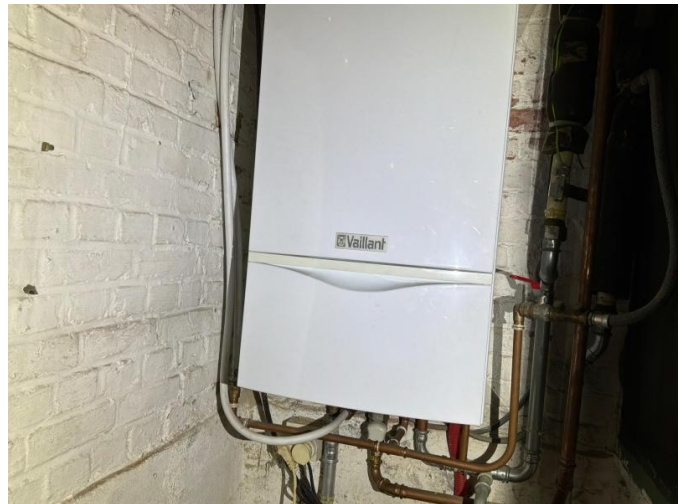
## Fiche 5: CV-ketel (niet verdacht)

| Beschrijving | Notitie | Terug te vinden op plannen |
|---|---|---|
| Fiche 5: CV-ketel (niet verdacht) | De CV-ketel (dichtingen, isolerend materiaal) is niet asbestverdacht. | Plan 1.3: Kelder |

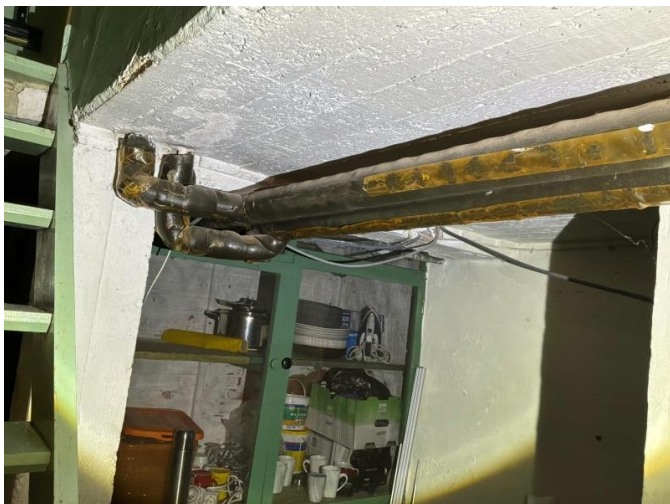
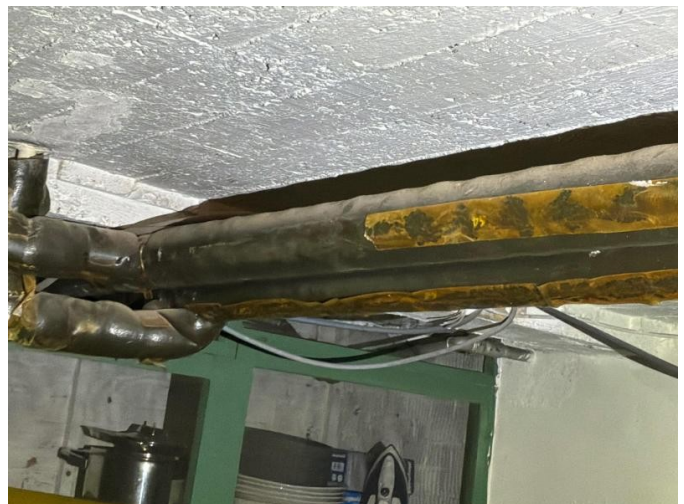
## Fiche 6: Leidingisolatie (niet verdacht)

| Beschrijving | Notitie | Terug te vinden op plannen |
|---|---|---|
| Fiche 6: Leidingisolatie (niet verdacht) | De leidingisolatie is niet-asbestverdacht. | Plan 1.3: Kelder |

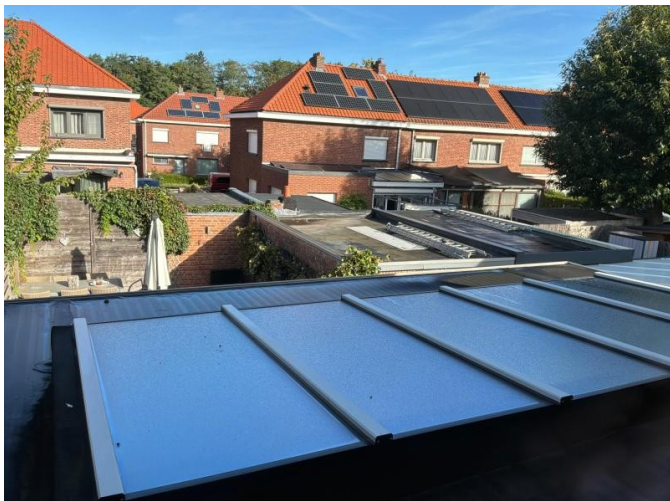
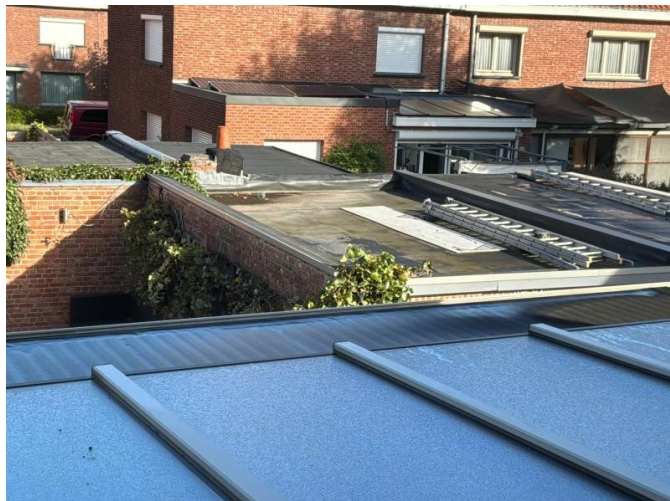
## Fiche 8: Dakbedekking bestaande uit EPDM (niet verdacht)

| Beschrijving | Notitie | Terug te vinden op plannen |
|---|---|---|
| Fiche 8: Dakbedekking bestaande uit EPDM (niet verdacht) | De (bovenlaagse) dakbedekking (EPDM) bevat geen asbesthoudende materialen volgens visuele vaststelling & expertise. Indien de situatie wijzigt door bv. afbraak of renovatie is het aangewezen om bijkomend (destructief) onderzoek uit te voeren met extra staalname om de aanwezigheid van asbest (eventuele onderlaag) uit te sluiten. | Plan 2.1: Bijgebouw plan |

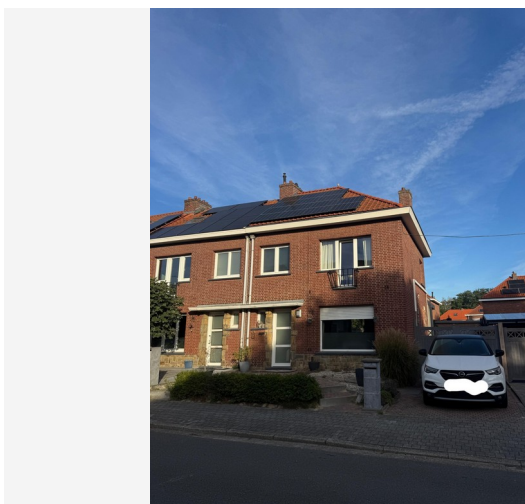
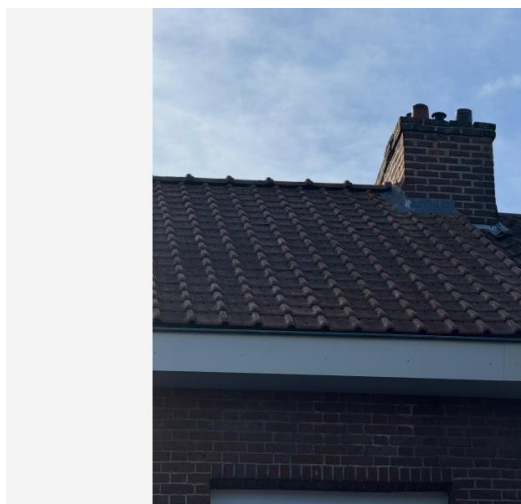
## Fiche 9: Rookgaskanaal (niet verdacht)

| Beschrijving | Notitie | Terug te vinden op plannen |
|---|---|---|
| Fiche 9: Rookgaskanaal (niet verdacht) | Het rookgaskanaal is niet-asbestverdacht. | Plan 1.4: Zolder |

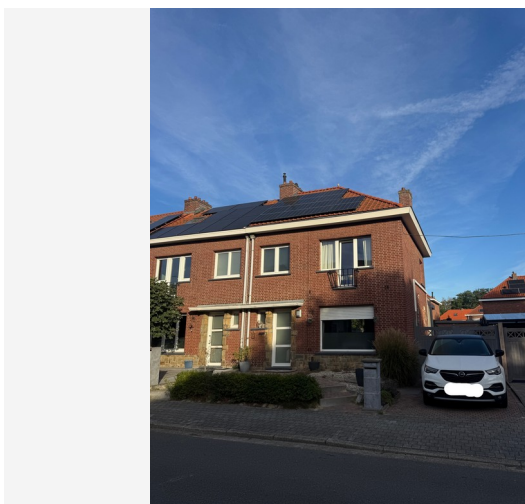
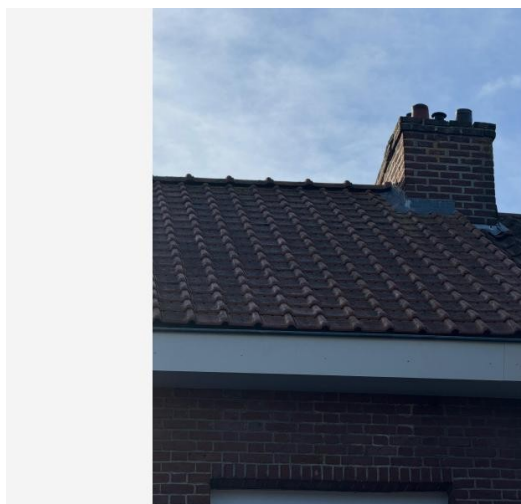
## Fiche 10: Dakbedekking bestaande uit pannen (niet verdacht)

| Beschrijving | Notitie | Terug te vinden op plannen |
|---|---|---|
| Fiche 10: Dakbedekking bestaande uit pannen (niet verdacht) | De dakbedekking is niet-asbestverdacht. | Plan 1.5: Zij aanzicht |

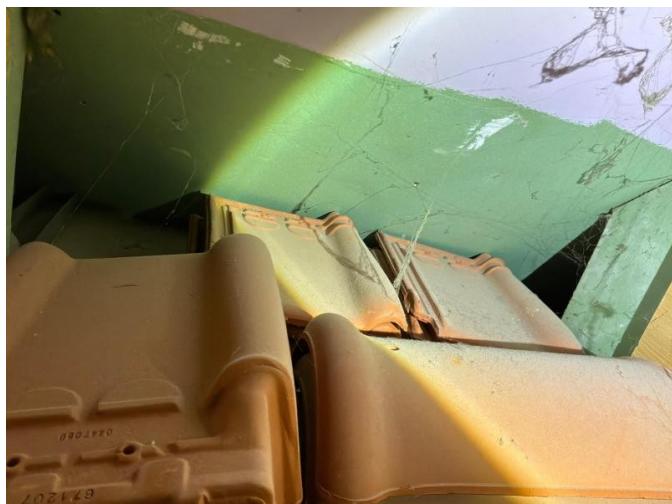
### Fiche 12: Geen asbestverdacht onderdak aangetroffen

| Beschrijving | Notitie | Terug te vinden op plannen |
|---|---|---|
| Fiche 12: Geen asbestverdacht onderdak aangetroffen | Er werd geen asbestverdacht onderdak aangetroffen tijdens de inspectie. | Plan 1.5: Zij aanzicht |
