Asbestinventarisatetest

Generaal Drubbelstraat 140, 2600 Antwerpen

Attestnummer : 20260112-000352.000

Uitgegeven op : 12.01.2026

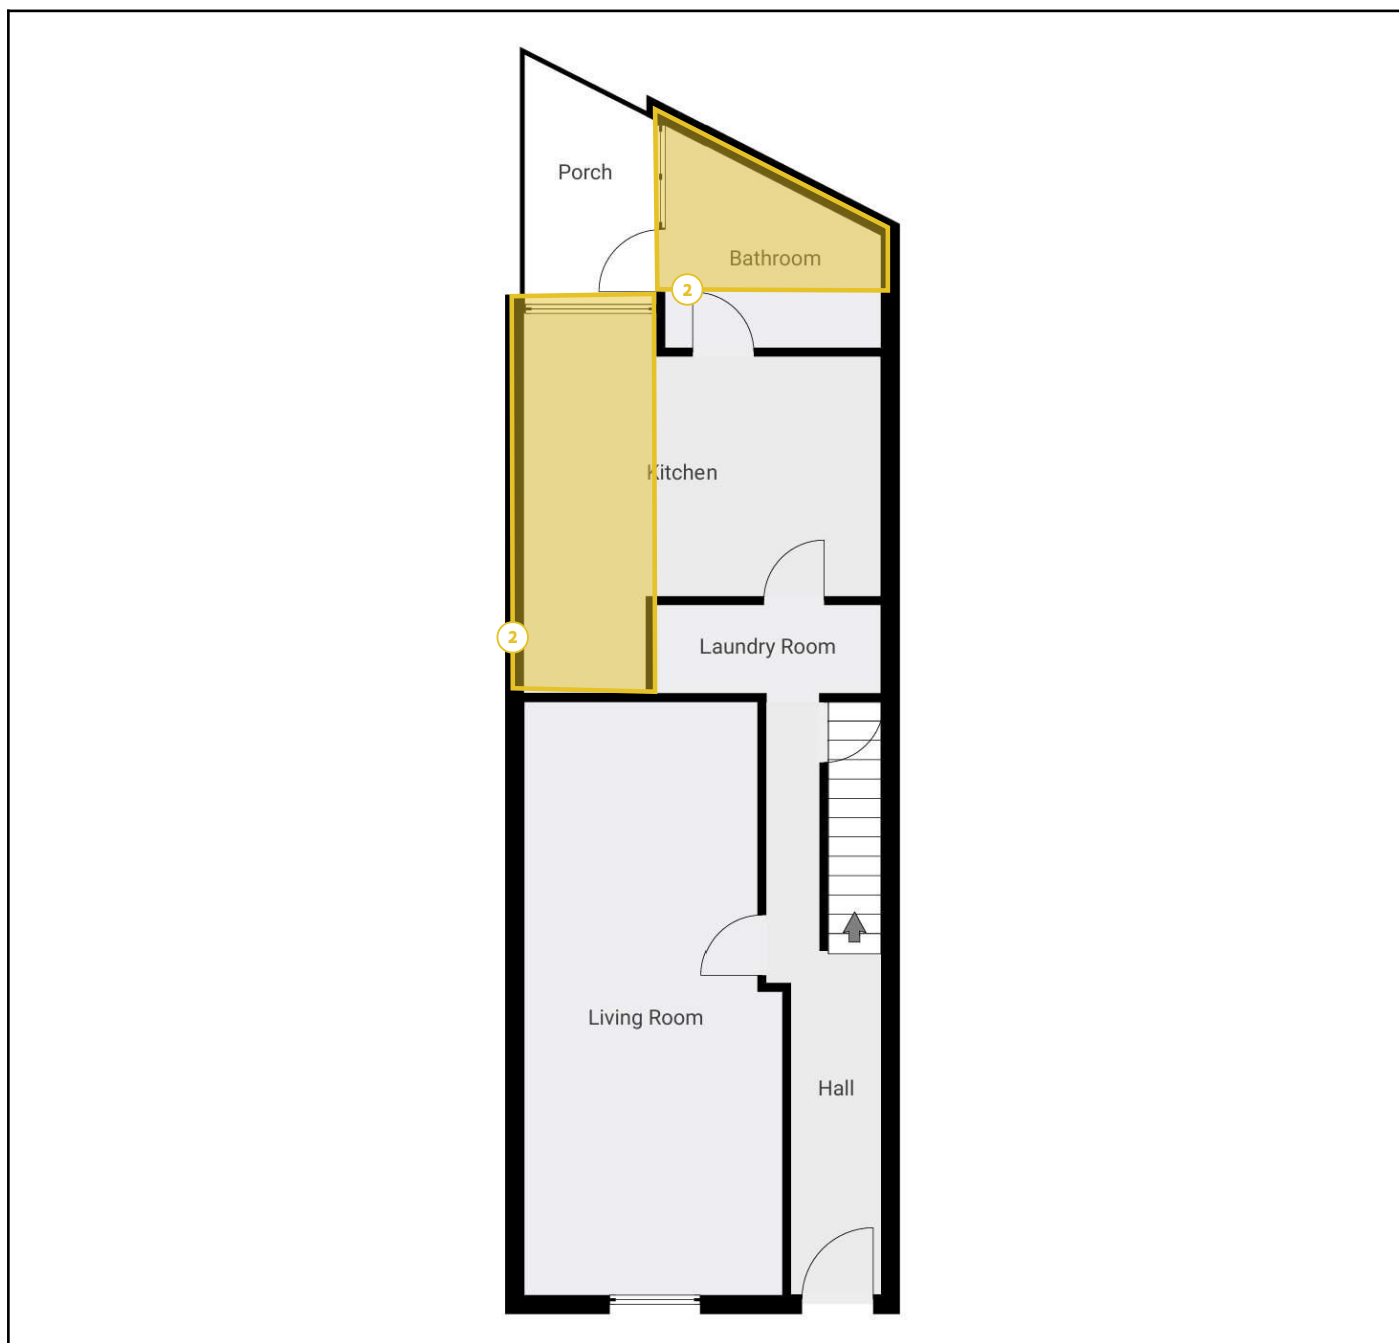
Plan 1.2: gelijkvloers +0

Beschrijving	Type	Actie
2. Dakbedekking - plat dak - badkamer +0 / keuken +0 / slaapkamer +1	Asbestmateriaal	Zorgvuldig beheren

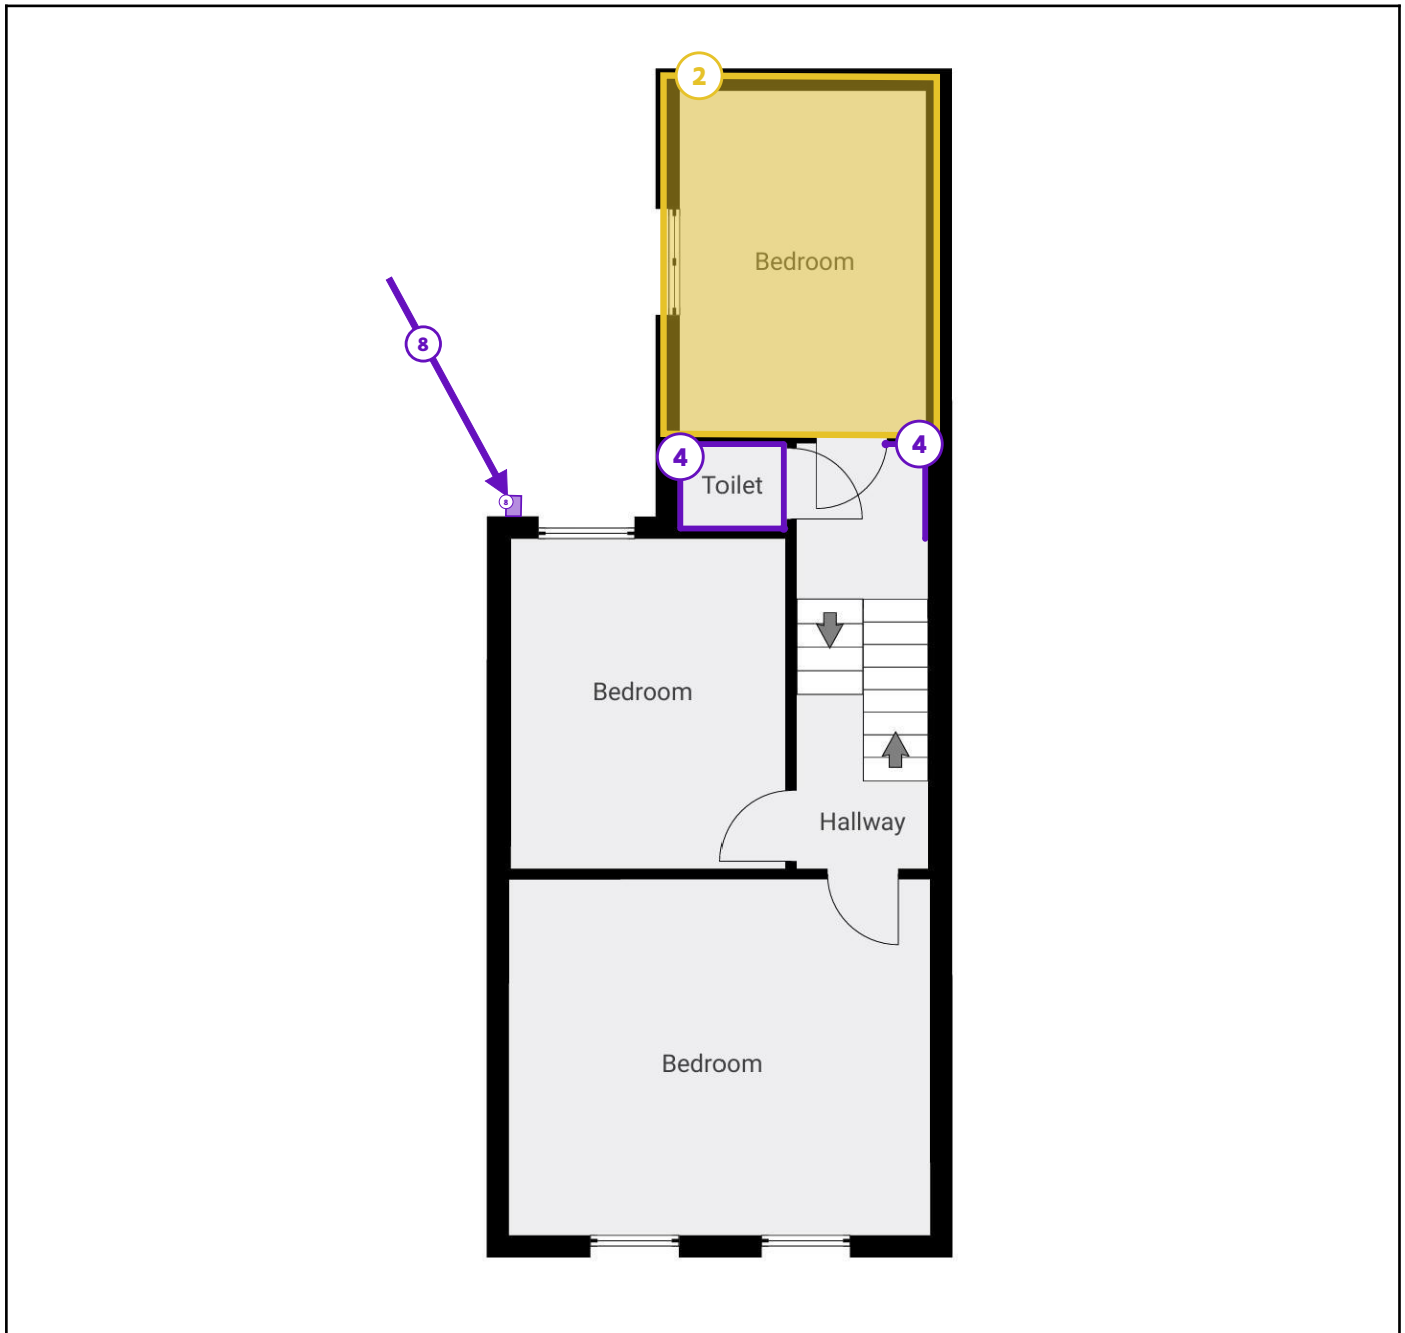
Plan 1.6: 1ste verdieping +1

Beschrijving	Type	Actie
2. Dakbedekking - plat dak - badkamer +0 / keuken +0 / slaapkamer +1	Asbestmateriaal	Zorgvuldig beheren
4. Tegellijm	Advies	-
8. Materialen van rookgaskanalen	Overige ruimte of materiaal	-

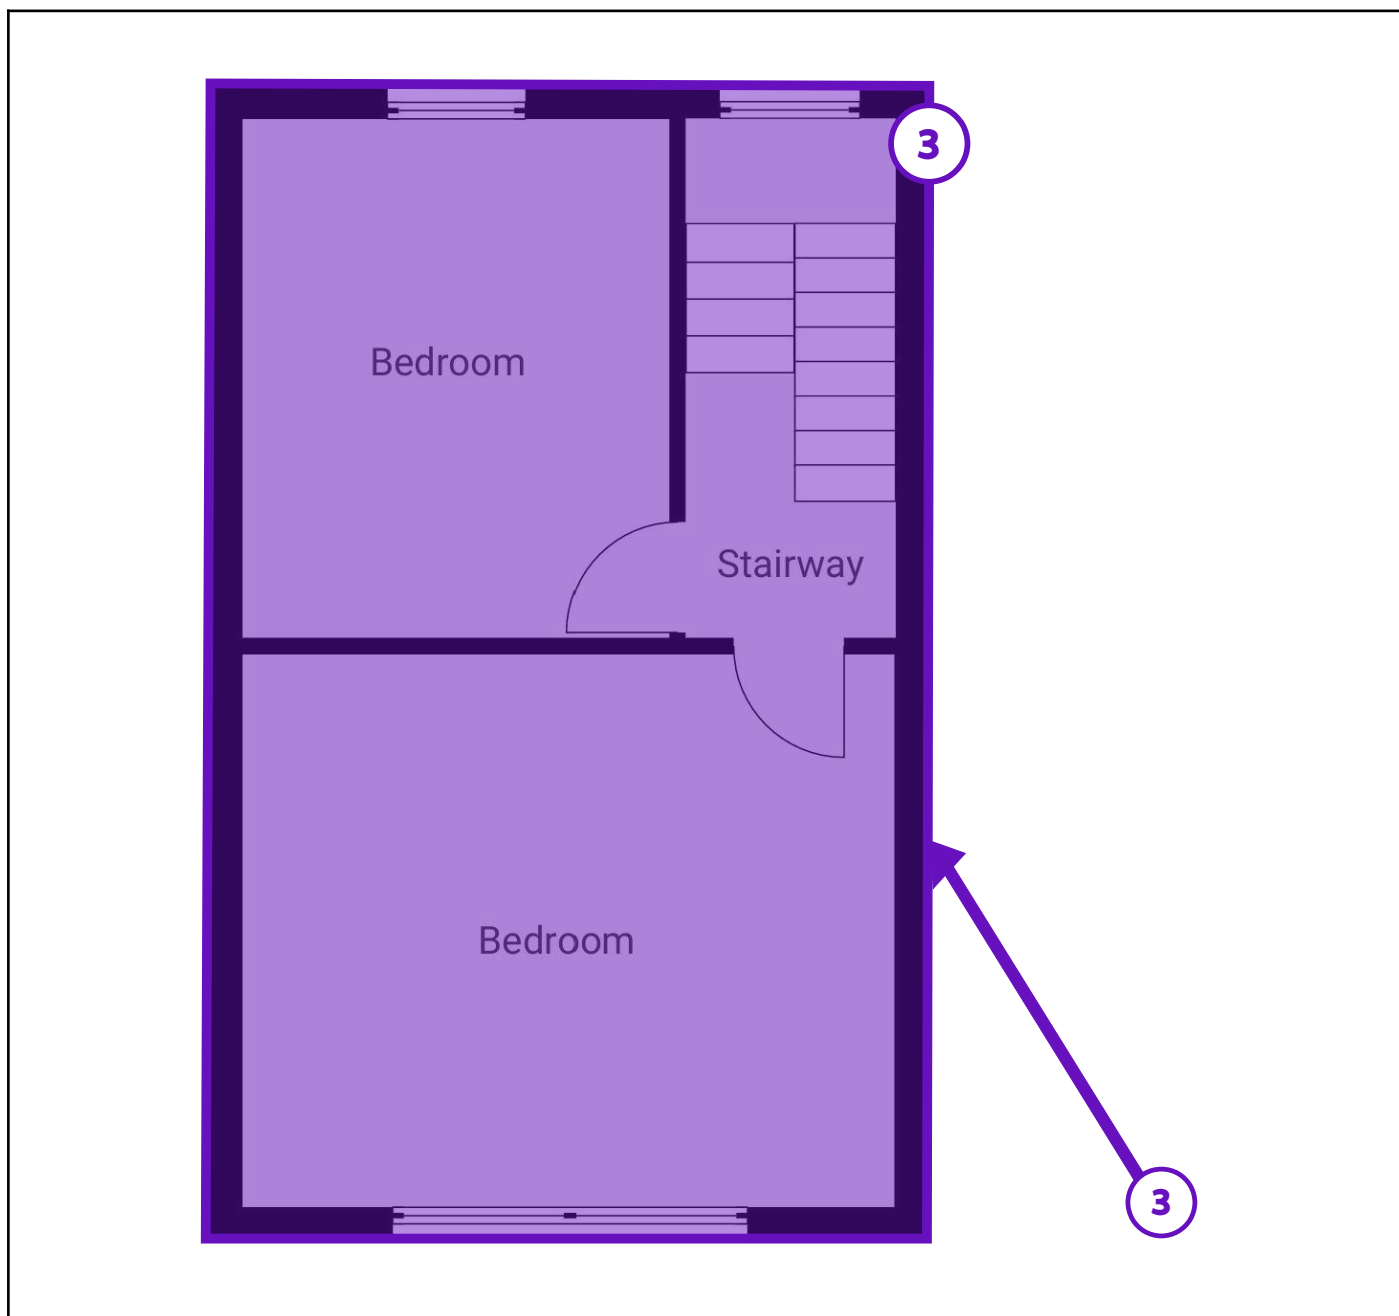
Plan 1.9: 2de verdieping +2

Beschrijving	Type	Actie
3. Dakbedekking plat dak - hoofdwoning +2	Beperking	-

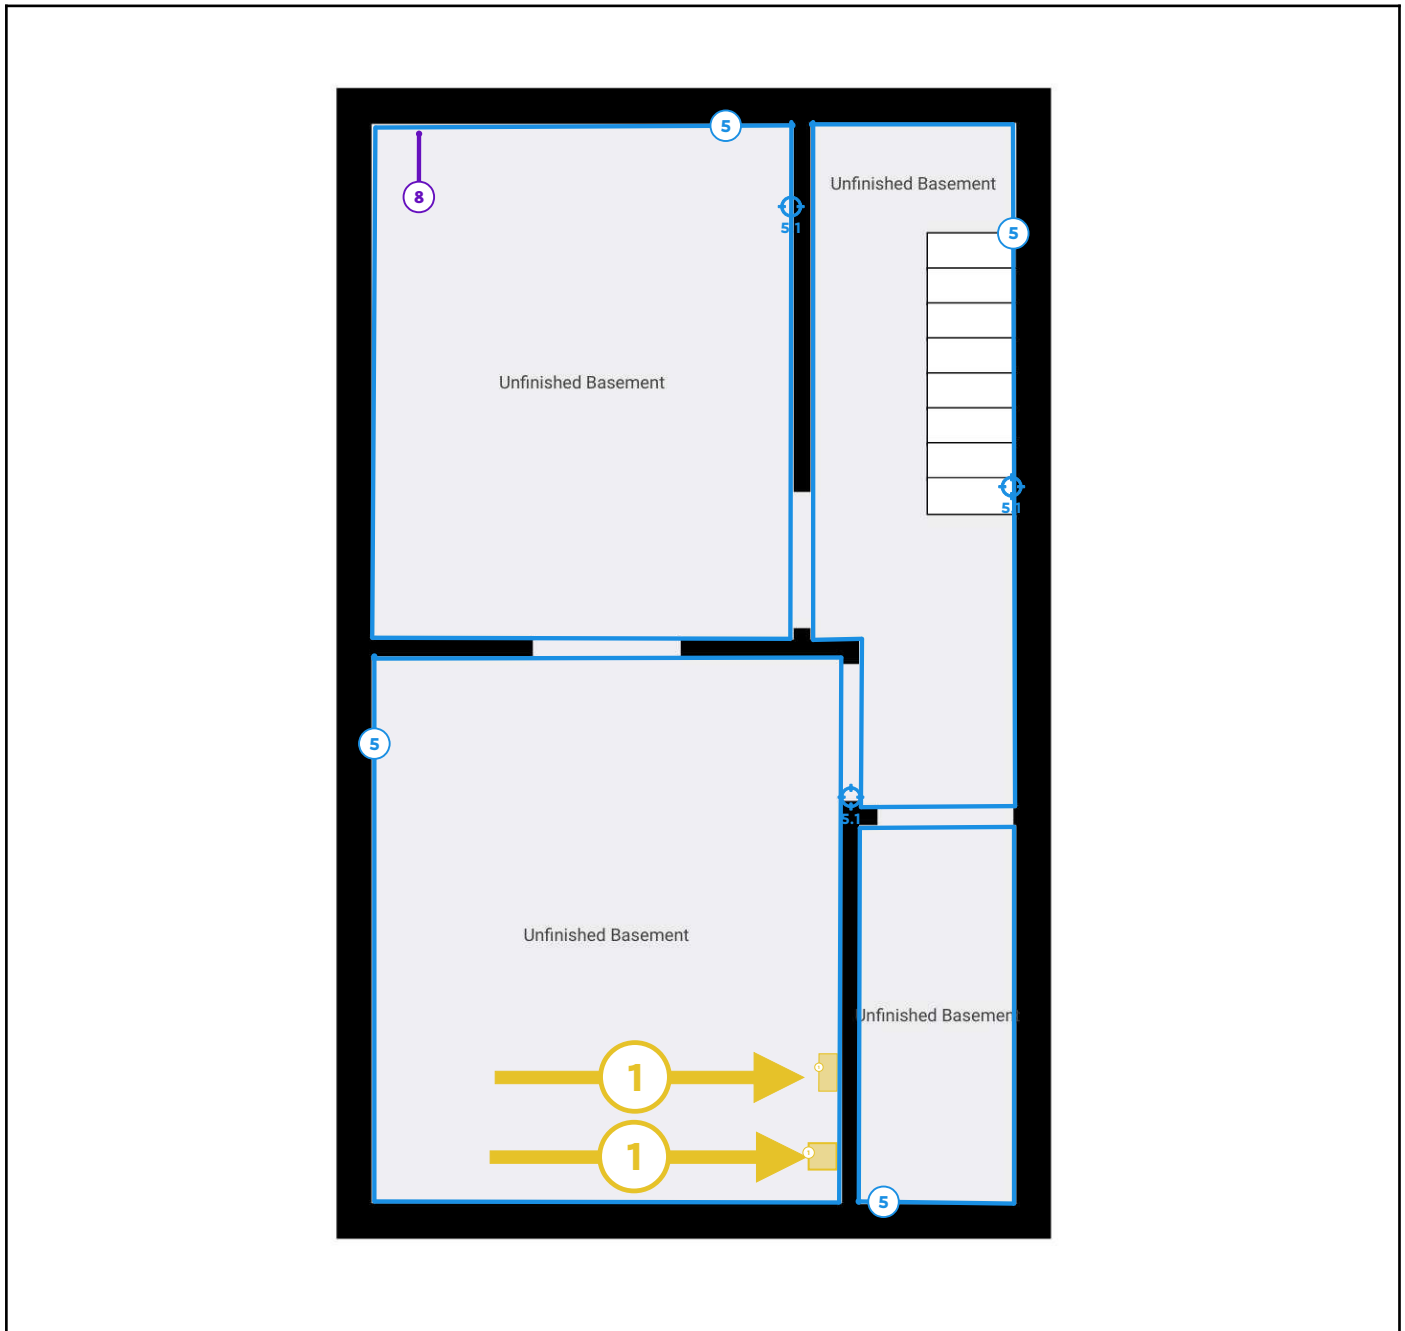
Plan 1.12: kelder -1

Beschrijving	Type	Actie
1. Bakeliet schakelmateriaal - Kelder -1	Asbestmateriaal	Zorgvuldig beheren
5. Cementering muren - kelder -1	Geen asbest	-
5.1 Code: 20251217_K.003	Mengmonster	-

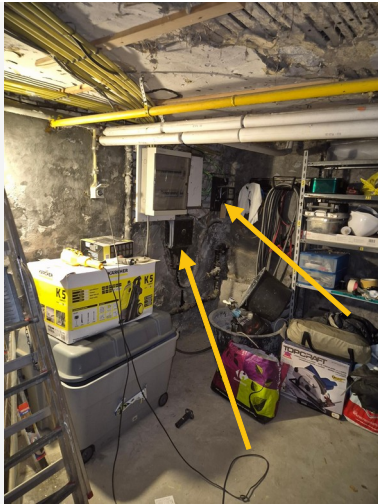
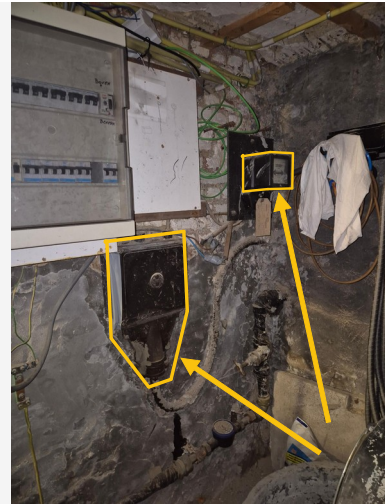
Het asbestmateriaal valt onder de mijlpaal van 2040.

Zorgvuldig beheren

De aanwezige bakeliet toepassingen (elektriciteitsmeter + hoofdaansluitkast) zijn eigendom van de netbeheerder. Deze vallen buiten de verantwoordelijkheid van de gebouweigenaar en worden uitsluitend door de netbeheerder verwijderd en vervangen. Bij de plaatsing van een nieuwe digitale elektriciteitsmeter worden de bestaande bakeliet toepassingen door de netbeheerder verwijderd en vervangen.

Eindbeoordeling materiaalrisico	Laag materiaalrisico en/of verlaagde kans op vezelvrijgave
Opmerking	De risicobeoordeling is uitgevoerd op basis van de waarnemingen die zijn gedaan tijdens het plaatsbezoek. De beoordeling is beperkt tot de situatie zoals deze op dat moment werd aangetroffen. Het is de verantwoordelijkheid van de eigenaar om ervoor te zorgen dat de toestand in overeenstemming blijft met de bevindingen van de beoordeling van de asbestdeskundige.

Gebondenheid	Categorie 1: hechtgebonden in oorsprong
Asbestsoort (vezeltype)	Crocidoliet aanwezig
Asbestconcentratie	Laag (< 50%)
Afschermingsgraad van het gehele materiaal	Geheel of deels (ook) vrij aan de binnenlucht
Toestand van het materiaal	Onbeschadigd, niet verweerd

Beschrijving	Bakeliet schakelmateriaal - Kelder -1
Omgeving	Binnen
Primaire drager	Communicatie en elektrische infrastructuur en uitrusting
Asbestmateriaal	Plaat, paneel, tablet - Type Bakeliet
Bindmiddel van asbestmateriaal	Kunststof of -hars
Gebondenheid op basis van bindmiddel	Hecht
Hoeveelheid (oppervlakte - dikte - aantal)	<ul style="list-style-type: none">• 0,20 m² - 0,40 cm - 1 stuk• 0,04 m² - 0,40 cm - 1 stuk
Totaal volume	< 0,001 m ³
Eenvoudig bereikbaar	Ja
Bevestigingswijze	<ul style="list-style-type: none">• Geschroefd
Identificatiemethode	<p>De asbestdeskundige beoordeelt het materiaal als asbestverdacht en dus asbesthoudend, en dit zonder monstername.</p> <p>Motivatie: De monstername brengt andere schade aan dan schade die inherent is aan de monstername.</p>
Destructieve handeling voor identificatie	Nee
Opmerking	Het vermelde gewicht / oppervlakte / volume betreft een beredeneerde schatting. Er worden geen rechten verleend aan dit gewicht / oppervlakte / volume.

- Zorg voor een veilig beheer. Vermijd het beschadigen van het asbestmateriaal. Controleer de toestand jaarlijks op wijzigingen.

- Eenvoudige handelingen: mag via doe-het-zelf of door werknemer(s) met opleidingsattest eenvoudige handelingen
Bakeliet kan asbesthoudend zijn en kan enkel uitgesloten worden via een negatieve analyse. Monsternamen zijn echter niet mogelijk binnen het kader van het niet-destructief onderzoek. Het bakeliet schakelmateriaal bestaat uit fenolformaldehydharzen waarin asbestvezels kunnen aanwezig zijn die sterk gebonden zijn. De toepassing is kleinschalig, hechtgebonden en doorgaans geschroefd bevestigd.

Verwijdering kan veilig gebeuren door losschroeven of loskoppelen met handgereedschap, zonder breken, slijpen of verbranding. Het materiaal wordt vooraf licht bevochtigd om stofvorming te beperken en intact verwijderd, let op elektriciteit afsluiten. Tijdens de handelingen moeten steeds de persoonlijke beschermingsmiddelen worden gedragen (minimaal FFP3-masker, wegwerpoverall type 5/6 en handschoenen).

De verwijderde onderdelen moeten onmiddellijk dubbel verpakt worden in luchtdichte kunststofzakken met asbestmarkering en afgevoerd worden als hechtgebonden asbesthoudend afval naar een erkend

inzamelpunt of vergunde ophaler. Deze werkwijze voldoet aan de voorwaarden van eenvoudige handelingen zoals bepaald in VLAREM II, artikel 6.4.0.1 §2-3 en het Inspectieprotocol 2.

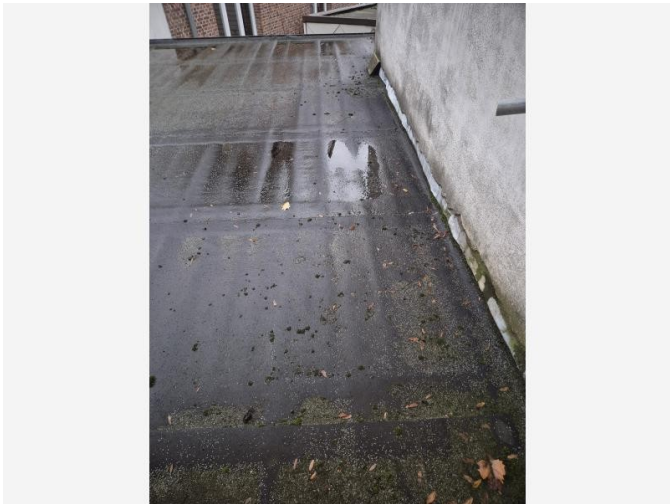
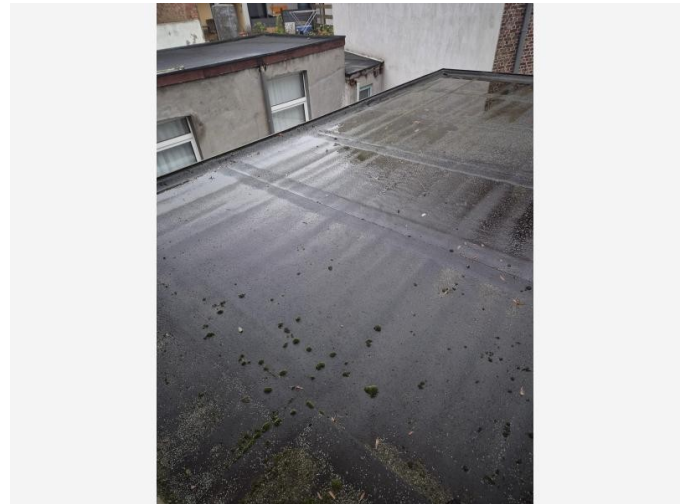
Het asbestmateriaal valt onder de mijlpaal van 2040.

Zorgvuldig beheren

Eindbeoordeling materiaalrisico	Laag materiaalrisico en/of verlaagde kans op vezelvrijgave
Opmerking	De risicobeoordeling is uitgevoerd op basis van de waarnemingen die zijn gedaan tijdens het plaatsbezoek. De beoordeling is beperkt tot de situatie zoals deze op dat moment werd aangetroffen. Het is de verantwoordelijkheid van de eigenaar om ervoor te zorgen dat de toestand in overeenstemming blijft met de bevindingen van de beoordeling van de asbestdeskundige.

Gebondenheid	Categorie 1: hechtgebonden in oorsprong
Asbestsoort (vezeltype)	Alleen chrysotiel
Asbestconcentratie	Laag (< 50%)
Afschermingsgraad van het gehele materiaal	Geheel of deels vrij aan de buitenlucht
Toestand van het materiaal	Licht beschadigd, licht verweerd. Intact calciumsilicaatmateriaal of categorie III 'gebondenheid'

Beschrijving	Dakbedekking - plat dak - badkamer +0 / keuken +0 / slaapkamer +1
Omgeving	Grenst aan binnen- en buitenlucht
Primaire drager	Plat dak
Asbestmateriaal	Dak- en gevelbekleding - Roofing
Bindmiddel van asbestmateriaal	Bitumen (roofing, teer, asfalt)
Gebondenheid op basis van bindmiddel	Hecht
Hoeveelheid (oppervlakte - aantal)	<ul style="list-style-type: none"> • 8,00 m² - 1 stuk • 6,00 m² - 1 stuk • 14,00 m² - 1 stuk
Totale oppervlakte	28,00 m ²
Eenvoudig bereikbaar	Ja
Bevestigingswijze	<ul style="list-style-type: none"> • Verlijmd, ingegoten, versmeerd
Identificatiemethode	<p>De asbestdeskundige beoordeelt het materiaal als asbestverdacht en dus asbesthoudend, en dit zonder monstername.</p> <p>Motivatie: De monstername brengt andere schade aan dan schade die inherent is aan de monstername.</p>
Destructieve handeling voor identificatie	Nee
Opmerking	<p>Volgens het inspectieprotocol is een monstername van roofing verplicht om dit te identificeren als niet-asbesthoudend. Geen staalname uitgevoerd omwille van reëel risico op schade anders dan inherente schade: staalname zou het waterdichte karakter van de roofing doorbreken en een reëel risico op lekkage veroorzaken. De toepassing wordt in de databank als asbestverdacht beschouwd. Mogelijks kunnen er ook asbestverdachte onderlagen aanwezig zijn. Het is aangewezen om extra controle uit te voeren bij eventuele renovatie/sloopwerken.</p> <p>De vermelde oppervlaktes, diktes en volumes betreffen een beredeneerde schatting. Er worden geen rechten verleend aan deze oppervlaktes/diktes/volumes.</p>

- Zorg voor een veilig beheer. Vermijd het beschadigen van het asbestmateriaal. Controleer de toestand jaarlijks op wijzigingen.
- Voer bijkomende staalname(s) uit.

- Eenvoudige handelingen: enkel door erkend asbestverwijderaar
De verwijdering van bitumineuze dakbedekking (roofing) op een plat dak vereist het losmaken, snijden en verwijderen van de daklagen. Indien de roofing asbesthoudend is, kunnen deze handelingen aanleiding geven tot vezelvrijgave, ondanks het hechtgebonden karakter van het materiaal.

Om die reden is de verwijdering beperkt tot eenvoudige handelingen uitgevoerd door een erkend asbestverwijderaar. De aannemer is verantwoordelijk voor het uitvoeren van een projectgebonden risicoanalyse voorafgaand aan de werken. Op basis van deze risicoanalyse moet de aannemer beoordelen of de voorziene werkwijze volstaat of dat een opschaling van de beheersmaatregelen noodzakelijk is om blootstelling en verspreiding van asbestvezels te vermijden.

Indien tijdens de uitvoering blijkt dat het risico op vezelvrijgave groter is dan verwacht, dient de aannemer de werkwijze aan te passen en, indien nodig, bijkomende beschermingsmaatregelen toe te passen conform de geldende asbestregelgeving.

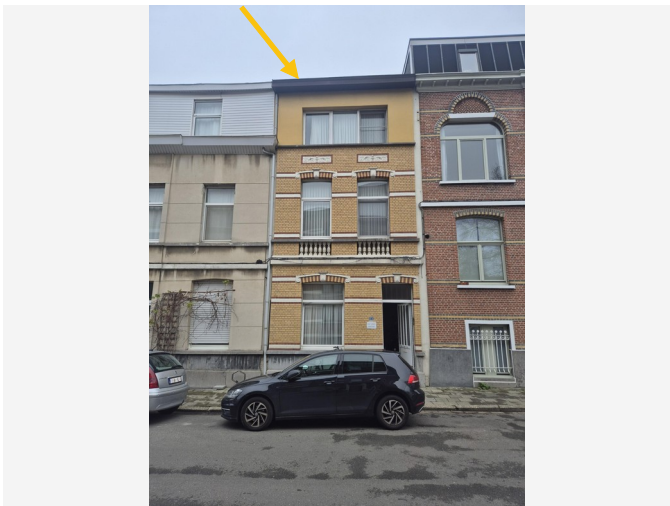
Situeringfoto

Tijdelijke beperking

Reden: Het te onderzoeken materiaal situeert zich hoger dan 3,50 m te rekenen vanaf een veilige ondergrond

Uitleg van de asbestdeskundige: Het plat dak bevindt zich op een hoogte van meer dan 3,50 m ten opzichte van een veilige ondergrond. Tijdens het plaatsbezoek was geen veilige toegangsmogelijkheid aanwezig (zoals vaste trap, daktoegang, leuning of valbeveiliging).

Omwille van deze veiligheidsbeperking werd het dak niet betreden en kon geen verdere inspectie of staalname worden uitgevoerd. Voor deze toepassing geldt daarom een onderzoeksbeperking conform het Inspectieprotocol Asbestinventarisatie (IP2).

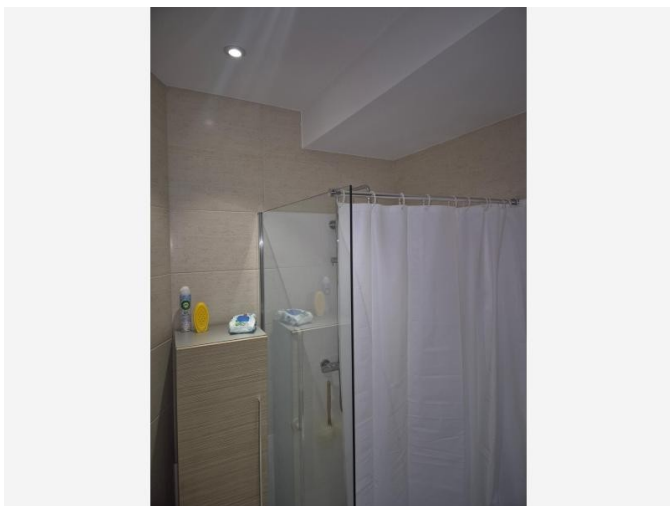
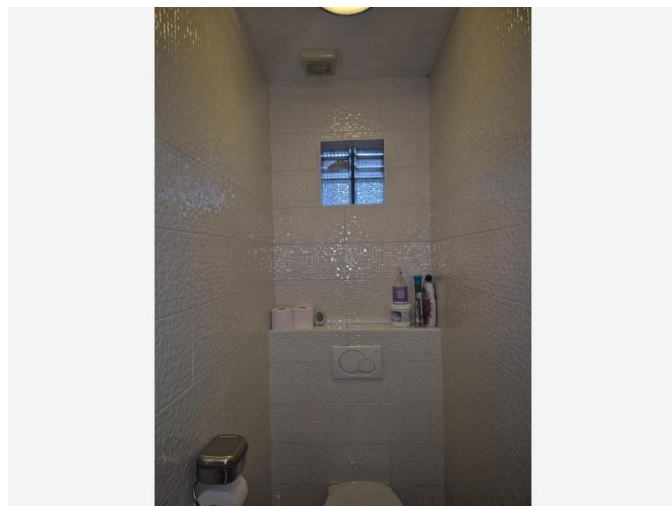
In het inspectieprotocol is een monsternamen van tegellijm verplicht om dit te identificeren als niet asbesthoudend. Er waren geen facturen ter beschikking die bevestigen dat de tegels na 2001 waren geplaatst. Er waren geen bestaande beschadigingen aan de wandtegels om de lijm voldoende te kunnen inspecteren. Om dit af te toetsen is het aangewezen om bij eventuele renovatiewerken aan de tegels verder onderzoek/staalname te laten uitvoeren ter controle. In uitzonderlijke gevallen kan de lijm waarmee deze zijn vastgehecht asbesthoudend zijn. Gezien het een niet destructief onderzoek betreft, werd er geen staal genomen.

Er werden wandtegels waargenomen in het toilet +1, de keuken +0 en de badkamer +0.

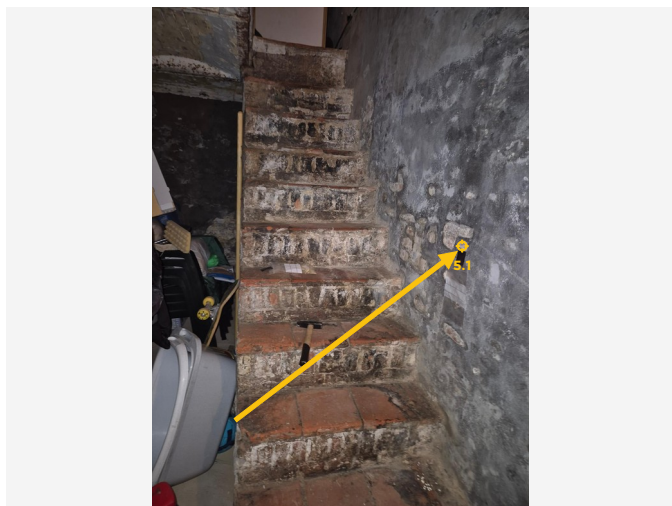
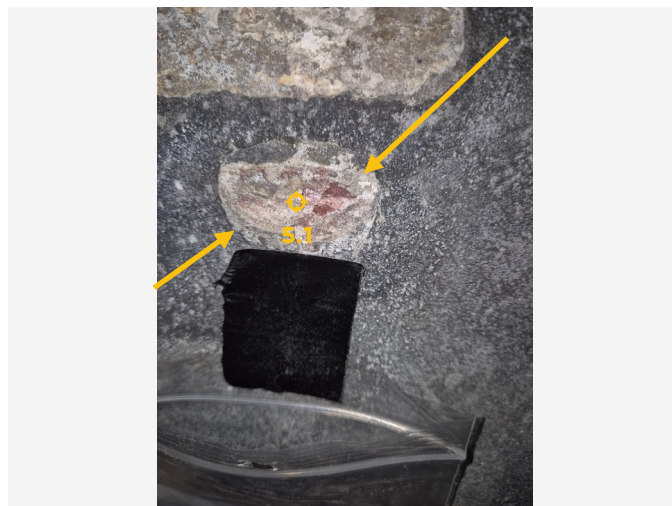
Geen asbest

#	Type	Referentie	Resultaat
5.1	Mengmonster	20251217_K.003	Geen asbest

Beschrijving	Cementering muren - kelder -1
Omgeving	Binnen
Primaire drager	Binnenwand
Bindmiddel van materiaal	Cement
Gebondenheid op basis van bindmiddel	Hecht
Hoeveelheid (oppervlakte - dikte - aantal)	• 80,00 m ² - 0,40 cm - 1 stuk
Totaal volume	0,32 m ³
Identificatiemethode	Een monstername door de asbestdeskundige met laboanalyse door een asbestlabo.
Destructieve handeling voor identificatie	Nee
Opmerking	Het vermelde gewicht / oppervlakte / volume betreft een beredeneerde schatting. Er worden geen rechten verleend aan dit gewicht / oppervlakte / volume.

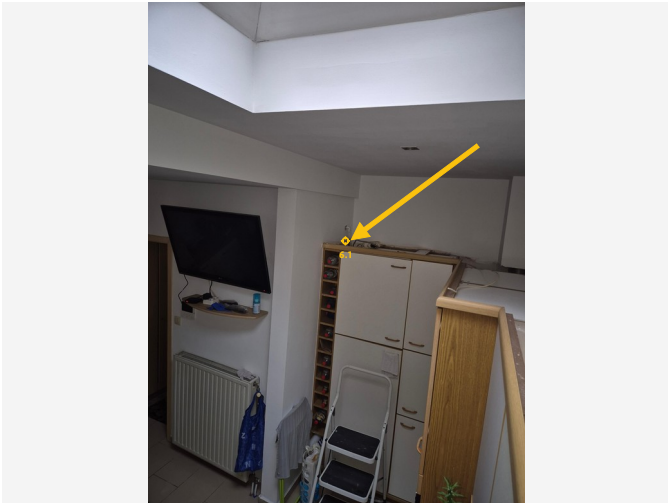
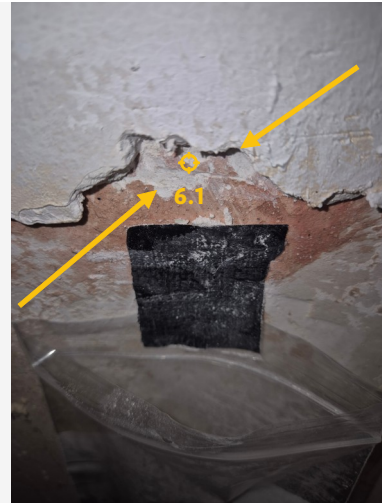
Fiche 6: Pleisterwerk muren

Geen asbest

#	Type	Referentie	Resultaat
6.1	Mengmonster	20251217_0.001	Geen asbest

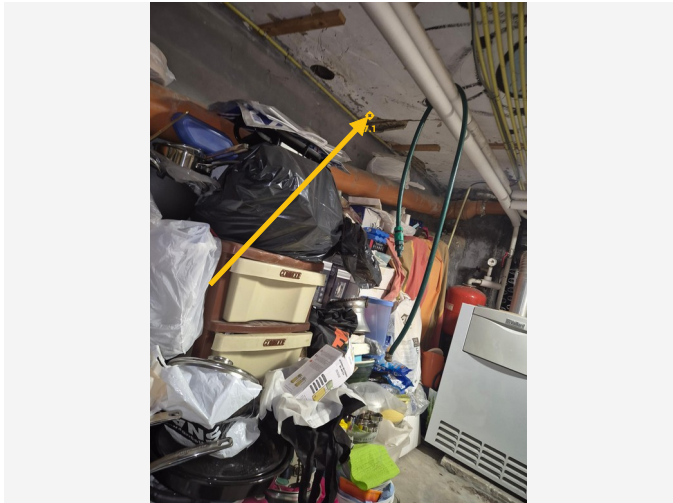
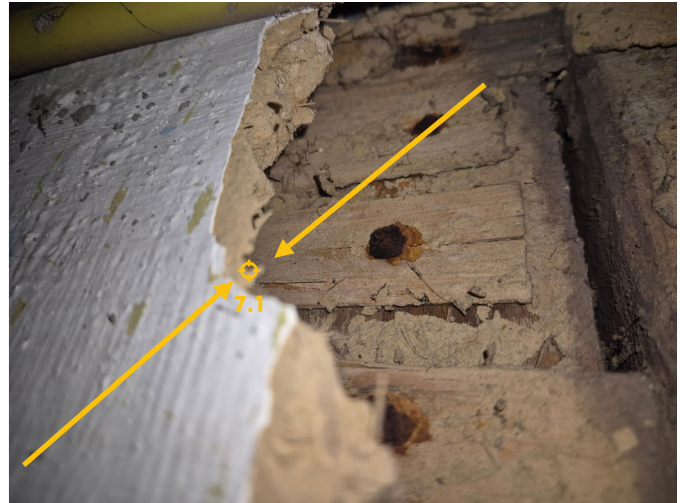
Fiche 7: Pleisterwerk Plafonds

Geen asbest

#	Type	Referentie	Resultaat
7.1	Mengmonster	20251217_0.002	Geen asbest

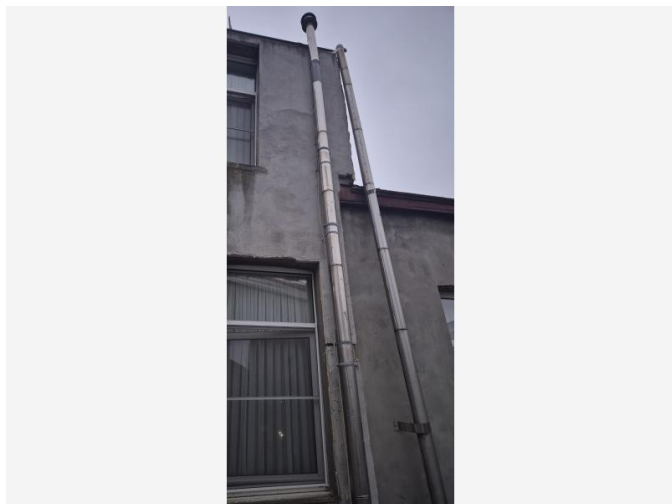
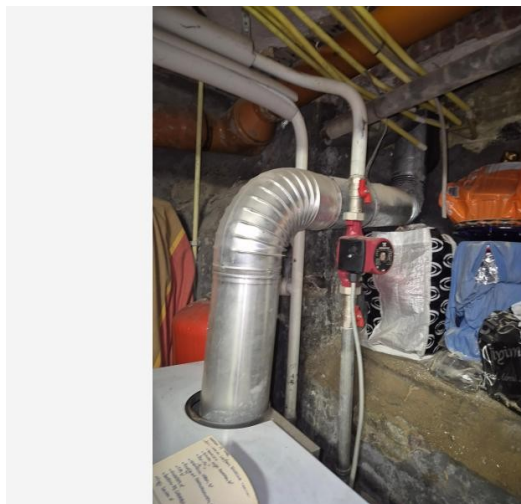
Beschrijving	Notitie	Terug te vinden op plannen
Fiche 8: Materialen van rookgaskanalen	<p>De waargenomen rookgaskanalen binnen het inspectiegebied werden visueel beoordeeld en worden niet als asbestverdacht beschouwd.</p> <p>Er werden geen kenmerken vastgesteld die wijzen op asbesthoudende materialen.</p> <p>Door de niet-destructieve aard van de inspectie kan niet volledig worden uitgesloten dat elders of achter afwerking nog rookgaskanalen aanwezig zijn.</p>	<p>Plan 1.1: gelijkvloers +0</p> <p>Plan 1.5: 1ste verdieping +1</p> <p>Plan 1.6: 1ste verdieping +1</p> <p>Plan 1.8: 2de verdieping +2</p> <p>Plan 1.12: kelder -1</p>
Fiche 9: Verwarmingsketel Junkers WRD 14 - badkamer +0	<p>De aanwezige verwarmingsketel in de badkamer +0 betreft een Junkers WRD14. Op basis van het identificatieplaatje en het toesteltype kan worden vastgesteld dat deze ketel geproduceerd werd na 2001, namelijk 02/2009. Verwarmingsketels van dit type en deze productiegeneratie worden niet als asbestverdacht beschouwd. Er werden geen asbestverdachte materialen waargenomen aan of in de directe omgeving van de ketel.</p>	<p>Plan 1.4: gelijkvloers +0</p>

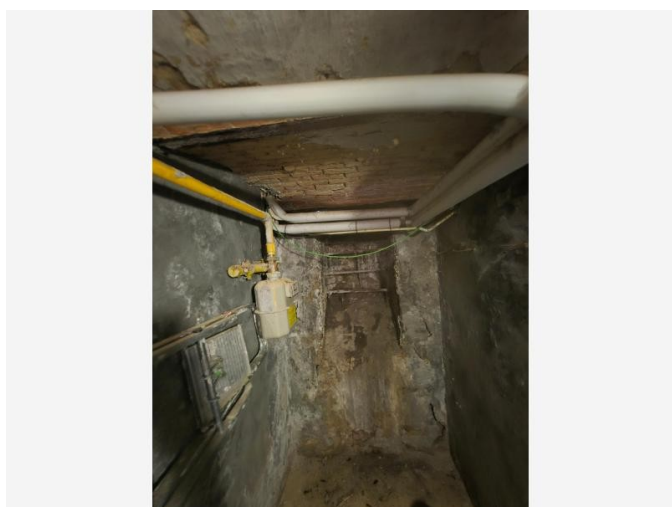
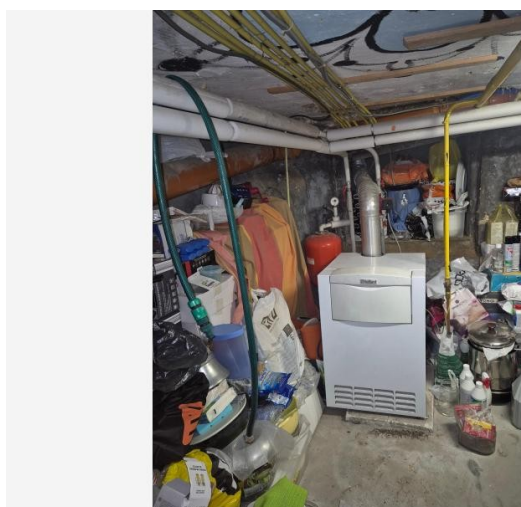
Fiche 10: Leidingisolatie	<p>Binnen het inspectiegebied is leidingisolatie aanwezig. Deze toepassing werd visueel geïnspecteerd en bestaat uit polyethyleenschuim (PE).</p> <p>Op basis van het materiaaltype, het uitzicht en de toepassing wordt deze leidingisolatie beoordeeld als niet-asbestverdacht.</p> <p>De leidingisolatie vertoont geen kenmerken die wijzen op asbesthoudend materiaal. Om die reden wordt geen staalname uitgevoerd en is geen bijkomend onderzoek vereist.</p> <p>Door de niet-destructieve aard van de inspectie kan niet volledig worden uitgesloten dat elders of achter afwerking nog leidingisolatie aanwezig is.</p>	<p>Plan 1.13: kelder -1</p>

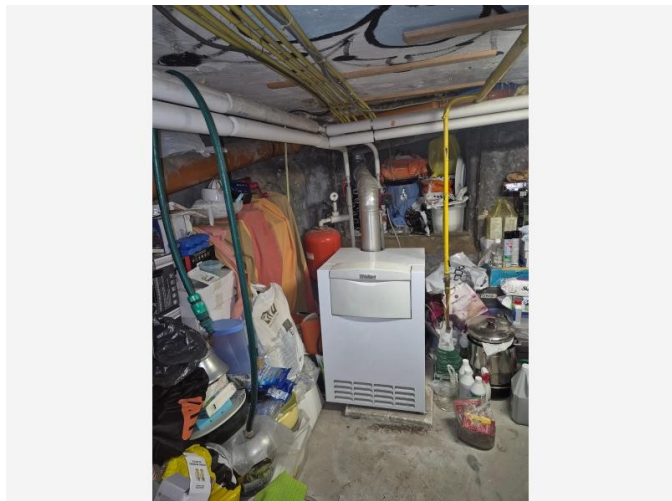
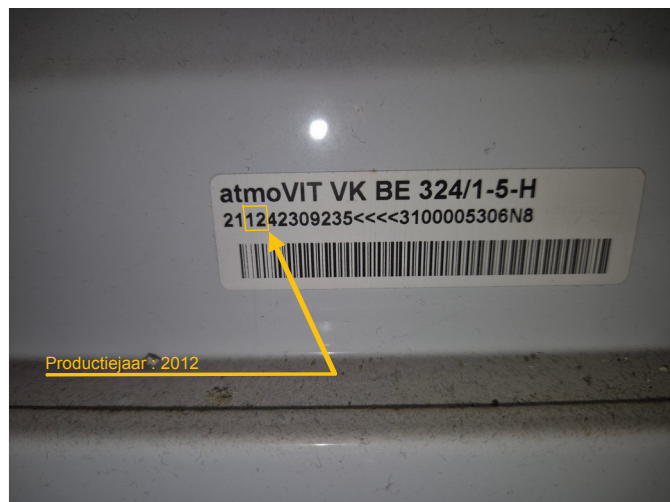
Fiche 11: Verwarmingsketel Vaillant Atmo Vit - kelder -1

<p>Fiche 11: Verwarmingsketel Vaillant Atmo Vit - kelder -1</p>	<p>De aanwezige verwarmingsketel betreft een Vaillant Atmo VIT. Op basis van het identificatieplaatje en het toesteltype kan worden vastgesteld dat deze ketel geproduceerd werd na 2001, namelijk productiejaar 2012. Verwarmingsketels van dit type en deze productiegeneratie worden niet als asbestverdacht beschouwd. Er werden geen asbestverdachte materialen waargenomen aan of in de directe omgeving van de ketel.</p>	<p>Plan 1.13: kelder -1</p>
<p>Fiche 12: Afdichtingsmateriaal aan schrijnwerk</p>	<p>Moderne kit/mastiek/rubber aan schrijnwerk; visueel niet-asbestverdacht.</p> <p>Niet-vezelig en uniform, geen kenmerken van historische asbesthoudende mastieken.</p> <p>Binnen de grenzen van het niet-destructief onderzoek geen indicatie voor asbestverdacht karakter.</p>	<p>Plan 1.1: gelijkvloers +0 Plan 1.5: 1ste verdieping +1 Plan 1.8: 2de verdieping +2</p>

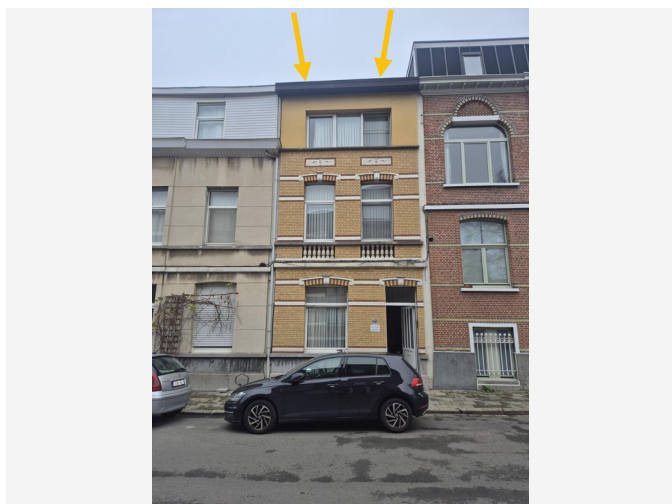
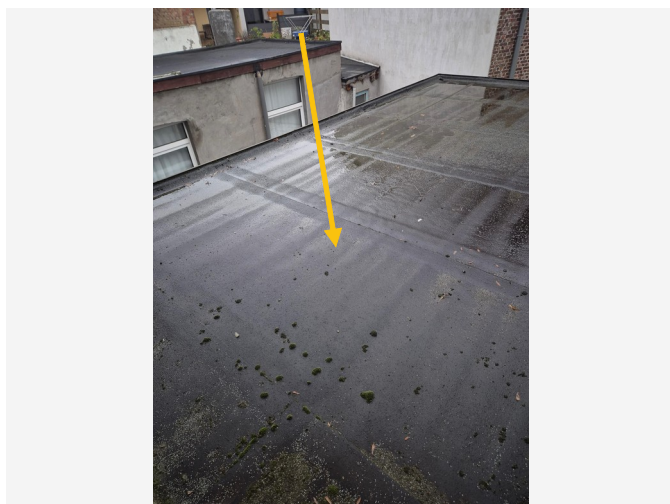
Fiche 13: Materialen onder de dakbedekking

<p>Fiche 13: Materialen onder de dakbedekking</p>	<p>De materialen onder de dakbedekking zijn een verplicht te beschrijven toepassing.</p> <p>Deze materialen zijn niet waarneembaar zonder het uitvoeren van destructieve handelingen aan de dakopbouw. Dergelijke handelingen vallen buiten de scope van het standaard asbestonderzoek en werden tijdens het plaatsbezoek niet uitgevoerd.</p> <p>Omwille van deze niet-waarneembare situatie geldt voor deze toepassing een onderzoeksbeperking. De aard en samenstelling van de materialen onder de dakbedekking konden niet worden vastgesteld.</p> <p>Bij toekomstige dakwerken waarbij de dakbedekking geheel of gedeeltelijk wordt verwijderd, doorbroken of vernieuwd, wordt aanbevolen om voorafgaand bijkomend onderzoek te laten uitvoeren naar de materialen onder de dakbedekking.</p> <p>Indien dergelijk onderzoek niet mogelijk is vóór de werken, dienen de werkzaamheden te worden uitgevoerd onder de veronderstelling dat onderliggende materialen asbesthoudend kunnen zijn, en moeten de nodige voorzorgs- en beheersmaatregelen worden toegepast conform de geldende asbestregelgeving.</p>	<p>Plan 1.3: gelijkvloers +0 Plan 1.7: 1ste verdieping +1 Plan 1.10: 2de verdieping +2</p>
