# Asbestinventarisat attest

Maria-Theresialei 5/201, 2018 Antwerpen

Attestnummer : 20260423-000295.000

Uitgegeven op : 23.04.2026

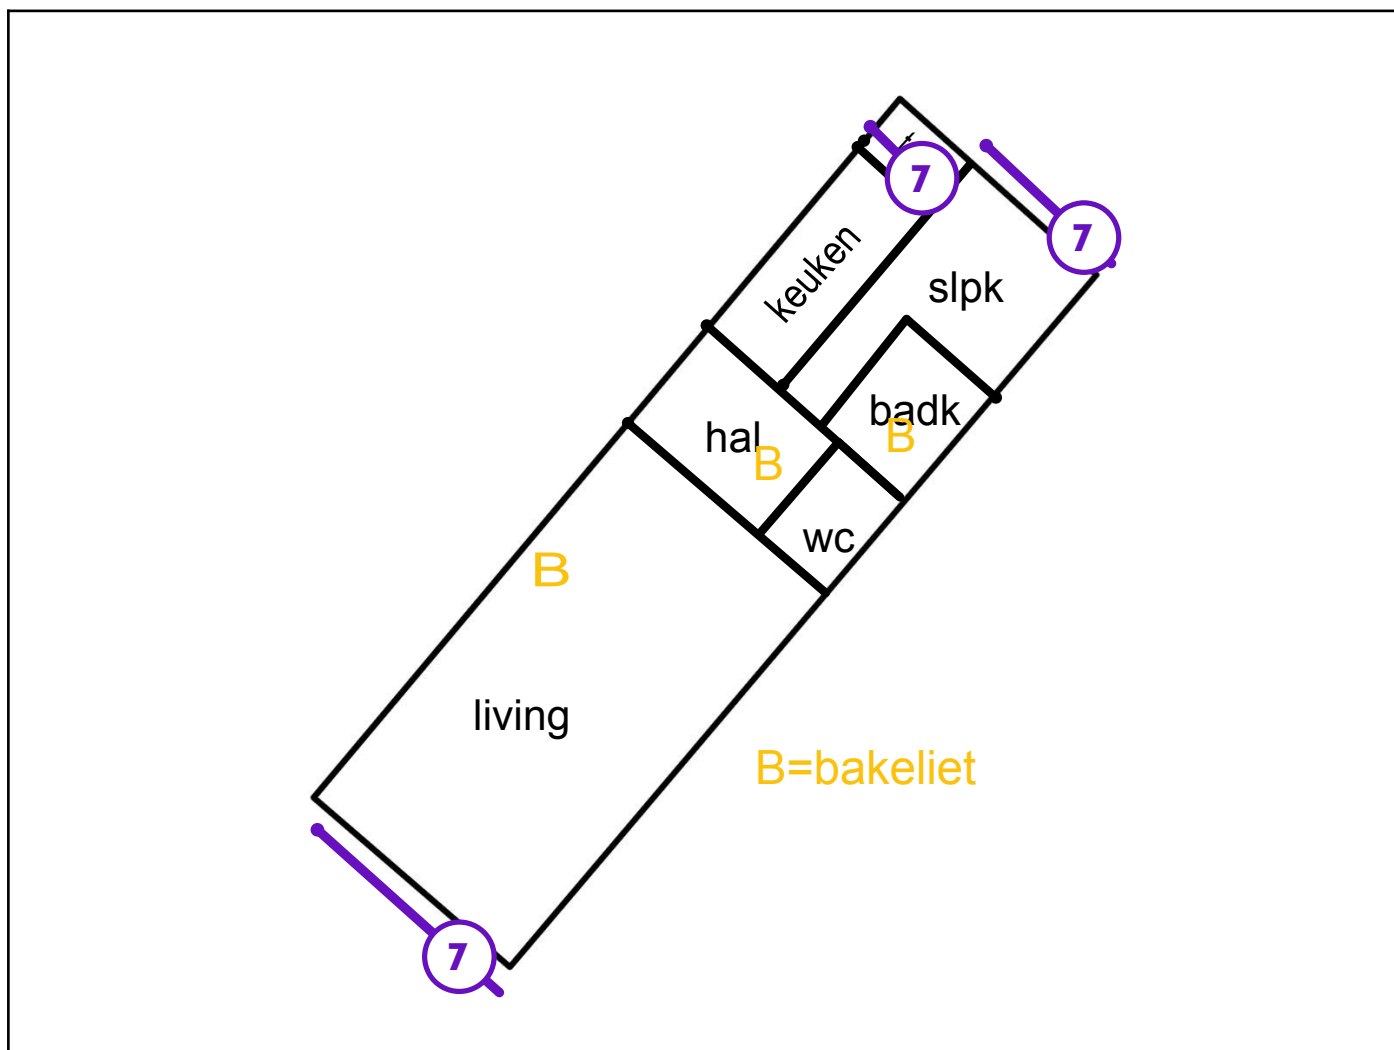
## Plan 1.4: plan appartement

| Beschrijving | Type | Actie |
|---|---|---|
| 2. Bakeliet toep.(schakelaars-stopcontact.-verdeeldozen-radiatorknoppen) | Asbestmateriaal | Zorgvuldig beheren |
| 7. Kit niet verdacht (visueel vastgesteld) | Overige ruimte of materiaal | - |

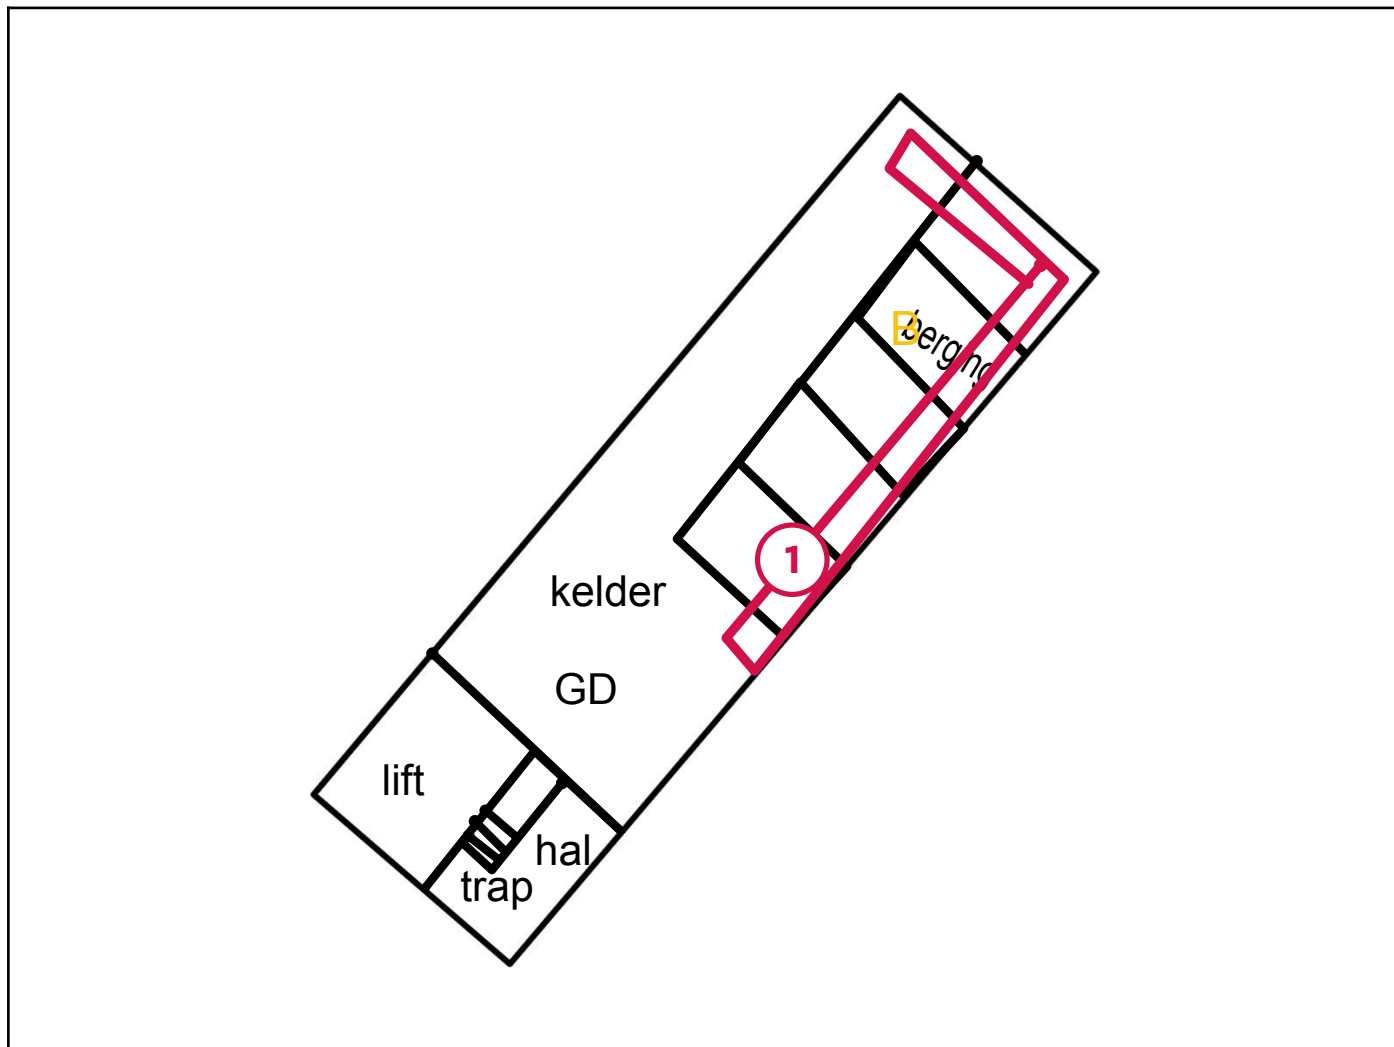
## Plan 1.5: plan kelder

| Beschrijving | Type | Actie |
|---|---|---|
| 1. Leidingisolatie privé maar behoort tot GD : verdacht (kelder berging) | Asbestmateriaal | Dringend verwijderen |
| 2. Bakeliet toep.(schakelaars-stopcontact.-verdeelkasten-radiatorknoppen) | Asbestmateriaal | Zorgvuldig beheren |

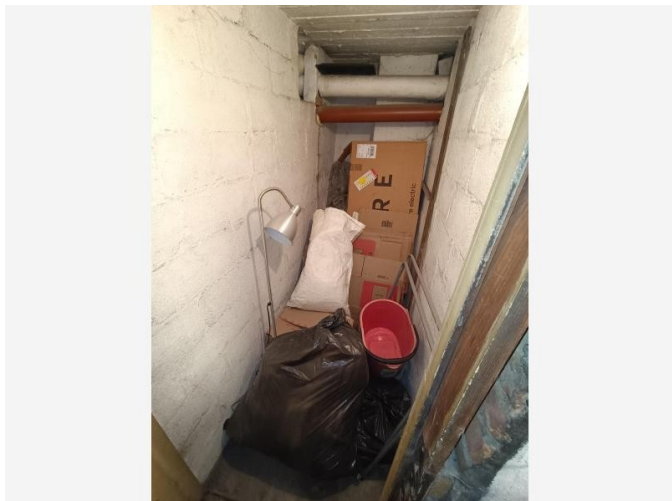
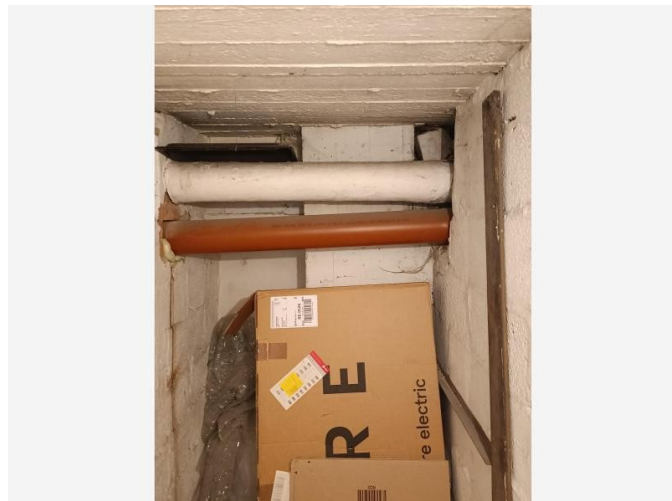
# Fiche 1: Leidingisolatie privé maar behoort tot GD : verdacht (kelder berging)

| Eindbeoordeling materiaalrisico | Hoog materiaalrisico en/of hoge kans op vezelvrijgave |

| Gebondenheid | Categorie 2: niet-hechtgebonden met matrix |
| Asbestsoort (vezeltype) | Crocidoliet aanwezig |
| Asbestconcentratie | Hoog ( $\geq 50\%$ ) |
| Toestand van het materiaal | Licht beschadigd, licht verweerd. Intacte calciumsilicaatplaat of materiaal met categorie 3-gebondenheid |

| Beschrijving | Leidingisolatie privé maar behoort tot GD : verdacht (kelder berging) |
| Opmerking | <p>De leidingisolatie behoort tot de gemeenschappelijke delen maar bevindt zich in het inspectiegebied en is verplicht op te nemen in dit attest.</p> <p>Meld schade bij de VME /syndicus van het gebouw. Informatie / resultaten van deze toepassing kan u raadplegen/opvragen in het asbestattest gemeenschappelijke delen (indien beschikbaar)</p> <p>De vermelde lengtes, omtrekken en diktes betreffen een beredeneerde schatting. Er worden geen rechten verleend aan deze lengtes, omtrekken en diktes .</p> |

**Dringend verwijderen**

- Scherm in afwachting van verwijdering het asbestmateriaal af van luchtstromingen en verstoring: bijvoorbeeld door het te verpakken, te fixeren, af te dekken, signalisatie - afbakening aan te brengen, ...
- Verwijder dit asbestmateriaal zo snel mogelijk. Volg de toestand goed op.
- Voer bijkomende staalname(s) uit.

- Hermetische zone (erkend asbestverwijderaar)  
Toepassing mag niet door doe-het-zelf of opgeleid aannemer 8 basis asbest verwijderd worden! HZ Erkend asbestverwijderaar : Gipsisolatie wordt losgesneden van dragermateriaal (leiding), asbesthoudend gips zal gemakkelijk verbrossen en is losgebonden. Om geen asbestvezels te verspreiden naar de omgeving, dient dit in hermetische zone verwijderd te worden. Verzamel best zoveel mogelijk bewijsdocumenten na verwijdering voor een actualisatie van uw attest (facturen, stortingsbewijs en foto's). Asbest insluiten mag niet tenzij dit in afwachting van verwijdering nodig is om het risico te verlagen of om het veilig te beheren (tijdelijk afdekken) Zie ook link Zie <https://ovam.vlaanderen.be/wie-mag-wat-verwijderen>  
<https://ovam.vlaanderen.be/voorzorgsmaatregelen-bij-asbestverwijdering>

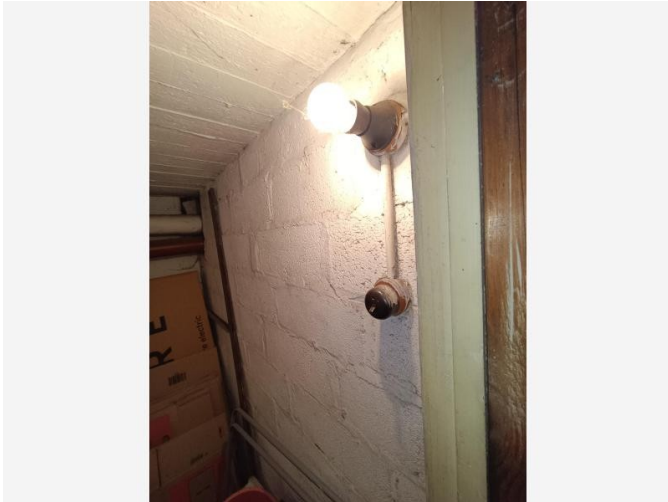
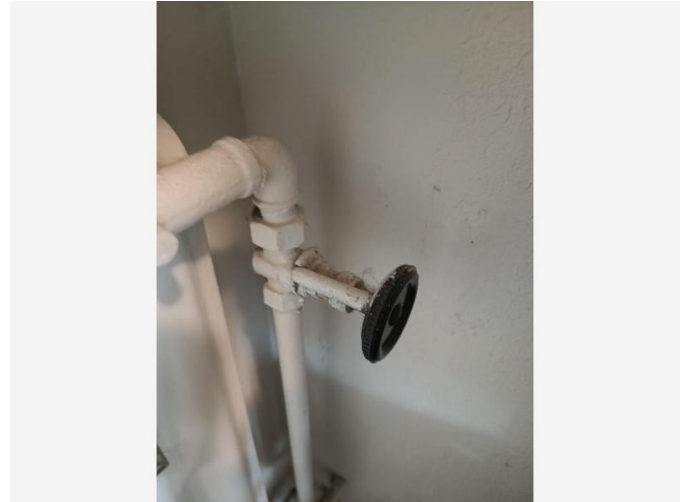
## Fiche 2: Bakeliet toep.(schakelaars-stopcontact.-verdeel dozen-radiator knoppen)

| Eindbeoordeling materiaalrisico | Laag materiaalrisico en/of verlaagde kans op vezelvrijgave |

| Gebondenheid | Categorie 1: hechtgebonden in oorsprong |
| Asbestsoort (vezeltype) | Crocidoliet aanwezig |
| Toestand van het materiaal | Onbeschadigd, niet verweerd |

| Opmerking | <p>Het is moeilijk te bepalen of de bakeliettoepassingen in de woning ook effectief asbesthoudend zijn (het kan ook gaan om de asbestvrije variant).</p> <p>Er werd geen monster genomen owv beschadiging aan een elektrisch gerelateerde toepassing, extra controle bij verwijdering van het verdacht materiaal.</p> |

Zorgvuldig beheren

- Zorg voor een veilig beheer. Vermijd het beschadigen van het asbestmateriaal. Controleer de toestand jaarlijks op wijzigingen.
- Voer bijkomende staalname(s) uit.

- Eenvoudige handelingen: mag via doe-het-zelf of door werknemer(s) met opleidingsattest eenvoudige handelingen  
Schakelaars, stopcontacten en andere gelijkaardige toepassingen kunnen eenvoudig losgeschroefd worden --> EH doe-het-zelf. Afgesloten of verzegelde kast --> EH opgeleid techniek personeel 8u basisopleiding asbest. Voor elektrische infrastructuur en uitrusting dient u vooraleer men deze toepassing gaat bevochtigen de elektriciteit af te sluiten (zoniet elektrocutie-/brandgevaar). standaard dragen van de nodige wegwerp beschermingsmiddelen FFP 3 masker , handschoenen en tyvec CAT III type 5-6 , afspoelbaar schoeisel Losschroeven en dubbel verpakken in plastic , sluit luchtdicht af en breng dit als hechtgebonden afval naar een plaatselijk containerpark. Voor hechtgebonden toepassingen: Bij verwijdering door doe-het-zelf moet men dit afval dubbel en luchtdicht verpakt aandienen bij het gemeentelijk recyclagepark. Men raadpleegt best op voorhand de voorwaarden van het recyclagepark.

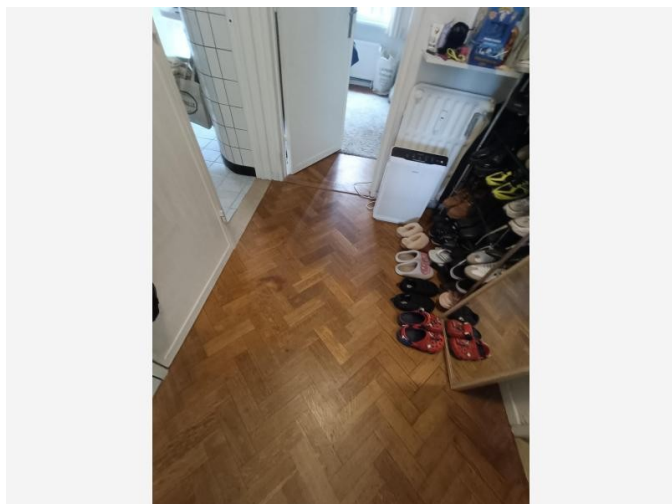
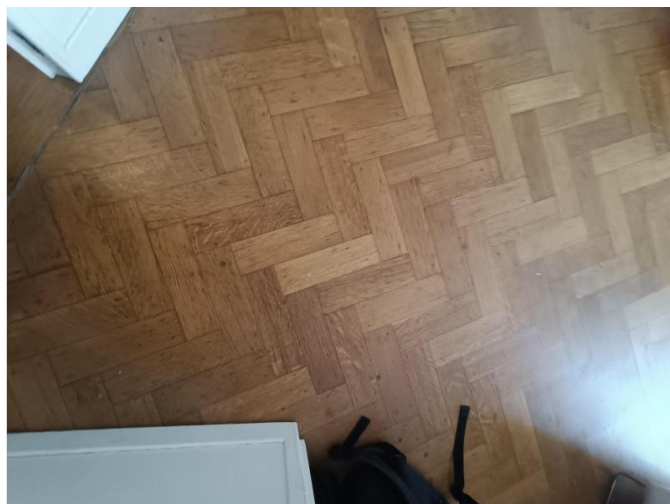
In het verleden werd vaak asbesthoudende zwarte lijm gebruikt voor het vastlijmen van parkettegels/vloer .

Er waren geen losliggende planken of beschadigingen.

Bij renovatie extra controle uit te voeren.

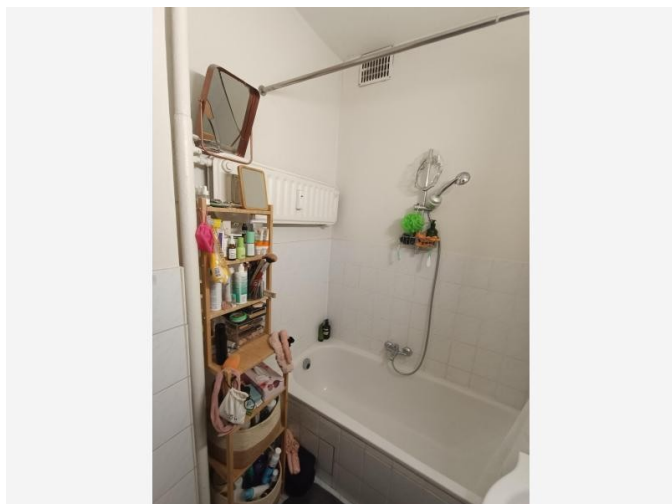
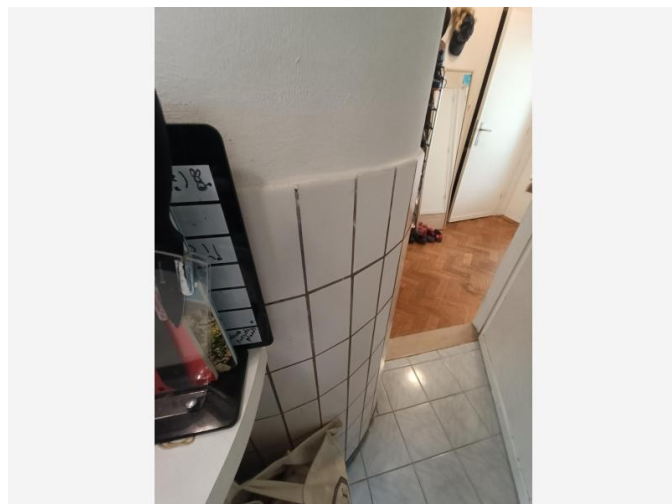
In het inspectieprotocol is een monstername van tegellijm verplicht om dit te identificeren als niet-asbesthoudend. Er waren geen facturen ter beschikking die bevestigen dat de tegels na 2001 waren geplaatst. Er waren geen bestaande beschadigingen aan de wandtegels om de lijm voldoende te kunnen inspecteren. Om dit af te toetsen is het aangewezen om bij eventuele renovatiewerken aan de tegels verder onderzoek/staalname te laten uitvoeren ter controle.

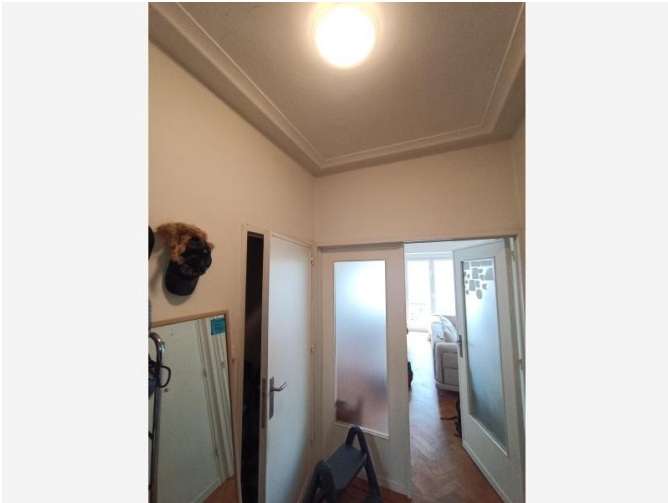
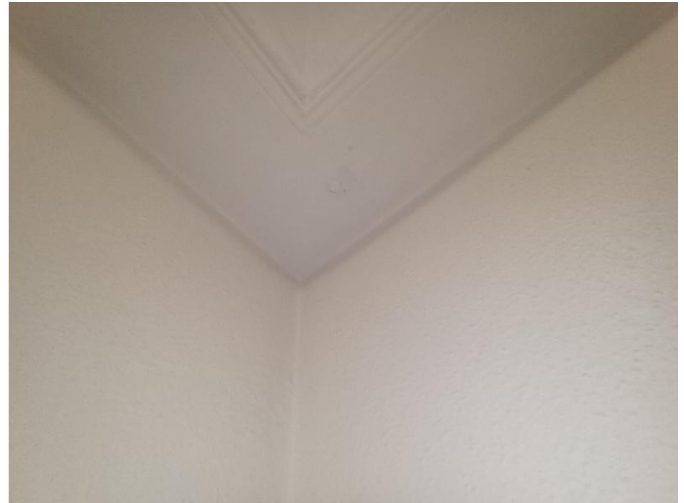
## Fiche 5: Plafondpleister

Geen asbest

| # | Type | Referentie | Resultaat |
|---|---|---|---|
| 5.1 | Mengmonster | plafond | Geen asbest |

| Opmerking | <p>Volgens het inspectieprotocol is een monstername van het pleisterwerk verplicht om dit te identificeren als niet-asbesthoudend.</p> <p>Locatie staalnames: individuele ruimte: HAL/ natte ruimte: KEUKEN/ stookplaats:NVT-GD / traphal: NVT-GD</p> <p>De vermelde oppervlaktes en volumes betreffen een beredeneerde schatting. Er worden geen rechten verleend aan deze oppervlaktes/volumes. De dikte is een schatting die voorkomt uit de monsterplaatsen en is daarom niet altijd representatief.</p> |

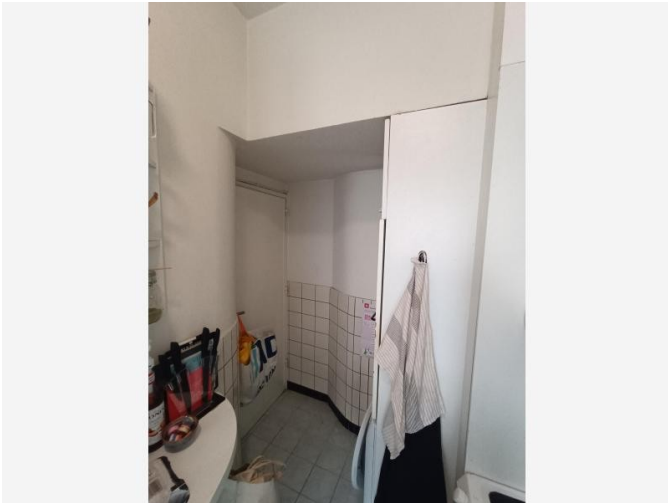
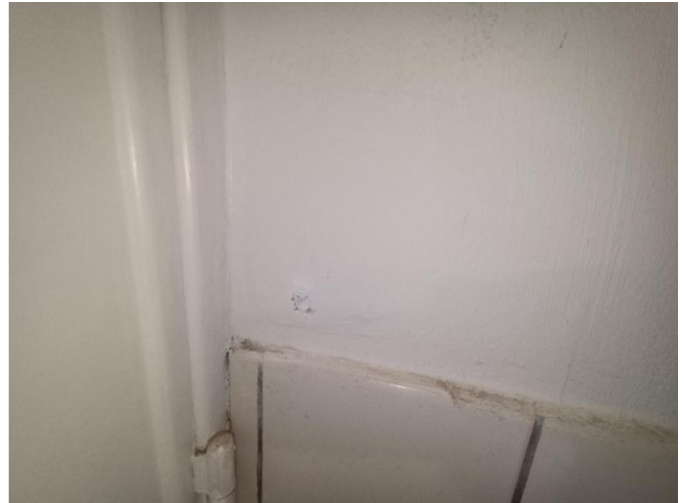
## Fiche 6: Muurpleister

Geen asbest

| # | Type | Referentie | Resultaat |
|---|---|---|---|
| 6.1 | Mengmonster | muur | Geen asbest |

| Opmerking | <p>Volgens het inspectieprotocol is een monstername van het pleisterwerk verplicht om dit te identificeren als niet-asbesthoudend.</p> <p>Locatie staalnames: individuele ruimte: HAL/ natte ruimte: KEUKEN/ stookplaats: NVT-GD / traphal: NVT-GD</p> <p>De vermelde oppervlaktes en volumes betreffen een beredeneerde schatting. Er worden geen rechten verleend aan deze oppervlaktes/volumes. De dikte is een schatting die voorkomt uit de monsterplaatsen en is daarom niet altijd representatief.</p> |

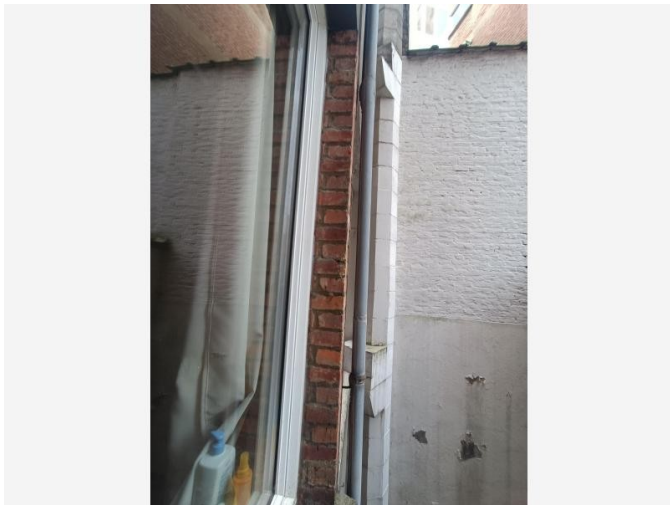
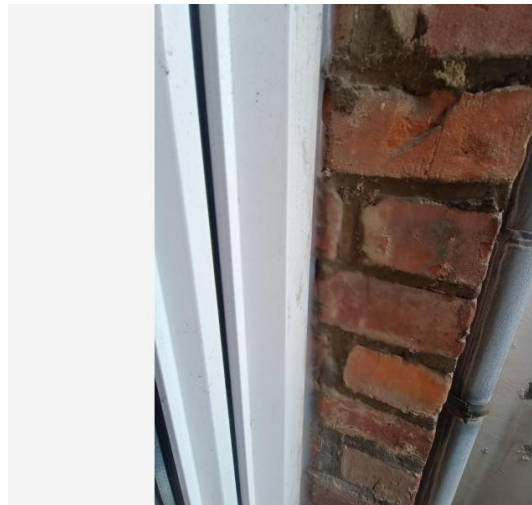
### Fiche 7: Kit niet verdacht (visueel vastgesteld)

| Beschrijving | Notitie | Terug te vinden op plannen |
|---|---|---|
| Fiche 7: Kit niet verdacht (visueel vastgesteld) | De gebruikte siliconen kit is niet asbestverdacht | Plan 1.4: plan appartement |
