# Asbestinventarisatetest

Italiëlei 131/601, 2000 Antwerpen

Attestnummer : 20251204-000212.000

Uitgegeven op : 04.12.2025

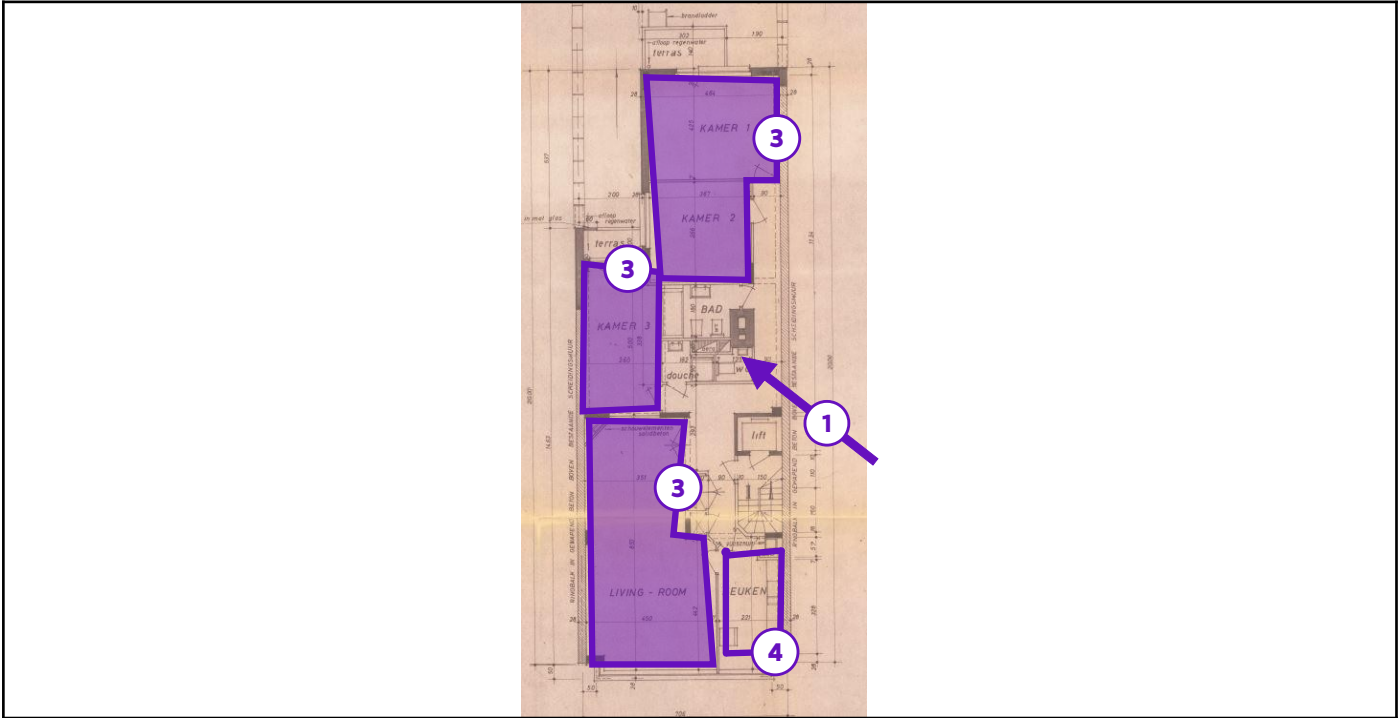
# Plan 1.3: app italielei

| Beschrijving | Type | Actie |
|---|---|---|
| 1. Schacht in wc vast | Beperking | - |
| 3. Lijm voor parketvloer | Advies | - |
| 4. Tegellijm keuken niet zichtbaar | Advies | - |

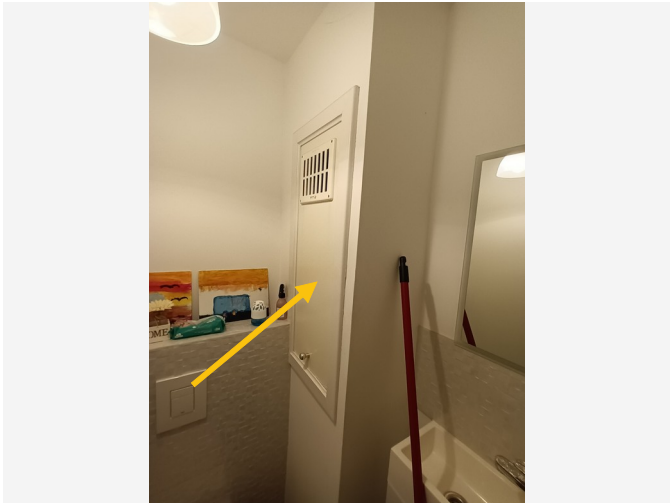
Situeringsfoto

**Reden:** Slotvaste toegangspoort, -deur of -luik

**Uitleg van de asbestdeskundige:** Het luik is met een normale handeling niet open te krijgen. Mogelijk bevinden er zich asbestverdachte buizen in deze schacht. Laat bij eventuele werken een controle uitvoeren.

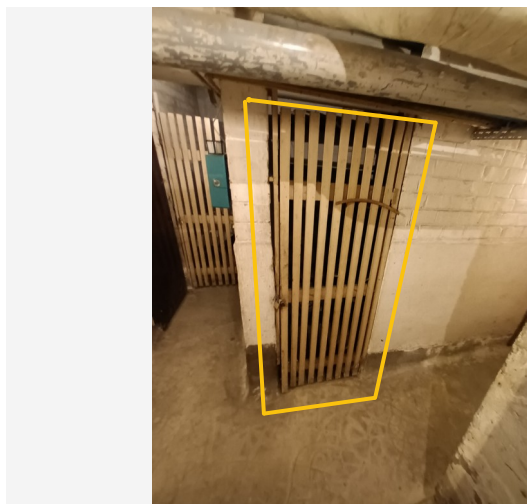
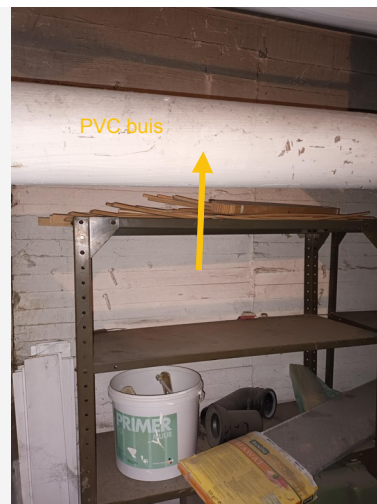
### Informatie over een niet-asbestverdacht materiaal

| Basis voor advies | De asbestdeskundige beoordeelt het materiaal als niet-asbestverdacht. |

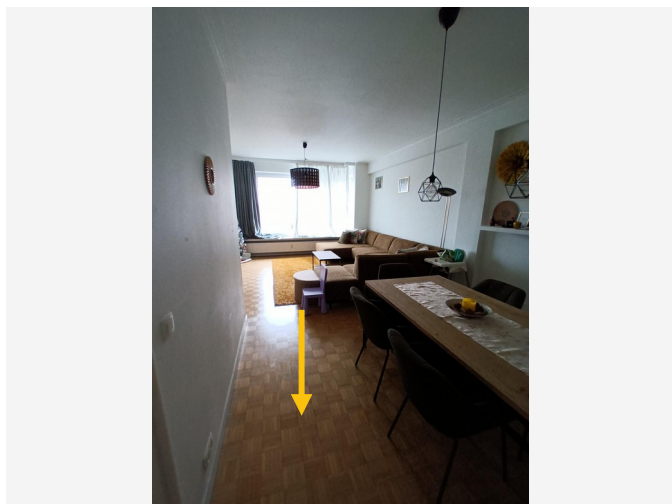
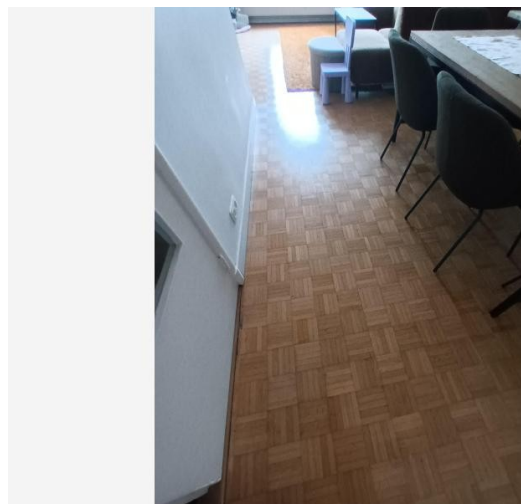
In het verleden werd vaak asbesthoudende zwarte lijm gebruikt voor het vastlijmen van parkettegels/vloer .

Er waren geen losliggende planken of beschadigingen.

Bij renovatie extra controle uit te voeren.

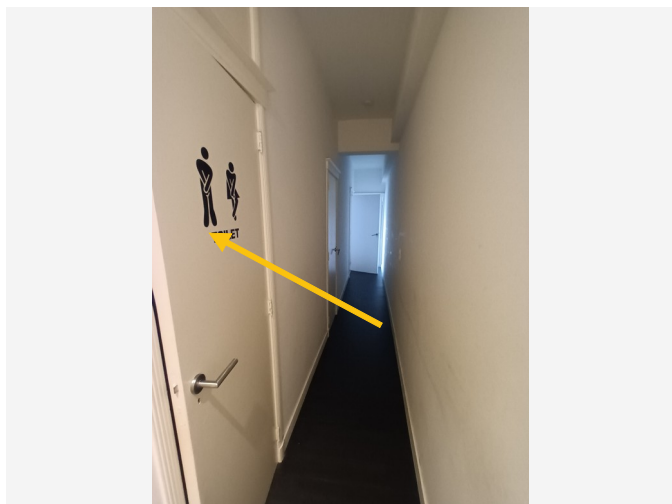
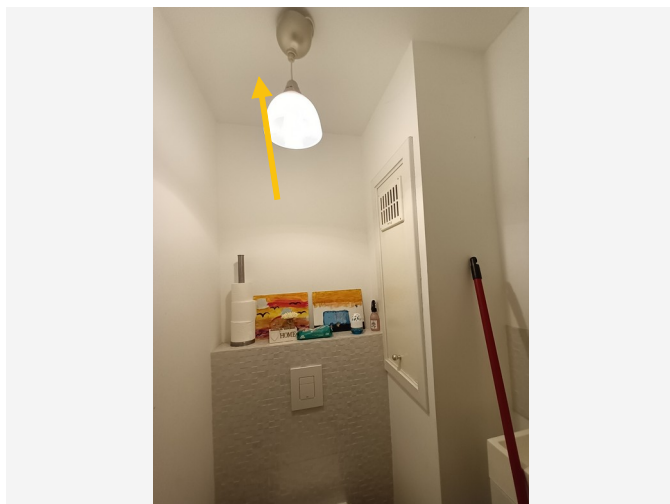
Dit plafond is afgewerkt met vals plafond in plaatmateriaal. Het is niet duidelijk of er pleisterwerk of ander verdacht asbestmateriaal aanwezig is achter deze valse plafond, het is aangewezen om bijkomend onderzoek uit te voeren bij werken. Het plafond bestaat uit gipsplaten. Zonder destructieve handeling is het niet mogelijk om na te gaan of er asbesthoudende materialen aanwezig zijn achter de plafondafwerking. Als bij sloop of renovatie blijkt dat er boven dit plafond nog pleisterwerk aanwezig is, moet dit bemonsterd worden.

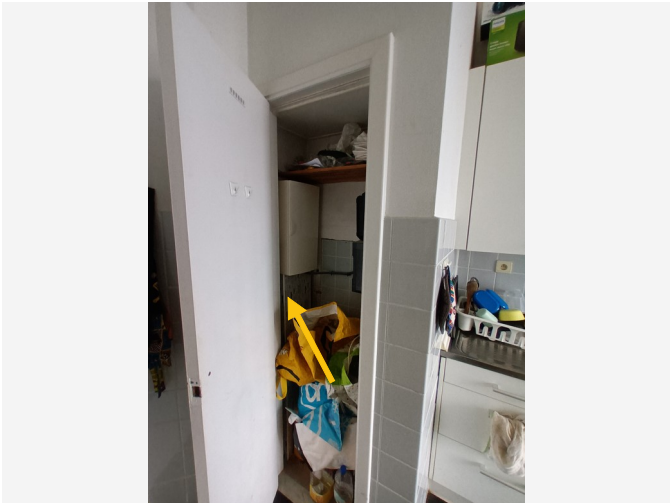
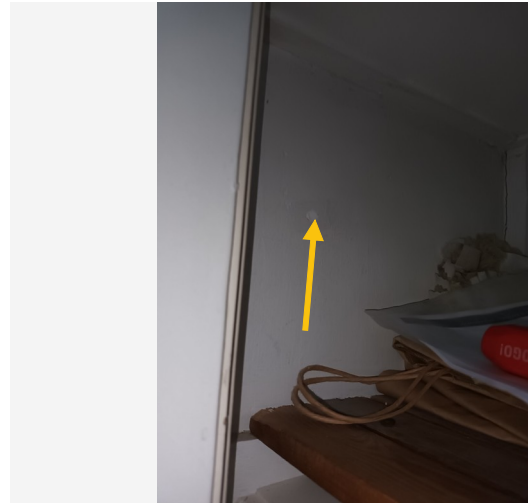
## Fiche 6: Muurpleister

Geen asbest

| # | Type | Referentie | Resultaat |
|---|---|---|---|
| 6.1 | Mengmonster | 1 | Geen asbest |

| Opmerking | <p>Volgens het inspectieprotocol is een monstername van het pleisterwerk verplicht om dit te identificeren als niet-asbesthoudend.</p> <p>Locatie staalnames: individuele ruimte: slk / natte ruimte: bdk / stookplaats: nvt = gemeenschappelijk / traphal: nvt = gemeenschappelijk</p> <p>De vermelde oppervlaktes en volumes betreffen een beredeneerde schatting. Er worden geen rechten verleend aan deze oppervlaktes/volumes. De dikte is een schatting die voorkomt uit de monsterplaatsen en is daarom niet altijd representatief.</p> |

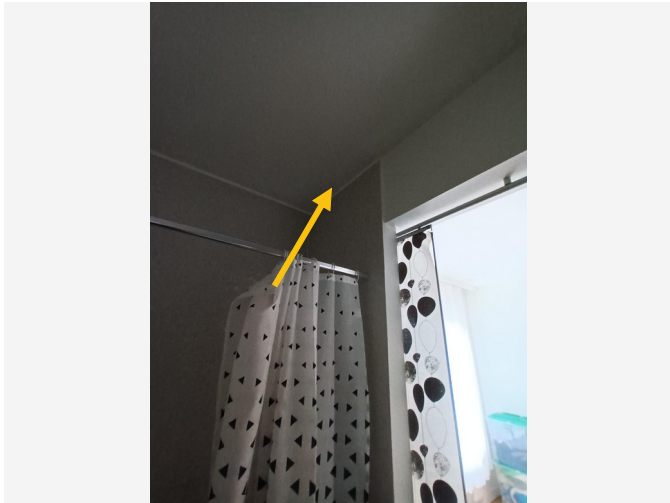
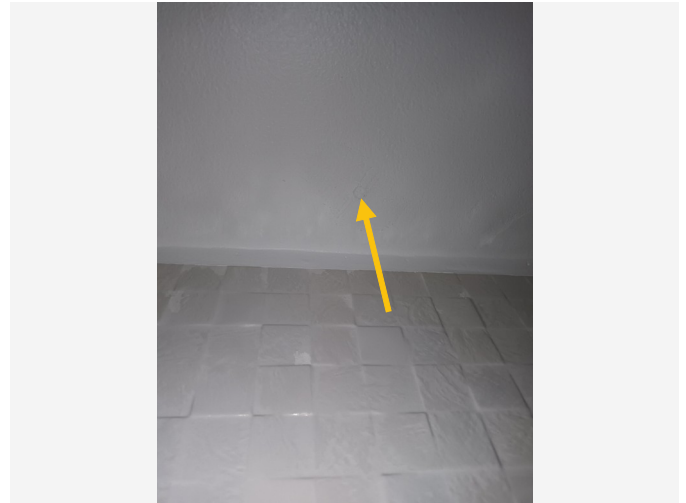
## Fiche 7: Plafondpleister

Geen asbest

| # | Type | Referentie | Resultaat |
|---|---|---|---|
| 7.1 | Mengmonster | 2 | Geen asbest |

| Opmerking | <p>Volgens het inspectieprotocol is een monstername van het pleisterwerk verplicht om dit te identificeren als niet-asbesthoudend.</p> <p>Locatie staalnames: individuele ruimte: slk / natte ruimte: bdk / stookplaats: nvt = gemeenschappelijk / traphal: nvt = gemeenschappelijk</p> <p>De vermelde oppervlaktes en volumes betreffen een beredeneerde schatting. Er worden geen rechten verleend aan deze oppervlaktes/volumes. De dikte is een schatting die voorkomt uit de monsterplaatsen en is daarom niet altijd representatief.</p> |

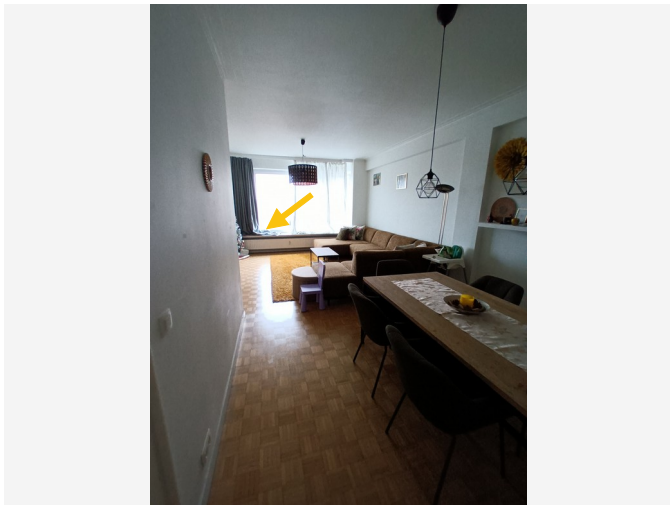
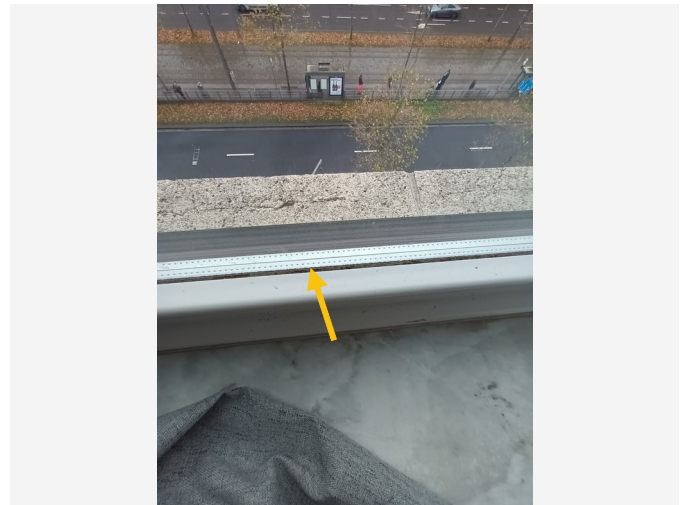
### Fiche 8: Kit niet verdacht (visueel vastgesteld)

| Beschrijving | Notitie | Terug te vinden op plannen |
|---|---|---|
| Fiche 8: Kit niet verdacht (visueel vastgesteld) | De gebruikte siliconen kit is niet asbestverdacht | Plan 1.4: app italielei |
