# Asbestinventarisatattest

Rembrandtstraat 14, 2018 Antwerpen

Attestnummer : 20260826-000209.000

Uitgegeven op : 26.08.2026

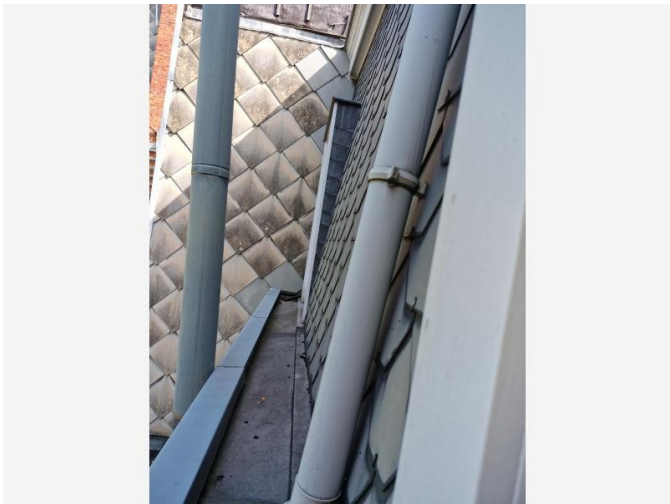
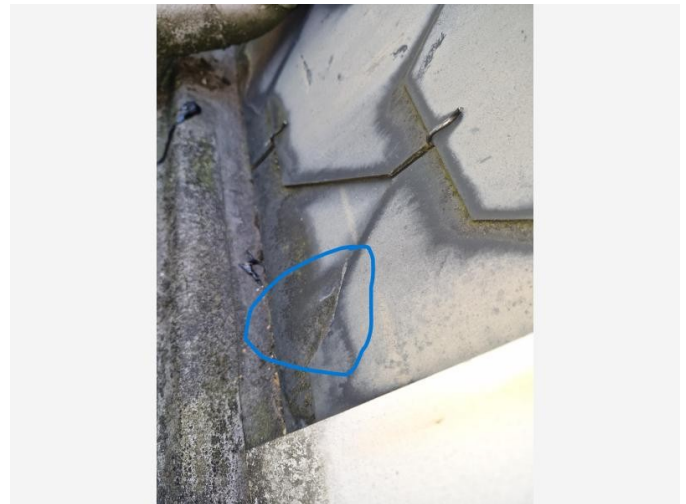
| Fiche 1: leien (hellend dak)..... | 24 |

Het asbestmateriaal valt onder de mijlpaal van 2034.

Verwijderen

| Eindbeoordeling materiaalrisico | Laag materiaalrisico en/of verlaagde kans op vezelvrijgave |

| Gebondenheid | Categorie 1: hechtgebonden in oorsprong |
| Asbestsoort (vezeltype) | Alleen chrysotiel aanwezig |
| Asbestconcentratie | Laag (< 50%) |
| Afschermingsgraad van het gehele materiaal | Geheel of deels vrij aan de buitenlucht, maar geen contact met binnenlucht |
| Toestand van het materiaal | Licht beschadigd, licht verweerd. Intacte calciumsilicaatplaat of materiaal met categorie 3-gebondenheid |

| # | Type | Referentie | Resultaat |
|---|---|---|---|
| 1.1 | Puntmonster | MM4 | Chrysotiel |

| Opmerking | Er is een factuur van plaatsing in 2002. |

- Zorg voor een veilig beheer. Vermijd het beschadigen van het asbestmateriaal. Controleer de toestand jaarlijks op wijzigingen.
- Hemelwater dat afspoelt van asbestcement daken of gevels kan asbestdeeltjes bevatten. Gebruik het enkel voor gesloten circuits (bv. spoelen toiletten). Reinig na het vervangen van het dak of de gevel de dakgoten en regenwaterput of -ton om asbesthoudend sediment of slib te verwijderen

- Eenvoudige handelingen: mag via doe-het-zelf of door werknemer(s) met opleidingsattest eenvoudige handelingen  
Tijdens de verwijdering
  - Asbest intact houden: De leien mogen niet worden gebroken of beschadigd. De verwijdering gebeurt handmatig, zonder te zagen, breken of slijpen, om vezelvrijzetting te voorkomen.
  - Waterverneveling: Waternevel kan worden gebruikt om de verspreiding van vezels te beperken.

- PBM's : Beschermende kleding, handschoenen en halfgelaatsmasker (FFP3).
- Reinigen: Werkmateriaal, ladders en de onderliggende balken moeten na de werkzaamheden worden schoongemaakt met vochtige, wegwerpbare doeken.

- Afval verpakken: Al het asbestafval moet dubbel worden verpakt in speciale voor geschikte asbestzakken.
- Afvoeren: Het dubbel verpakte afval moet veilig worden afgevoerd naar een containerpark of opgehaald worden door een gespecialiseerde ophaler.
- Opkuisen en douchen: Alle gebruikte doeken, de beschermende kleding en de verpakkingsmaterialen moeten samen met het asbestafval worden verwerkt. Na het verwijderen van de beschermende kleding moet er onmiddellijk worden gedoucht.

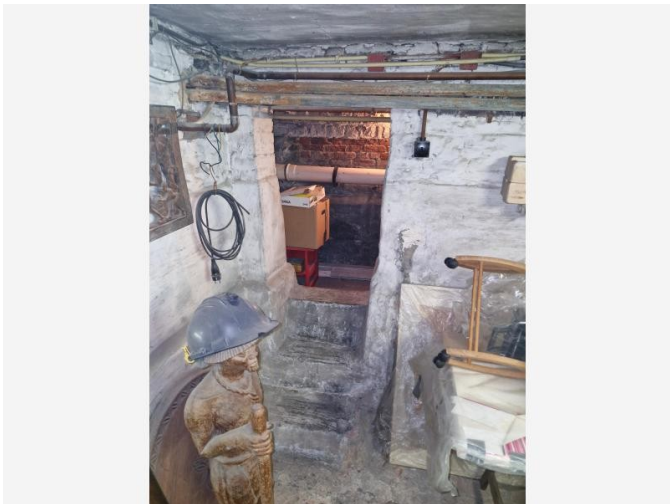
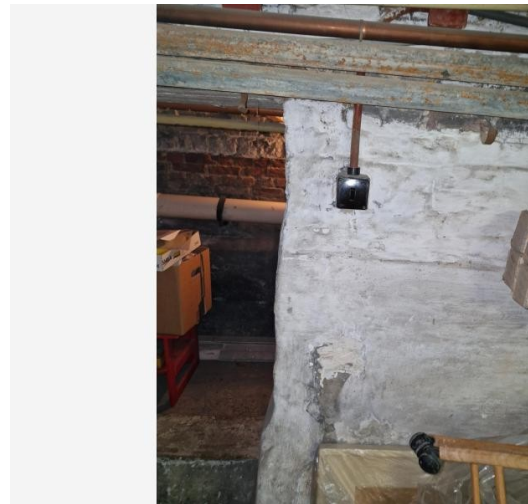
| Fiche 2: lichtschakelaar..... | 27 |

Het asbestmateriaal valt onder de mijlpaal van 2040.

Zorgvuldig beheren

| Eindbeoordeling materiaalarisico | Laag materiaalarisico en/of verlaagde kans op vezelvrijgave |

| Asbestsoort (vezeltype) | Crocidoliet aanwezig |
| Toestand van het materiaal | Onbeschadigd, niet verweerd |

| Identificatiemethode | <p>De asbestdeskundige beoordeelt het materiaal als asbestverdacht en dus asbesthoudend, en dit zonder monstername.</p> <p>Motivatie: De monstername brengt andere schade aan dan schade die inherent is aan de monstername.</p> |

- Zorg voor een veilig beheer. Vermijd het beschadigen van het asbestmateriaal. Controleer de toestand jaarlijks op wijzigingen.

- Eenvoudige handelingen: mag via doe-het-zelf of door werknemer(s) met opleidingsattest eenvoudige handelingen
  - Veilig verpakken: Het materiaal wordt voorzichtig verwijderd, niet gebroken, en verpakt in speciale, afgesloten zakken met asbestkenmerk op voor veilige afvoer.
- Persoonlijke bescherming: Gebruik een halfgelaatsmasker (FFP3), een beschermende wegwerpoverall, handschoenen, en afspoelbare schoenen.
- Voorkom stof: Bevochtig of fixeermiddel het materiaal vooraf om stofvorming te voorkomen. Gebruik alleen handwerktuigen en geen schuur- of slijpmachines.
- Voorzichtig demonteren en verpakken: Verwijder onderdelen één voor één met de hand. Verpak het asbesthoudende materiaal in speciale voor geschikte asbestzakken.

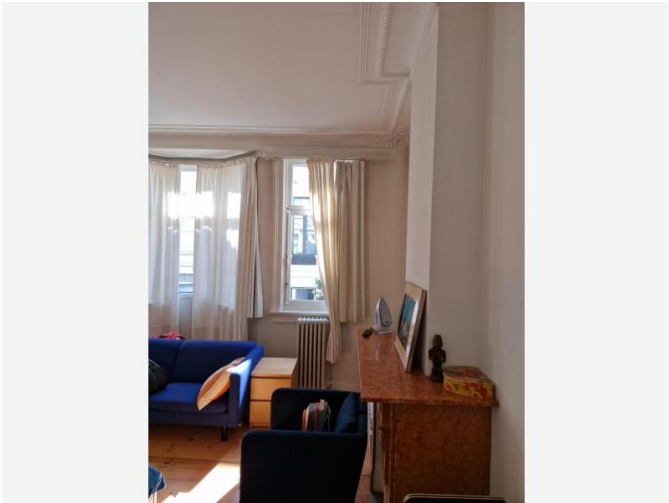
| Fiche 3: Materialen van rookgaskanalen..... | 31 |

#### Permanente beperking

**Reden:** Het te onderzoeken materiaal situeert zich hoger dan 3,50 m te rekenen vanaf een veilige ondergrond

**Uitleg van de asbestdeskundige:** Onmogelijk om de rookgaskanalen te zien, enkel door destructief werk kan dit bezichtigd worden.

De rookgaskanalen kunnen asbesthoudend zijn.

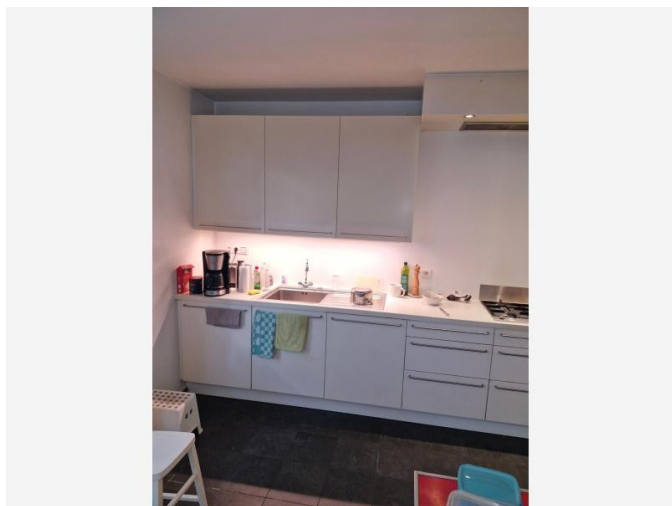
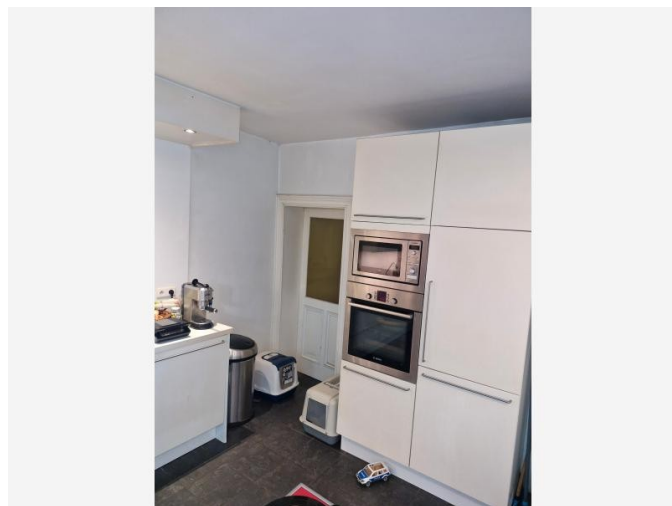
| Fiche 4: valse plafonds..... | 33 |

De valse plafonds zijn niet asbestverdacht.

Het mogelijk achterliggend pleisterwerk kan wel asbesthoudend zijn. ( dit kan niet bemonsterd worden, zonder destructief werk)

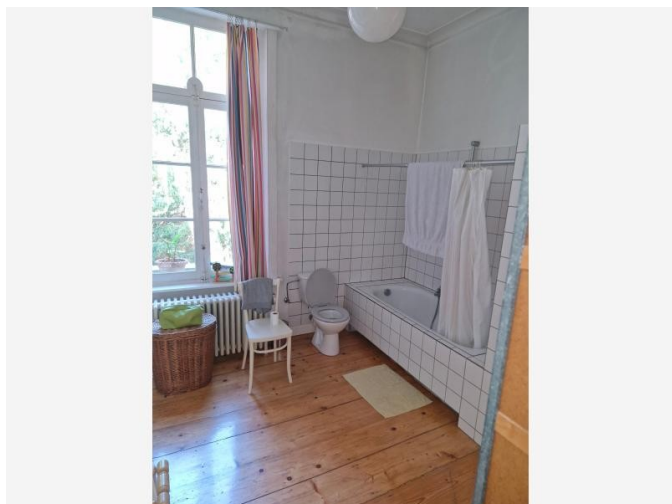
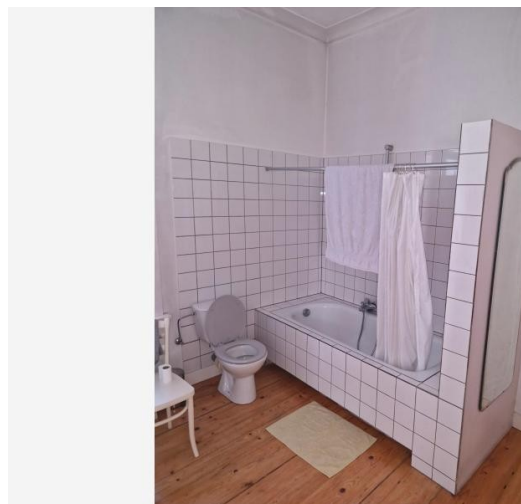
| Fiche 5: wandtegels..... | 34 |

De lijm om tegels te plakken kan asbesthoudend zijn.

Hou rekening met uw PBM, indien er lijm aanwezig is.

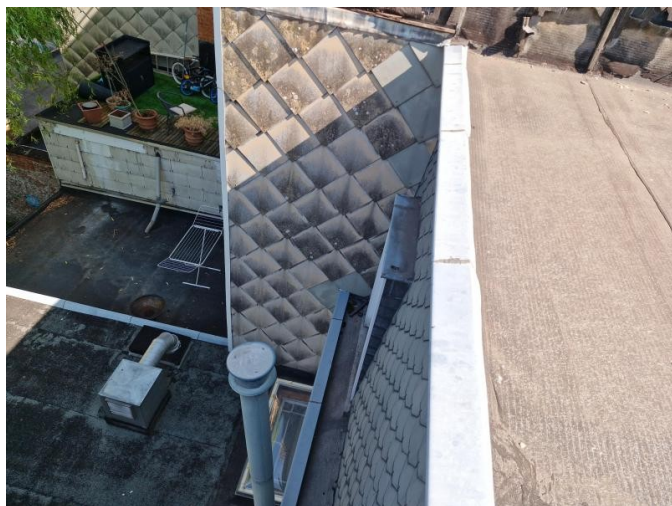
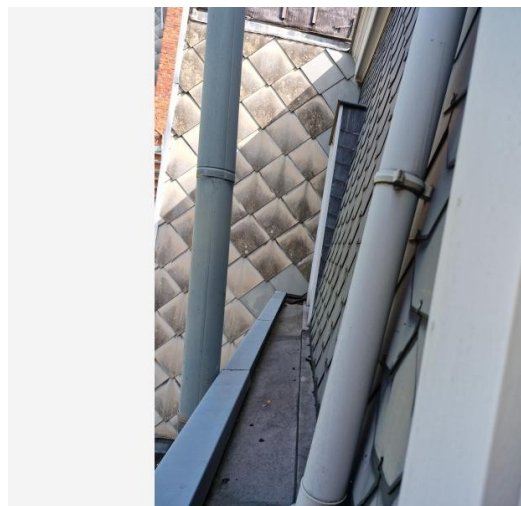
| Fiche 6: leien (gemeenschappelijke muur)..... | 35 |

De leien zijn asbestverdacht.

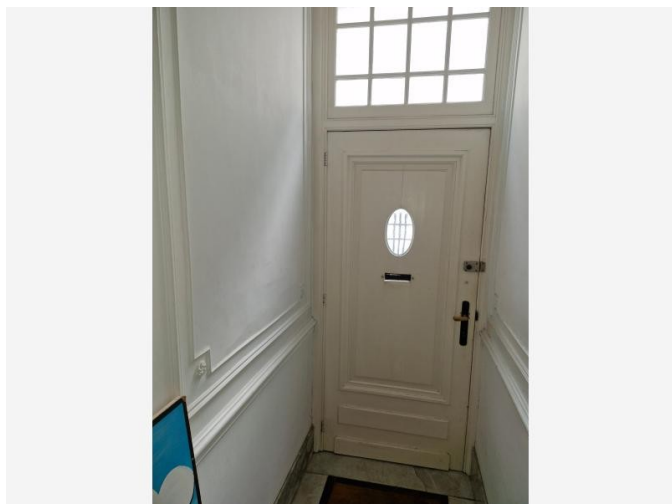
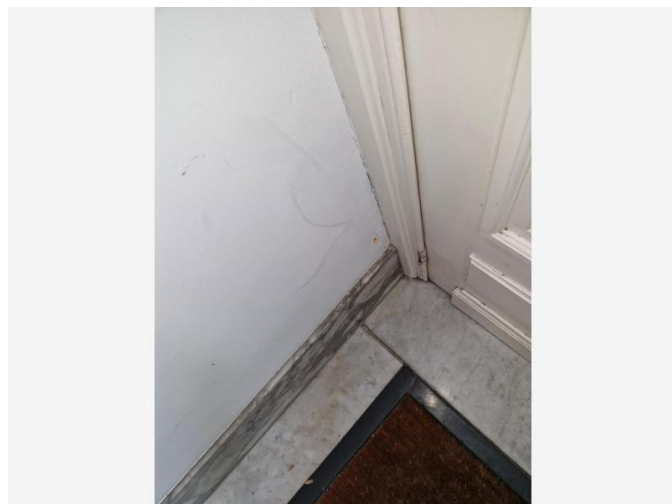
## Fiche 7: PW (muren)

Geen asbest

| # | Type | Referentie | Resultaat |
|---|---|---|---|
| 7.1 | Mengmonster | MM1 | Geen asbest |

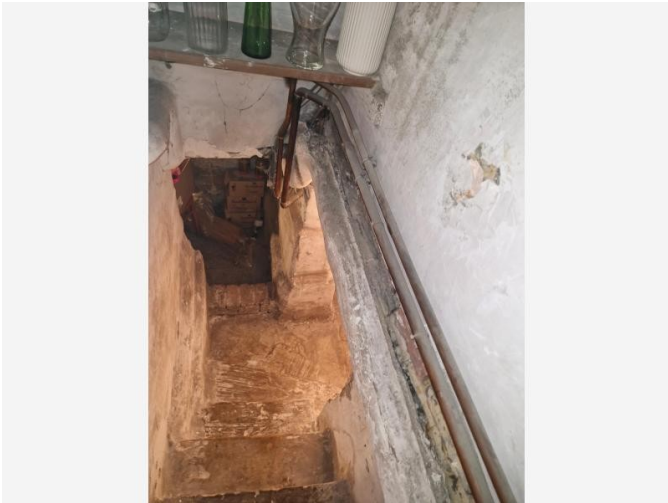
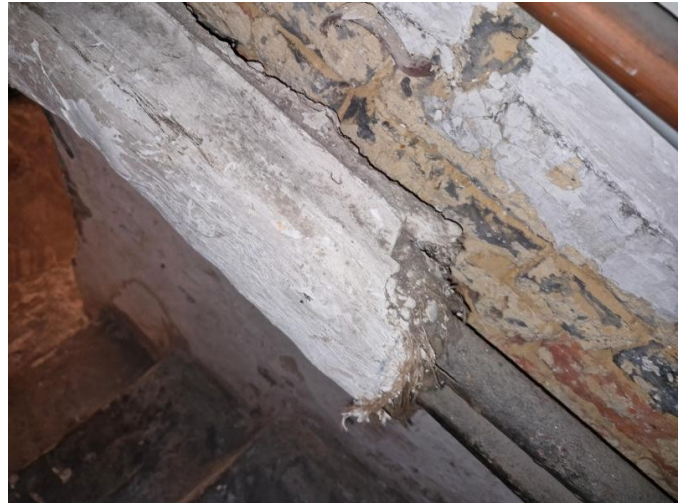
## Fiche 8: leidingisolatie

Geen asbest

| # | Type | Referentie | Resultaat |
|---|---|---|---|
| 8.1 | Mengmonster | MM3 | Geen asbest |

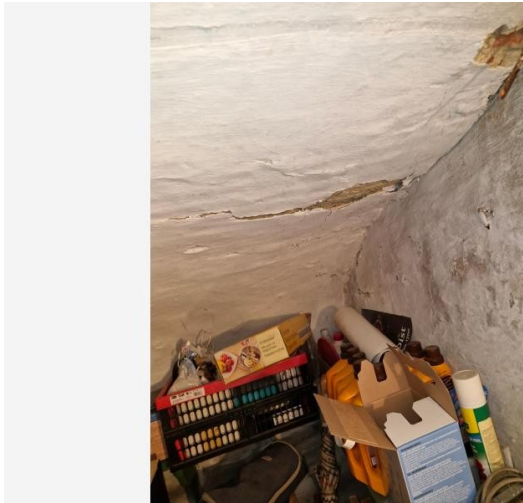
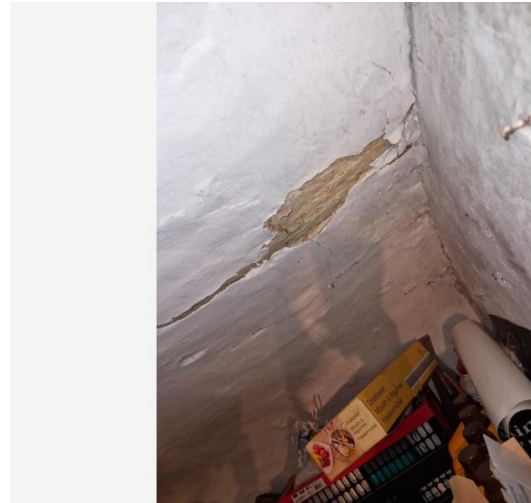
## Fiche 9: Cementering (kelder)

Geen asbest

| # | Type | Referentie | Resultaat |
|---|---|---|---|
| 9.1 | Mengmonster | MM2 | Geen asbest |

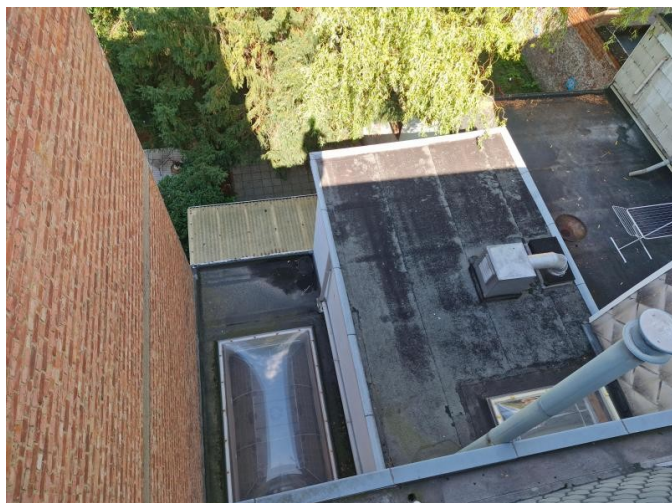
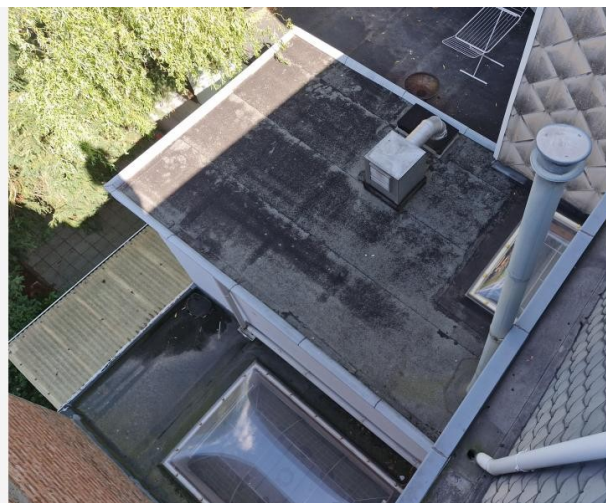
### Fiche 10: platte dak gelijkvloers e,n 1ste verdieping achterbouw

| Beschrijving | Notitie | Terug te vinden op plannen |
|---|---|---|
| Fiche 10: platte dak gelijkvloers e,n 1ste verdieping achterbouw | De toplaag is vernieuwd in 2000.<br><br>Indien er nog roofinglagen onderliggend zijn, kunnen deze asbesthoudend zijn. | Plan 1.6: gelijkvloers kopie kopie<br><br>Plan 1.10: 1ste verdieping kopie kopie kopie |

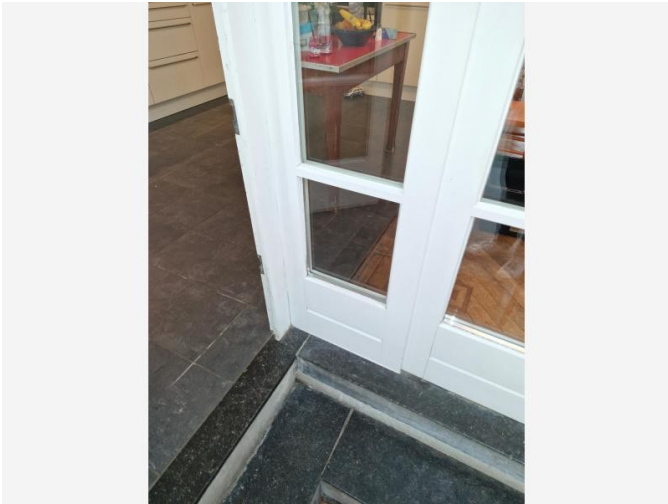
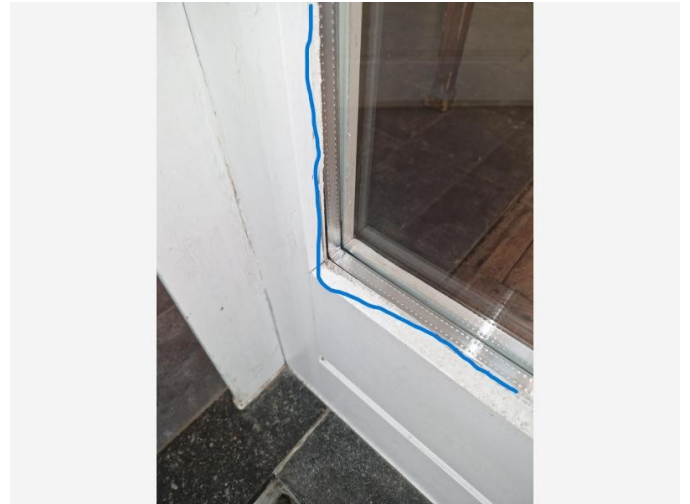
## Fiche 11: kit (ramen)

| Beschrijving | Notitie | Terug te vinden op plannen |
|---|---|---|
| Fiche 11: kit (ramen) | De kit is indrukbaar en laat geen markeringen achter, niet asbestverdacht. | Plan 1.4: gelijkvloers kopie |

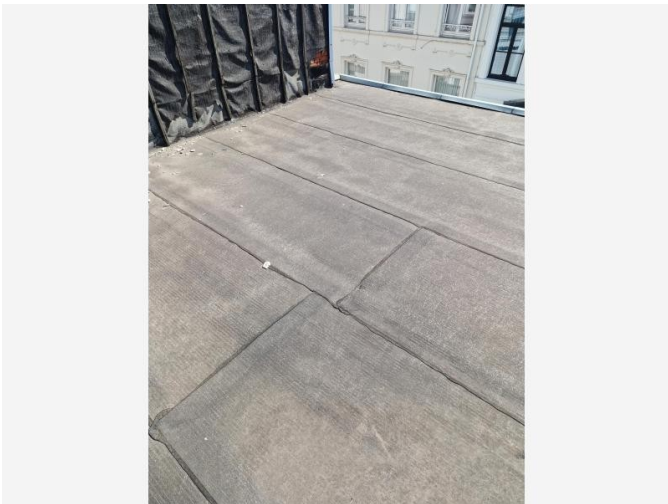
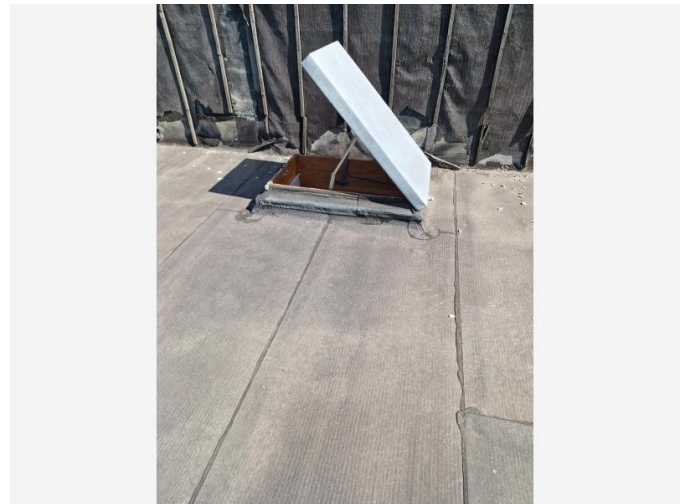
## Fiche 12: platte dak (hoofddak)

| Beschrijving | Notitie | Terug te vinden op plannen |
|---|---|---|
| Fiche 12: platte dak (hoofddak) | De toplaag is vernieuwd in 2002, zie factuur.<br><br>Indien er nog roofinglagen onderliggend zijn, kunnen deze asbesthoudend zijn. | Plan 1.14: 2de verdieping kopie kopie kopie |

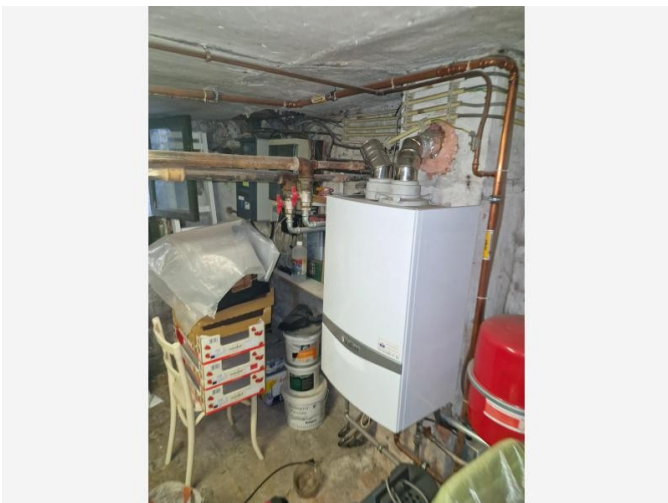
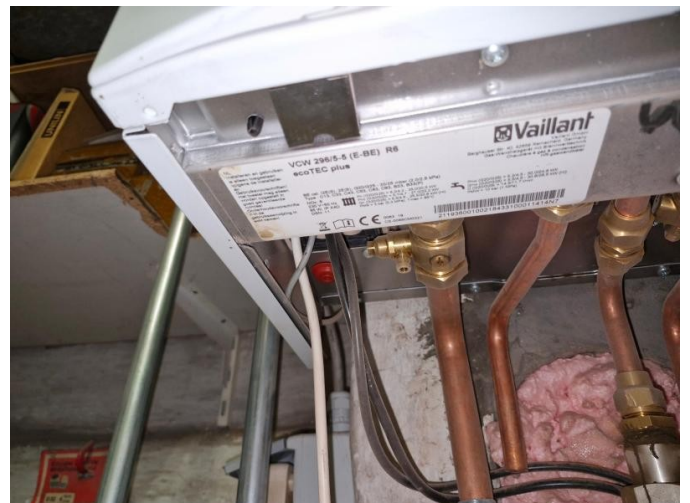
## Fiche 13: cv-ketel

| Beschrijving | Notitie | Terug te vinden op plannen |
|---|---|---|
| Fiche 13: cv-ketel | De ketel is gefabriceerd in 2019. | Plan 1.2: kelderverdieping kopie |
