# Asbestinventarisatetest

Steenweg op Ravels 221, 2360 Oud-Turnhout

Attestnummer : 20241218-000287.000

**Niet-asbestveilig**

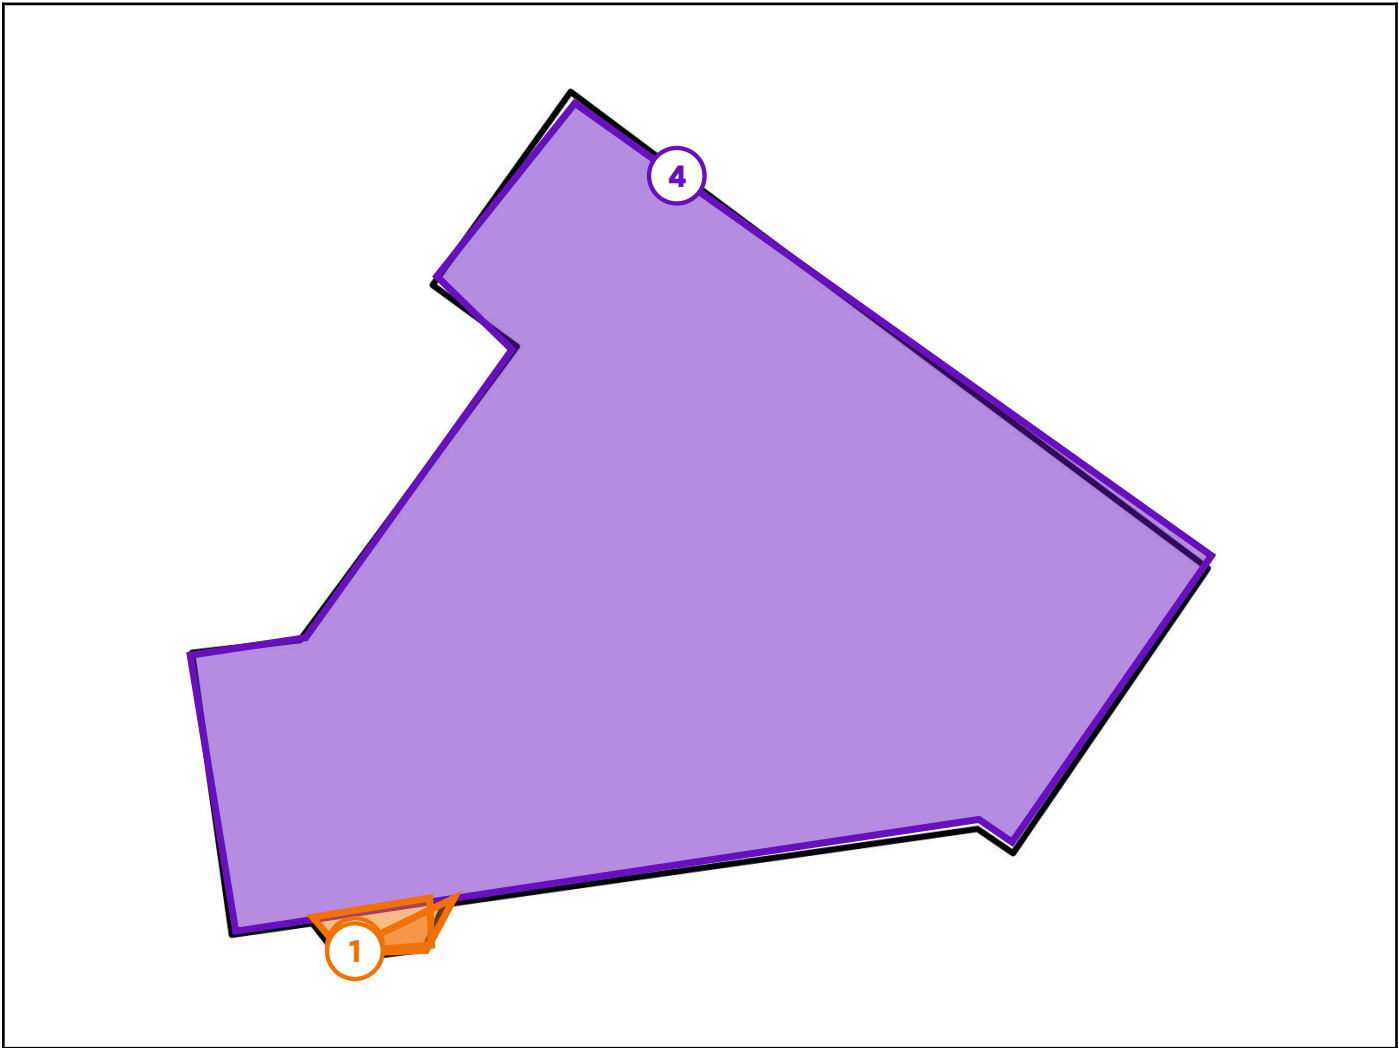
# Plan 1.3: Dak plan

| Beschrijving | Type | Actie |
|---|---|---|
| 1. Onderdak - erker | Asbestmateriaal | Verwijderen |

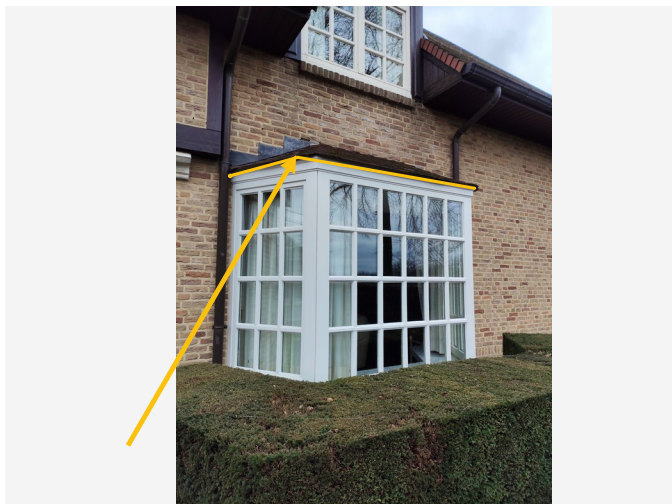
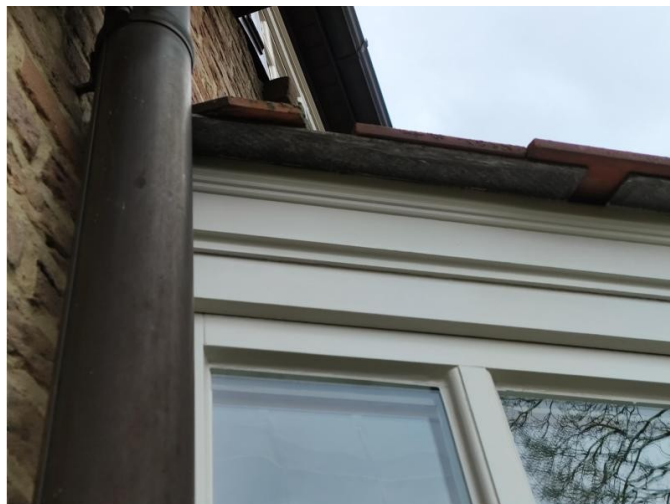
Het asbestmateriaal valt onder de mijlpaal van 2034.

| Opmerking | onderdakplaten zitten tussen de dakbedekking en constructiebalken |

| Gebondenheid | Categorie 1: hechtgebonden in oorsprong |
| Asbestsoort (vezeltype) | Crocidoliet aanwezig |
| Asbestconcentratie | Laag (< 50%) |
| Afschermingsgraad van het gehele materiaal | Geheel of deels vrij aan de buitenlucht |
| Toestand van het materiaal | Onbeschadigd, niet verweerd |

| Beschrijving | Onderdak - erker |
| Hoeveelheid (oppervlakte - dikte - aantal) | <ul style="list-style-type: none"><li>• 4,75 m<sup>2</sup> - 1,00 cm - 1 stuk</li></ul> |

- Zorg voor een veilig beheer en verwijder dit asbestmateriaal wanneer het bij werken eenvoudig bereikbaar wordt. Controleer de toestand jaarlijks op wijzigingen.

- Eenvoudige handelingen: mag via doe-het-zelf of door werknemer(s) met opleidingsattest eenvoudige handelingen indien de platen eenvoudig te verwijderen zijn zonder kans op breken kan dit via doe-het-zelf of door werknemer(s) met opleidingsattest eenvoudige handelingen; Dek de zoldervloer af met plastic folie .

Verwijder de dakpannen. Fixeer het plaatmateriaal , de asbesthoudende platen één voor één en in hun geheel verwijderen. Niet gooien, niet breken. Verwijder onder verneveling of tussentijds voldoende bevochtigen tijdens de volledige duur van de werken. Reinig nadien de draagstructuur met vochtige doeken (+stofzuiger met absoluut filter kan niet gehuurd worden dus voor een particulier niet mogelijk .) Alle werknemer(s) moeten wel beschikken over een opleidingsattest eenvoudige handelingen 8u.

Een vastgesteld asbesthoudend onderdak mag niet definitief ingesloten worden , dit dient verplicht verwijderd te worden als het bij werken bereikbaar wordt. (vb bij vernieuwen van de dakbedekking onderdak mee verwijderen )

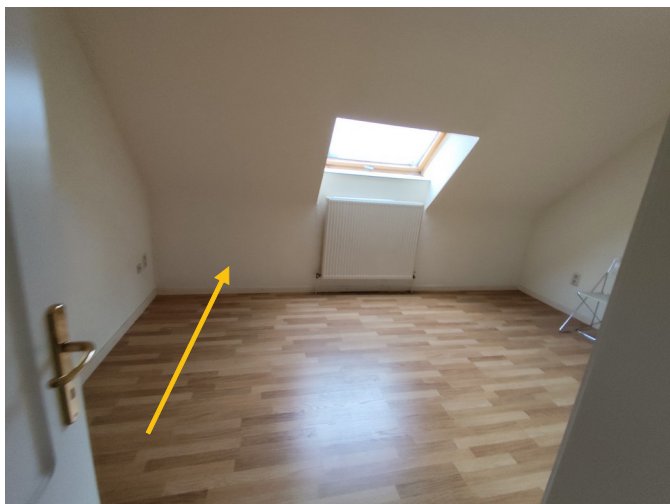
Er zijn binnenwanden afgewerkt met vals plaatmateriaal .

Het is niet duidelijk of er verdacht pleisterwerk of ander materiaal aanwezig is achter deze valse wanden, het is aangewezen om bijkomend onderzoek uit te voeren bij werken.

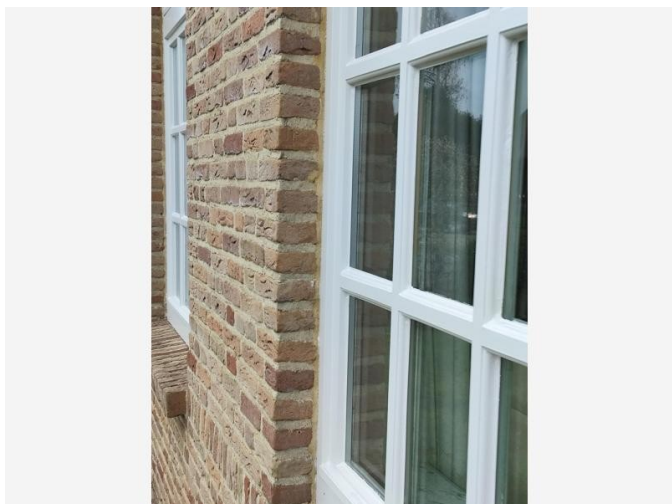
De mastiek werd gecontroleerd en als niet-asbesthoudend beschouwd. (zacht en elastisch)

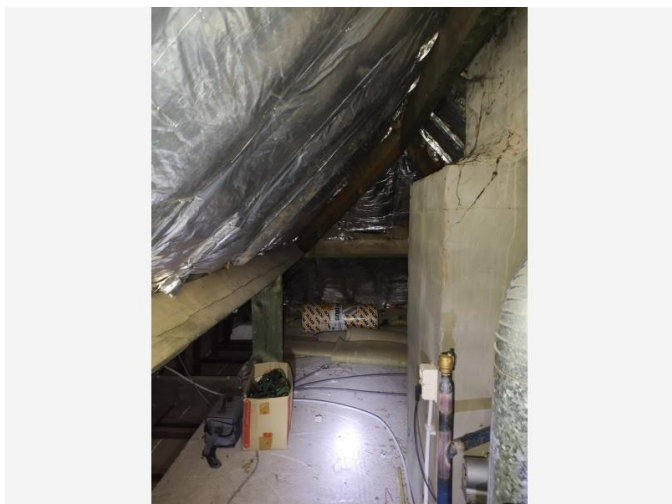
Het dak werd gecontroleerd via het optillen van een dakpan en via de zolderruimte. Er is geen verdacht onderdak vastgesteld.

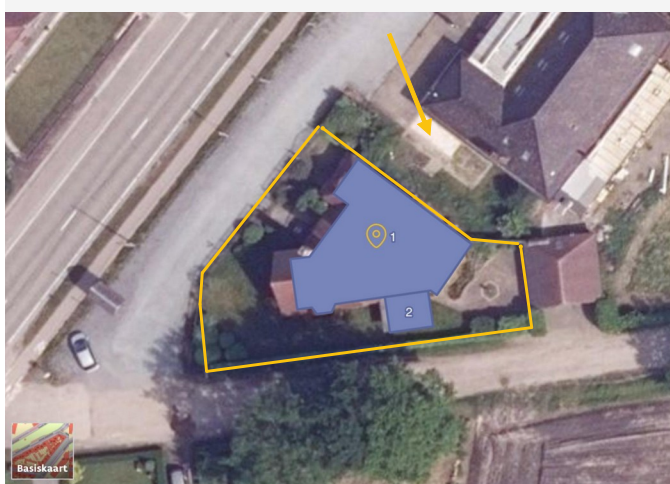
De scheidingslijn is verlegd waardoor deze constructie niet meer op het insepectiegebied ligt.

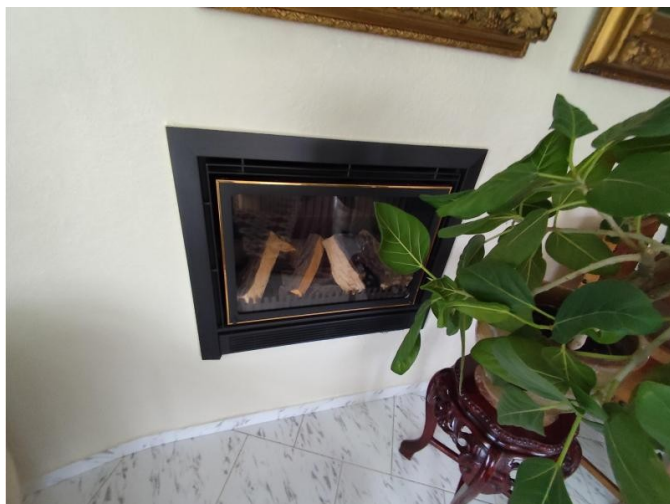
De kachel werd gecontroleerd, er werden geen verdachte materialen opgemerkt.

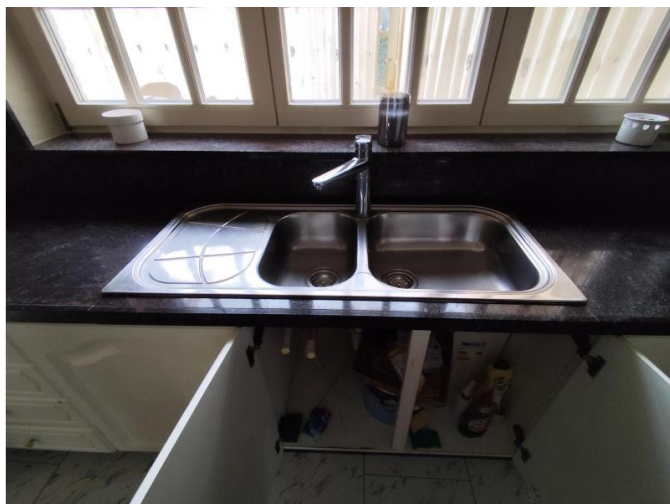
## Fiche 8: Ontdreuningsplaat spoelbak: niet verdacht

De keuken is van een recent bouwjaar, de ontdreuningsplaat spoelbak keuken werd gecontroleerd en is niet verdacht

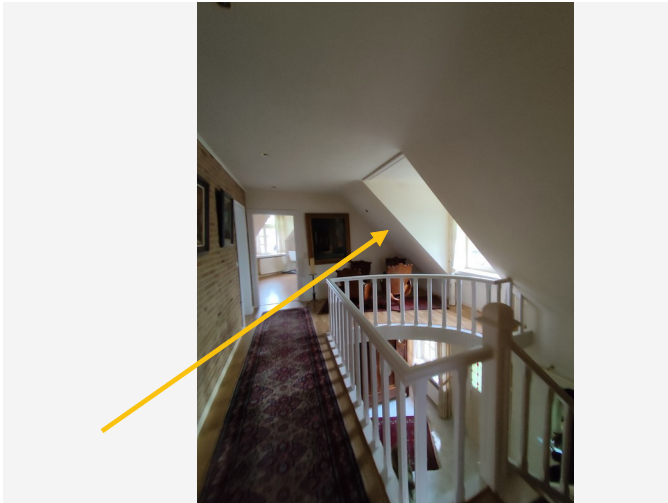
Er zijn plafonds afgewerkt in plaatmateriaal. Het is niet duidelijk of er pleisterwerk of verdacht materiaal aanwezig is achter deze valse plafonds, het is aangewezen om bijkomend onderzoek uit te voeren bij werken.

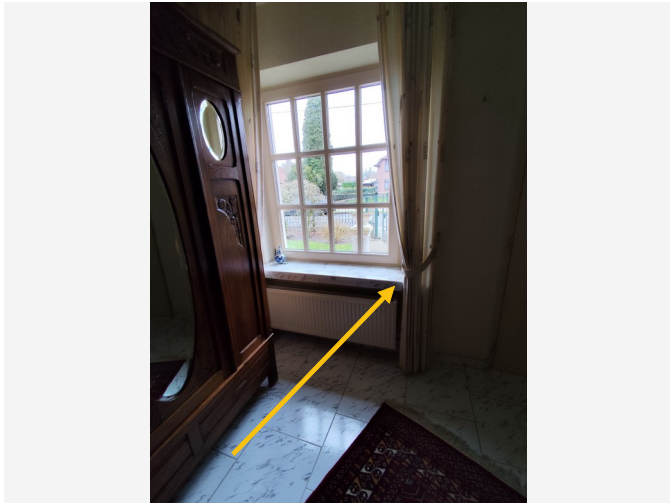
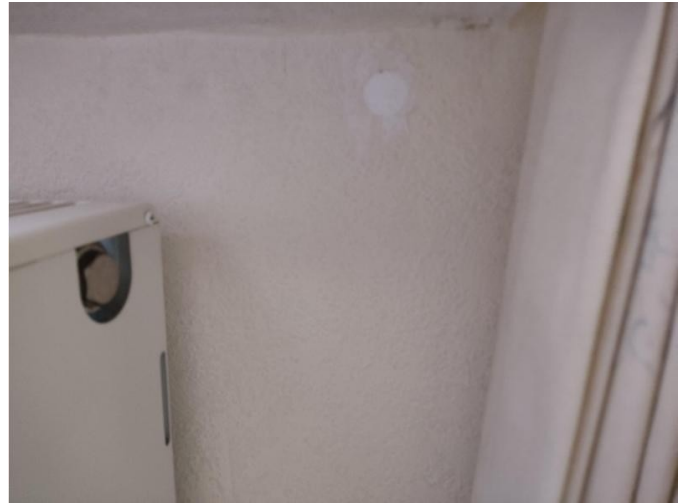
## Fiche 11: Muurpleister

Geen asbest

| # | Type | Referentie | Resultaat |
|---|---|---|---|
| 11.1 | Mengmonster | 1 | Geen asbest |

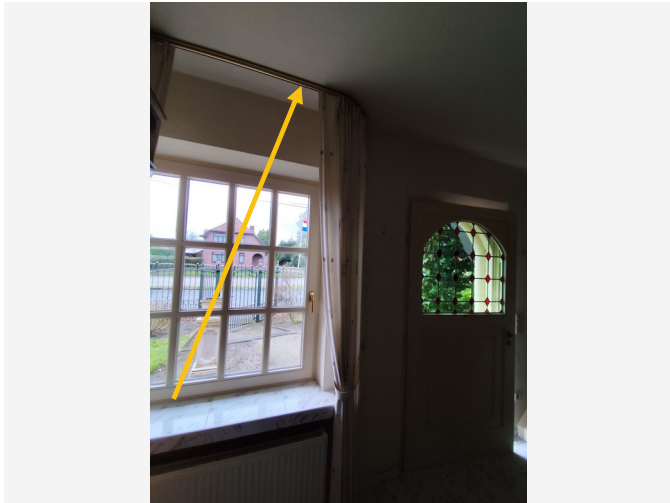
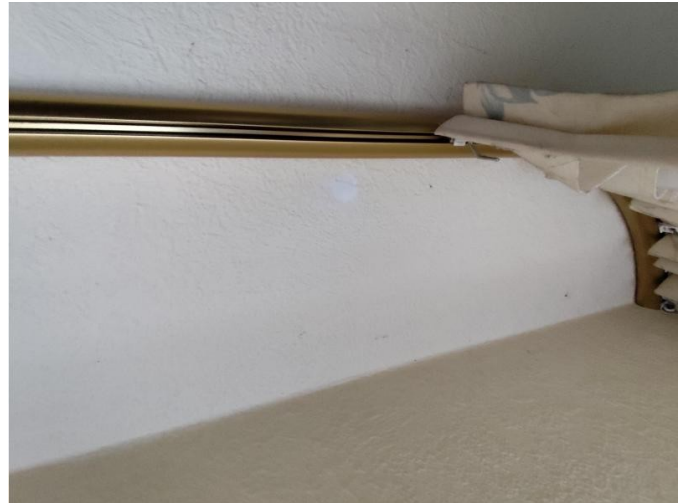
## Fiche 12: Plafondpleister

Geen asbest

| # | Type | Referentie | Resultaat |
|---|---|---|---|
| 12.1 | Mengmonster | 2 | Geen asbest |
